시설물 정기안전점검용역  
상주영천고속도로

**상주영천고속도로 시설물 정기안전점검용역**

**보 고 서**

**< 옹벽편 >**

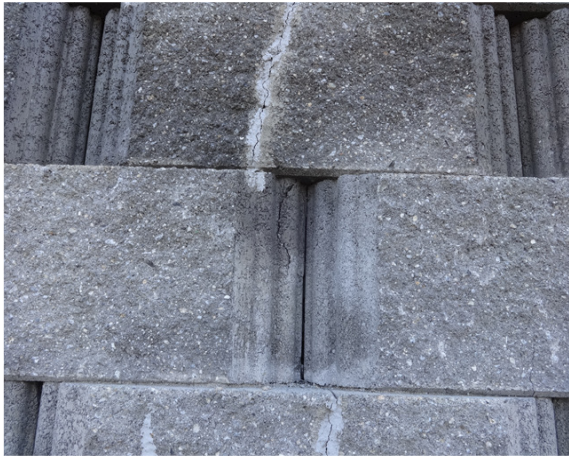
| 위 치 | STA 30.98k 블록 전면부 | 위 치 | STA 31.04k 블록 전면부 |

| 현 황 | 균열(L=0.2m) | 현 황 | 균열(L=0.2m) |

| 구 분 | 점검 결과 | 조치 필요사항 |
|---|---|---|
| 옹벽 상태 | · 블록 전면부 균열 (L=1.0m, 5개소) | 블록 균열 보수 |

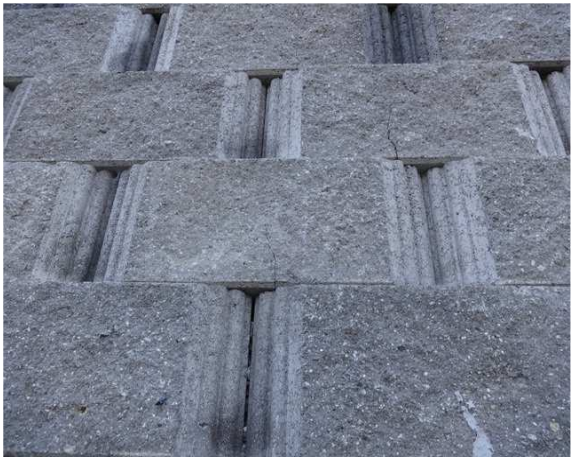
| 위 치 | STA 31.06k 블록 전면부 | 위 치 | STA 31.14k 블록 전면부 |

| 현 황 | 균열 (L=0.2m) | 현 황 | 균열 (L=0.2m) |

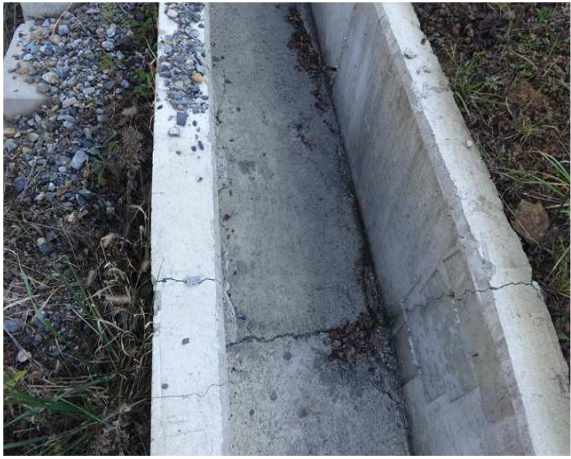
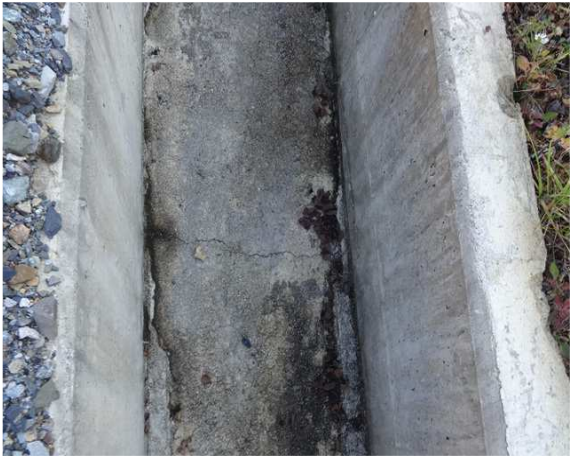
| 위 치 | STA 31.08k 배수로 | 위 치 | STA 31.17k 배수로 |

| 현 황 | 균열 (L=2.0m) | 현 황 | 균열 (L=2.0m) |

| 구 분 | 점검 결과 | 조치 필요사항 |
|---|---|---|
| 배수 시설 | · 배수로 균열 (L=4.0m, 2개소)<br>· 배수로 조인트부 실란트 파손 (L=2.0m, 2개소) | 균열보수<br>실란트 재설치 |

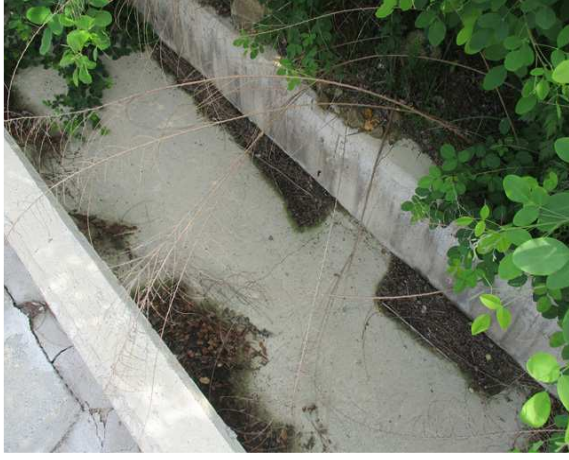
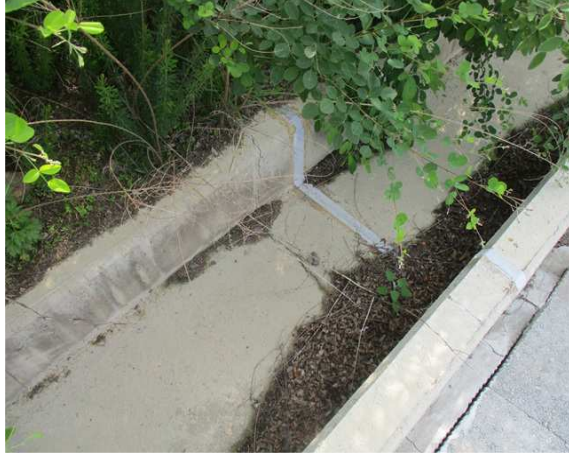
| 위 치 | STA 36.28k 배수로 | 위 치 | STA 36.31k 배수로 |

| 현 황 | 균열(L=0.5m) | 현 황 | 균열(L=0.5m) |

| 구 분 | 점검 결과 | 조치 필요사항 |
|---|---|---|
| 배수 시설 | · 배수로 균열 (L=1.5m, 3개소)<br>· 배수로 조인트 실란트 파손 (L=0.5m) | 균열보수<br>실란트 재설치 |

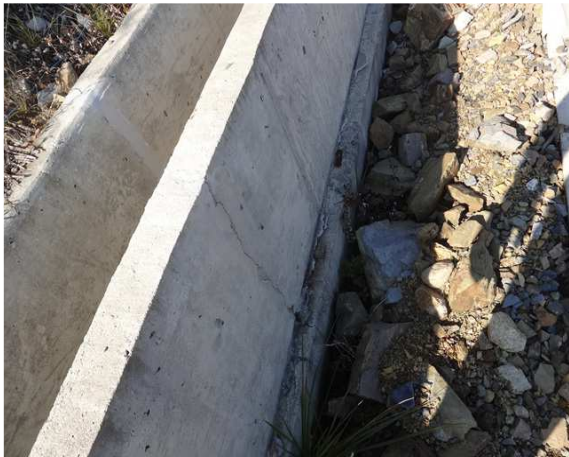
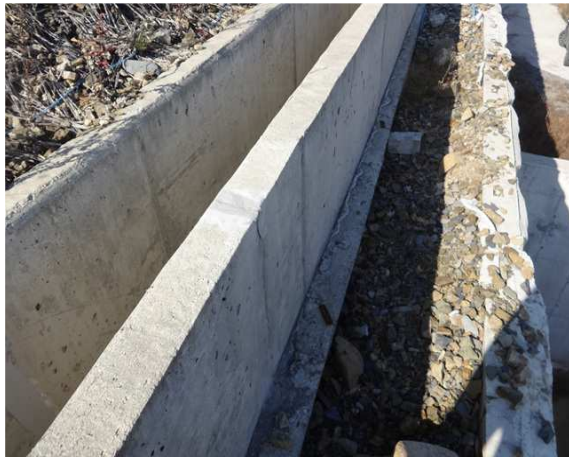
| 위 치 | STA 49.35k 배수로 | 위 치 | STA 49.68k 배수로 |

| 현 황 | 균열 (L=1.5m) | 현 황 | 균열 (L=1.5m) |

| 구 분 | 점검 결과 | 조치 필요사항 |
|---|---|---|
| 배수 시설 | · 배수로 균열 (L=3.0m, 2개소)<br>· 배수로 체수 (L=20.0m) | 균열보수<br>주의관찰 |

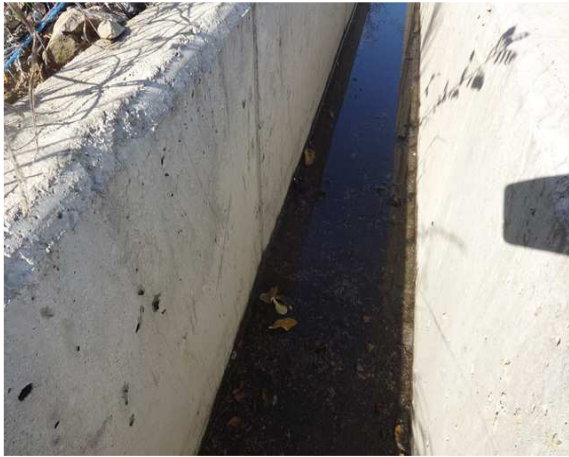
| 위 치 | STA 49.85k 배수로 | 위 치 | 패널 전면부 |

| 현 황 | 체수 (L=20.0m) | 현 황 | 파손 보수 |

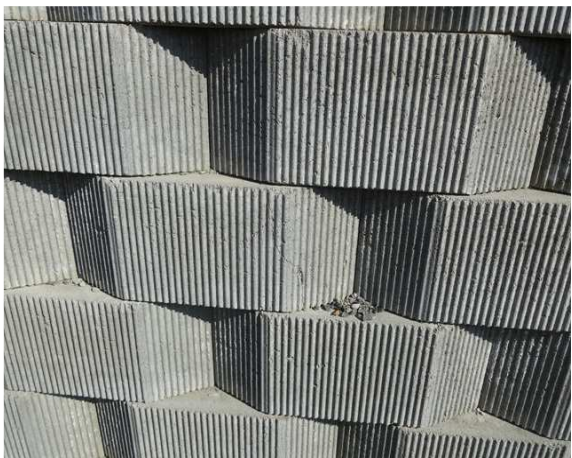
| 위 치 | STA 51.23k 블록 전면부 | 위 치 | STA 51.29k 블록 전면부 |

| 현 황 | 균열(L=0.5m) | 현 황 | 파손(A=0.1m*0.1m) |

| 구 분 | 점검 결과 | 조치 필요사항 |
|---|---|---|
| 옹벽 상태 | <ul style="list-style-type: none"> <li>· 블록 전면부 균열 (L=3.0m, 6개소)</li> <li>· 블록 전면부 파손 (A=0.1m*0.1m)</li> <li>· 블록 전면부 이격 (1개소)</li> </ul> | 블록 균열 보수<br>단면보수<br>주의관찰 |

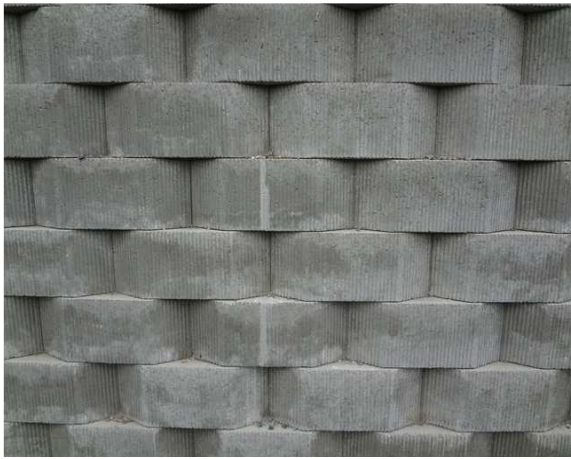
| 위 치 | STA 51.33k 블록 전면부 | 위 치 | STA 51.21k 블록 전면부 |

| 현 황 | 재균열(L=0.5m) | 현 황 | 이격 |

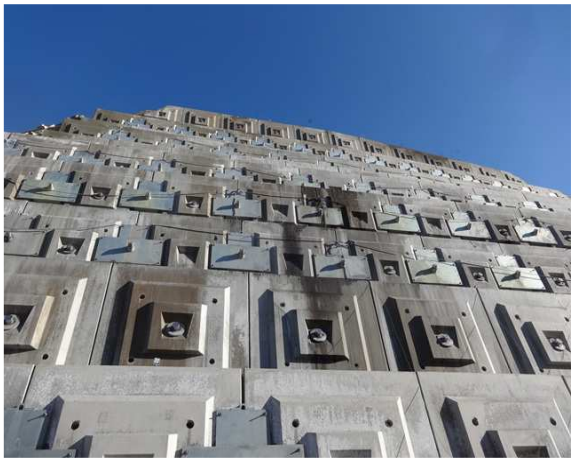
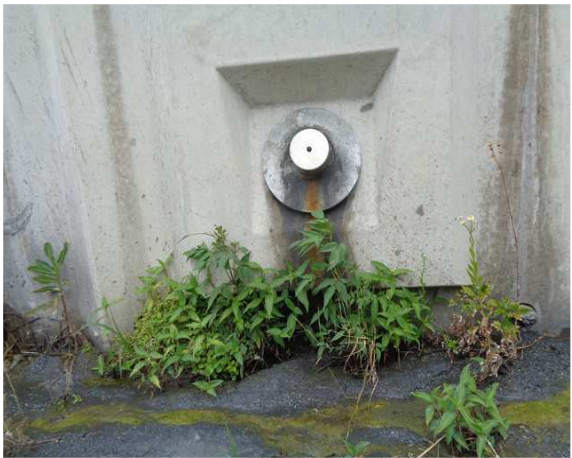
| 위 치 | STA 54.52k 패널 전면부 | 위 치 | STA 54.52k 패널 전면부 |

| 현 황 | 앵커부 누수 | 현 황 | 앵커부 누수 |

| 구 분 | 점검 결과 | 조치 필요사항 |
|---|---|---|
| 옹벽 상태 | <ul style="list-style-type: none"> <li>· 앵커부 누수 (4개소)</li> <li>· 패널 전면부 들뜸 및 파손 (A=0.32m, 2개소)</li> <li>· 패널 전면부 균열 (L=0.3m)</li> </ul> | 주기적인 계측 및 점검<br>단면보수<br>균열보수 |

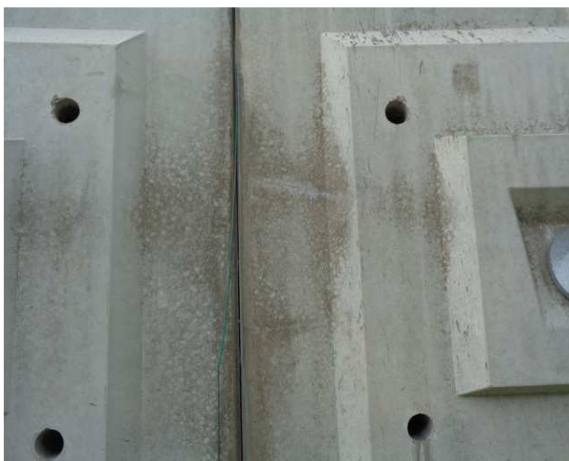
| 위 치 | STA 54.63k 패널 전면부 | 위 치 | STA 54.67k 패널 전면부 |

| 현 황 | 균열 (L=0.3m) | 현 황 | 들뜸 (A=0.2m*1.5m) |

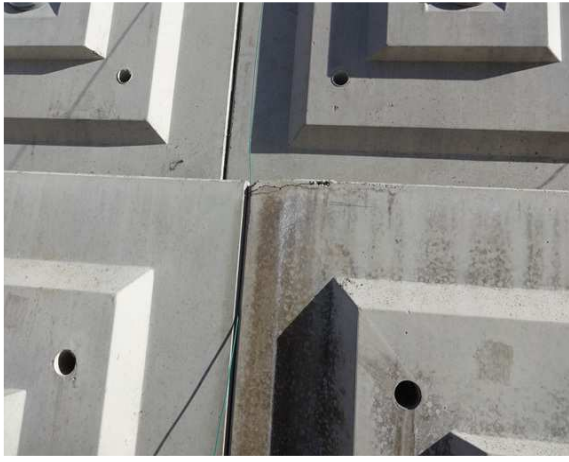
| 위 치 | STA 54.70k 패널 전면부 | 위 치 | STA 54.64k 사면부 |

| 현 황 | 파손 (A=0.1m*0.2m) | 현 황 | 췁크리트 들뜸 |

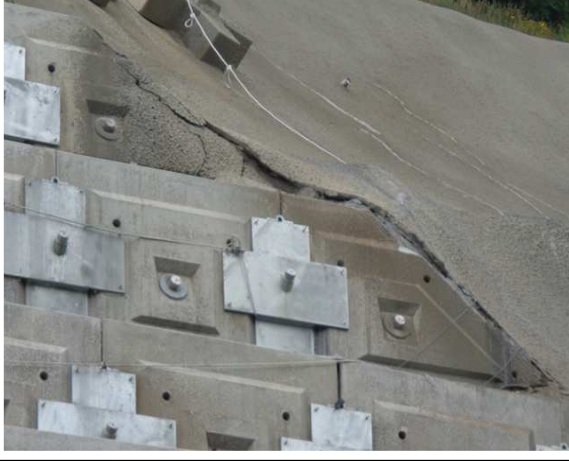
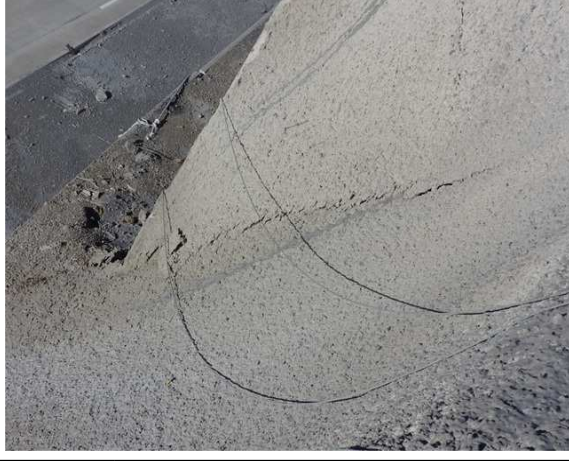
| 위 치 | STA 54.64k 사면부 | 위 치 | STA 54.64k 사면부 |

| 현 황 | 췁크리트 들뜸 | 현 황 | 췁크리트 균열 |

| 구 분 | 점검 결과 | 조치 필요사항 |
|---|---|---|
| 사면 상태 | <ul style="list-style-type: none"> <li>· 숏크리트 들뜸</li> <li>· 숏크리트 균열</li> </ul> | 주의관찰 |

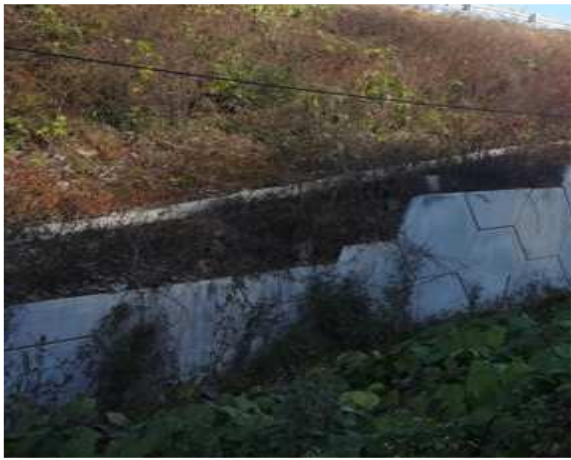
| 위 치 | STA 62.35k 패널 전면부 | 위 치 | STA 62.42k 배수로 |

| 현 황 | 식생 | 현 황 | 균열 (L=0.5m) |

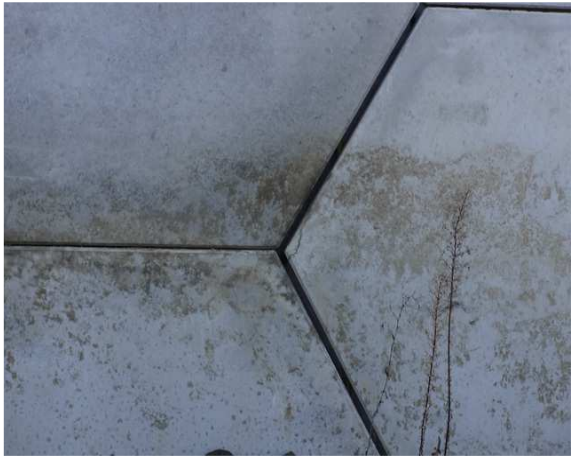
| 위 치 | STA 73.21k 패널 전면부 | 위 치 | STA 73.16k 배수로 |

| 현 황 | 파손 (A=0.1m*0.2m) | 현 황 | 균열 (L=1.0m) |

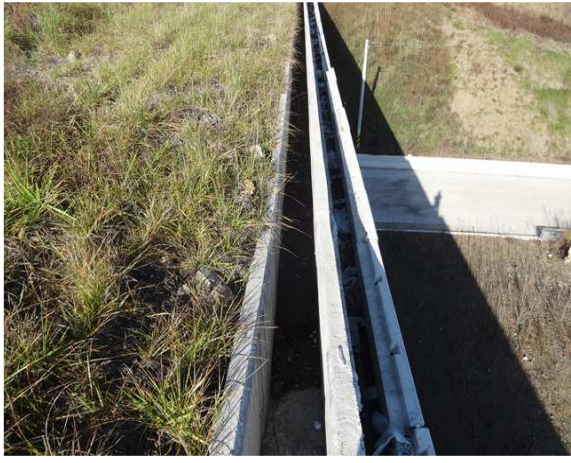
| 위 치 | STA 73.19k 배수로 | 위 치 | STA 73.23k 배수로 |

| 현 황 | 채수 (L=10.0m) | 현 황 | 파손 (A=0.2m*0.3m) |

| 구 분 | 점검 결과 | 조치 필요사항 |
|---|---|---|
| 배수 시설 | · 배수로 균열 (L=2.5m, 5개소)<br>· 배수로 이격 (L=1.0m, 2개소)<br>· 배수로 파손 (A=0.38m <sup>2</sup> , 4개소)<br>· 배수로 체수 (L=10.0m) | 균열보수<br>주입보수<br>단면보수<br>주의관찰 |

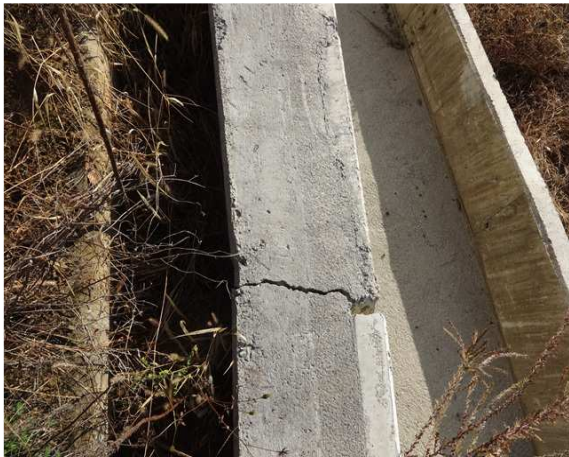
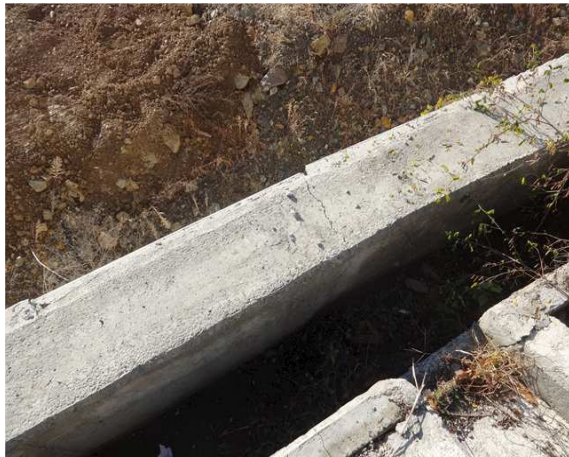
| 위 치 | STA 75.48k 옹벽 상면 | 위 치 | STA 75.49k 옹벽 상면 |

| 현 황 | 균열 (L=0.5m) | 현 황 | 균열 (L=0.5m) |

| 구 분 | 점검 결과 | 조치 필요사항 |
|---|---|---|
| 옹벽 상태 | <ul style="list-style-type: none"> <li>· 패널 접합부 재이격 (L=4.5m, 3개소)</li> <li>· 상면 균열 (L=1.0m, 2개소)</li> <li>· 상면 파손 (A=0.3m*2.0m)</li> <li>· 패널 전면부 파손 (A=0.08m<sup>2</sup>, 7개소)</li> </ul> | 주입보수<br>균열보수<br>단면보수<br>단면보수 |

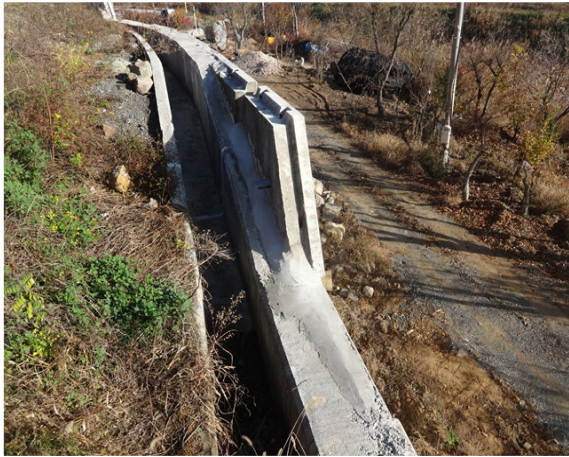
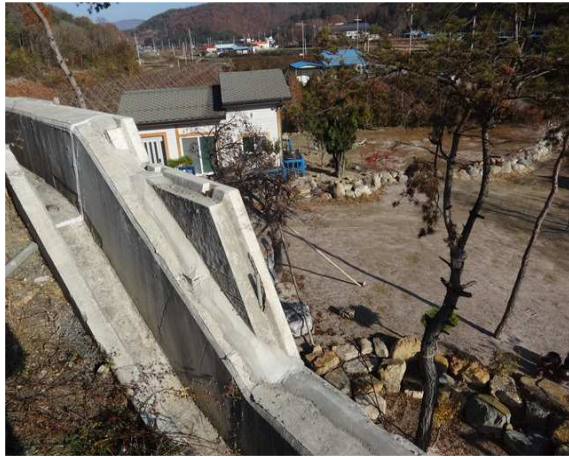
| 위 치 | 패널 접합부 | 위 치 | 패널 접합부 |

| 현 황 | 이격 보수 | 현 황 | 이격 보수 |

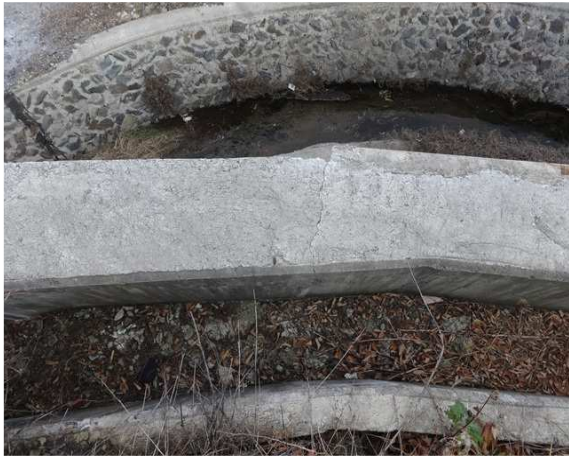
| 위 치 | STA 78.97k 배수로 | 위 치 | STA 78.97k 배수로 |

| 현 황 | 균열(L=0.5m) | 현 황 | 파손(A=0.3m*0.3m) |

| 구 분 | 점검 결과 | 조치 필요사항 |
|---|---|---|
| 배수 시설 | <ul style="list-style-type: none"> <li>배수로 파손 (A=0.38m<sup>2</sup>, 4개소)</li> <li>배수로 이격 (L=1.0m, 2개소)</li> <li>배수로 균열 (L=2.0m, 4개소)</li> </ul> | 단면보수<br>주입보수<br>균열보수 |
