## 제2편 시 설 물 편

# 1. 낙동JCT교

본 시설물은 경상북도 상주시낙동면 상촌리(상주영천고속도로 낙동JCT)에 위치한 교량으로 총 연장 120.0m, 폭 31.5m로 시공되어 있다.

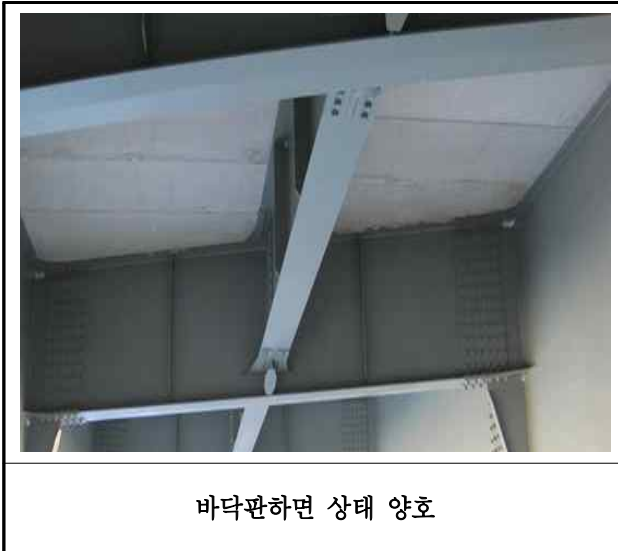
【사진 1.3.3】 바닥판하면 손상현황

- 바닥판 하면 전구간에 콘크리트 테크플레이트가 설치 되어있고, 외관조사 결과 손상이 없는 양호한 상태로 조사되었다.

- 바닥판하면은 현재 손상이 없는 양호한 상태이며, 주기적인 점검을 통한 손상의 발생여부 확인등의 유지관리가 요구된다.

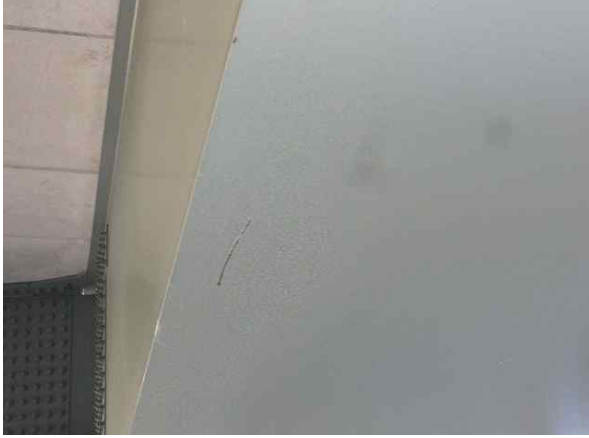
| <p>S3-G3 도장손상(0.2m×0.5m)</p> | <p>S3-G4 도장손상(0.1m×1.0m)</p> |

- 거더외부에 발생한 도장손상은 시공 초기 외부 충격에 의한 긁힘으로 부재의 안전성에 문제가 없는 경미한 손상으로 재도장 등의 유지관리가 요구된다.
- 거더내부는 손상이 없는 양호한 상태이며, 주기적인 점검을 통한 손상의 발생여부 확인 등의 유지관리가 요구된다.

| 구분 | 손상 내용 | 단위 | 물량 | 개소 | 보수방안 | 우선순위 |
|---|---|---|---|---|---|---|
| 거더 | 도장손상 | m <sup>2</sup> | 0.2 | 2 | 재도장 | 하자 |

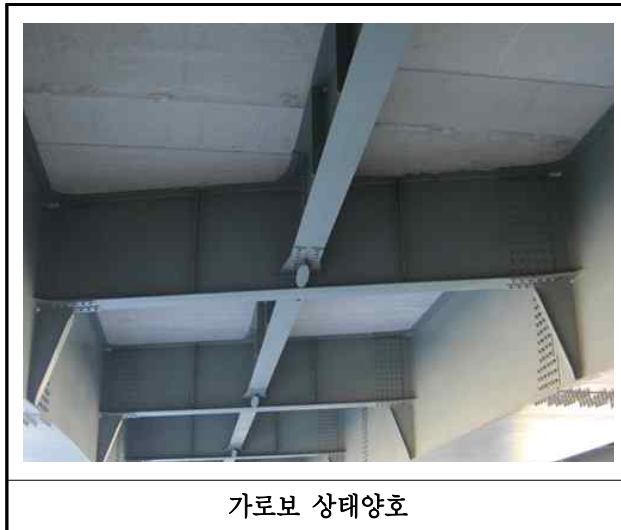
【사진 1.3.7】 가로보 손상현황

- 가로보에 대한 현장조사 결과, 손상이 없는 양호한 상태로 확인되었다.

- 가로보는 현재 손상이 없는 양호한 상태이며, 주기적인 점검을 통한 손상의 발생여부 확인 등의 유지관리가 요구된다.

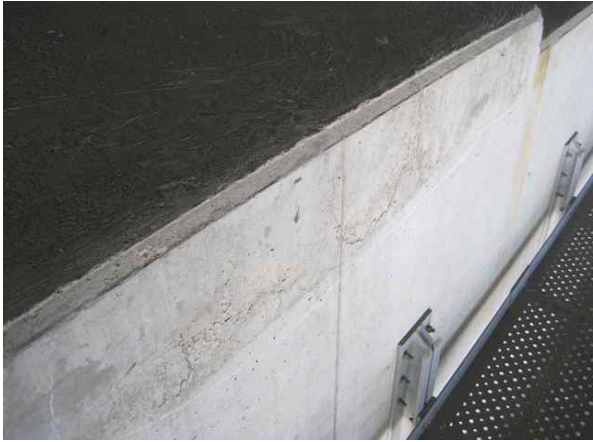
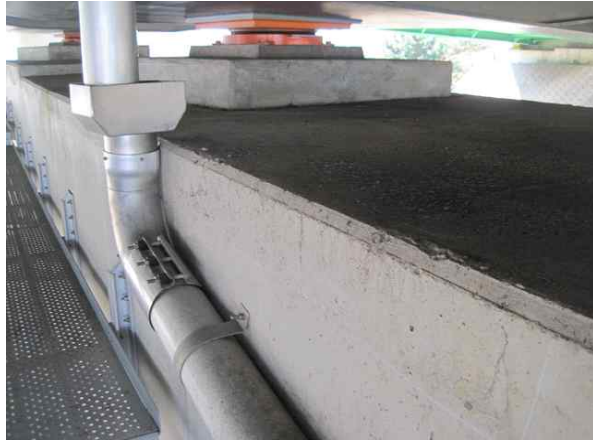
| P1 콘크리트 박리 (2.0m×0.2m) | P1 콘크리트 박리 (0.5m×2.0m) |

- 교각 코핑부에 발생한 균열은 건조수축, 온도변화, 거푸집 조기탈형 등의 복합적인 원인에 의한 비구조적 소수의 미세균열로서 표면보수를 실시하여 내구성 확보가 바람직할 것으로 판단된다.
- 교각에 발생한 박리는 시공미흡에 의한 손상으로 판단되며, 단면보수를 실시하는 유지관리가 필요하다.

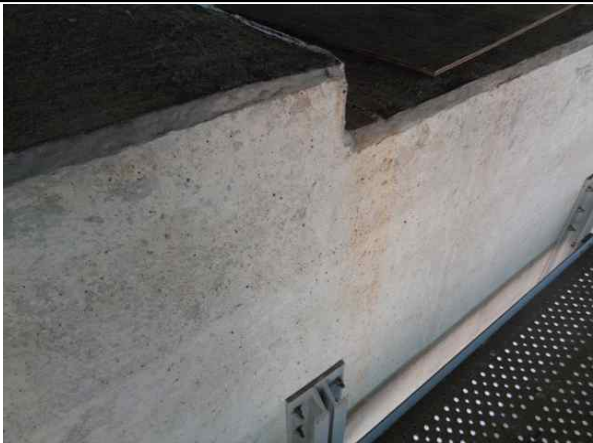
| P2 코핑부 균열 (0.2mm/1.0m) | - |

| 구분 | 손상 내용 | 단위 | 물량 | 개소 | 보수방안 | 우선순위 |
|---|---|---|---|---|---|---|
| 교각 | 균열(0.3mm미만) | m | 1.5 | 2 | 표면처리 | 하자 |

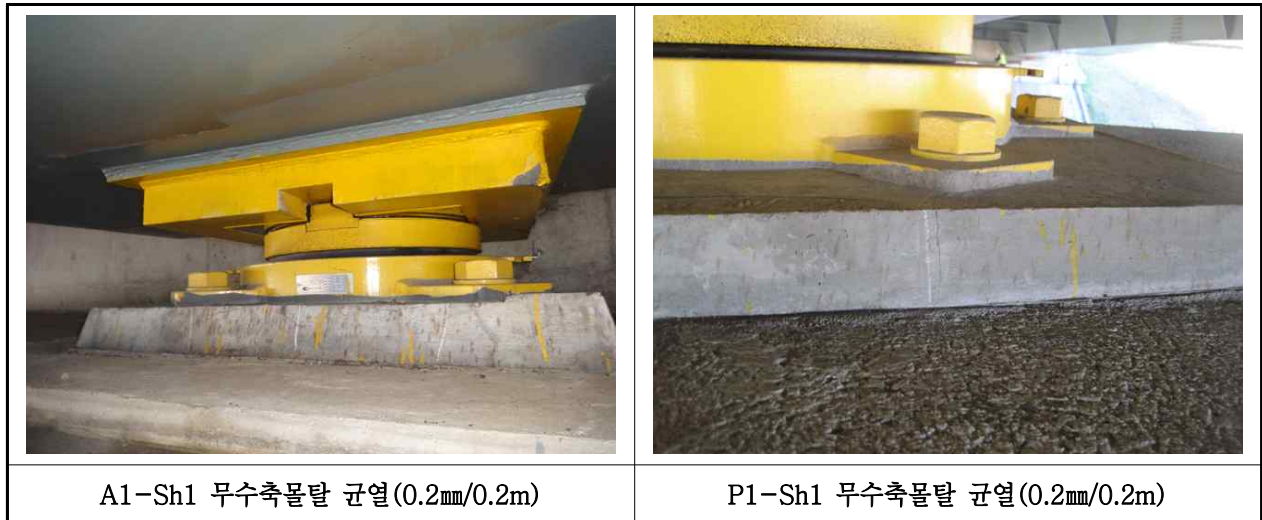
【사진 1.3.13】 교량받침 손상현황

- 현장조사 결과 일부 구간에서 무수축물탈 균열이 조사되었다.

- 받침본체에서 발생한 균열은 건조수축, 온도변화, 거푸집 조기탈형 등의 복합적인 원인에 의한 비구조적 소수의 미세균열로서 표면보수를 실시하여 내구성을 확보가 바람직할 것으로 판단된다.

| 구분 | 손상 내용 | 단위 | 물량 | 개소 | 보수방안 | 우선순위 |
|---|---|---|---|---|---|---|
| 교량받침 | 무수축몰탈 균열 | m | 2.3 | 16 | 표면처리 | 3순위 |

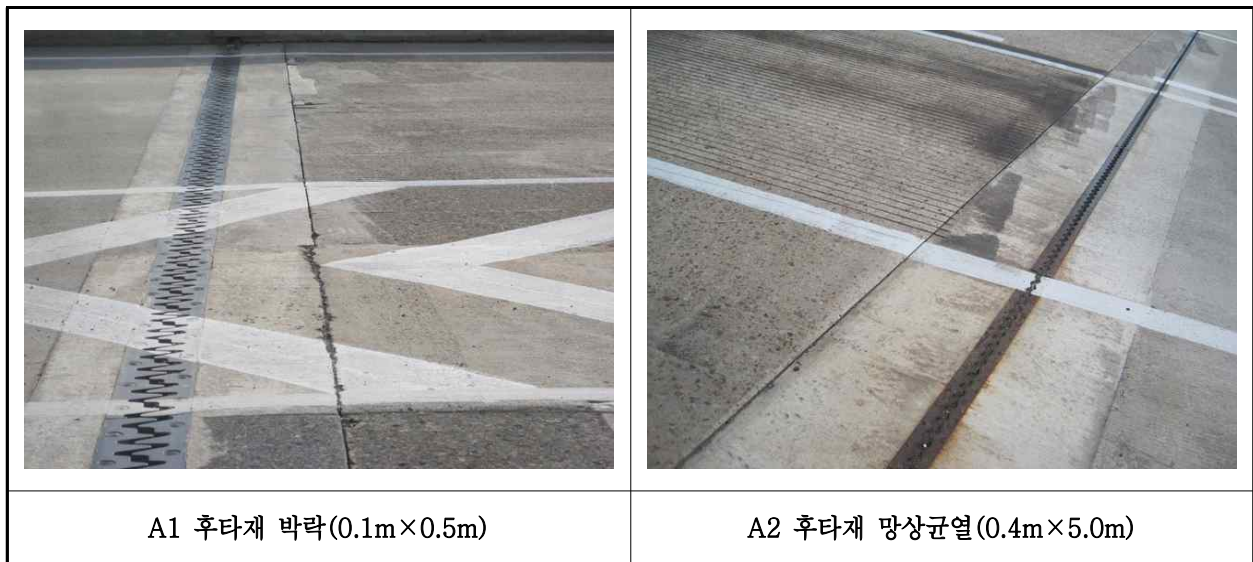
【사진 1.3.17】 신축이음장치 손상현황

- 신축이음 현장조사 결과 후타재 균열(0.3mm미만), 후타재 박리, 본체 부식, 유간 토사퇴적 등이 조사되었다.

- 신축이음에 발생한 후타재 균열 및 박리는 차량 통행하중 및 충격 등으로 인한 손상으로 판단되며, 손상의 진전시 일괄보수를 실시하는 유지관리가 필요하다. 본체에서는 차량통행으로 인한 분산먼지, 우수에 의한 갯길측 채수 등에 의한 본체 부식 등의 손상이 발생하였고, 주기적인 정비를 통한 유지관리가 필요하다.

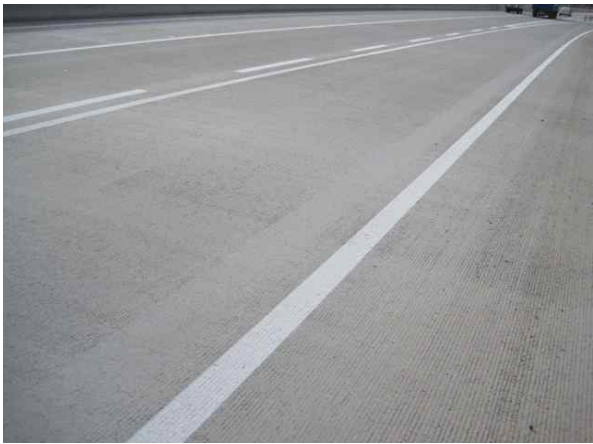
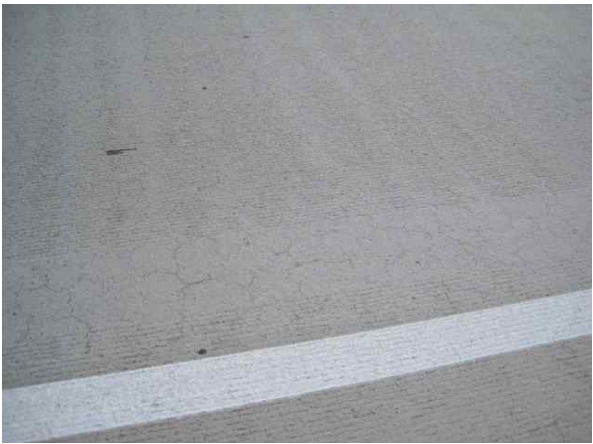
| S2 교면포장 망상균열 (30.0m×3.0m) | S2 교면포장 망상균열 (30.0m×3.0m) |

- 교면포장은 신규 손상인 포장부 망상균열이 확인되었고, 차량의 반복하중, 우수, 공용에 의해 열화가 발생한 것으로 판단된다. 손상부에 대한 즉시보수보다는 주기적인 유지관리로 손상의 정도를 판단하는 것이 바람직하다.

| 구분 | 손상 내용 | 단위 | 물량 | 개소 | 보수방안 | 우선순위 |
|---|---|---|---|---|---|---|
| 교면포장 | 포장부 망상균열 | m <sup>2</sup> | 270.0 | 3 | 표면처리 | 하자 |

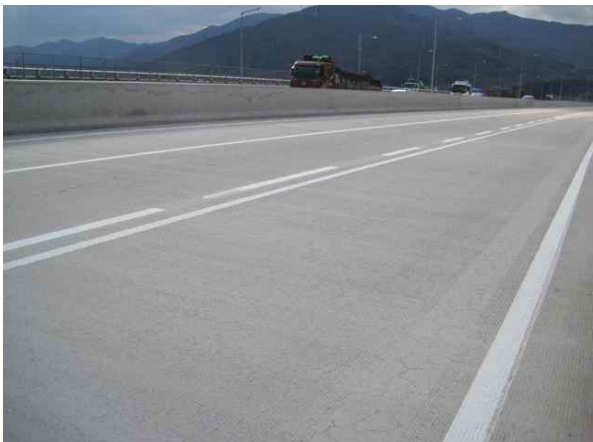
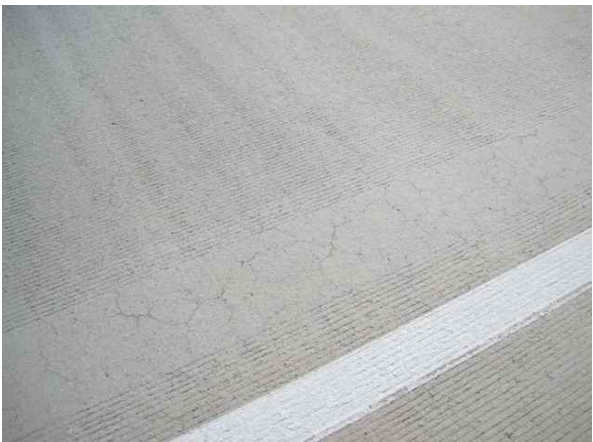
| S3 교면포장 망상균열 (30.0m×3.0m) | S3 교면포장 망상균열 (30.0m×3.0m) |

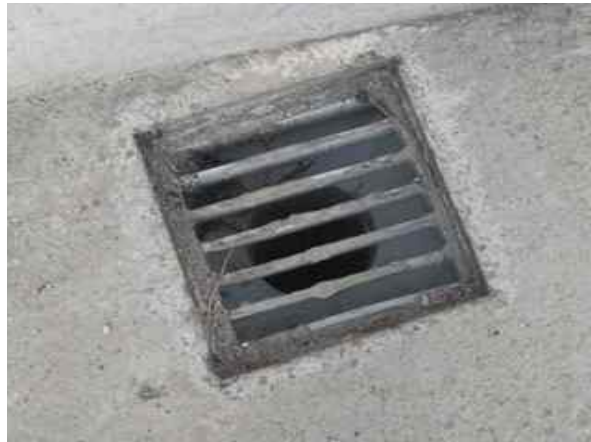
【사진 1.3.22】 배수시설 손상현황

배수시설 상태 양호

- 배수구는 현재 양호한 상태이나, 공용기간 경과 및 추량통행에 의한 비산물퇴적 등의 원인으로 이물질퇴적, 그로인한 체수, 배수관 부식 등의 손상이 발생할 수 있으므로, 주기적인 정비를 통한 유지관리가 필요하다.

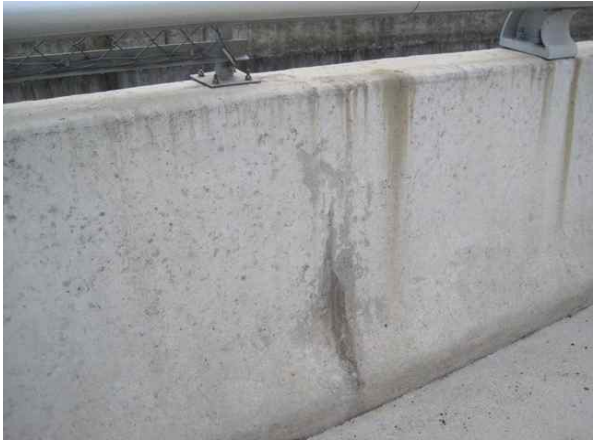
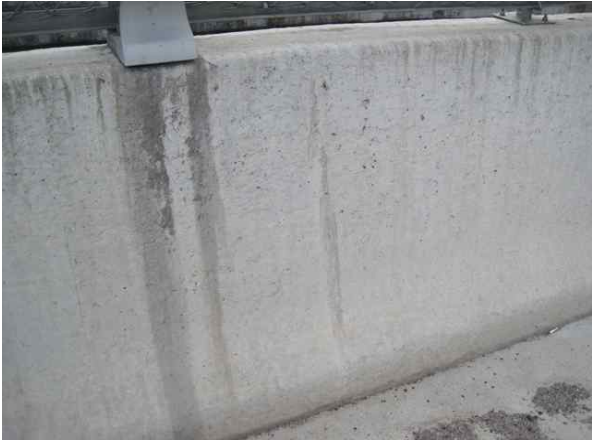
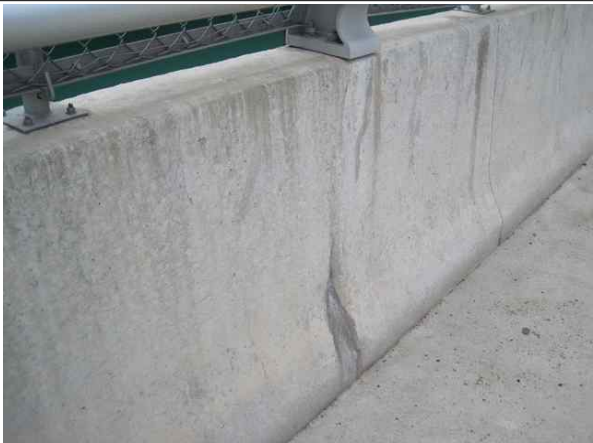
【사진 1.3.24】 방호벽 및 중앙분리대 손상현황

| S1 방호벽 균열부 백태(0.1m×1.0m×3EA) | S2 방호벽 균열부 백태(0.1m×1.0m) |
| S2 방호벽 균열부 백태(0.1m×1.5m) | — |

- 방호벽에 발생한 균열부 백태는 건조수축, 공용기간 증가, 우수유입 등에 의한 손상으로 내구성확보를 위한 표면보수를 실시하여야 할 것으로 판단된다.

| 구분 | 손상 내용 | 단위 | 물량 | 개소 | 보수방안 | 우선순위 |
|---|---|---|---|---|---|---|
| 방호벽 | 균열부 백태 | m <sup>2</sup> | 0.55 | 5 | 표면처리 | 3순위 |

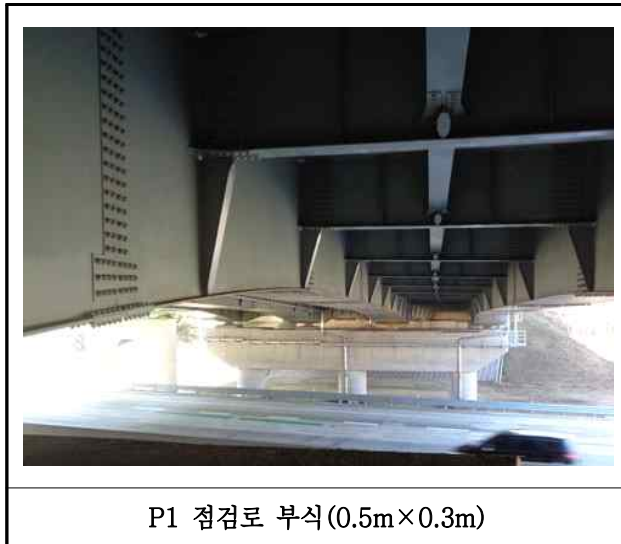
【사진 1.3.26】 교량 점검시설 손상현황

- 점검시설은 현재 양호한 상태로 확인되었으며, 주기적인 점검을 통한 손상의 발생여부 확인 등의 유지관리가 요구된다.
