## 3. 양지교

#### 3.1 시설물의 개요

본 시설물은 경상북도 상주시 낙동면 구잠리(상주영천고속도로 4.013~4.238km)에 위치한 교량으로서 총 연장 225.0m, 폭 24.6m, 왕복 4차로로 시공되어 있다.

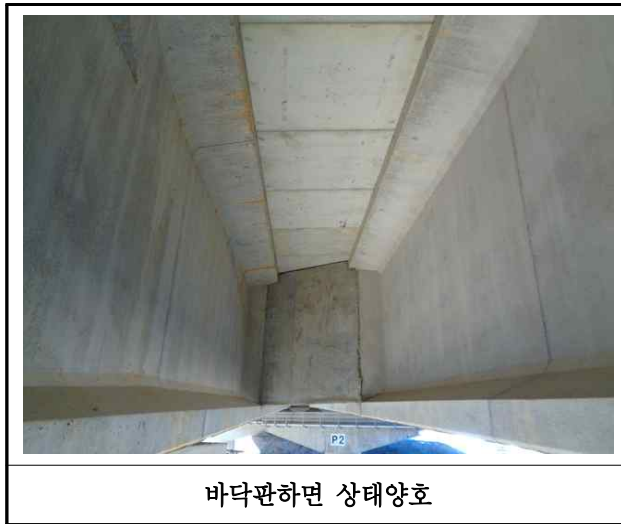
【사진 3.3.3】 바닥판하면 손상현황

- 바닥판 하면의 외관조사 결과, 손상이 없는 양호한 상태로 확인되었다.

- 바닥판하면은 손상이 없는 양호한 상태로 확인되었고, 주기적인 점검을 통한 손상의 발생여부 확인 등의 유지관리가 요구된다.

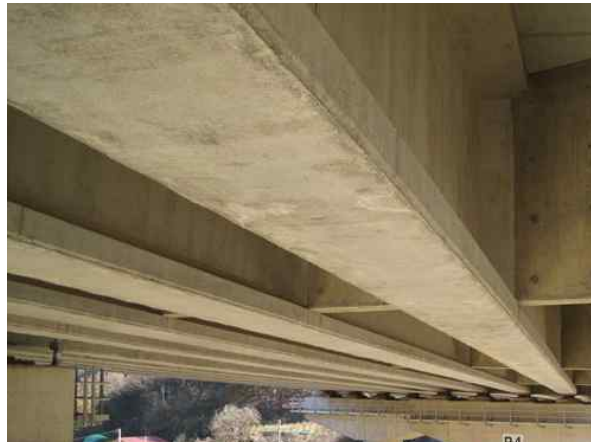
【사진 3.3.5】 거더 손상현황

- 거더에 대한 현장조사 결과 안전성에 영향을 미칠만한 손상이 없는 양호한 상태로 확인되었다.

거더 상태양호

- 거더의 외관조사 결과, 현재 손상이 없는 양호한 상태이며, 주기적인 점검을 통한 손상의 발생 여부 확인 등의 유지관리가 요구된다.

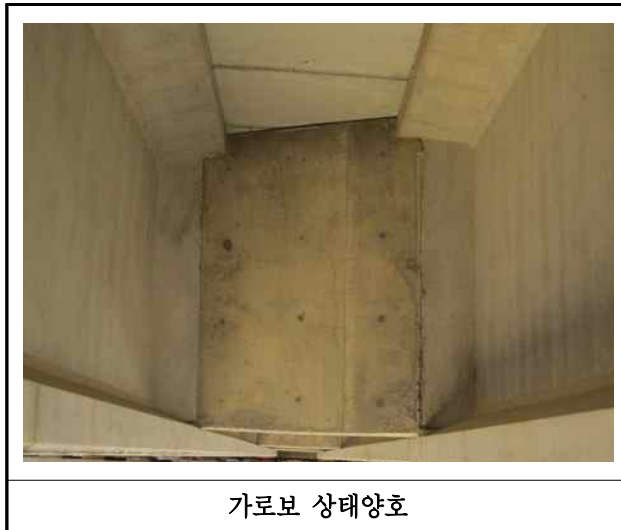
【사진 3.3.7】 가로보 손상현황

- 가로보에 대한 현장조사 결과 손상이 없는 양호한 상태로 확인되었다.

- 가로보의 외관조사 결과, 현재 손상이 없는 양호한 상태이며, 주기적인 점검을 통한 손상의 발생여부 확인 등의 유지관리가 요구된다.

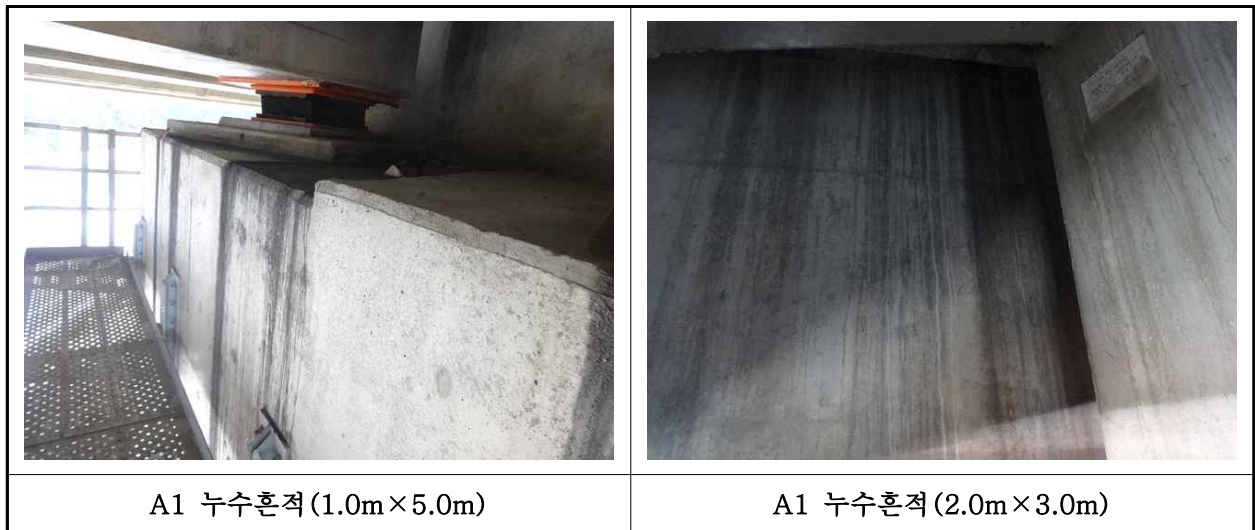
【사진 3.3.9】 교대 손상현황

- 교대 A1, A2에 대한 외관조사 결과, 누수흔적, 백테가 발생한 것으로 조사되었다.

- 교대에 신축이음을 통한 우수유입으로 인한 누수흔적, 백태가 확인되었고, 손상부는 주기적인 점검을 통한 손상의 진전여부 확인 후 진전시 신축이음과 연계한 보수, 표면처리 등의 유지관리가 요구된다.

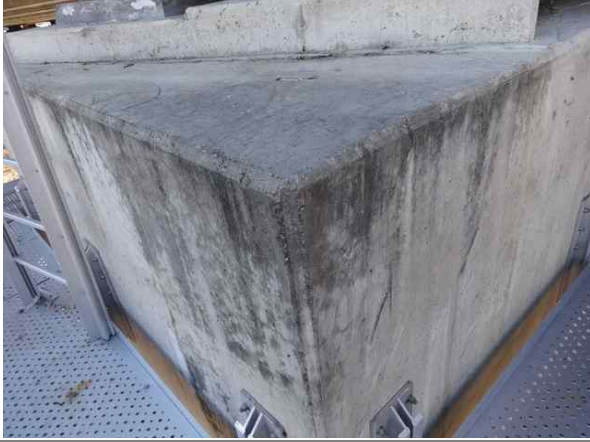
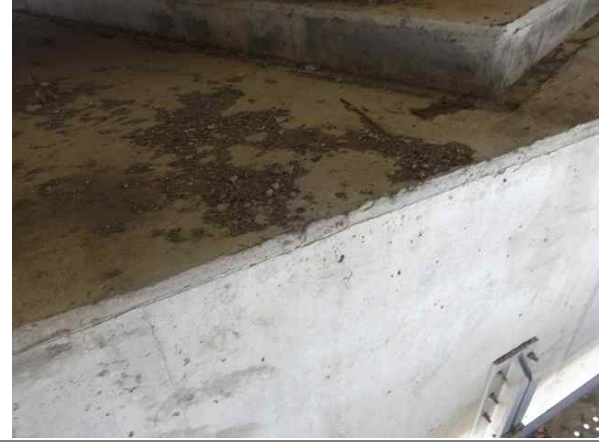
【사진 3.3.11】 교각 손상현황

- 교각에 대한 현장조사 결과 폭 0.3mm미만 균열, 누수흔적, 폐콘크리트 퇴적, 거푸집 미제거 등의 손상이 조사되었다.

| P1 거푸집 미제거 | P1 폐콘크리트 퇴적 |
| P2 누수흔적(1.0m×2.0m) | P2 코핑부 균열(0.1mm/1.0m) |

- 교각 코핑 및 기둥부에 발생한 균열은 건조수축, 온도변화, 거푸집 조기탈형 등의 복합적인 원인에 의한 비구조적 소수의 미세균열로서 표면보수를 실시하여 내구성을 확보가 바람직할 것으로 판단된다.
- 교각에 발생한 누수흔적은 외부 우수유입에 의한 손상으로 표면처리 등의 조치가 요구된다.
- 발생한 폐 콘크리트 퇴적, 거푸집 미제거는 시공 미흡에 의한 손상으로 청소, 거푸집 제거 등의 유지관리가 요구된다.

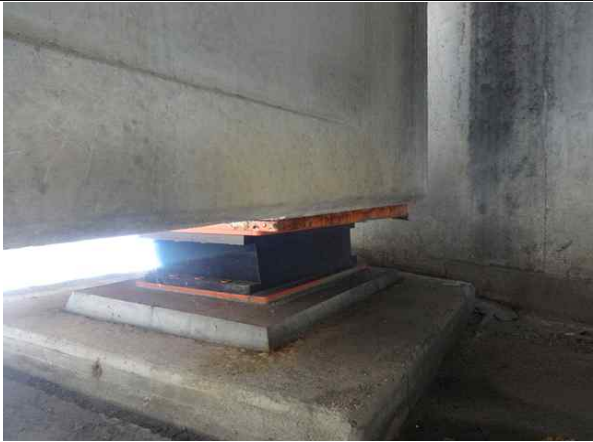
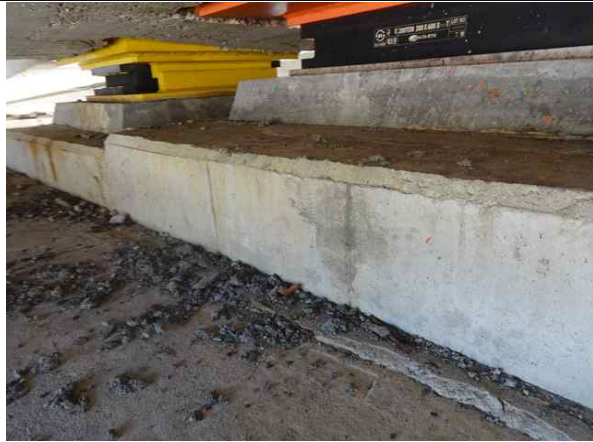
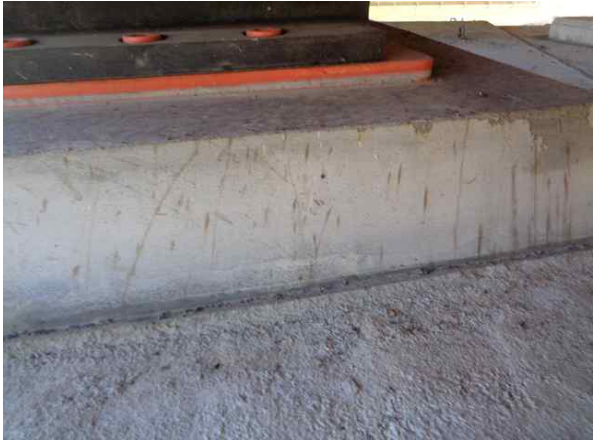
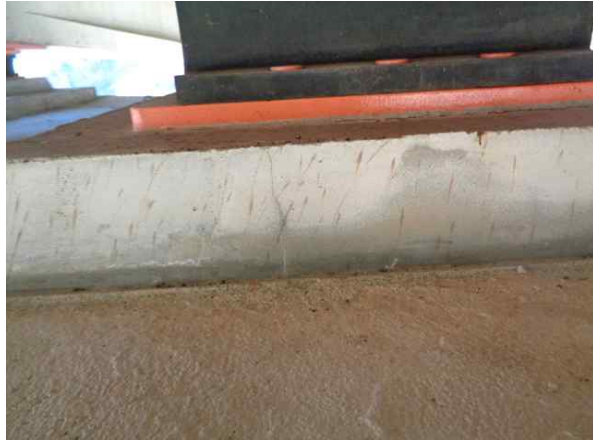
**【사진 3.3.13】 교량받침 손상현황**

- 현장조사 결과, 무수축물탈 및 받침콘크리트 폭 0.3mm미만 균열이 국부적으로 조사되었다. 일부 받침에서 조사된 콘크리트 재료분리, 플레이트 부식 및 들뜸 등의 손상이 확인되었다.

| A1-Sh5 플레이트 부식 | P2-Sh2 반침콘크리트 균열 (0.1mm/0.2m) |
| P3-Sh1 무수축물탈 균열 (0.1mm/0.2m) | P3-Sh2 무수축물탈 균열 (0.1mm/0.2m) |

- 받침본체에서 조사된 본체 부식은 신축이음 외측 단부 누수 및 외부 우수유입에 의한 2차 손상으로 판단되며, 신축이음으로 유입되는 우수차단(하부 물받이설치, 외측 차수덮개 또는 조인트설치)이 선행되어야 하고, 손상부는 유지관리를 위하여 재도장이 필요하다.
- 받침콘크리트 및 무수축물탈에서 조사된 균열은 국부적으로 발생된 폭 0.1~0.2mm의 미세균열로 현 상태에서 별도의 조치보다는 유지관리 후 손상진전 및 추가 손상 발생 시 일괄 보수하는 것이 바람직 할 것으로 판단된다.

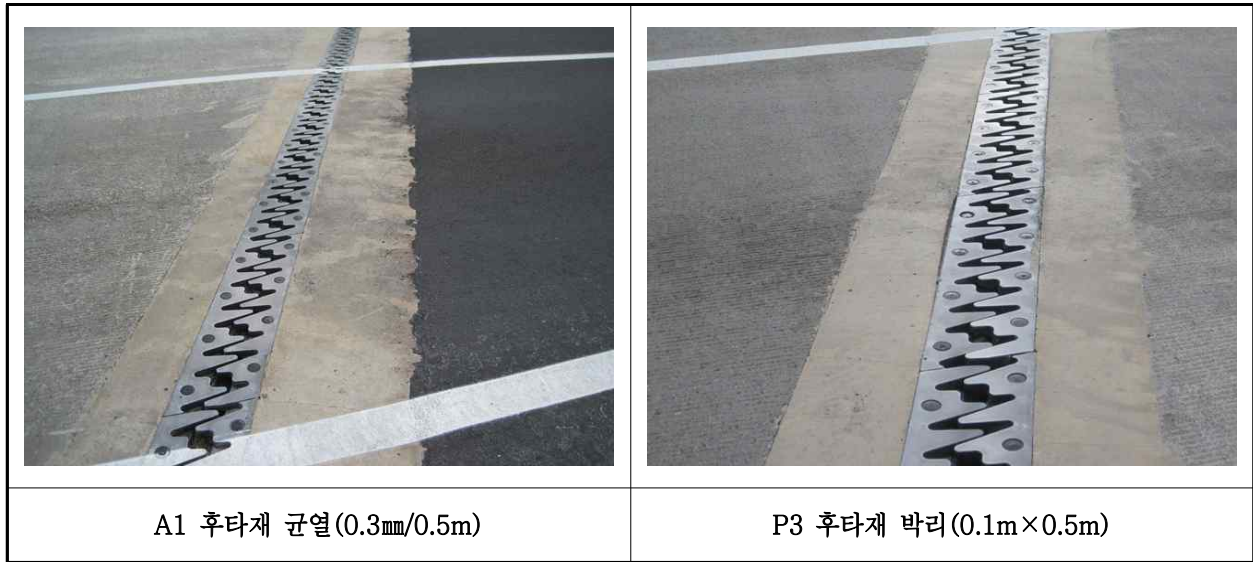
【사진 3.3.17】 신축이음장치 손상현황

- 신축이음 현장조사 결과 후타재 균열(0.3mm이상), 후타재 박리, 차수판 볼트 탈락 등이 조사되었다.

- 신축이음에 발생한 후타재 균열, 후타재 박리는 차량 통행하중 및 충격, 콘크리트 열화 등으로 인한 손상으로 판단되며, 표면처리를 실시하는 유지관리가 필요하다. 공용시 본체에서는 차량통행으로 인한 분산먼지, 우수에 의한 갓길측 체수 등에 의한 이물질퇴적, 본체 부식 등의 손상이 추가 발생할 가능성이 있으므로, 주기적인 정비를 통한 유지관리가 필요하다.
- 발생한 차수판 볼트 탈락은 부재의 사용성 확보 차원의 볼트 재설치 등의 조치가 요구된다.

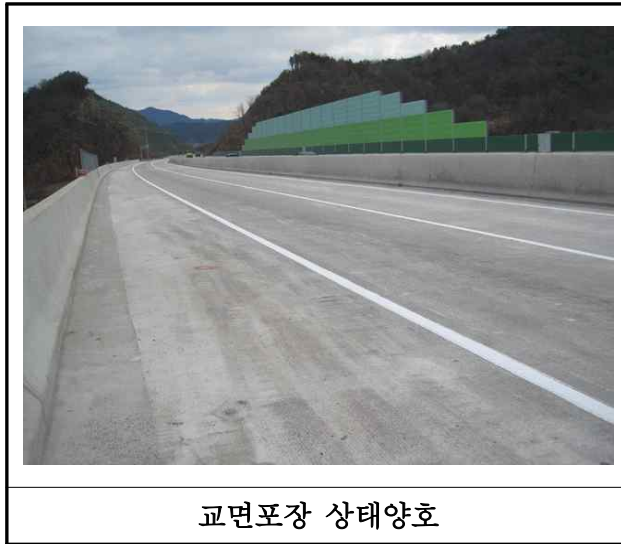
【사진 3.3.20】 교면포장 손상현황

- 현장조사 결과 포장은 손상이 없는 양호한 상태로 확인되었다.

교면포장 상태양호

- 교면포장은 현재 손상이 없는 양호한 상태이며, 주기적인 점검을 통한 신규 손상 발생 등의 유지관리가 요구된다.

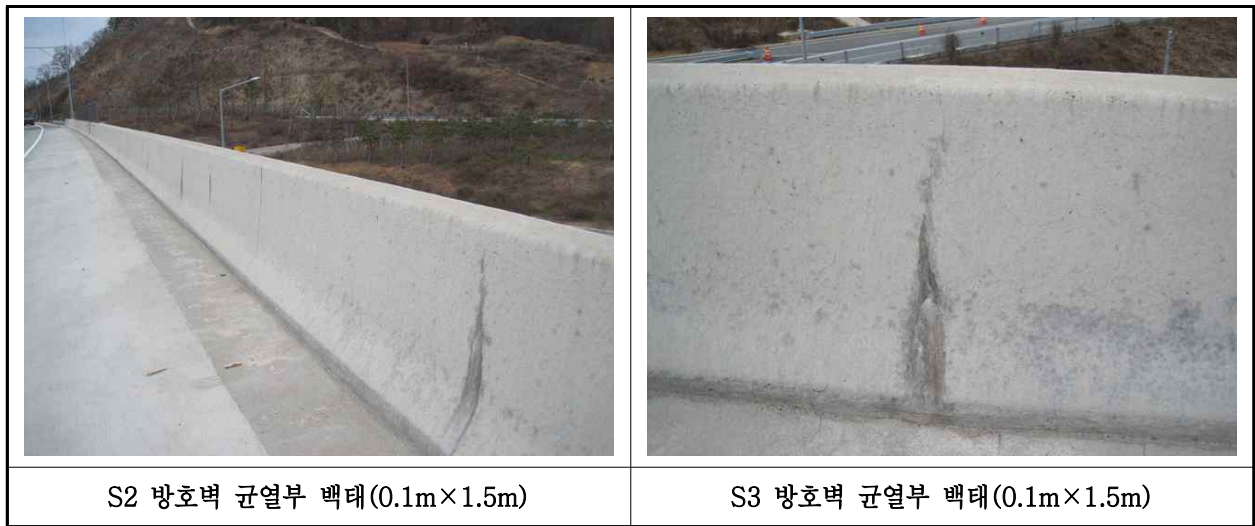
【사진 3.3.24】 방호벽 및 중앙분리대 손상현황

- 방호벽에 대한 현장조사 결과, 균열부 백태가 확인되었다.

- 방호벽에 발생한 균열 및 균열부 백태는 초기 건조수축, 공용기간 증가, 우수유입 등에 의한 손상으로 내구성확보를 위한 표면보수를 실시하여야 할 것으로 판단된다.

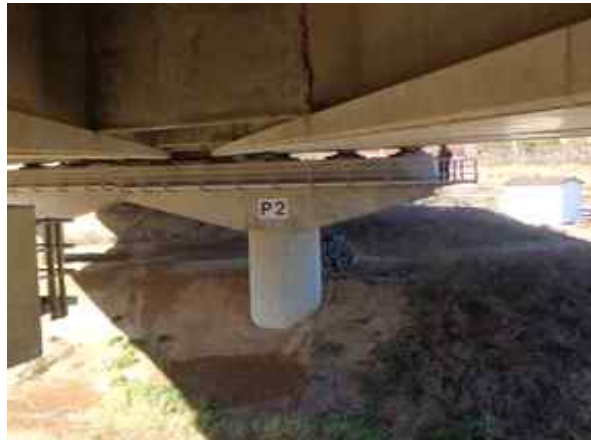
【사진 3.3.26】 교량 점검시설 손상현황

점검통로 상태양호

- 점검시설은 현재 양호한 상태로 조사되었고, 점검로는 점검자의 안전과 연관되어 있으므로, 주기적인 점검을 통한 손상의 발생여부 확인 등의 유지관리가 요구된다.

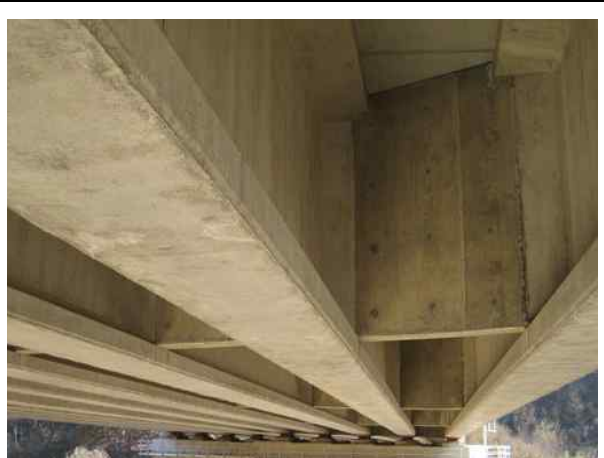
【사진 3.3.30】 거더 손상현황

- 거더에 대한 현장조사 결과 안전성에 영향을 미칠만한 손상은 조사되지 않은 양호한 상태로 조사되었다.

S5-G5 들뜸(0.4m×0.5m)

- 거더의 외관조사 결과, 손상이 없는 양호한 상태로 확인되었고, 거더는 주기적인 점검을 통한 신규 손상의 발생여부 확인 등의 유지관리가 요구된다.

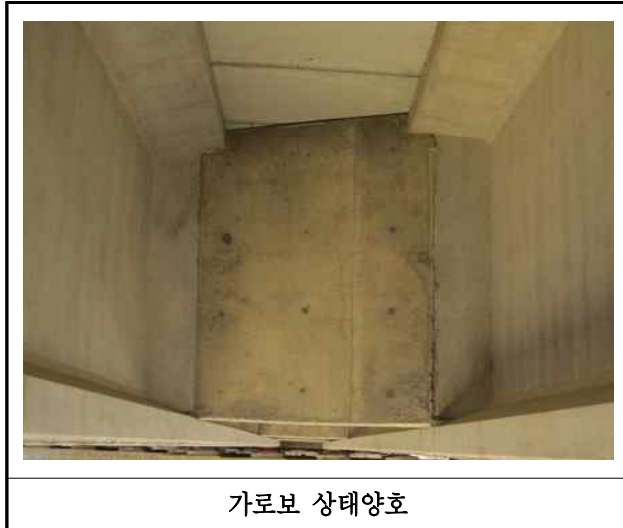
【사진 3.3.32】 가로보 손상현황

- 가로보에 대한 현장조사 결과 손상이 없는 양호한 상태로 확인되었다.

- 가로보는 현재 손상이 없는 양호한 상태이며, 주기적인 점검을 통한 손상의 신규 발생 여부 확인 등의 유지관리가 요구된다.

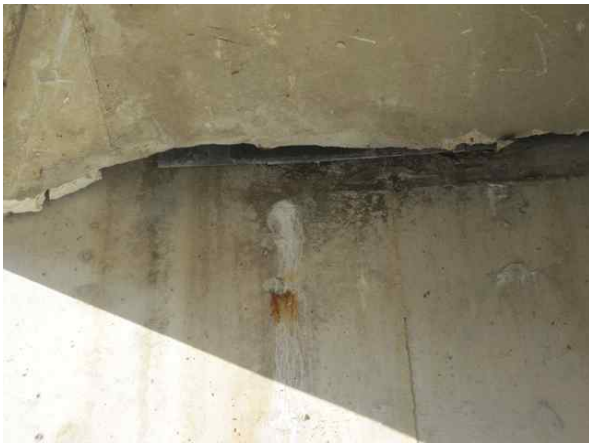
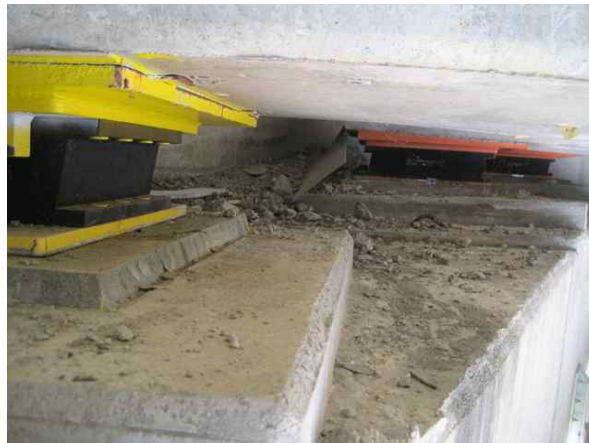
【사진 3.3.34】 교대 손상현황

- 교대 A1, A2에 대한 외관조사 결과 A1에 백태, 폐콘크리트 퇴적 등의 손상이 발생한 것으로 조사되었다.

| <p>A1 백태(0.1m×0.5m)</p> | <p>A1 폐콘크리트 퇴적(10.0m×1.0m)</p> |

- 교대에 신축이음을 통한 우수유입으로 인한 백태가 확인되었고, 손상부는 진전시 신축이음과 연계한 보수가 요구된다.
- 폐 콘크리트 퇴적 구간은 시공 후 청소 미흡으로 인한 손상으로 청소 등의 정비가 요구된다.

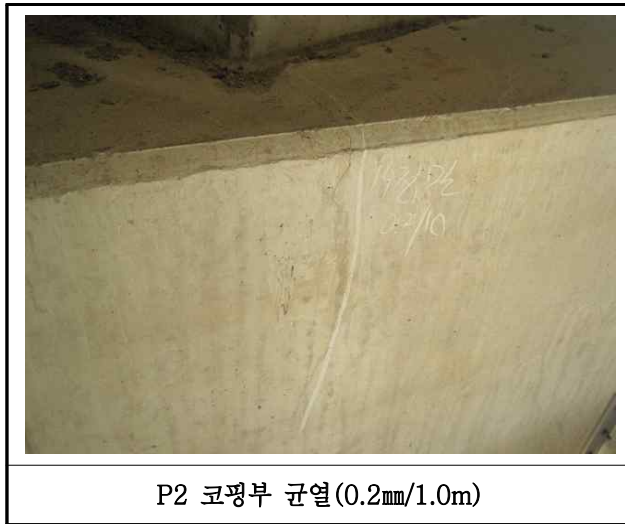
【사진 3.3.36】 교각 손상현황

- 교각에 대한 현장조사 결과, 폭 0.3mm미만 균열이 조사되었다.

- 교각 코핑에 발생한 균열은 건조수축, 온도변화, 거푸집 조기탈형 등의 복합적인 원인에 의한 비구조적 소수의 미세균열로서 표면보수를 실시하여 내구성을 확보가 바람직할 것으로 판단된다.

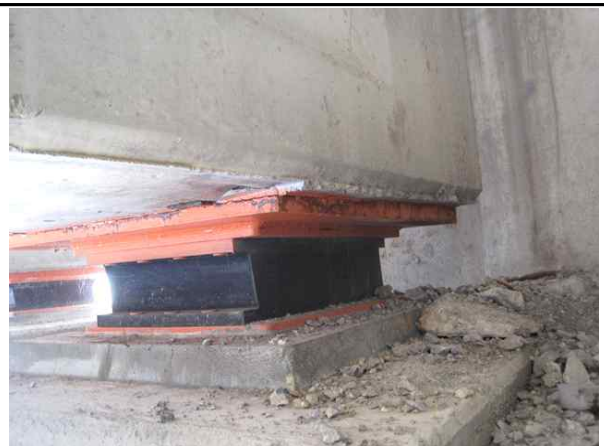
【사진 3.3.38】 교량반침 손상현황

- 현장조사 결과, 무수축물탈 및 받침콘크리트 폭 0.3mm미만 균열, 플레이트 들뜸 및 부식, 도장박락, 거푸집 미제거 등의 손상이 조사되었다.

A1-Sh1 하부 플레이트 들뜸(0.3m)

A1-SH4 받침 부식

- 받침본체에서 조사된 본체 부식은 신축이음 외측 단부 누수 및 외부 우수유입에 의한 2차 손상으로 판단되며, 신축이음으로 유입되는 우수차단(하부 물받이설치, 외측 차수덮개 또는 조인트설치)이 선행되어야 하고, 손상부는 유지관리를 위하여 재도장이 필요하다.
- 받침콘크리트 및 무수축물탈에서 조사된 균열은 국부적으로 발생한 폭 0.1~0.2mm의 미세균열로 현 상태에서 별도의 조치보다는 유지관리 후 손상진전 및 추가 손상 발생 시 일괄 보수하는 것이 바람직 할 것으로 판단된다.
- 받침콘크리트에서 조사된 박리, 박락은 국부적으로 발생되었으나, 파손부로 우수유입, 동절기 급격한 온도차에 의한 철근부식에 의해 손상이 진전이 우려되므로, 단면보수가 요망된다.

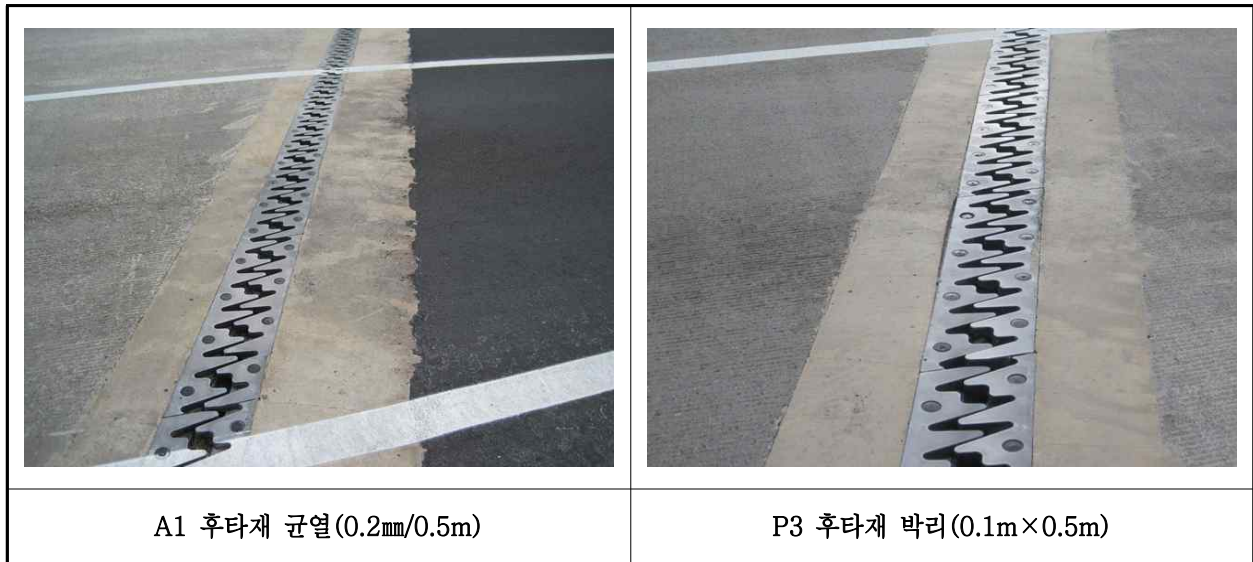
【사진 3.3.43】 신축이음장치 손상현황

- 신축이음 현장조사 결과 후타재 균열(0.3mm미만) 및 망상균열, 후타재 파손, 본체부식, 차수판 볼트 파손이 조사되었다.

- 신축이음에 발생한 후타재 균열, 후타재 박리는 차량 통행하중 및 충격, 콘크리트 열화 등으로 인한 손상으로 판단되며, 표면처리를 실시하는 유지관리가 필요하다. 공용시 본체에서는 차량통행으로 인한 분산먼지, 우수에 의한 갓길측 체수 등에 의한 이물질퇴적, 본체 부식 등의 손상이 추가 발생할 가능성이 있으므로, 주기적인 정비를 통한 유지관리가 필요하다.
- 차수판 볼트탈락, 부식 등은 공용중 열화로 인한 손상으로 정비 등의 유지관리가 요구된다.

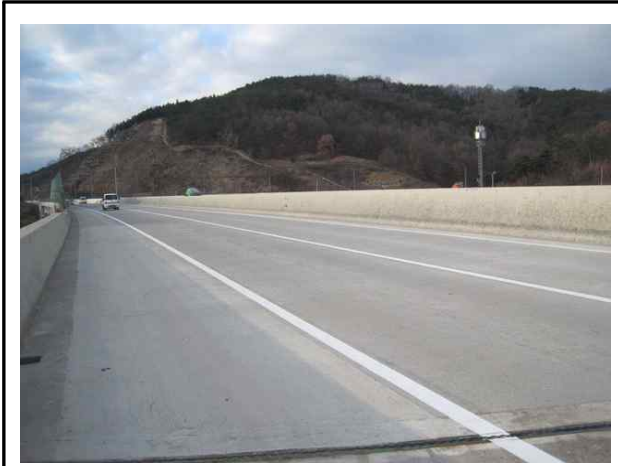
【사진 3.3.46】 교면포장 손상현황

교면포장 상태양호

- 교면포장의 본선은 양호한 상태이며, 주기적인 점검을 통한 손상의 발생여부 확인 등의 유지 관리가 요구된다.

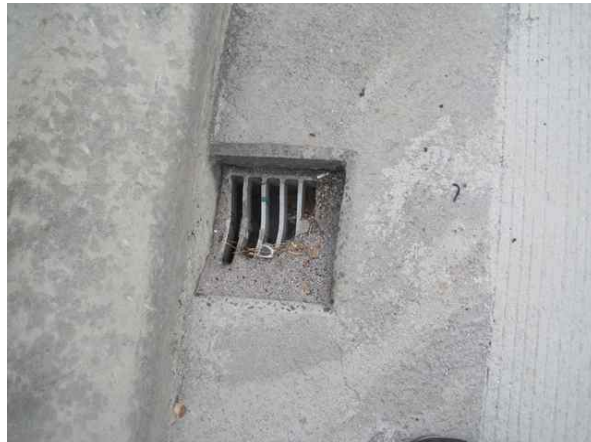
【사진 3.3.48】 배수시설 손상현황

배수구 그레이팅 변형 (1EA)

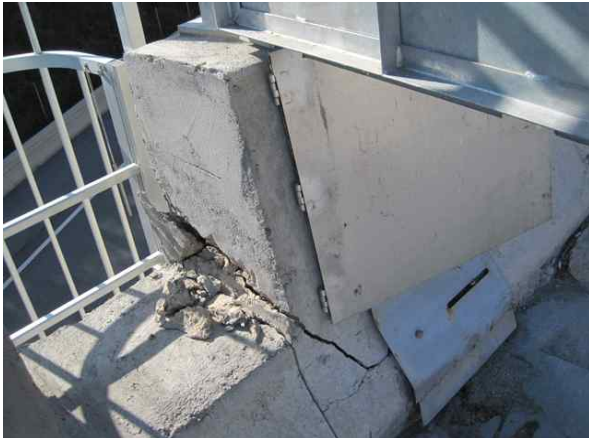
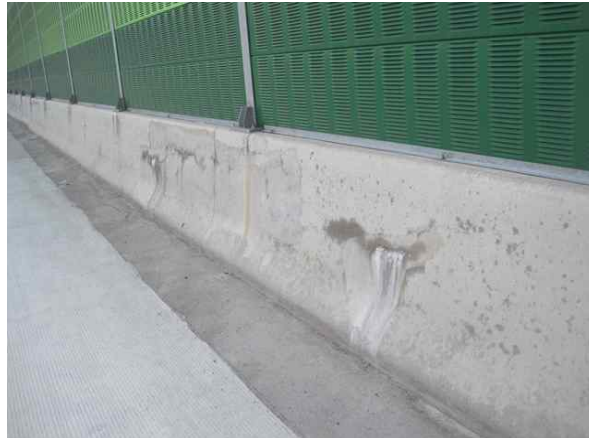
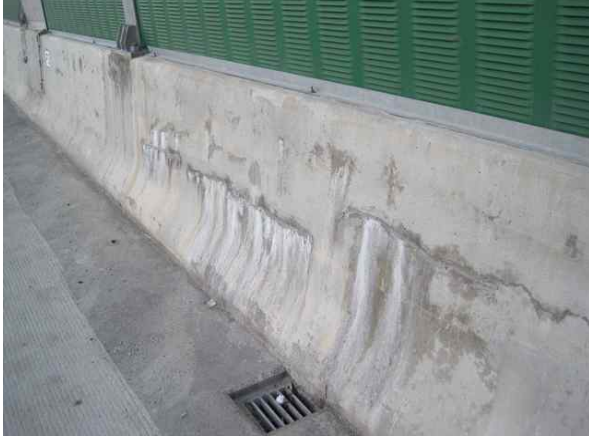
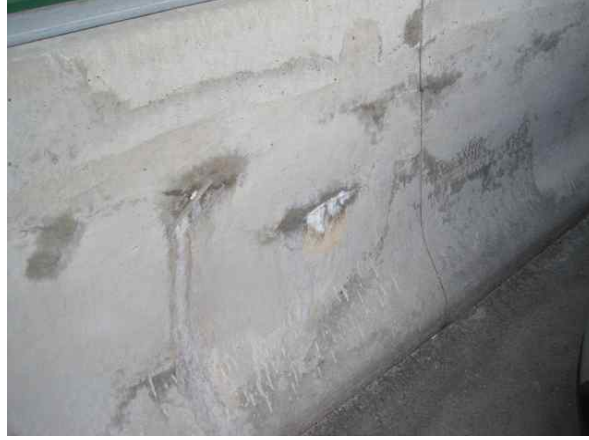
【사진 3.3.50】 방호벽 및 중앙분리대 손상현황

- 방호벽에 대한 현장조사 결과, 균열부 백태 및 백태, 파손이 확인되었다.

| S1 방호벽 파손(1.0m×1.0m) | S2 방호벽 균열부 백태(0.3m×0.5m) |
| S2 방호벽 균열부 백태(2.0m×1.0m) | S3 방호벽 백태(0.1m×0.3m) |

- 방호벽에 발생한 균열부 백태, 백태는 초기 건조수축, 공용기간 증가, 우수유입 등에 의한 손상으로 내구성확보를 위한 표면보수를 실시하여야 할 것으로 판단된다.
- 또한, 발생한 접속부 단차, 파손의 경우 접속부 침하 등의 원인으로 추정되며 주기적인 점검을 통한 손상의 진전여부 확인 후 적절한 조치가 필요할 것으로 판단된다.

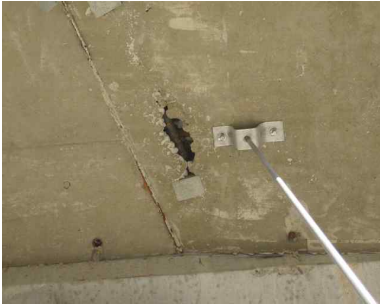
| <p>① 바닥판하면 철근노출 - 진전 여부확인</p> | | |
