## 4. 장곡교

### 4.1 시설물의 개요

본 시설물은 경상북도 상주시 낙동면 장곡리(상주영천고속도로 5.578~5.850km)에 위치한 교량으로서 총 연장 270.0m, 폭 24.5m, 왕복 4차로로 시공되어 있다.

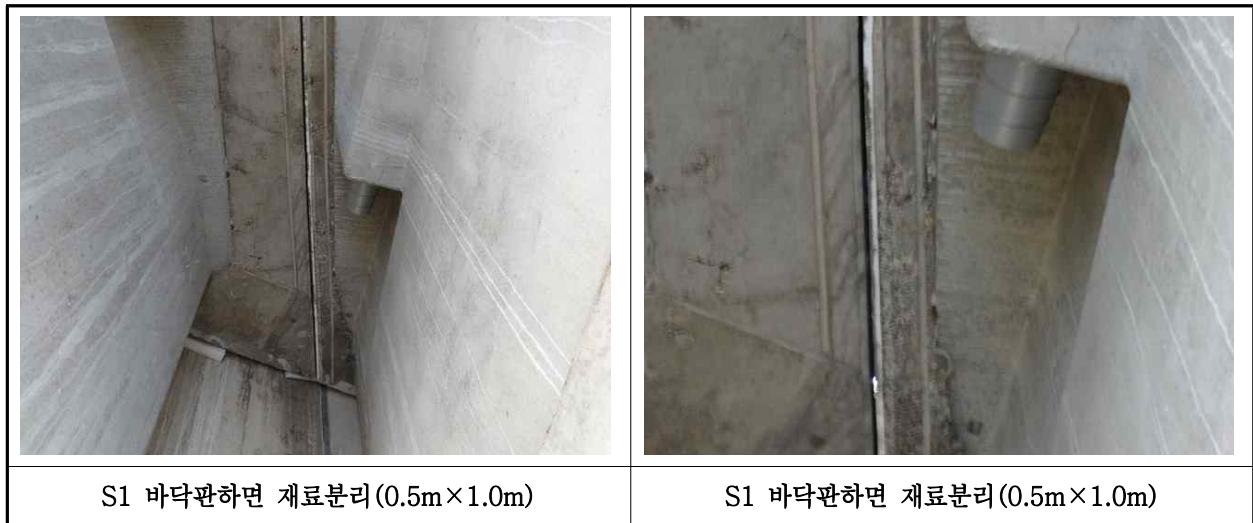
【사진 4.3.3】 바닥판하면 손상현황

- 바닥판 하면의 외관조사 결과, 재료분리, 폭 0.1mm 균열, 들뜸이 발생하였다.

- 바닥판하면의 발생한 재료분리는 워커빌리티 효율성 감소, 관리미흡에 의한 타설불량에 의해 발생한 손상으로, 내구성 증진을 위해 단면보수를 실시하는 것이 향후 추가손상 방지 등 유지관리에 효율적일 것으로 판단된다.
- 바닥판에 발생한 균열은 건조수축, 온도변화, 거푸집 조기탈형 등의 복합적인 원인에 의한 비구조적 소수의 미세균열로서 표면보수를 실시하여 내구성을 확보가 바람직할 것으로 판단된다.

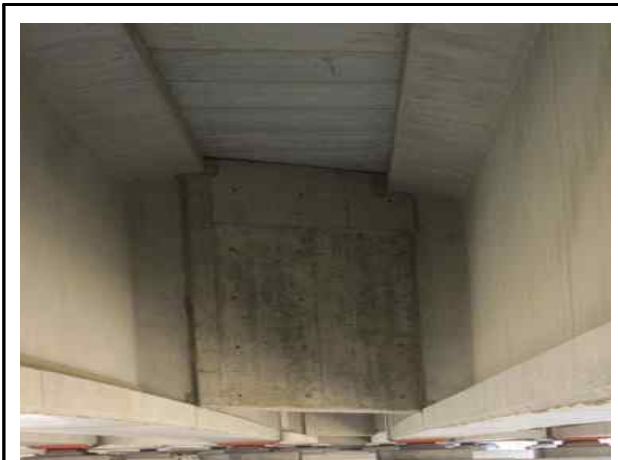
【사진 4.3.7】 가로보 손상현황

S1 G2~G3 재료분리 (0.5m×0.5m)

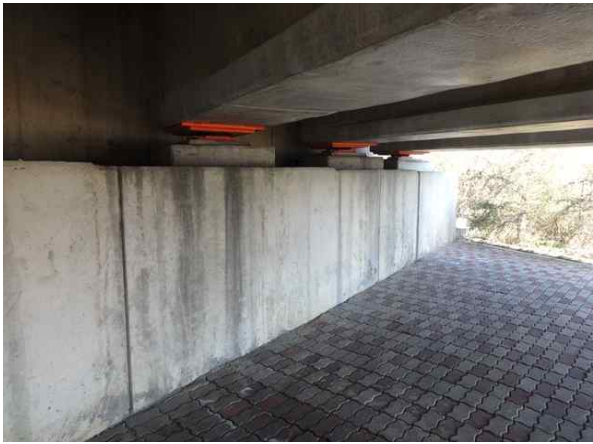
| A1 누수흔적 (5.0m×10.0m) | A2 백태 (0.1m×0.2m) |

- 교대에 신축이음을 통한 우수유입으로 인한 누수흔적, 백태가 확인되었고, 손상부는 주기적인 점검을 통한 손상의 진전여부 확인 후 진전시 신축이음과 연계한 보수, 표면처리 등의 유지관리가 요구된다.

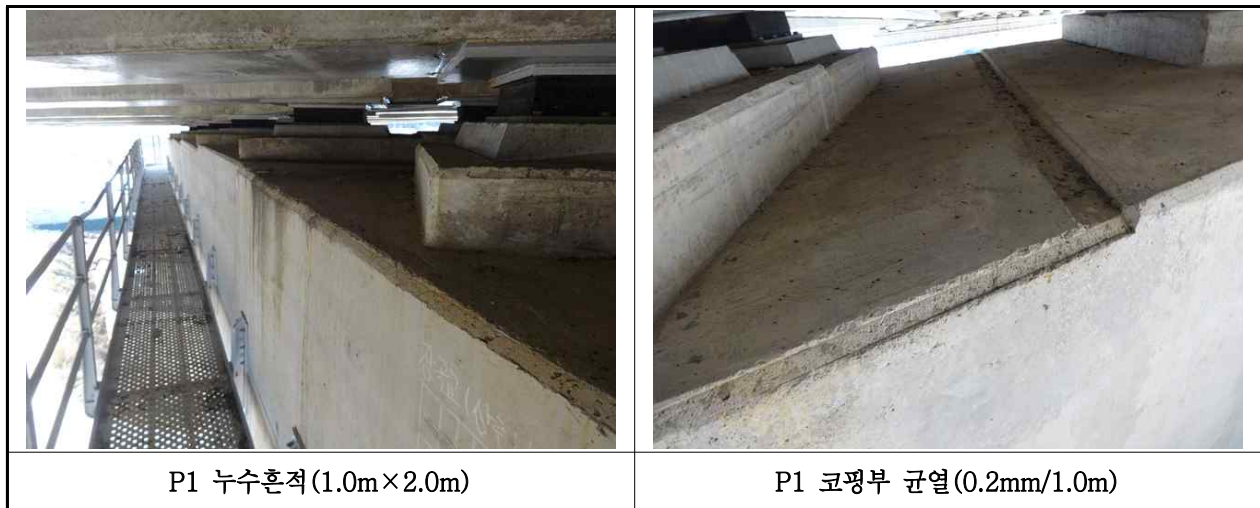
【사진 4.3.11】 교각 손상현황

- 교각에 대한 현장조사 결과, 폭 0.3mm미만 균열, 누수흔적이 조사되었다.

- 교각 코핑 및 기둥부에 발생한 균열은 건조수축, 온도변화, 거푸집 조기탈형 등의 복합적인 원인에 의한 비구조적 소수의 미세균열로서 표면보수를 실시하여 내구성을 확보가 바람직할 것으로 판단된다.
- 교각에 발생한 누수흔적은 외부 우수유입에 의한 손상으로 표면처리 등의 조치가 요구된다.

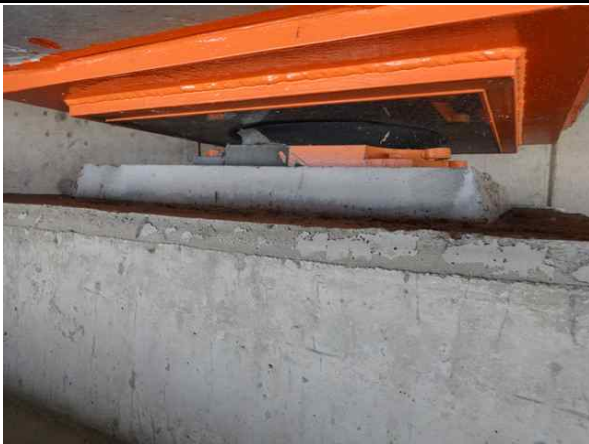
A1-Sh4 무수축물탈 균열(0.2mm/0.1m)

- 받침본체에서 조사된 본체 부식은 신축이음 외측 단부 누수 및 외부 우수유입에 의한 2차 손상으로 판단되며, 신축이음으로 유입되는 우수차단(하부 물받이설치, 외측 차수덮개 또는 조인트설치)이 선행되어야 하고, 손상부는 유지관리를 위하여 재도장이 필요하다.
- 받침콘크리트 및 무수축물탈에서 조사된 균열은 국부적으로 발생된 폭 0.1~0.2mm의 미세균열로 현 상태에서 별도의 조치보다는 유지관리 후 손상진전 및 추가 손상 발생 시 일괄 보수하는 것이 바람직 할 것으로 판단된다.

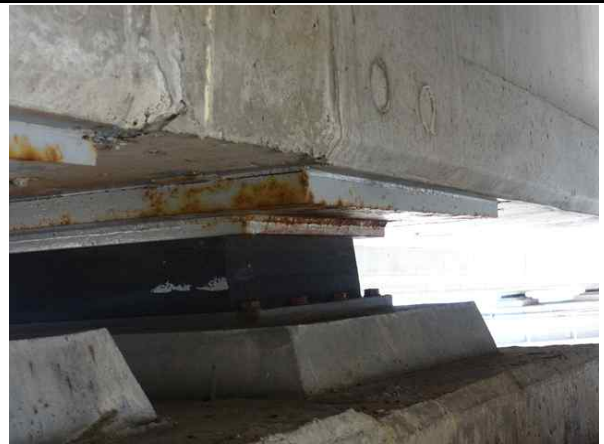
P1-Sh10 받침 부식

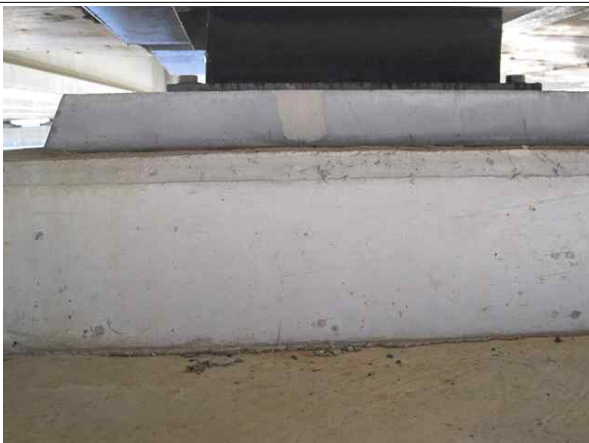
P2-Sh9 받침콘크리트 균열(0.1mm/0.3m)

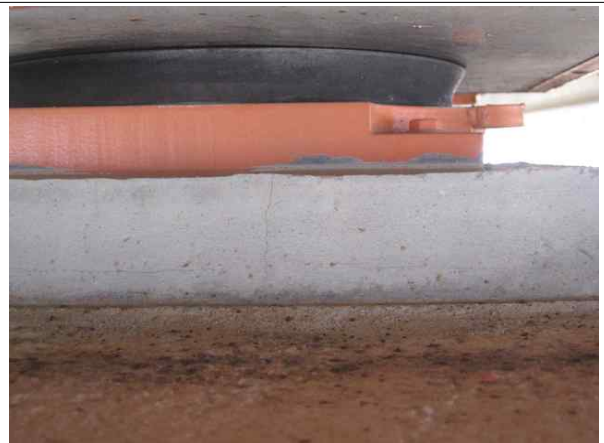
P3-Sh7 무수축물탈 균열(0.1mm/0.2m)

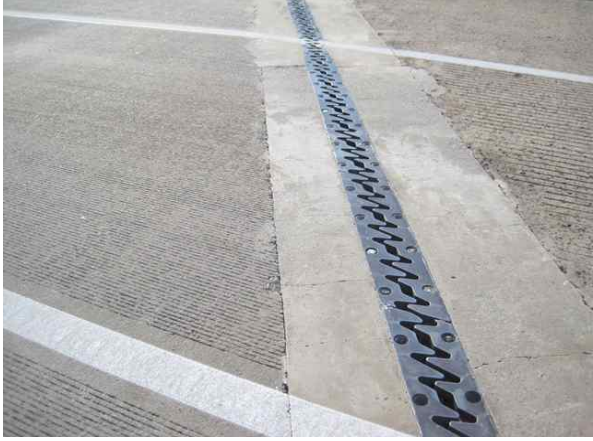
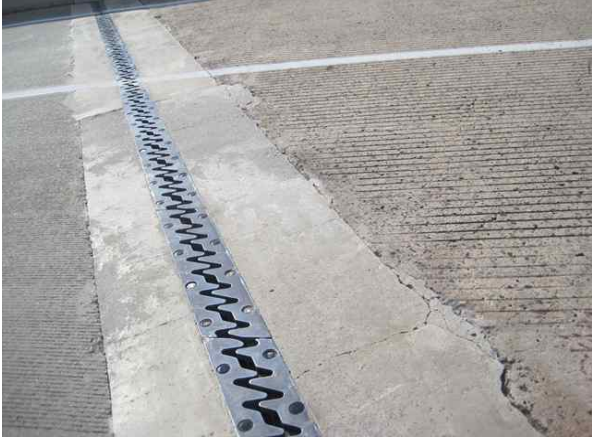
【사진 4.3.17】 신축이음장치 손상현황

| <p>A2 후타재 균열(0.3mm/0.3m)</p> | <p>A2 후타재 균열(0.3mm/0.5m)</p> |

- 신축이음에 발생한 후타재 균열은 차량 통행하중 및 충격, 콘크리트 열화 등으로 인한 손상으로 판단되며, 표면처리를 실시하는 유지관리가 필요하다. 공용시 본체에서는 차량통행으로 인한 분산먼지, 우수에 의한 갓길측 체수 등에 의한 이물질퇴적, 본체 부식 등의 손상이 추가 발생할 가능성이 있으므로, 주기적인 정비를 통한 유지관리가 필요하다.

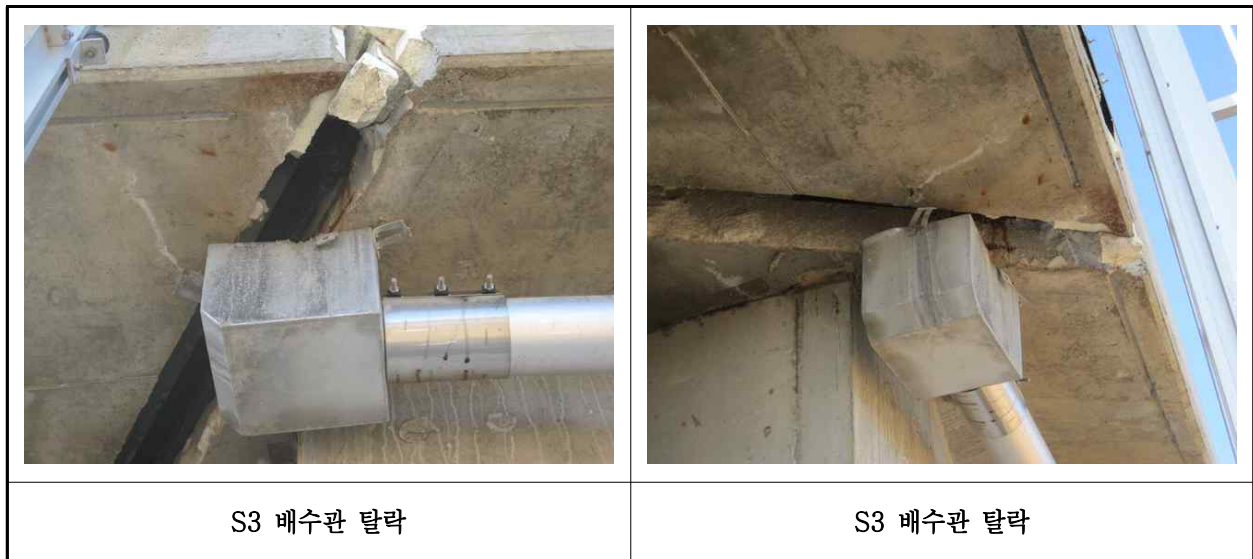
【사진 4.3.22】 배수시설 손상현황

- 배수구는 현재 전반적으로 양호한 상태이나, 일부 구간에서 시공 미흡에 의한 배수관 탈락이 발생하였고, 부재의 사용성 확보를 위한 배수구 재설치 등의 유지관리가 요구된다. 또한 주기적인 점검을 통한 손상의 발생 여부 확인 등의 유지관리가 요구된다.

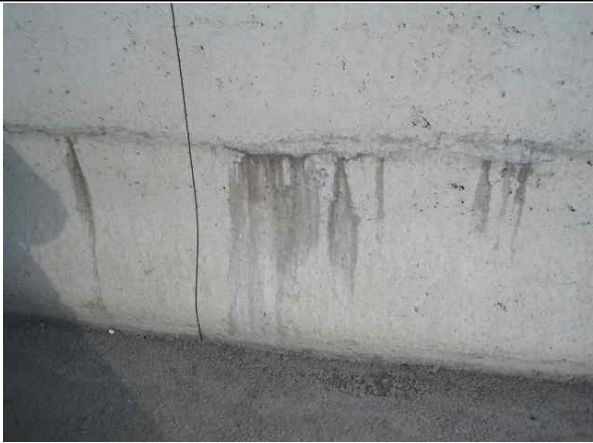
| S2 방호벽 균열부 백태(0.1m×0.5m) | S3 중분대 채균열(0.2mm/1.0m) |

- 방호벽에 발생한 채균열 및 균열부 백태는 초기 건조수축, 공용기간 증가, 우수유입 등에 의한 손상으로 내구성확보를 위한 표면보수를 실시하여야 할 것으로 판단된다.

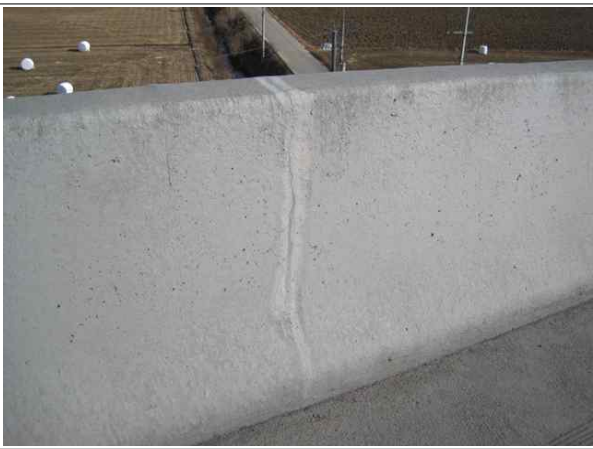
| S5 방호벽 균열부 백태(0.1m×1.0m) | S6 중분대 채균열(0.2mm/1.0m) |

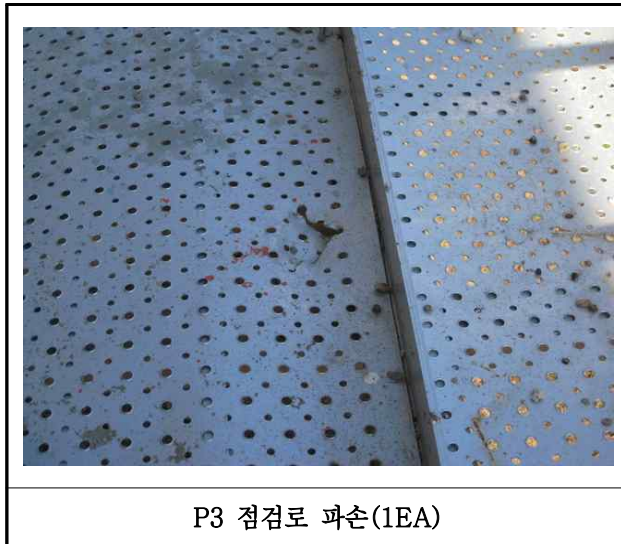
【사진 4.3.26】 교량 점검시설 손상현황

- 교각에 설치된 점검통로 조사 시 점검발판, 볼트 체결상태, 점검난간, 사다리 등을 중점적으로 조사하였으며, 전반적인 상태는 양호한 상태로 국부적인 부식이 확인되었다.

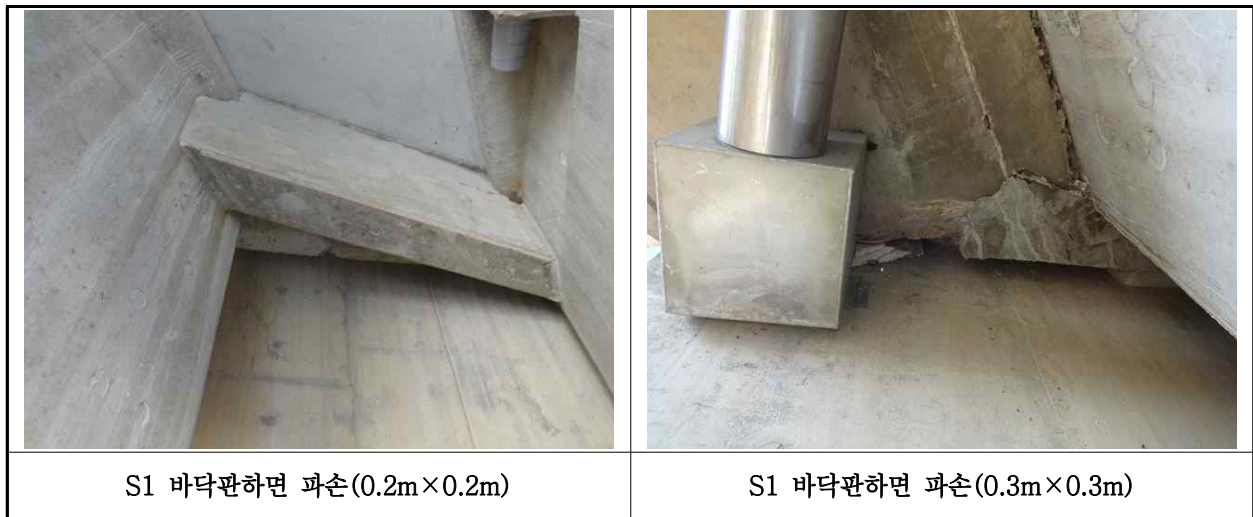
【사진 4.3.28】 바닥판하면 손상현황

- 바닥판하면의 발생된 파손은 시공초기 외부충격 및 시공미흡에 의한 손상으로 내구성 증진을 위해 단면보수를 실시하는 것이 향후 추가손상 방지 등 유지관리에 효율적일 것으로 판단된다.

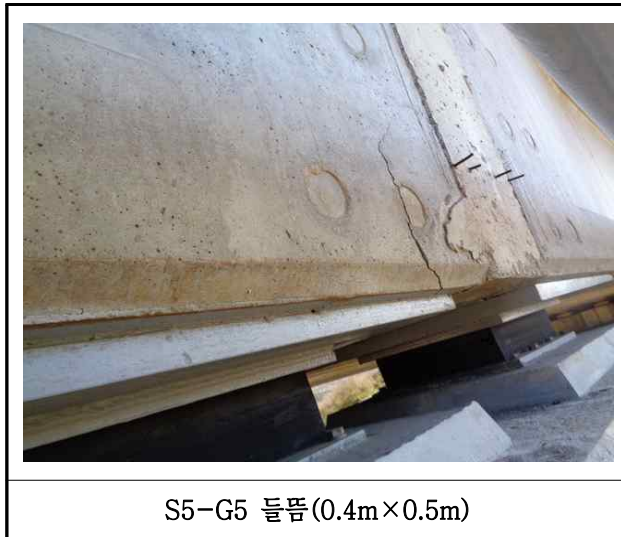
【사진 4.3.30】 거더 손상현황

- 거더에 대한 현장조사 결과 안전성에 영향을 미칠만한 손상은 조사되지 않았으나, 일부 구간에 들뜸이 발생하였다.

- 거더의 들뜸은 다짐불량에 의한 손상으로 추정되며, 손상부는 내구성 확보차원의 단면보수가 요구된다.

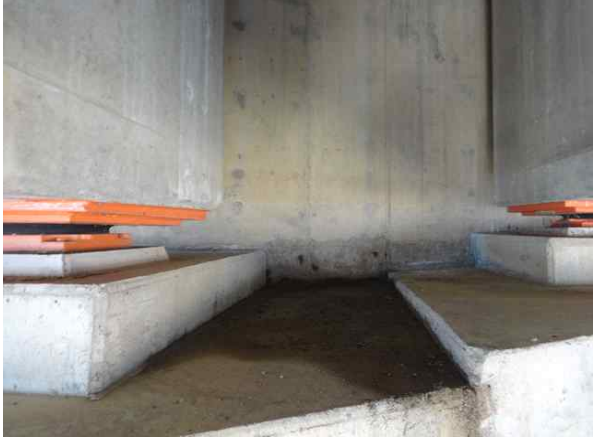
| A1 누수흔적 (1.0m×2.0m) | A1 백태 (0.2m×1.0m) |

- 교대에 신축이음을 통한 우수유입으로 인한 누수흔적, 백태가 확인되었고, 손상부는 진전시 신축이음과 연계한 보수가 요구된다.
- 파손은 시공초기 외부충격, 시공미흡에 의한 손상으로 부재의 내구성 확보 차원의 단면보수 등의 유지관리가 요구된다.

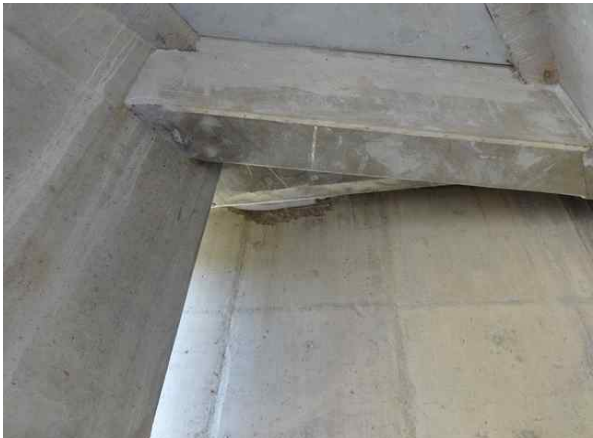
| A1 파손 (0.2m×1.0m) | — |

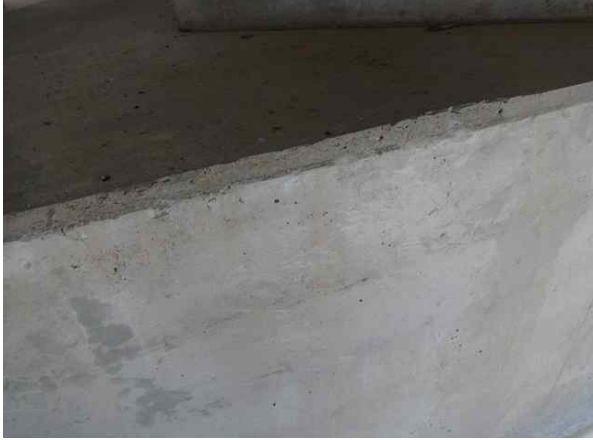
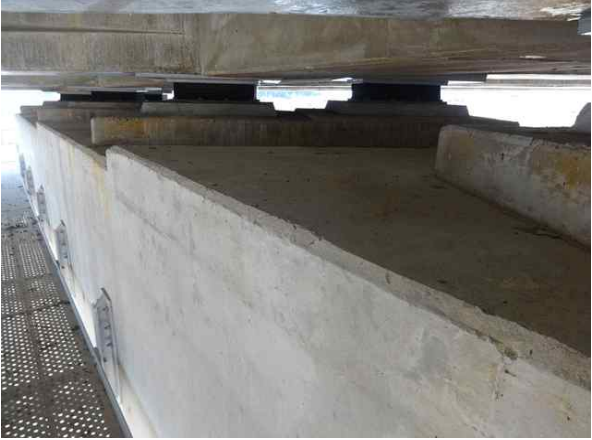
【사진 4.3.36】 교각 손상현황

| <p>P1 코핑부 배면 균열(0.1mm/1.0m)</p> | <p>P1 코핑부 배면 균열(0.1mm/1.0m)</p> |

- 교각 코핑 및 기둥부에 발생한 균열은 건조수축, 온도변화, 거푸집 조기탈형 등의 복합적인 원인에 의한 비구조적 소수의 미세균열로서 표면보수를 실시하여 내구성을 확보가 바람직할 것으로 판단된다.

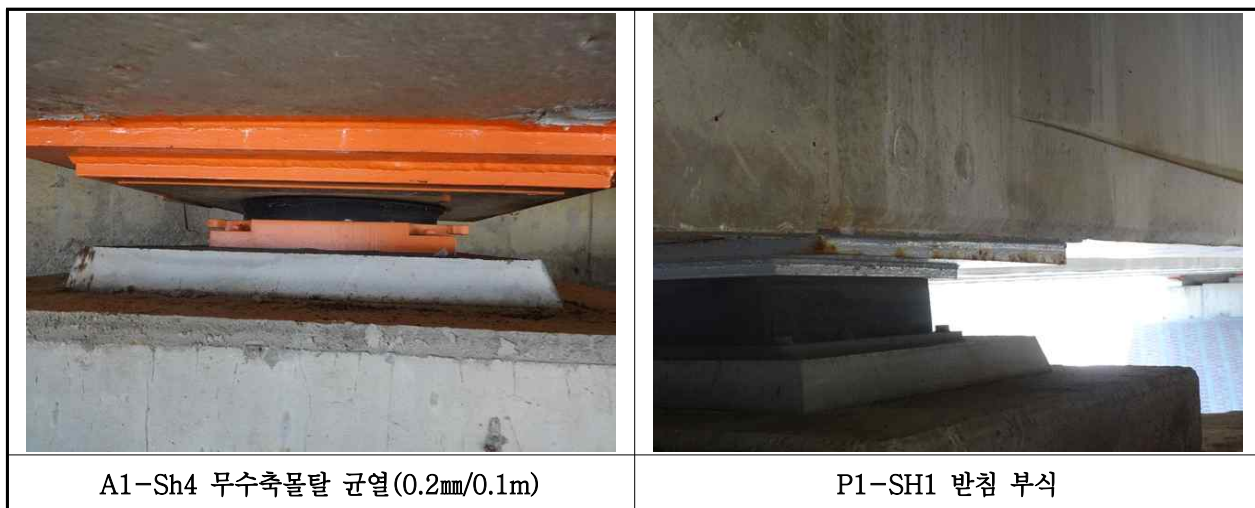
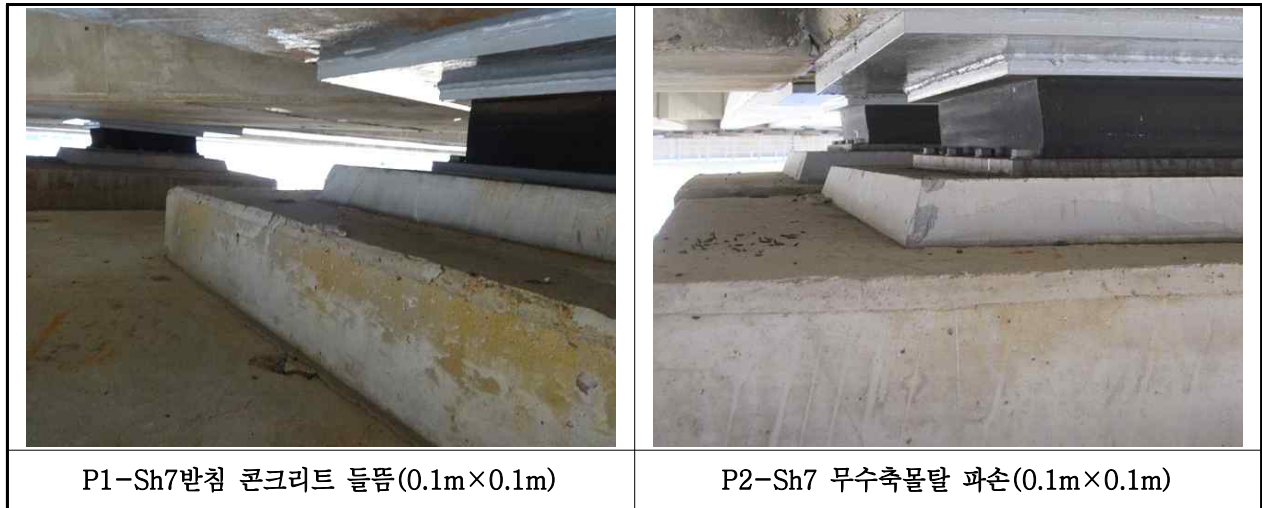
【사진 4.3.38】 교량받침 손상현황

- 현장조사 결과 경미한 본체 부식이 조사되었으며, 교량받침 콘크리트 폭 0.3mm미만 균열이 국부적으로 조사되었다. 일부 받침에서 조사된 콘크리트 박락, 박리는 현재 손상의 진전은 미미하나 내구성 확보를 위해 보수가 필요한 상태이다.

- 받침본체에서 조사된 본체 부식은 신축이음 외측 단부 누수 및 외부 우수유입에 의한 2차 손상으로 판단되며, 신축이음으로 유입되는 우수차단(하부 물받이설치, 외측 차수덮개 또는 조인트설치)이 선행되어야 하고, 손상부는 유지관리를 위하여 재도장이 필요하다.
- 받침콘크리트 및 무수축물탈에서 조사된 균열은 국부적으로 발생한 폭 0.1~0.2mm의 미세균열로 현 상태에서 별도의 조치보다는 유지관리 후 손상진전 및 추가 손상 발생 시 일괄 보수하는 것이 바람직 할 것으로 판단된다.
- 받침콘크리트에서 조사된 파손, 들뜸은 국부적으로 발생되었으나, 파손부로 우수유입, 동절기 급격한 온도차에 의한 철근부식에 의해 손상이 진전이 우려되므로, 단면보수가 요망된다.

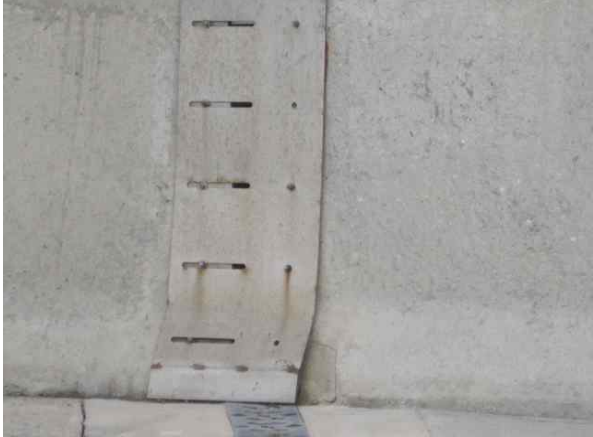
| <p>A1 차수판 볼트 탈락(2EA)</p> | <p>P3 후타재 균열(0.2mm/0.3m)</p> |

- 신축이음에 발생한 후타재 균열은 차량 통행하중 및 충격, 콘크리트 열화 등으로 인한 손상으로 판단되며, 표면처리를 실시하는 유지관리가 필요하다. 공용시 본체에서는 차량통행으로 인한 분산먼지, 우수에 의한 갓길측 체수 등에 의한 이물질퇴적, 본체 부식 등의 손상이 추가 발생할 가능성이 있으므로, 주기적인 정비를 통한 유지관리가 필요하다.
- 차수판 볼트탈락, 파손은 공용중 열화로 인한 손상으로 정비 등의 유지관리가 요구된다.

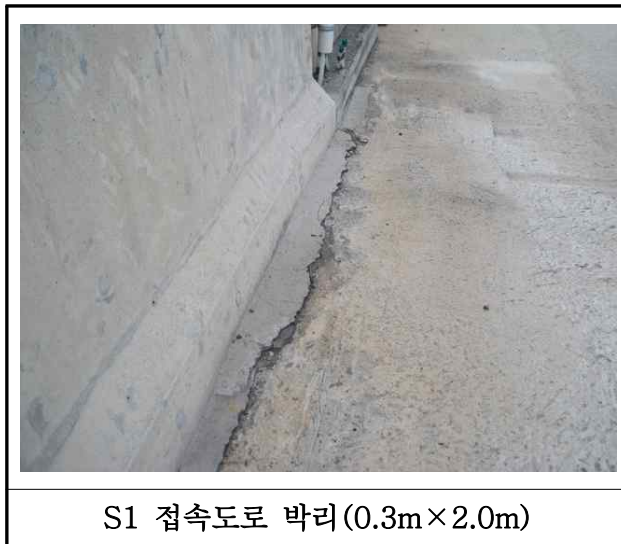
【사진 4.3.46】 교면포장 손상현황

- 교면포장의 본선은 양호한 상태이나, 접속부 갓길측에 접속도로 박리가 조사되었고 손상부는 접속부 침하 등의 원인으로 추정되며 주기적인 점검을 통한 손상의 진전여후 확인 후 적절한 조치가 필요할 것으로 판단된다.

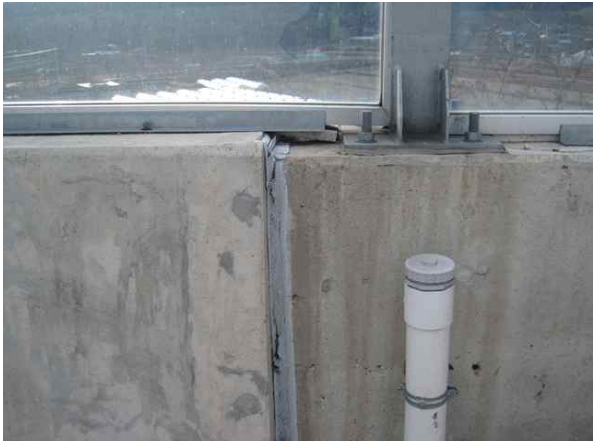
| S1 접속부 단차(1.0m) | S2 균열부 백태(0.1m×1.0m) |

- 방호벽에 발생한 균열부 백태, 백태는 초기 건조수축, 공용기간 증가, 우수유입 등에 의한 손상으로 내구성확보를 위한 표면보수를 실시하여야 할 것으로 판단된다.
- 또한, 발생한 접속부 단차, 파손의 경우 접속부 침하 등의 원인으로 추정되며 주기적인 점검을 통한 손상의 진전여부 확인 후 적절한 조치가 필요할 것으로 판단된다.

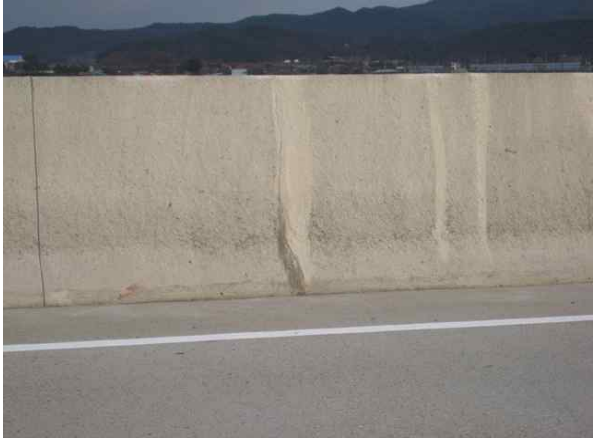
| S4 중분대 균열부 백태(0.1m×1.0m) | S6 접속부 파손(0.5m×2.5m) |

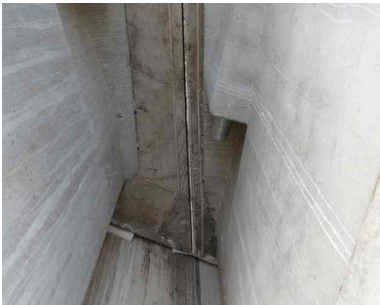
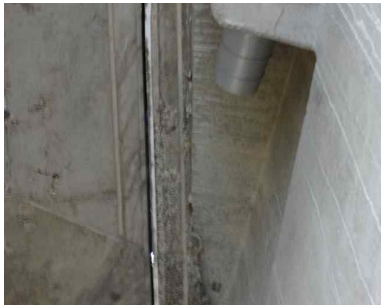
| ① 바닥판하면 재료분리, 들뜸 - 진전 여부확인 | | |

- 바닥판하면의 발생된 재료분리는 워커빌리티 효율성 감소, 관리미흡에 의한 타설불량에 의해 발생된 손상으로, 내구성 증진을 위해 단면보수를 실시하는 것이 향후 추가손상 방지 등 유지관리에 효율적일 것으로 판단된다.
- 바닥판에 발생한 균열은 건조수축, 온도변화, 거푸집 조기탈형 등의 복합적인 원인에 의한 비구조적 소수의 미세균열로서 표면보수를 실시하여 내구성을 확보가 바람직할 것으로 판단된다.
