## 5. 낙동강대교

### 5.1 시설물의 개요

본 시설물은 경상북도 상주시 낙동면 낙동리(상주영천고속도로 6.471~7.241km)에 위치한 교량으로 총 연장 770.0m, 폭 24.3m로 시공되어 있다.

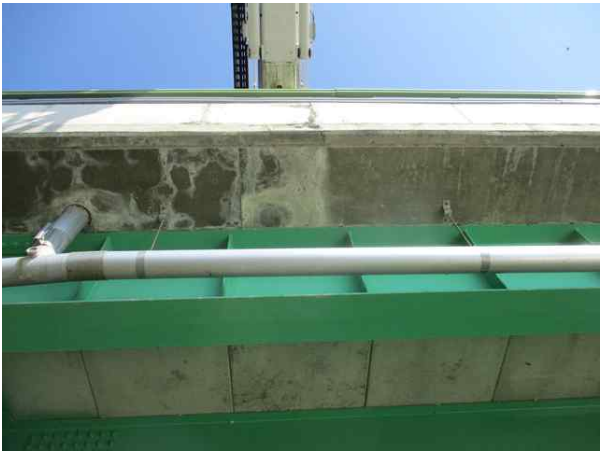
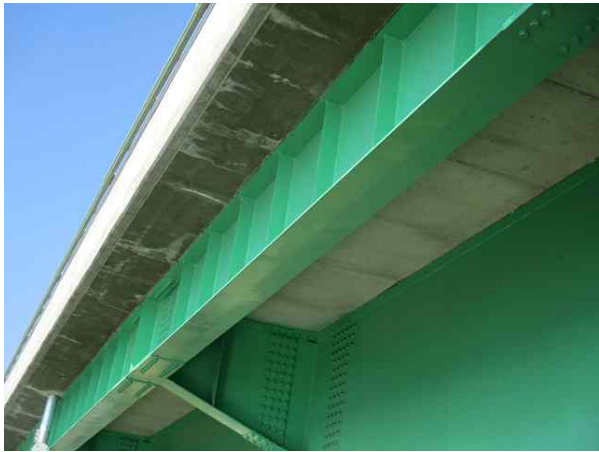
| S5 균열 (0.3mm/1.0m) | S5 균열 (0.3mm/1.0m) |

- 바닥판에 발생한 균열, 백태는 건조수축, 온도변화, 거푸집 조기탈형, 우수유입 등의 복합적인 원인에 의한 비구조적 소수의 균열로서 표면보수, 주입보수를 실시하여 내구성을 확보가 바람직할 것으로 판단된다.

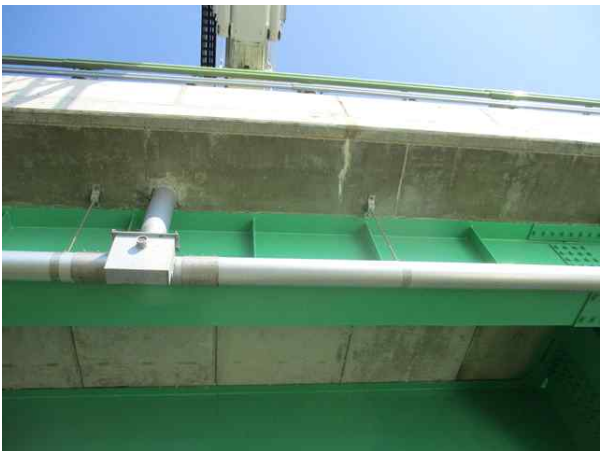
| S7 백태 (0.2m×0.5m) | - |

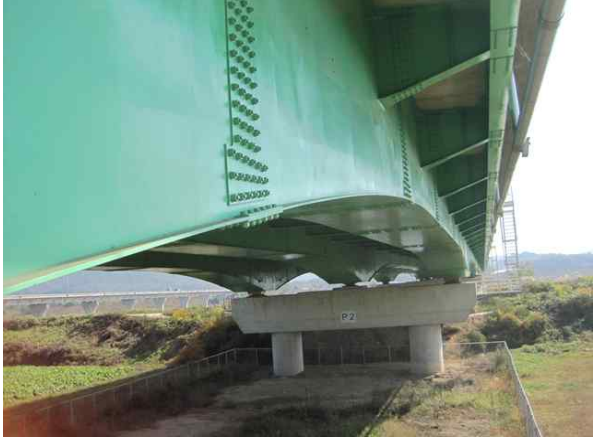
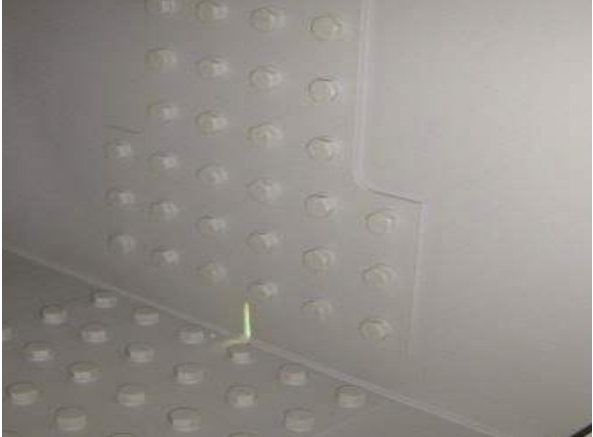
| <p>거더외부 상태양호</p> | <p>거더내부 상태양호</p> |

- 거더 내,외부의 외관조사 결과, 손상이 없는 양호한 상태로 확인되었으며, 주기적인 점검을 통한 손상의 발생여부 확인 등의 유지관리가 필요하다.

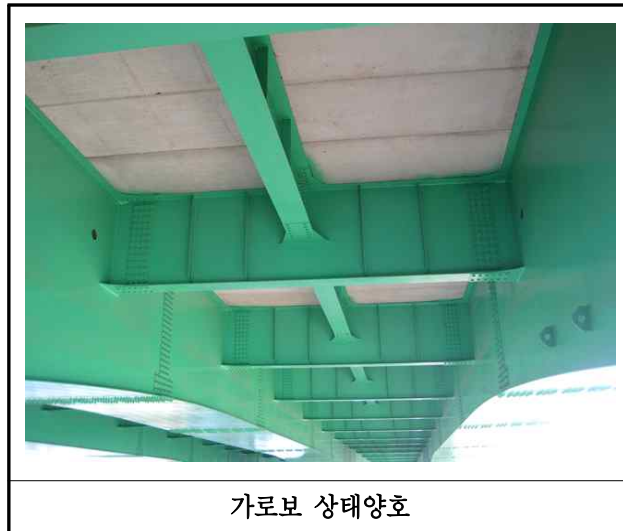
【사진 5.3.7】 가로보 손상현황

- 가로보는 현재 손상이 없는 양호한 상태이며, 주기적인 점검을 통한 손상의 발생여부 확인 등의 유지관리가 요구된다.

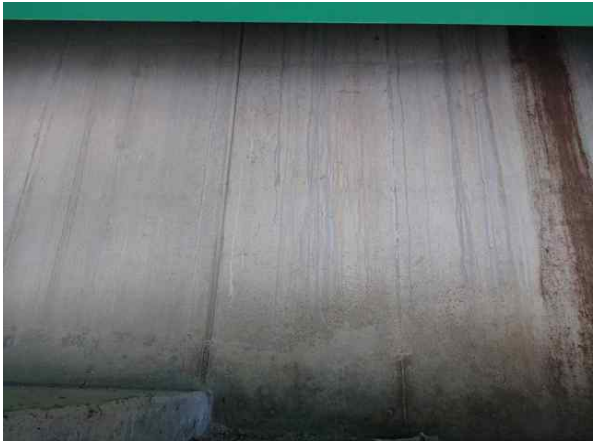
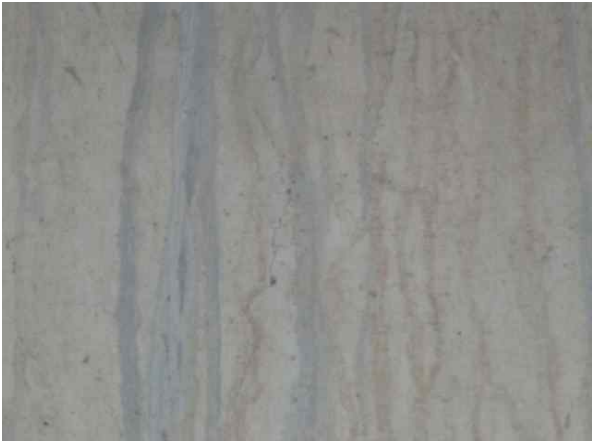
| A2 균열(폭 0.2mm/2.0m) | A2 균열(폭 0.2mm/2.0m) |

- 교대에 신축이음을 통한 우수유입으로 인한 누수흔적이 확인되었고, 손상부는 신축이음과 연계한 보수가 필요한 상태이다.
- 발생한 균열은 건조수축, 온도변화, 거푸집 조기탈형 등의 복합적인 원인에 의한 비구조적 소수의 미세균열로서 표면보수를 실시하여 내구성을 확보가 바람직할 것으로 판단된다.

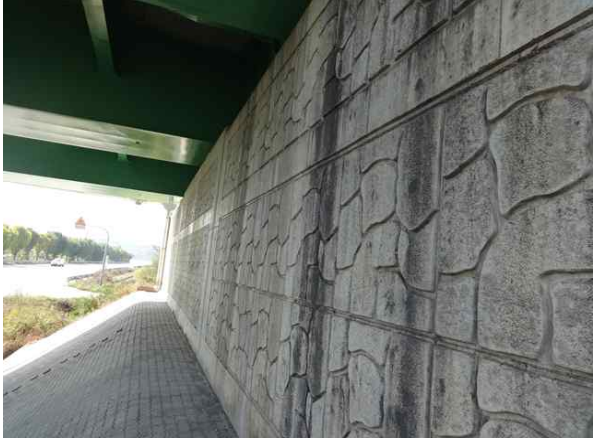
| A2 누수흔적(2.0m×3.0m) | - |

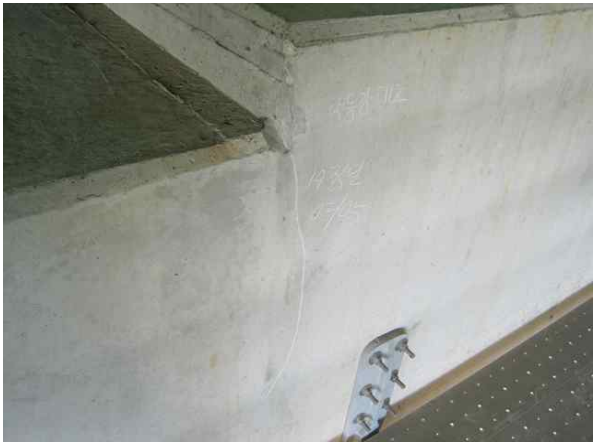
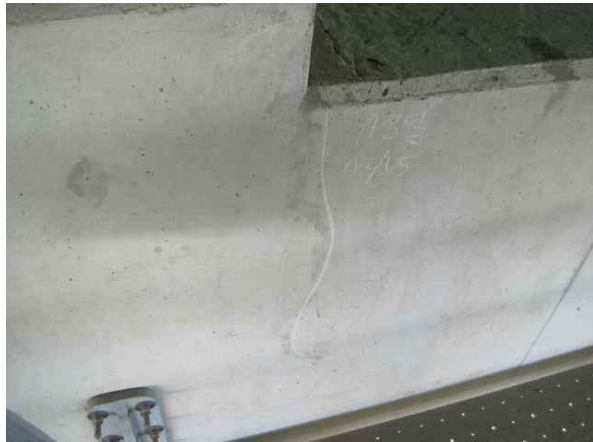
| <p>P2 균열(0.2mm/0.5m×2EA)</p> | <p>P2 균열(0.2mm/0.5m×2EA)</p> |

- 교각 코핑부에 발생한 균열은 건조수축, 온도변화, 거푸집 조기탈형 등의 복합적인 원인에 의한 비구조적 소수의 미세균열로서 표면보수를 실시하여 내구성을 확보가 바람직할 것으로 판단된다.

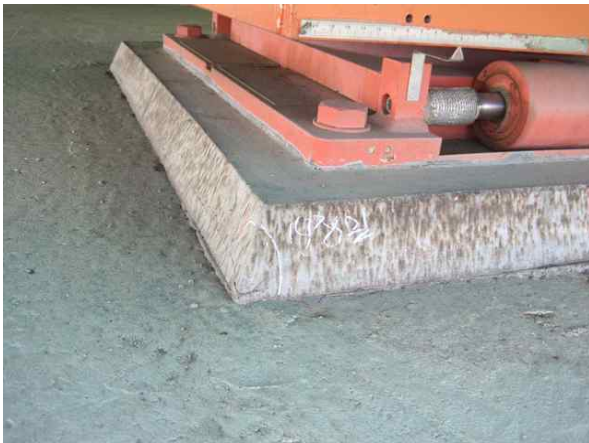
| <p>P2-Sh3 무수축물탈 박리(0.1m×0.1m)</p> | <p>P3-Sh1 무수축물탈 박리(0.1m×0.1m)</p> |

- 받침콘크리트 및 무수축물탈에서 발생한 균열은 건조수축, 온도변화, 거푸집 조기탈형 등의 복합적인 원인에 의한 비구조적 소수의 미세균열로서 표면보수를 실시하여 내구성을 확보가 바람직할 것으로 판단된다.
- 발생한 받침콘크리트 및 무수축물탈의 재료분리, 박리, 박락 등의 단면손상은 시공시 외부 충격, 시공미흡, 다짐불량 등에 의한 손상으로 부재의 내구성 확보차원의 단면보수 등의 조치가 요구된다.

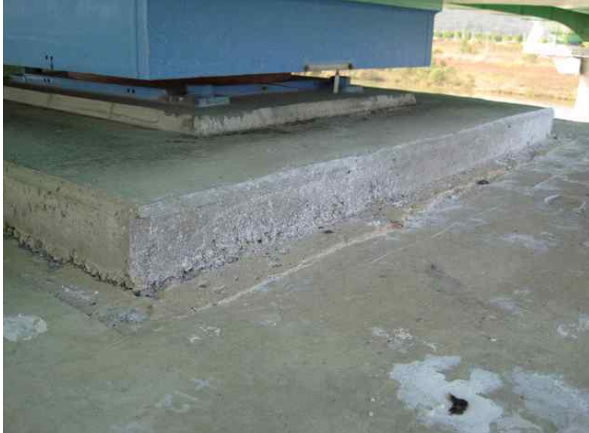
| <p>P7-Sh1 받침콘크리트 재료분리(0.1m×0.5m)</p> | <p>P7-Sh2 받침콘크리트 균열(0.1mm/2.0m)</p> |

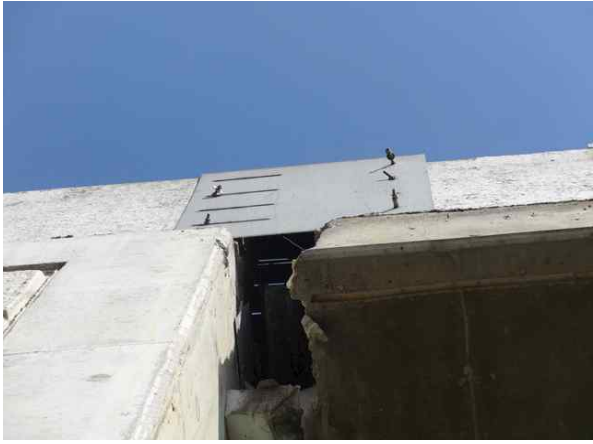
| A1 차수판 볼트 체결불량(3EA) | A1 접속부 이격(7.0m/3mm) |

- 신축이음에 발생한 후타재 균열 및 망상균열은 차량 통행하중 및 충격 등으로 인한 손상으로 판단되며, 손상의 진전시 일괄보수를 실시하는 유지관리가 필요하다. 본체에서는 차량통행으로 인한 분산먼지, 우수에 의한 갓길측 체수 등에 의한 본체 부식 등의 손상이 발생하였고, 주기적인 정비를 통한 유지관리가 필요하다.
- 후타재 재료분리의 경우 시공시 다짐불량에 의한 손상으로 단면보수 등의 조치가 요구되며, 발생한 차수판 볼트 손상은 정비, 접속부 이격은 주기적인 점검을 통한 진전여부 확인 등의 유지관리가 요구된다.

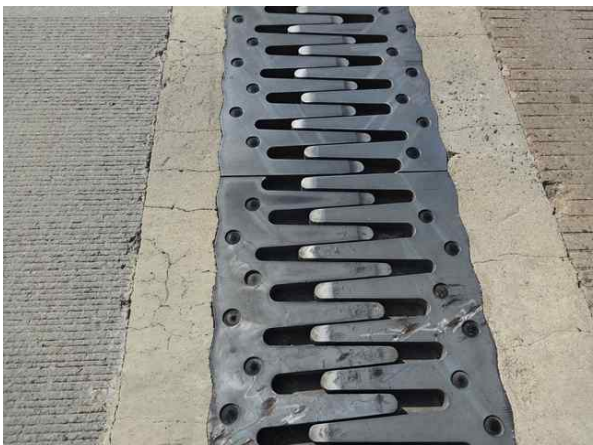
| A1 후타재 망상균열(0.5m×2.0m) | A2 후타재 재료분리(0.5m×1.0m) |

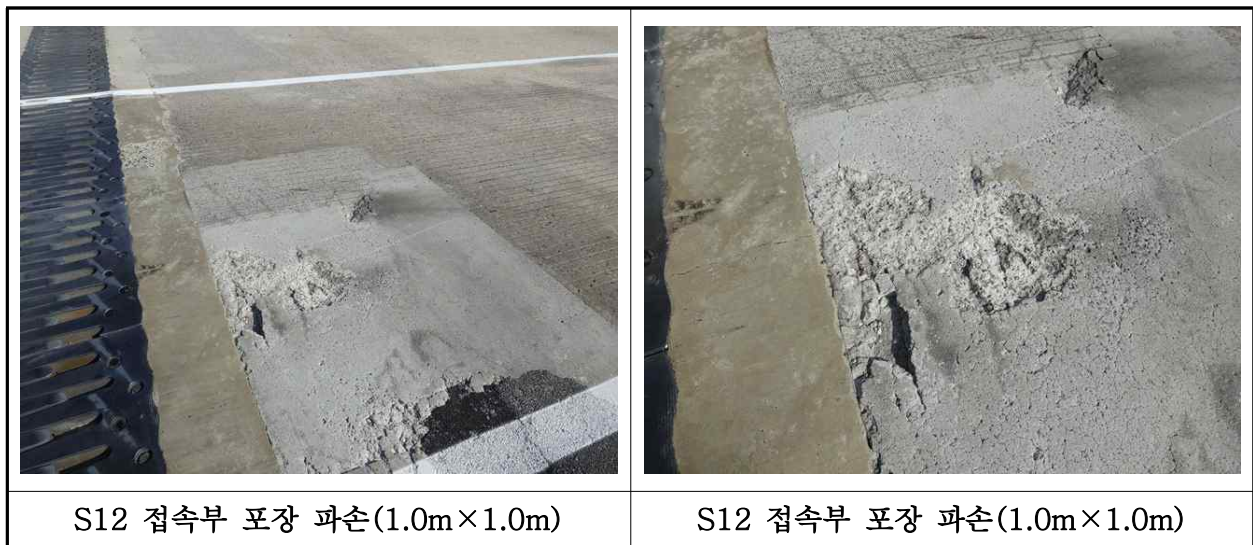
【사진 5.3.20】 교면포장 손상현황

- 현장조사 결과, 포장 본선은 손상이 없는 양호한 상태이며, 접속부 포장 파손이 조사되었다.

- 교면포장의 외관조사 결과, 본선은 손상이 없는 양호한 상태이나, 접속부에 포장 파손이 조사되었고, 손상부는 보수 미흡으로 단면보수 등의 조치가 요구된다.

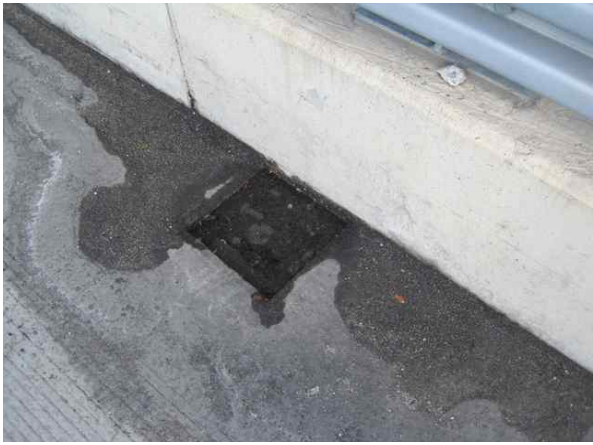
| S12 배수구 막힘(1EA) | S4 배수관 탈락(1EA) |

- 배수구는 현재 양호한 상태이나, 시공 미흡에 의한 배수관 탈락, 지지대, 연결고리 탈락이 조사되었고, 손상부는 교체 등의 정비가 요구된다.
- 공용기간 경과 및 추방통행에 의한 비산물퇴적 등의 원인으로 이물질퇴적이 조사되었고, 주기적인 정비를 통한 유지관리가 필요하다.

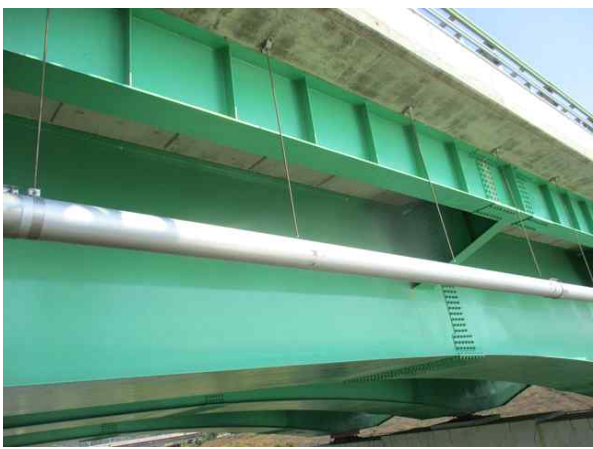
| S7 배수관 연결고리 탈락(1EA) | S7 배수관 지지대 탈락(1EA) |

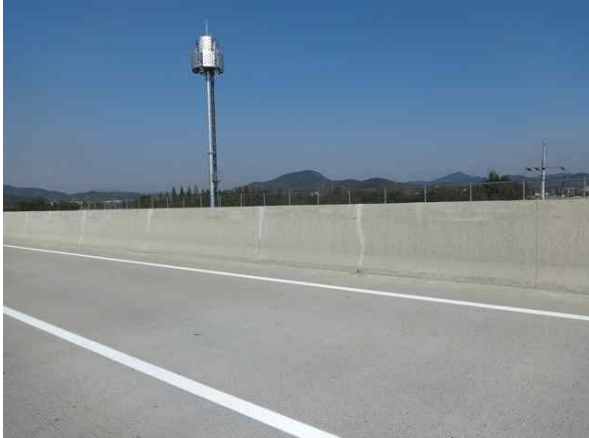
| S2 중분대 재균열 (0.2mm/1.0) | S2 중분대 파손 (0.1m×0.2m) |

- 방호벽에 발생한 균열 및 재균열은 건조수축, 공용기간 증가, 우수유입 등에 의한 손상으로 내구성확보를 위한 표면보수를 실시하여야 할 것으로 판단된다.
- 방호벽에 발생한 난간 파손의 경우, 외부 충격에 의한 손상으로 주의관찰을 요하며, 중분대 파손의 경우 단면보수 등의 조치가 요구된다.

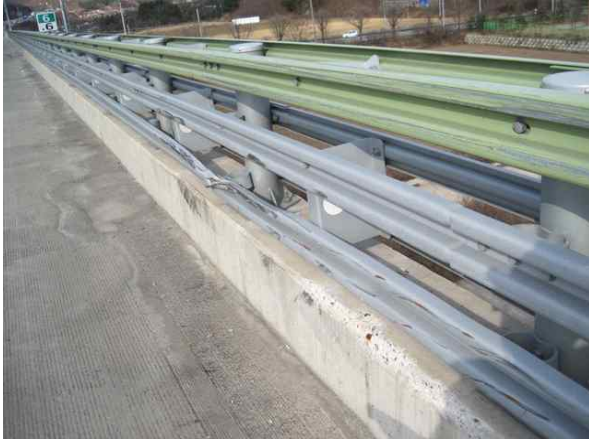
| S3 난간파손 (3.5m) | S11 중분대 재균열 (0.2mm/1.0) |

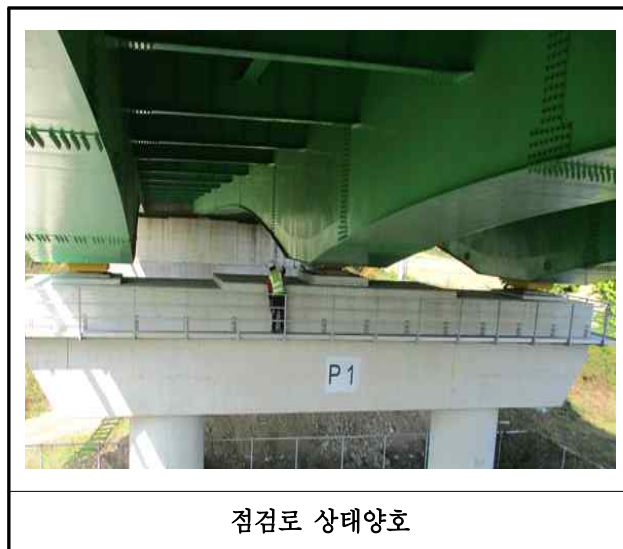
점검로 상태양호

- 점검시설은 현재 양호한 상태로 확인되었으며, 주기적인 점검을 통한 손상의 발생여부 확인 등의 유지관리가 요구된다.

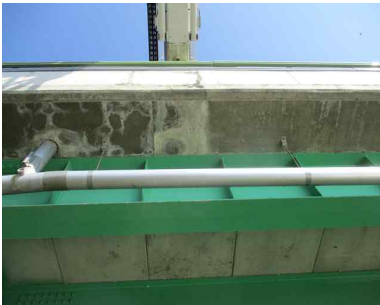
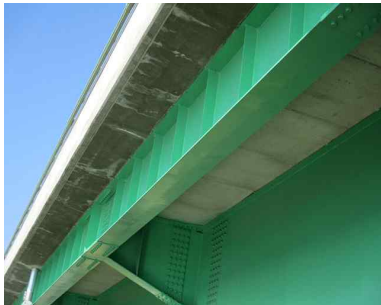
| <p>① 바닥판하면 폭 0.3mm 이상 균열 - 진전 여부확인</p> | | |
