# 7. 월가교

### 7.1 시설물의 개요

본 시설물은 경상북도 구미시 도개면 동산리(상주영천고속도로 3.538~3.644km)에 위치한 교량으로서 총 연장 105.0m, 폭 24.3m, 왕복 4차로로 시공되어 있다.

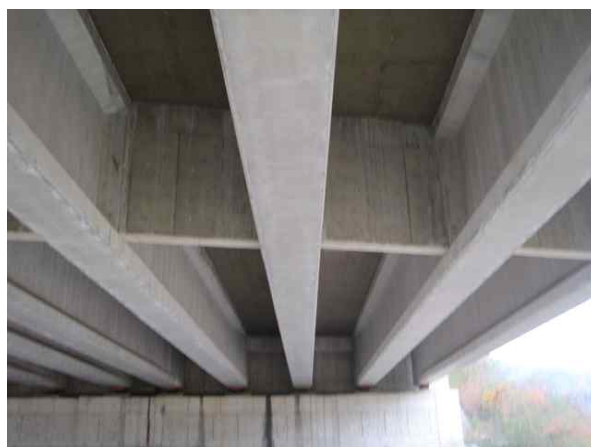
- 바닥판 하면의 외관조사 결과, 손상이 없는 양호한 상태로 조사되었다.

S3 바닥판하면 상태양호

- 바닥판에 현장조사결과, 손상이 없는 양호한 상태로 조사되었으나, 주기적인 점검을 통한 신규손상의 발생 등에 대한 유지관리가 필요하다고 판단된다.

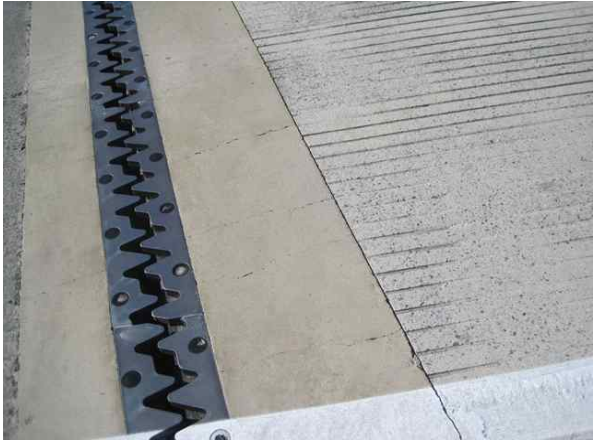
- 신축이음 현장조사 결과 후타재 균열, 후타재 열화, 차수관 볼트체결 불량, 탈락이 조사되었다.

| A1 후타재 균열 (Cw=0.3mm이상) | A1 후타재 열화 (0.5m×1.0m) |

- 신축이음에 발생한 후타재 균열, 후타재 열화, 차수판 볼트체결 불량, 탈락은 차량 통행하중 및 충격, 콘크리트 열화 등으로 인한 손상으로 판단되며, 표면처리, 차수판 볼트 재체결등의 조치를 실시하는 유지관리가 필요하다. 공용시 본체에서는 차량통행으로 인한 분산먼지, 우수에 의한 갓길측 채수 등에 의한 이물질퇴적, 본체 부식 등의 손상이 추가 발생할 가능성이 있으므로, 주기적인 정비를 통한 유지관리가 필요하다.

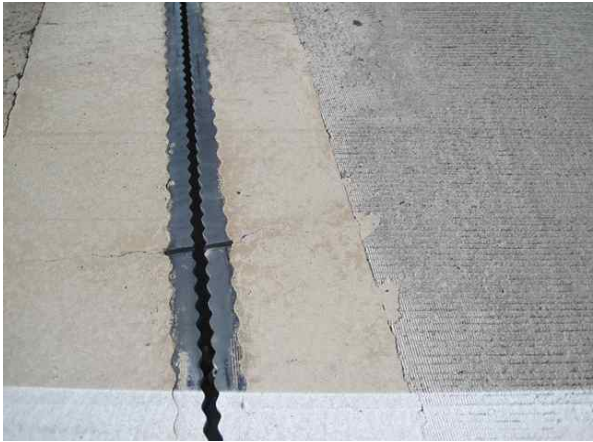
| A2 후타재 균열 (Cw=0.3mm미만) | A2 차수판 볼트체결 불량 |

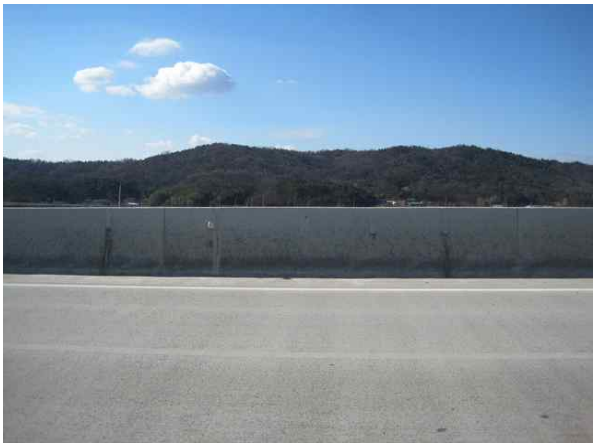
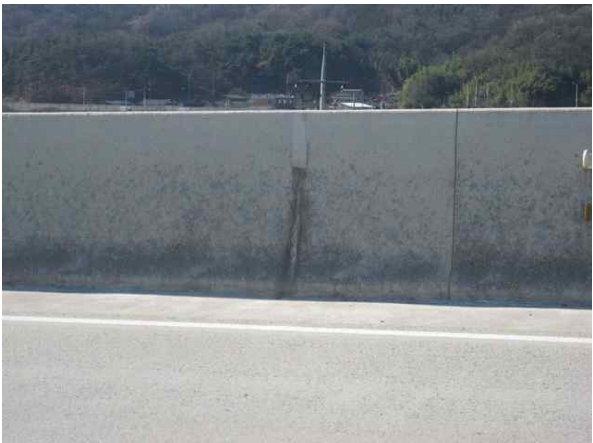
- 방호벽에 대한 현장조사 결과, S2 중앙분리대 측에 균열부백태가 조사되었다.

| S2 방호벽 중분대 균열부백태(0.1m x 1.0m) | S2 방호벽 중분대 균열부백태(0.1m x 1.0m) |

- 방호벽에 대한 현장조사 결과, S2 중앙분리대 측에 균열부백태가 조사되었었고, 건조수축, 거푸집 조기탈착에 의한 균열에 우천시 우수가 유입되면서 균열부에 백태가 발생한 것으로 판단되며, 2차 손상 방지 및 내구성 증진을 확보하기 위한 표면처리 등의 보수가 필요하다고 판단된다.

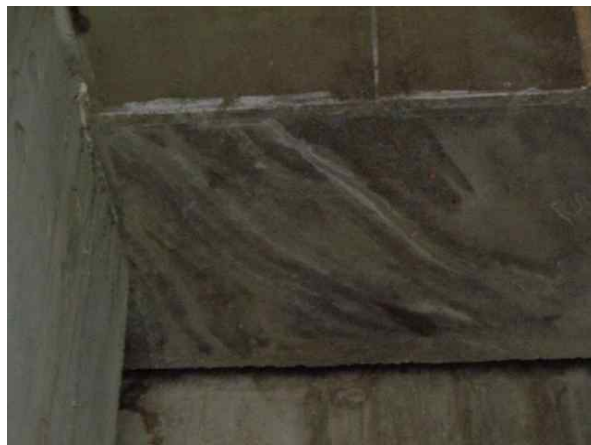
S1 바닥판하면 백태(0.5m x 0.5m)

- 바닥판하면의 외관조사 결과, S1에서 백태가 조사되었고, 신축이음 하부에서 우수유입으로 인한 손상으로 판단되며, 내구성 증진을 위한 표면처리 등의 유지관리 보수가 필요할 것으로 판단된다.

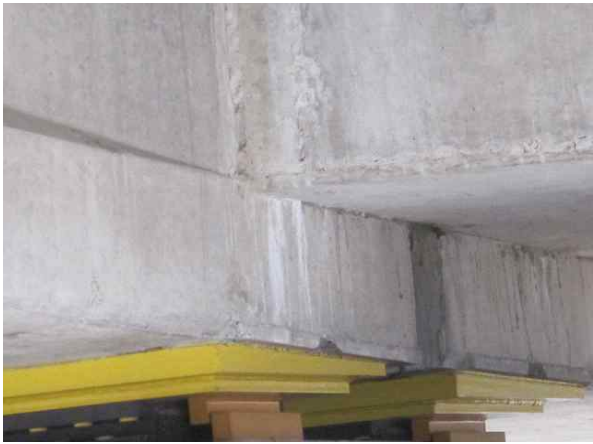
| S1 거더 백태(0.1m x 0.3m) | S1 거더 파손(0.2m x 0.2m) |

- 거더에 백태, 파손이 조사되었고, 백태와 파손은 시공 시에 발생한 손상으로 판단되며, 시설물의 사용성에는 문제가 없으나 내구성증진을 위한 표면처리, 단면보수 등의 보수가 필요하다고 판단된다.

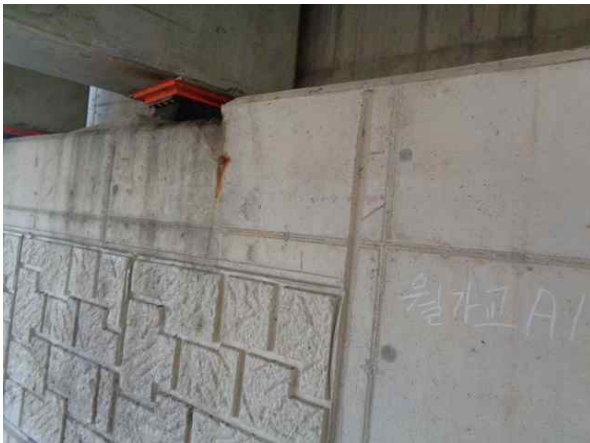
- 교대 A1, A2에 대한 외관조사 결과, A1, A2에 균열( $C_w=0.3\text{mm}$ 미만)이 발생한 것으로 조사되었다.

| <p>A1 균열 (Cw=0.3mm미만)</p> | <p>A2 균열 (Cw=0.3mm미만)</p> |

- 교대에 균열 (Cw=0.3mm미만)이 조사되었고, 건조수축, 거푸집 조기탈착에 의한 것으로 판단되며, 표면처리 등의 보수가 필요하다고 판단된다.

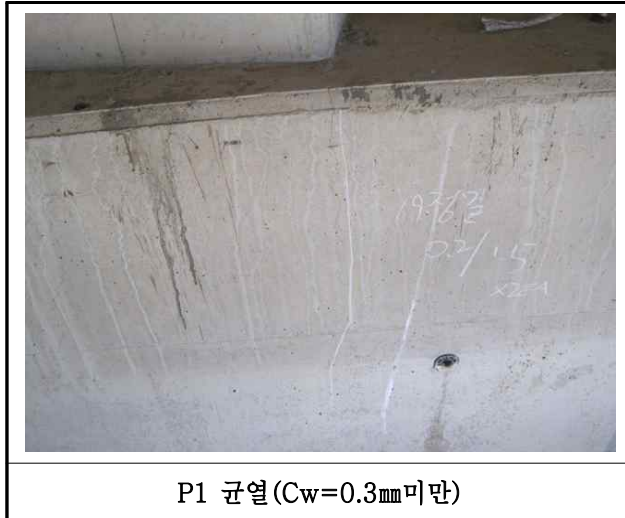
【사진 7.3.11】 교각 손상현황

- 교각에 대한 현장조사 결과 코핑부에서 기존 손상인 균열( $C_w=0.3\text{mm}$ 미만)이 조사되었다.

- 교각 코핑부에 발생한 균열( $C_w=0.3\text{mm}$ 미만)은 건조수축, 온도변화, 거푸집 조기탈형 등의 복합적인 원인에 의한 비구조적 소수의 미세균열로서 표면보수를 실시하여 내구성을 확보가 바람직할 것으로 판단된다.

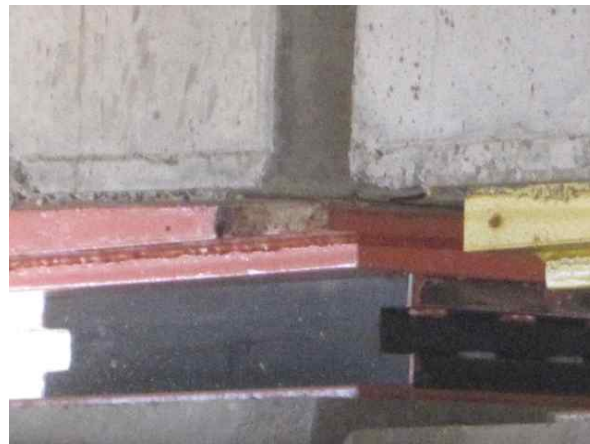
- 현장조사 결과 경미한 플레이트 부식이 조사되었다.

P2-Sh2 플레이트 부식(0.3m×0.1m)

- 받침본체에서 조사된 플레이트 부식은 전처리 미흡으로 인한 손상으로 재도장 등의 조치가 필요하다고 판단된다.

| 구 분 | 손상내용 | 보수방안 | 손상물량 | 보수물량 | 단위 | 단가<br>(천원) | 개략공사비<br>(천원) | 우선<br>순위 |
|---|---|---|---|---|---|---|---|---|
| 교량받침 | 플레이트 부식 | 재도장 | 0.03 | 0.05 | m² | 40 | 1 | 2순위 |

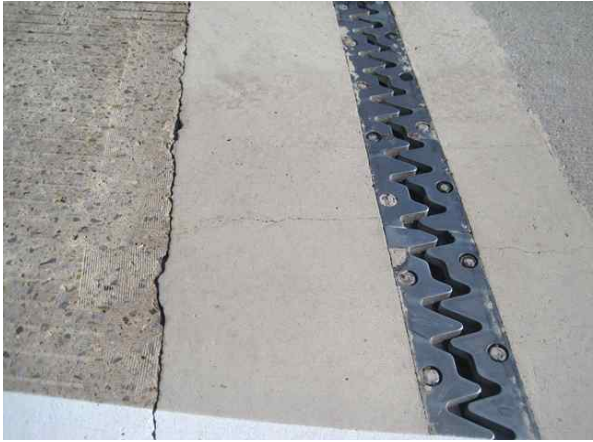
- 신축이음 현장조사 결과 후타재 균열, 후타재 박리, 차수판 볼트탈락 등의 손상이 조사되었다.

| A1 후타재 균열 (Cw=0.3mm이상) | A1 후타재 박리 (0.3m×1.5m) |

- 신축이음에 발생한 후타재 균열, 박리, 차수판 볼트탈락은 차량 통행하중 및 충격, 콘크리트 열화 등으로 인한 손상으로 판단되며, 표면처리, 차수판 볼트 재체결을 실시하는 유지관리가 필요하다. 공용시 본체에서는 차량통행으로 인한 분산먼지, 우수에 의한 갓길측 체수 등에 의한 이물질퇴적, 본체 부식 등의 손상이 추가 발생할 가능성이 있으므로, 주기적인 정비를 통한 유지관리가 필요하다.

| 구 분 | 손상내용 | 보수방안 | 손상물량 | 보수물량 | 단위 | 단가<br>(천원) | 개략공사비<br>(천원) | 우선<br>순위 |
|---|---|---|---|---|---|---|---|---|
| 신축이음 | 후타재 균열(0.3mm이상) | 주입보수 | 2.10 | 3.20 | m | 65 | 208 | 2순위 |

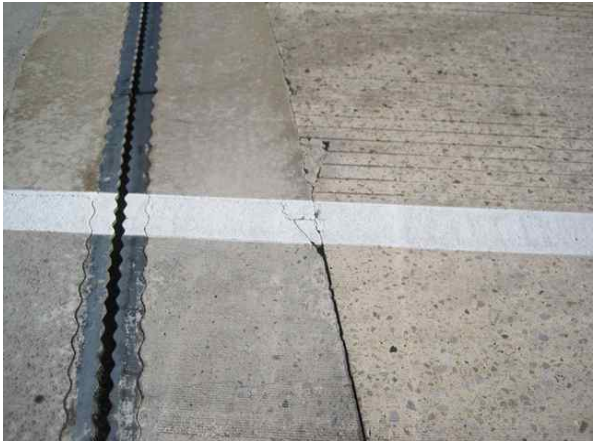
| A2 후타재 박리 (0.2m×0.2m) | A2 차수판 볼트탈락 |

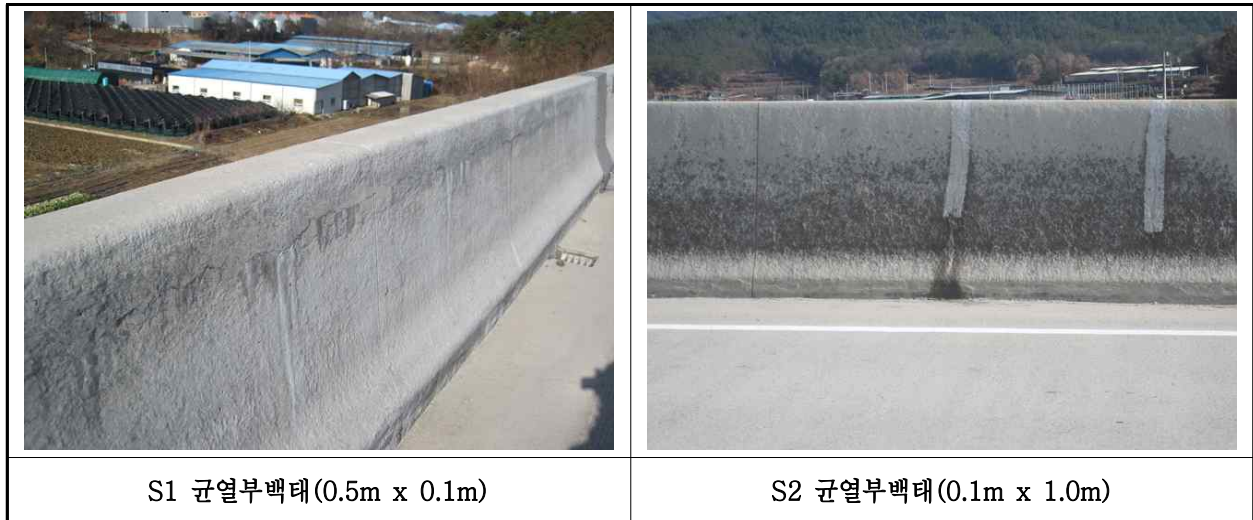
【사진 7.3.24】 방호벽 및 중앙분리대 손상현황

- 방호벽에 대한 현장조사 결과, 균열부백태가 조사되었다.

- 방호벽에 발생한 균열부백태는 초기 건조수축, 공용기간 증가 등의 복합적인 원인에 의한 균열에 우천시 우수유입으로 인해 균열부에 백태가 발생하는 손상으로 내구성확보를 위한 표면보수를 실시하여야 할 것으로 판단된다.

| 구 분 | 손상내용 | 보수방안 | 손상물량 | 보수물량 | 단위 | 단가<br>(천원) | 개략공사비<br>(천원) | 우선<br>순위 |
|---|---|---|---|---|---|---|---|---|
| 방호벽 및<br>중분대 | 균열부 백태 | 표면처리 | 0.40 | 0.20 | m² | 54 | 11 | 2순위 |

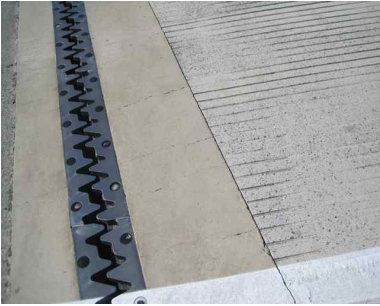
| <p>① 신축이음 폭 0.3mm 이상 균열 - 진전 여부확인</p> | <p>② 신축이음 후타재 박리 진전 여부확인</p> |
