## 8. 도개교

### 8.1 시설물의 개요

본 시설물은 경상북도 구미시 도개면 도개리(상주영천고속도로 16.357~16.757km)에 위치한 교량으로 총 연장 400.0m, 폭 24.6m로 시공되어 있다.

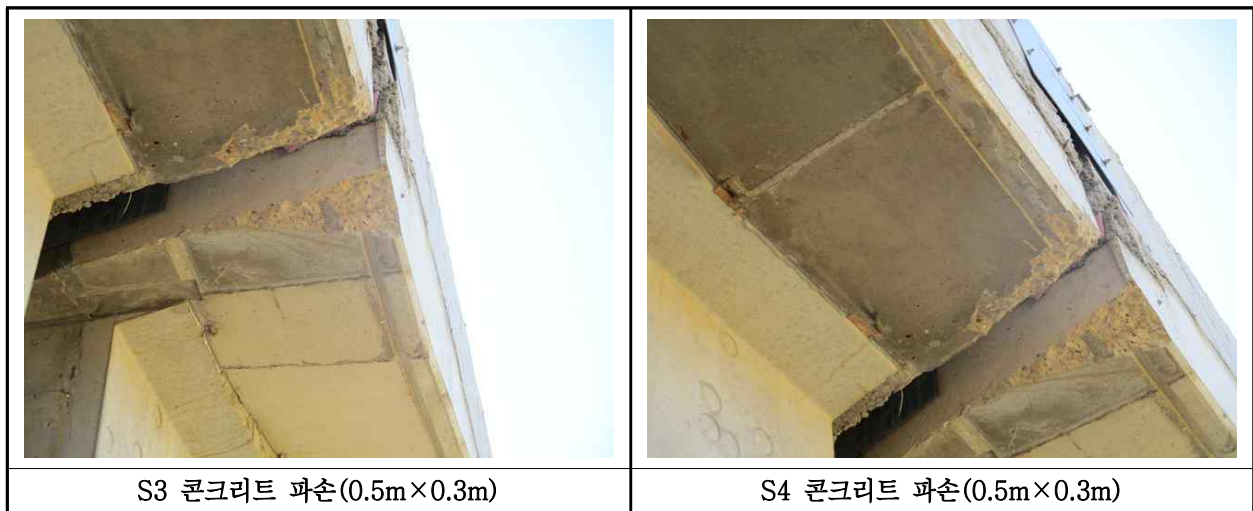
【사진 8.3.3】바닥판하면 손상현황

- 바닥판하면은 현재 P3 신축이음 하부 바닥판하면에 파손이 발생하였고, 손상부는 시공시 외부 충격에 의한 손상으로 추정되며, 부재의 내구성 확보 차원의 단면보수 등의 유지관리가 요구된다.

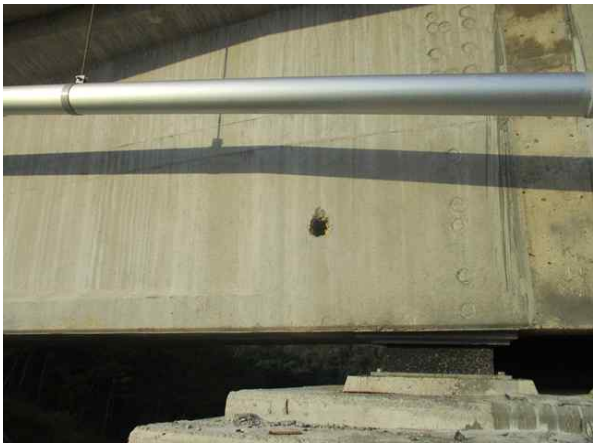
| S1-G9 인양홀 파손(0.1m×0.1m) | S5-G1 박락(0.2m×0.3m) |

- 거더에 발생한 망상균열은 건조수축, 온도변화, 거푸집 조기탈형 등의 복합적인 원인에 의한 비구조적 소수의 미세균열로서 표면보수를 실시하여 내구성을 확보가 바람직할 것으로 판단된다.
- 거더에 발생한 인양홀 파손, 박락 등은 시공미흡 및 외부 충격에 의한 손상으로 판단되며, 단면보수를 실시하는 유지관리가 필요하다.

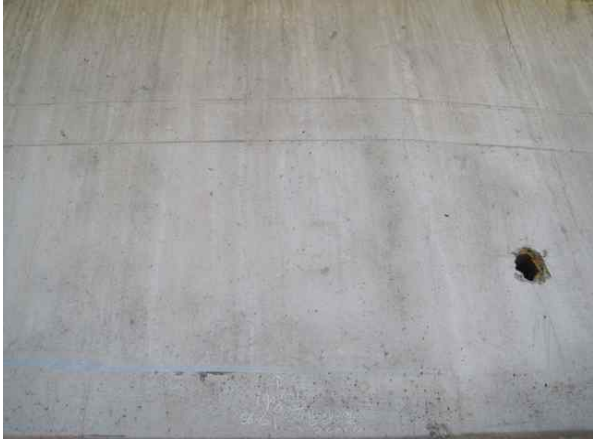
| S6-G1 망상균열(2.0m×1.0m) | S9-G1 박락(0.3m×0.3m) |

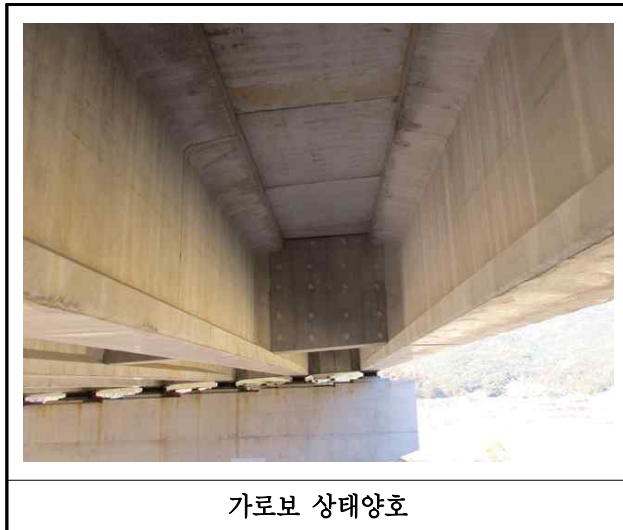
【사진 8.3.7】 가로보 손상현황

가로보 상태양호

- 가로보는 현재 손상이 없는 양호한 상태이며, 주기적인 점검을 통한 손상의 발생여부 확인 등의 유지관리가 요구된다.

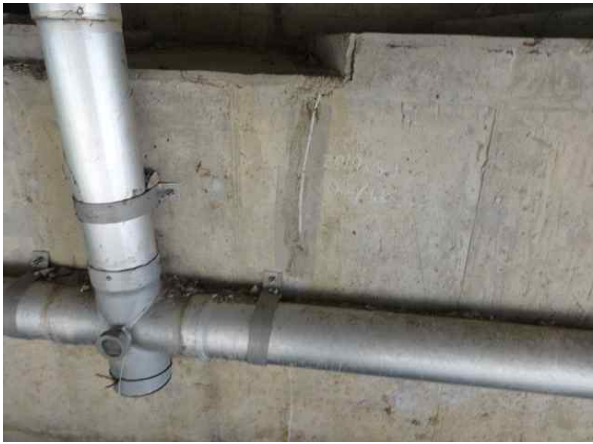
| A1 균열(0.2mm/1.5m) | A1 백태(0.2m×0.5m) |

- 교대에 신축이음을 통한 우수유입으로 인한 백태가 확인되었고, 손상부는 신축이음과 연계한 보수가 필요한 상태이다.
- 발생한 균열은 초기 건조수축에 의한 균열로 표면처리, 주입보수 등의 조치가 필요하며, 발생한 법면밀림은 시공후 교대 안정에 의해 일부 침하가 발생한 것으로 추정되며, 주기적인 점검을 통한 진전여부 확인 등의 조치가 요구된다.

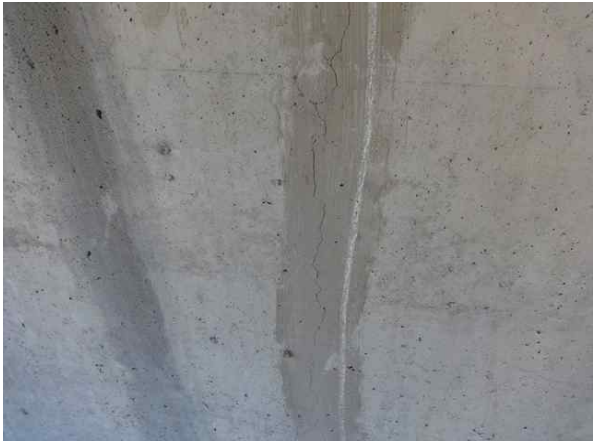
| A2 균열(0.3mm/2.0m) | A2 법면 밀림 |

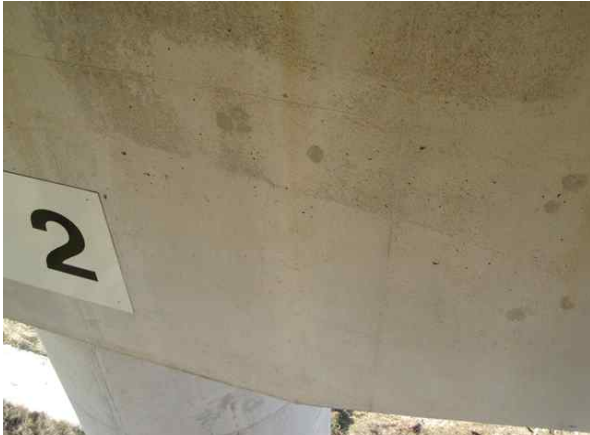
| <p>P2 코핑부 균열(0.1mm/2.0m)</p> | <p>P2 재료분리(1.0m×0.5m)</p> |

- 교각 코핑부에 발생한 균열 및 망상균열은 건조수축, 온도변화, 거푸집 조기탈형 등의 복합적인 원인에 의한 비구조적 소수의 미세균열로서 표면보수를 실시하여 내구성을 확보가 바람직할 것으로 판단된다.
- 교각에 발생한 재료분리는 시공미흡에 의한 손상으로 판단되며, 단면보수를 실시하는 유지관리가 필요하다.

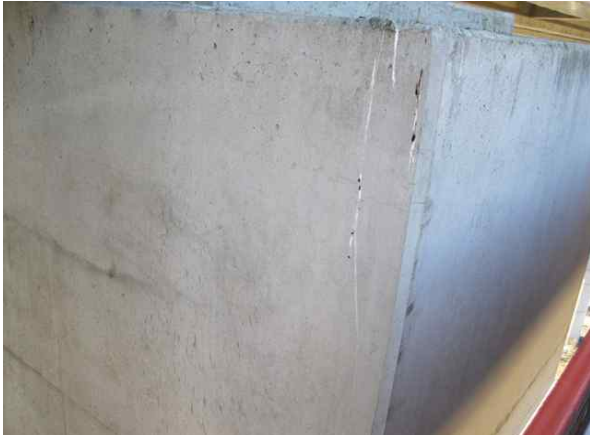
| <p>P7 망상균열(0.5m×1.5m)</p> | <p>P8 코핑부 균열(0.2mm/1.5m)</p> |

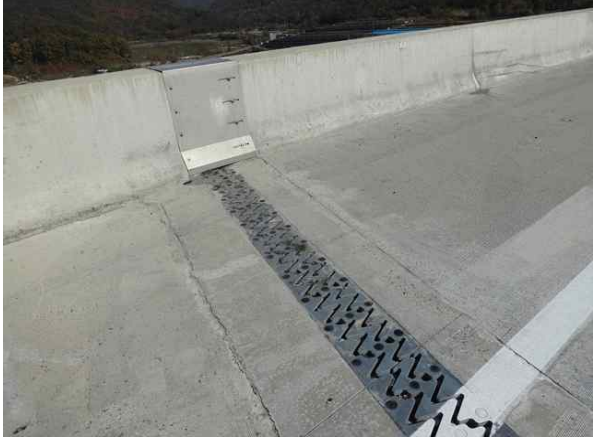
| <p>A1 이물질 퇴적(3.0m)</p> | <p>A2 후타재 균열(0.2mm/0.3m)</p> |

- 신축이음에 발생한 후타재 균열 및 망상균열은 차량 통행하중 및 충격 등으로 인한 손상으로 판단되며, 손상의 진전시 일괄보수를 실시하는 유지관리가 필요하다.
- 본체에서는 차량통행으로 인한 분산먼지, 우수에 의한 갓길측 이물질퇴적이 발생하였고, 주기적인 정비가 요망된다.
- 후타재에 발생한 접속부 이격의 경우 현재 경미한 상태로 주기적인 점검을 통한 손상의 진전여부 확인 후 조치가 요구된다.

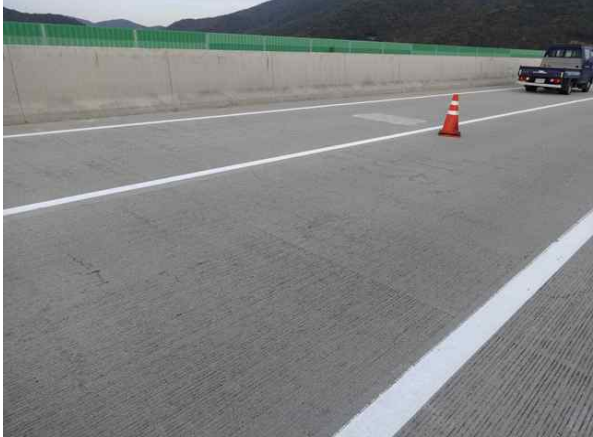
| S1 망상균열 (5.0m×10.0m) | S2 망상균열 (2.0m×5.0m) |

- 교면포장은 신규 손상인 포장부 망상균열이 확인되었고, 차량의 반복하중, 우수, 공용에 의해 열화가 발생한 것으로 판단된다. 손상부에 대한 즉시보수보다는 주기적인 유지관리로 손상의 정도를 판단하는 것이 바람직하다.

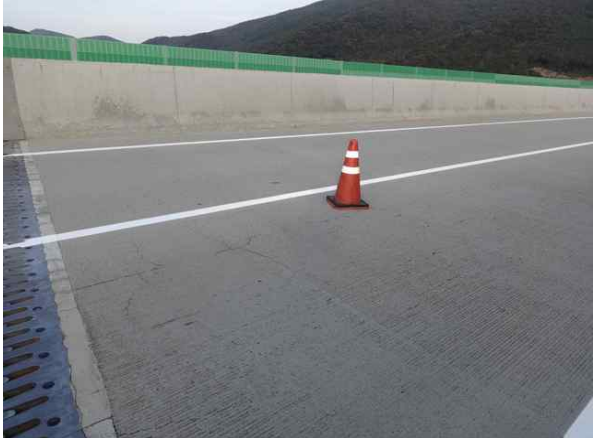
| S4 망상균열 (2.0m×10.0m) | S7 망상균열 (2.0m×15.0m) |

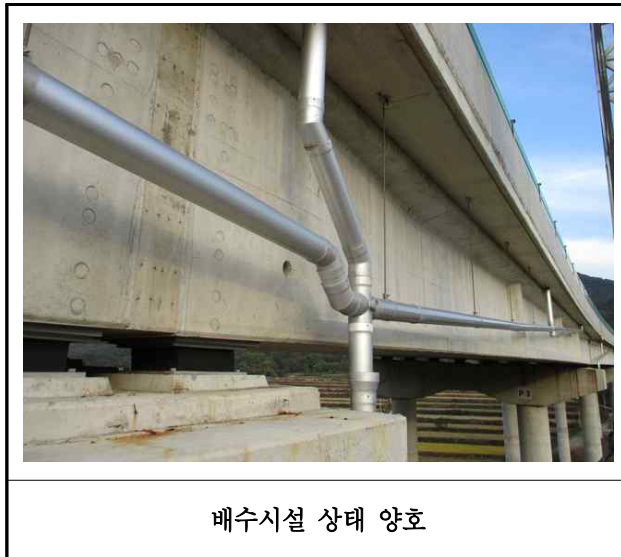
【사진 8.3.22】 배수시설 손상현황

- 배수시설에 대한 현장조사 결과, 손상이 없는 양호한 상태이다.

- 배수구는 현재 양호한 상태이나, 공용기간 경과 및 추량통행에 의한 비산물퇴적 등의 원인으로 이물질퇴적, 그로인한 체수, 배수관 부식 등의 손상이 발생할 수 있으므로, 주기적인 정비를 통한 유지관리가 필요하다.

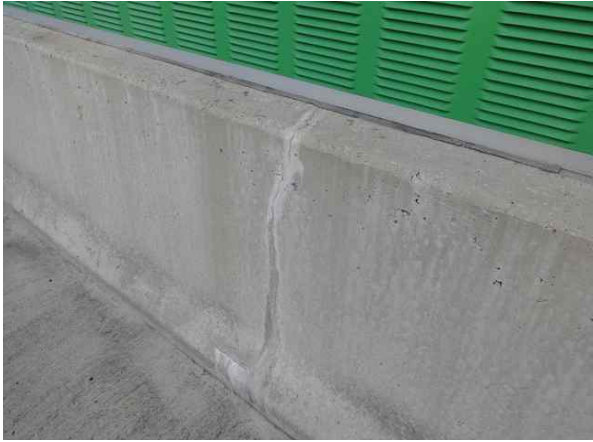
| S1 방호벽 균열(0.2mm/1.0m) | S4 방호벽 균열(0.2mm/3.0m) |

- 방호벽에 발생한 균열 및 균열부 백태, 백태는 건조수축, 공용기간 증가, 우수유입 등에 의한 손상으로 내구성확보를 위한 표면보수를 실시하여야 할 것으로 판단된다.

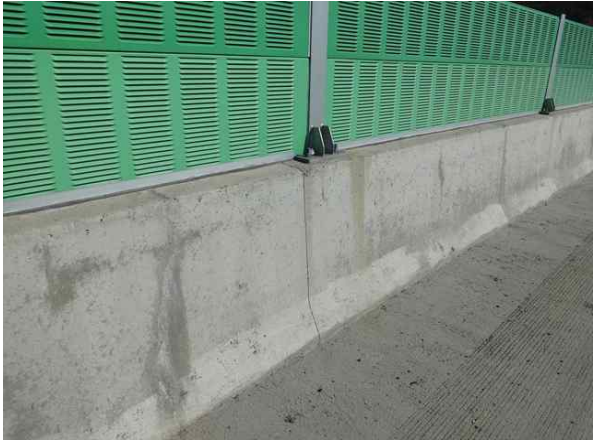
| S7 균열부백태(0.2m×1.0m×10EA) | S9 백태(0.1m×0.5m×2EA) |

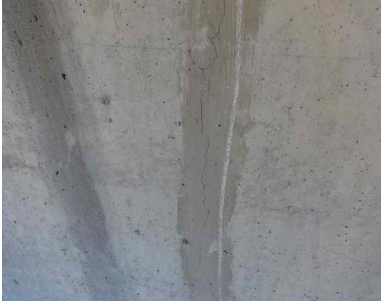
| <p>① 하부구조 0.3mm 이상 균열 - 진전 여부확인</p> | <p>② 교량받침 재료분리 및 철근노출 - 진전 여부확인</p> |
