## 9. 신계교

### 9.1 시설물의 개요

본 시설물은 경상북도 군위군 소보면 신계리(상주영천고속도로 28.734~28.909km)에 위치한 교량으로 총 연장 175.0m, 폭 24.5m로 시공되어 있다.

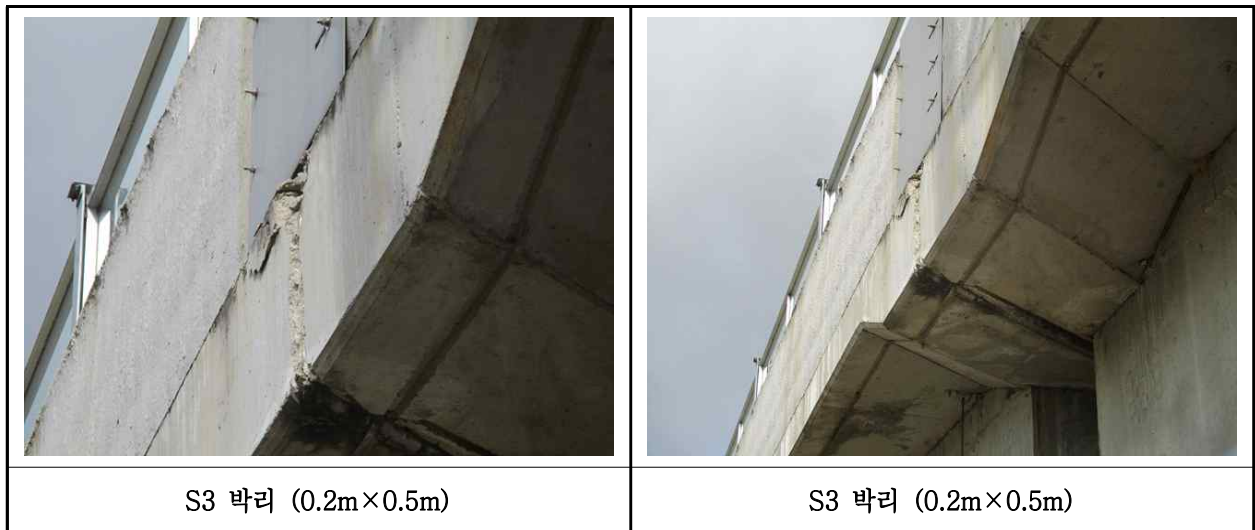
【사진 9.3.3】 바닥판하면 손상현황

- 바닥판하면은 발생한 측면 캔틸레버 박리는 시공미흡, 마감처리 불량으로 인한 손상으로 추정되며, 부재의 내구성 및 사용성 확보 차원의 단면보수 등의 유지관리가 요구된다.

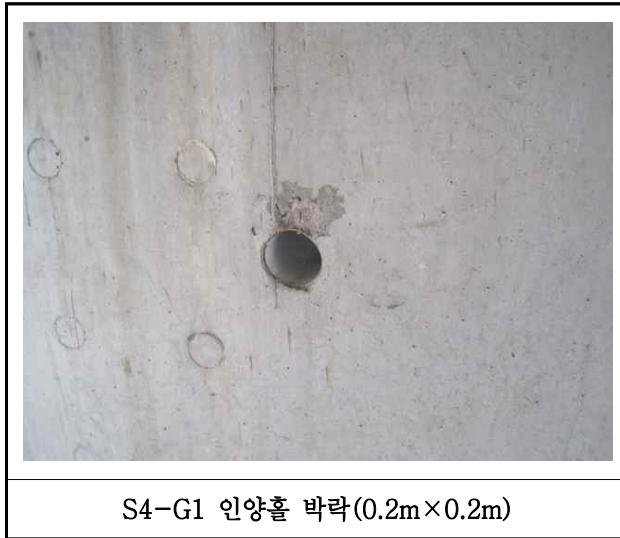
【사진 9.3.5】 거더 손상현황

- 거더에 대한 현장조사 결과 안전성에 영향을 미칠만한 손상은 조사되지 않았으며, 국부적인 인양홀 박락이 확인되었다.

- 거더에 발생한 인양홀 박락은 시공시 발생한 손상으로 단면보수 등의 조치가 필요하다.

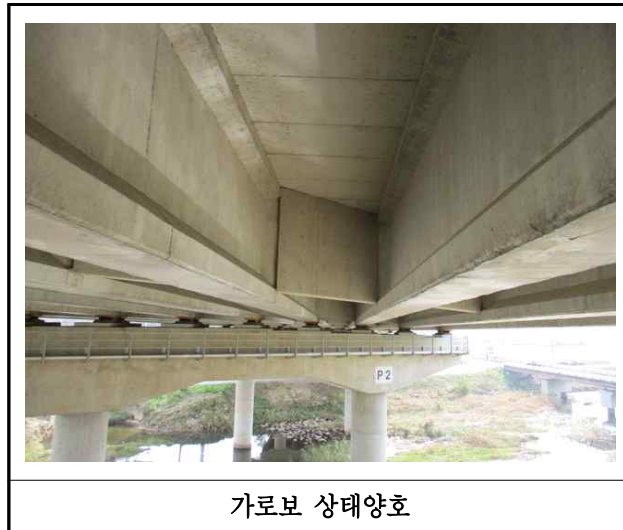
【사진 9.3.7】 가로보 손상현황

- 가로보에 대한 현장조사 결과 손상이 없는 양호한 상태로 확인되었다.

- 가로보는 현재 손상이 없는 양호한 상태이며, 주기적인 점검을 통한 손상의 발생여부 확인 등의 유지관리가 요구된다.

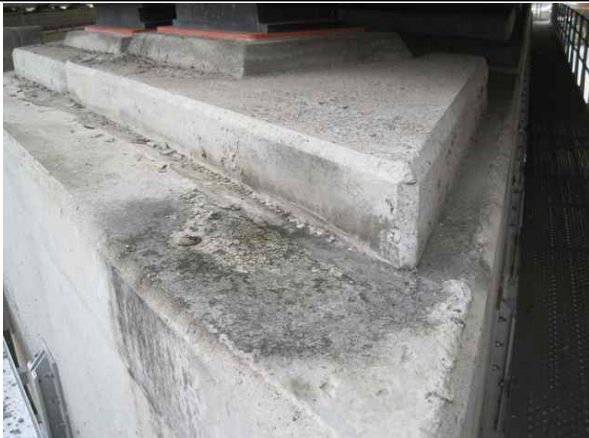
| P1 코핑부 박리(0.5m×0.3m) | P2 망상균열(3.0m×1.0m) |

- 교각 코핑부에 발생한 균열 및 망상균열은 건조수축, 온도변화, 거푸집 조기탈형 등의 복합적인 원인에 의한 비구조적 소수의 미세균열로서 표면보수를 실시하여 내구성을 확보가 바람직할 것으로 판단된다.
- 발생한 누수흔적 및 박리는 외부 우수유입에 의한 손상으로 부재의 내구성 확보 차원의 표면처리, 단면보수 등의 유지관리가 요구된다.

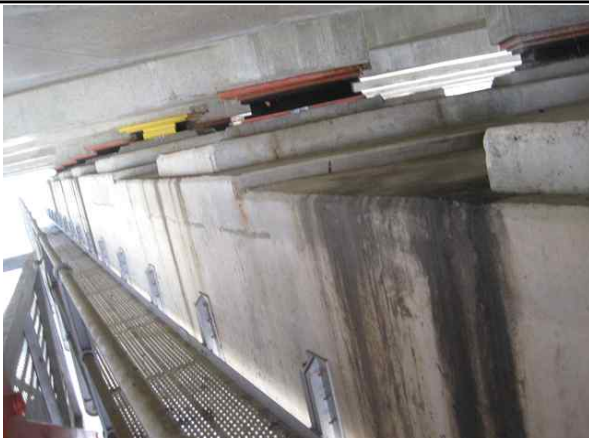
| P3 누수흔적(1.0m×1.0m×5EA) | P4 코핑부 균열(0.2mm/0.5m) |

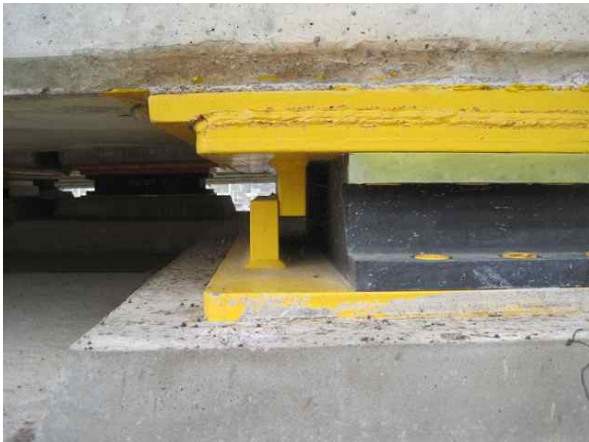
P2-Sh10 스톱퍼 간섭(1EA)

- 받침에서 발생된 무수축물탈 균열은 건조수축, 온도변화, 거푸집 조기탈형 등의 복합적인 원인에 의한 비구조적 소수의 미세균열로서 표면보수를 실시하여 내구성을 확보가 바람직할 것으로 판단된다.
- 무수축물탈 박리, 박락, 들뜸의 경우 시공 미흡 및 외부 충격에 의한 손상으로 단면보수가 필요할 것으로 판단되며, 스토퍼 간섭은 스토퍼 간섭으로 인한 무수축물탈 파손 등의 징후가 없으므로, 주기적인 점검을 통한 손상의 진전여부 확인 등의 조치가 요구된다.

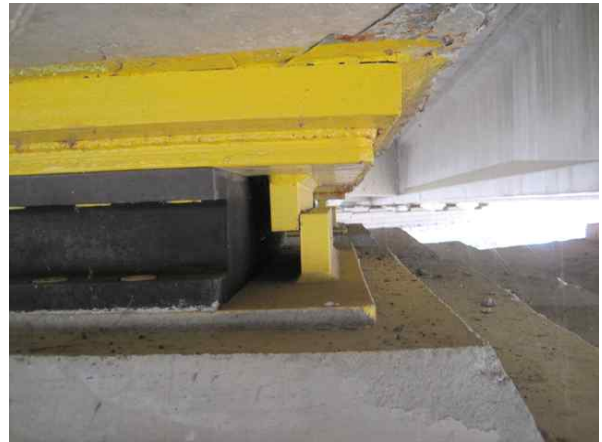
P3-Sh5 스톱퍼 간섭(1EA)

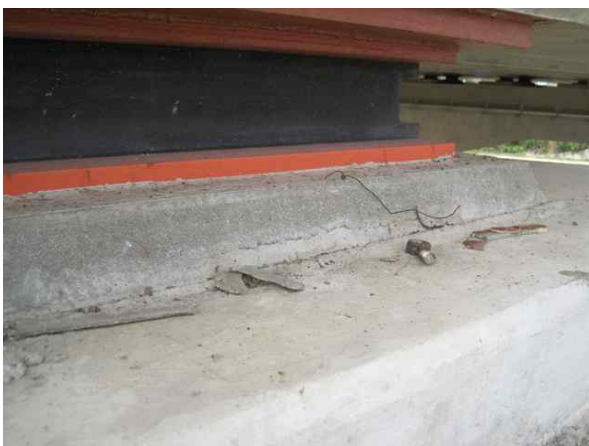
P4-Sh1 무수축물탈 들뜸(0.3m×0.1m)

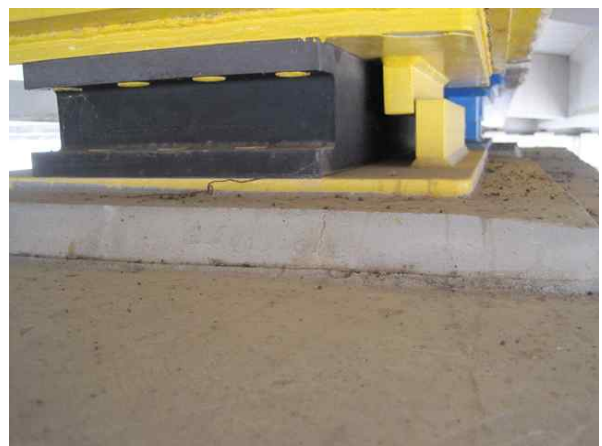
P4-Sh2 무수축물탈 균열(0.2mm/0.1m)

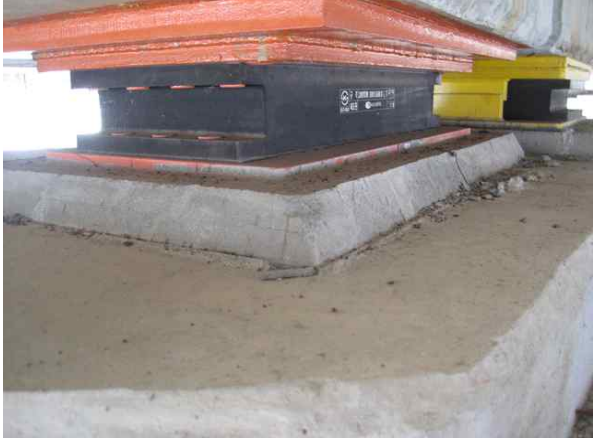
| <p>P4-Sh6 무수축물탈 박락(0.1m×0.1m)</p> | <p>P4-Sh10 무수축물탈 들뜸(0.5m×0.1m)</p> |

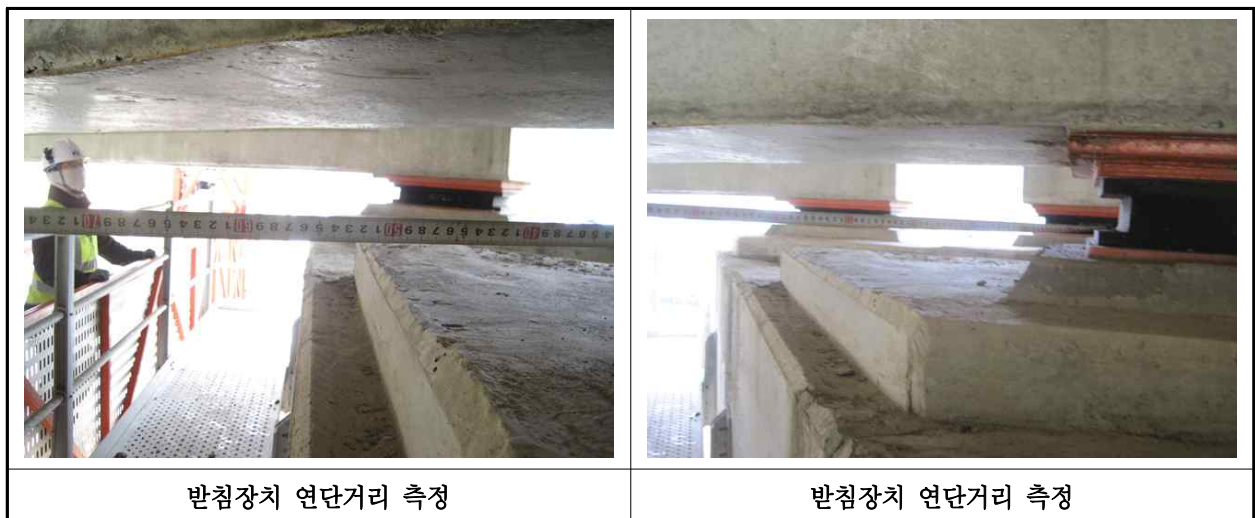
받침장치 연단거리 측정

- 연단거리 측정 결과, 전 개소 모두 실측 연단거리가 계산 연단거리를 상회하고 있는 것으로 측정되어 설계기준을 만족하고 있는 것으로 검토되었다.

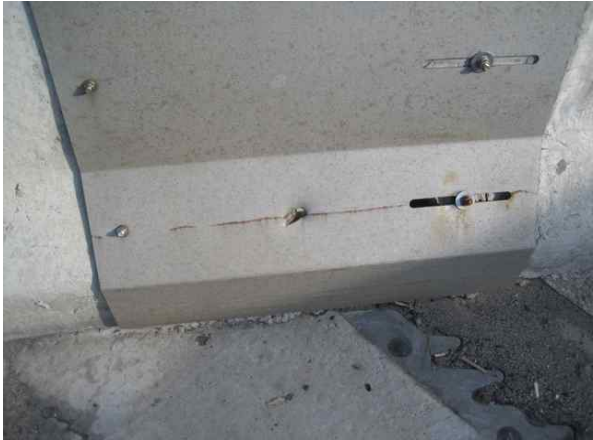
| A1 차수판 파손 (1EA) | A2 후타재 열화(0.3m×0.2m) |

- 신축이음에 발생한 후타재 균열 및 박리는 차량 통행하중 및 충격 등으로 인한 손상으로 판단되며, 손상의 진전시 일괄보수를 실시하는 유지관리가 필요하다. 본체에서는 차량통행으로 인한 분산먼지, 우수에 의한 갯길측 채수 등에 의한 본체 부식 등의 손상이 발생하였고, 주기적인 정비를 통한 유지관리가 필요하다.
- 후타재에 발생한 열화, 박리, 들뜸은 차량 통행하중 및 시공시 마감처리 불량으로 인한 손상으로 단면보수 등의 유지관리가 요구된다.

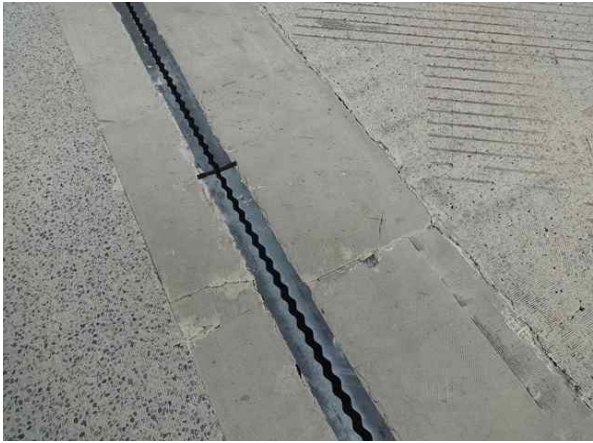
| A2 후타재 균열(0.2mm/0.5m) | A2 후타재 들뜸(0.2m×5.0m) |

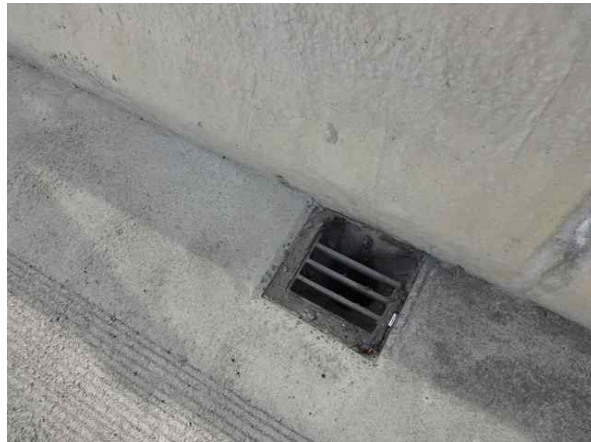
【사진 9.3.21】 배수시설 손상현황

S4 그레이팅 파손

- 배수구는 일부구간에서 그레이팅 파손이 조사되었으나, 전반적으로 양호한 상태이나, 공용기간 경과 및 추량통행에 의한 비산물퇴적 등의 원인으로 이물질퇴적, 그로인한 체수, 배수관 부식 등의 손상이 발생할 수 있으므로, 주기적인 정비를 통한 유지관리가 필요하며, 그레이팅 파손 구간은 교체 등의유지관리가 필요하다.

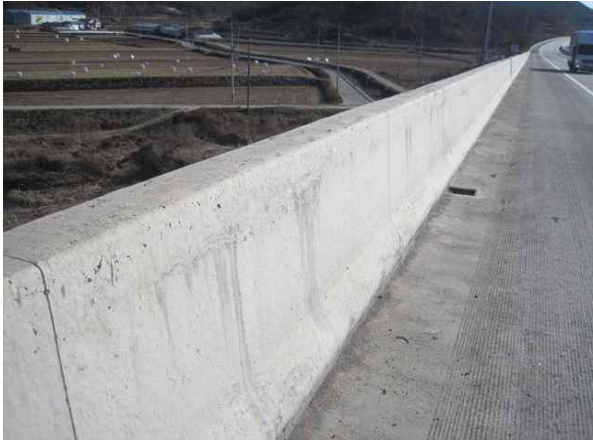
| S1 방호벽 균열부 백태(0.5m×1.0m×4EA) | S4 방호벽 균열(0.2mm/1.0m) |

- 방호벽에 발생한 균열 및 균열부 백태는 건조수축, 공용기간 증가, 우수유입 등에 의한 손상으로 내구성확보를 위한 표면보수를 실시하여야 할 것으로 판단된다.
- 발생한 재료분리의 경우 시공미 마감미흡에 의한 손상으로 단면보수 등의 조기차 필요하며, 중분대 녹물의 경우 표면처리 등의 조치가 요구된다.

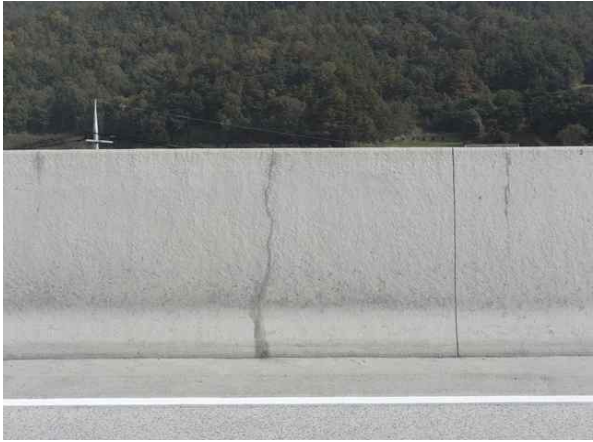
| S4 중분대 균열(0.2mm/1.0m) | S5 중분대 녹물(0.1m×0.2m) |

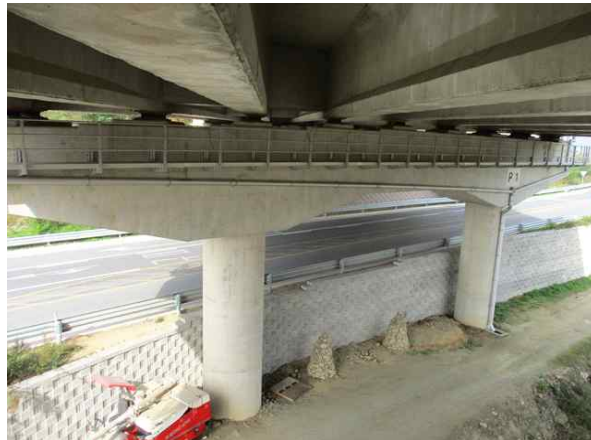
【사진 9.3.25】 교량 점검시설 손상현황

점검로 상태 양호

- 점검시설은 현재 양호한 상태로 확인되었으며, 주기적인 점검을 통한 손상의 발생여부 확인 등의 유지관리가 요구된다.

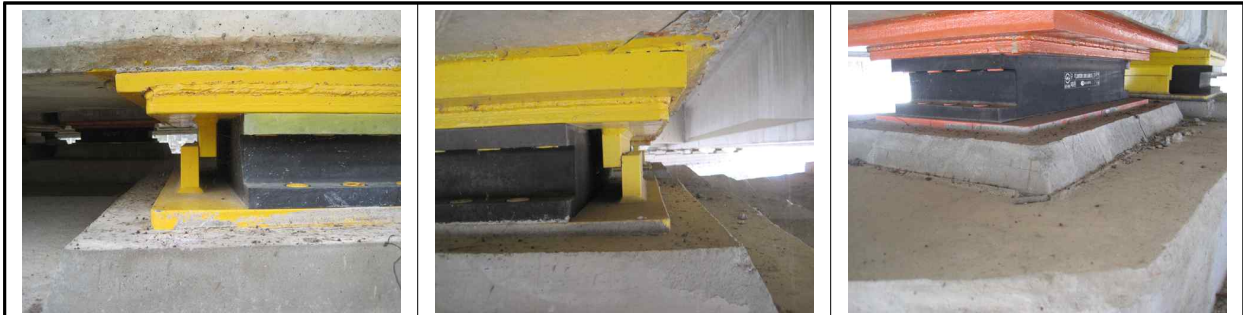
① 교량받침 스토터 간섭, 무수축물탈 박락 - 진전 여부확인
