# 10. 산호교

## 10. 산호교

본 시설물은 경상북도 군위군 소보면 서경리(상주영천고속도로 30.623~30.983km)에 위치한 교량으로서 총 연장 360.0m, 폭 24.3m, 왕복 4차로로 시공되어 있다.

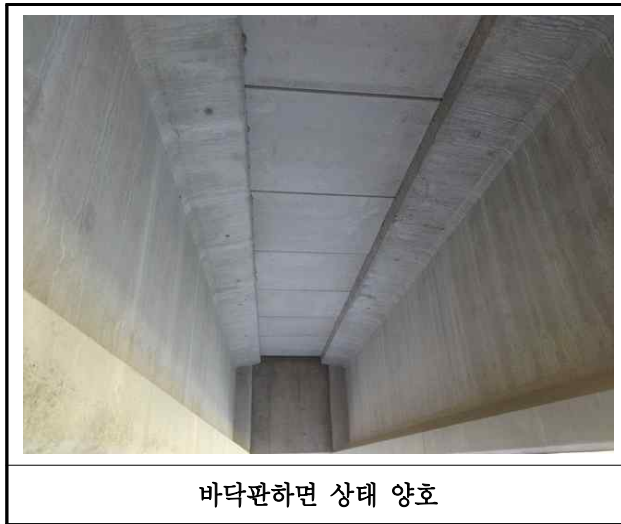
【사진 10.3.3】 바닥판하면 손상현황

바닥판하면 상태 양호

- 바닥판하면의 외관조사 결과, 손상이 없는 양호한 상태로 확인되었으며, 바닥판하면은 주기적인 점검을 통한 손상의 발생여부 확인 등의 유지관리가 요구된다.

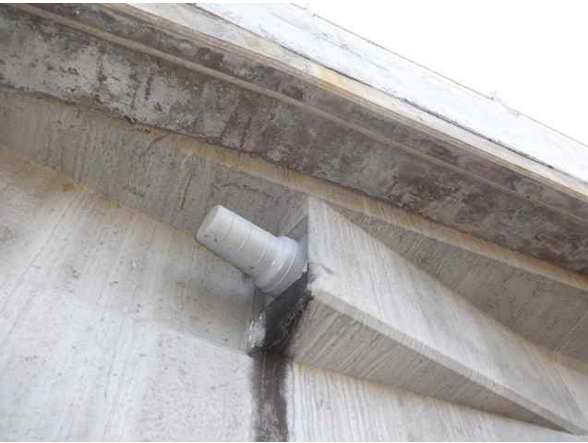
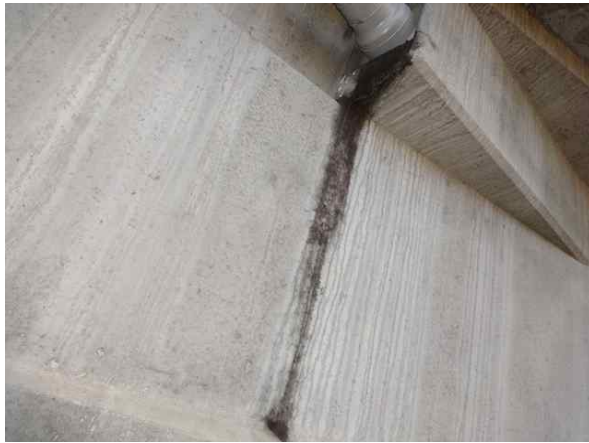
【사진 10.3.5】 거더 손상현황

| <p>거더 S9-G1 누수흔적(0.5m×1.5m)</p> | <p>거더 S9-G1 누수흔적(0.5m×1.5m)</p> |

- 거더의 외관조사 결과, 누수흔적이 발생 하였으며, 손상부는 시공시 발생한 누수흔적으로 추정되며, 미관 확보 차원의 표면처리 등의 유지관리가 요구된다.

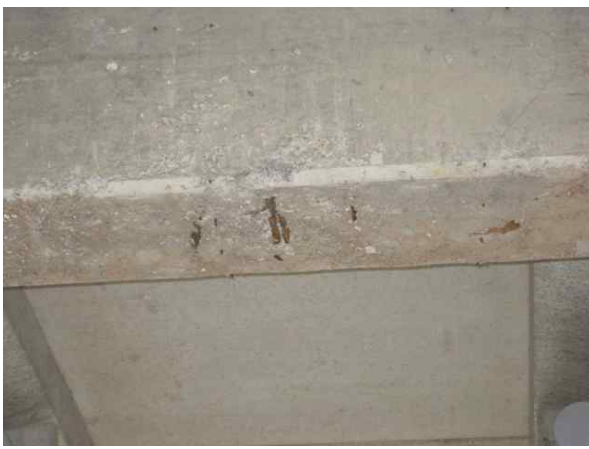
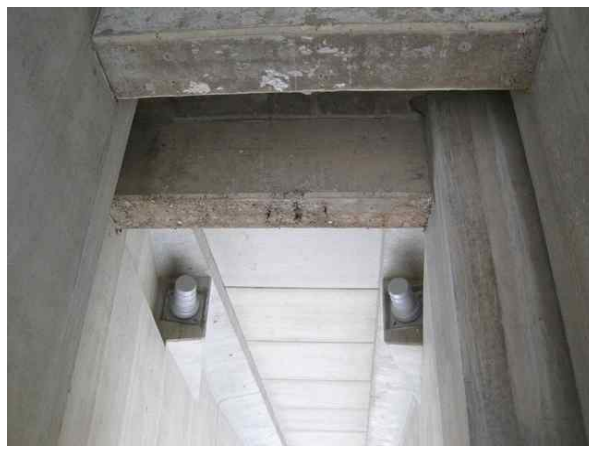
【사진 10.3.7】 가로보 손상현황

| S6 철근노출 (0.1m×0.3m) | S6 철근노출 (0.1m×0.3m) |

- 가로보의 외관조사 결과, 일부 구간에서 재료분리 및 철근노출 등의 손상이 조사되었고, 손상 부는 시공시 마감불량 및 다짐불량, 피복부족에 의한 손상으로 부재의 내구성 확보 차원의 단면 보수, 단면보수+방청 등의 보수가 필요한 상태이다.

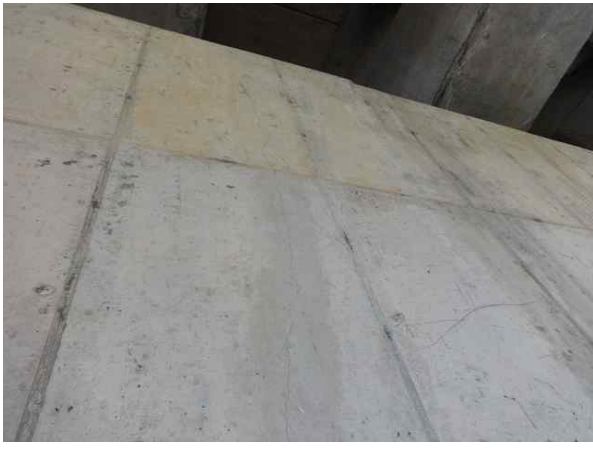
| A1 균열 (0.2mm/3.0m) | A2 백태 (0.1m×0.5m) |

- 교대에 신축이음을 통한 우수유입으로 인한 백태가 확인되었고, 손상부는 주기적인 점검을 통한 손상의 진전여부 확인 후 진전시 신축이음과 연계한 보수, 표면처리 등의 유지관리가 요구된다.
- 발생한 균열은 건조수축, 온도변화, 거푸집 조기탈형 등의 복합적인 원인에 의한 비구조적 소수의 미세균열로서 표면보수를 실시하여 내구성을 확보가 바람직할 것으로 판단된다.

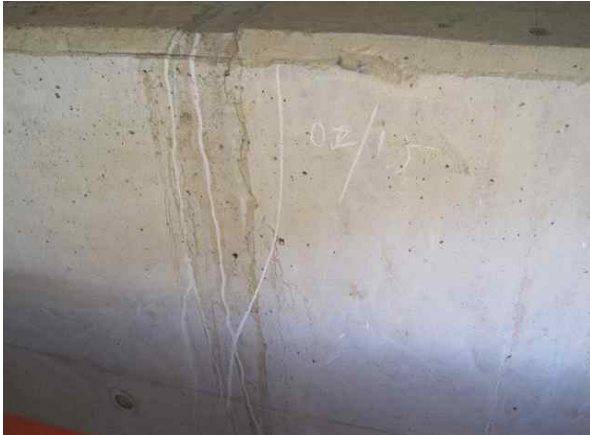
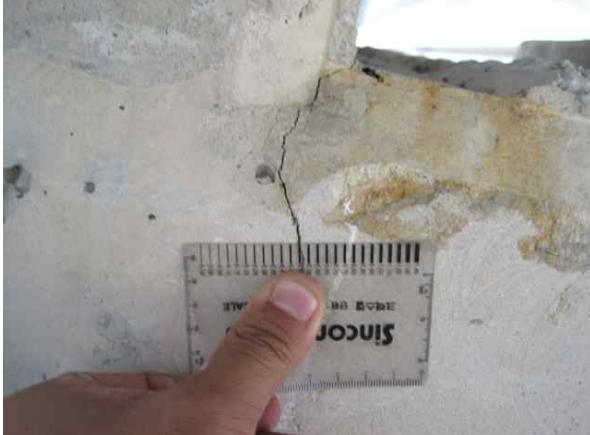
| P2 코핑부 균열(0.2mm/1.5m) | P4 코핑부 철근노출(0.5m×0.1m) |
| P2 코핑부 균열(0.3mm/3.0m) | P8 코핑부 박리(15.0m×0.3m) |

- 교각 코핑 및 기둥부에 발생한 균열은 건조수축, 온도변화, 거푸집 조기탈형 등의 복합적인 원인에 의한 비구조적 소수의 미세균열로서 표면보수를 실시하여 내구성을 확보가 바람직할 것으로 판단된다.
- 교각에 발생한 코핑부 박리 및 철근노출은 시공 미흡 및 피복부족에 의한 손상으로 부재의 내구성 확보차원의 단면보수, 단면보수+방청 등의 유지관리가 요구된다.

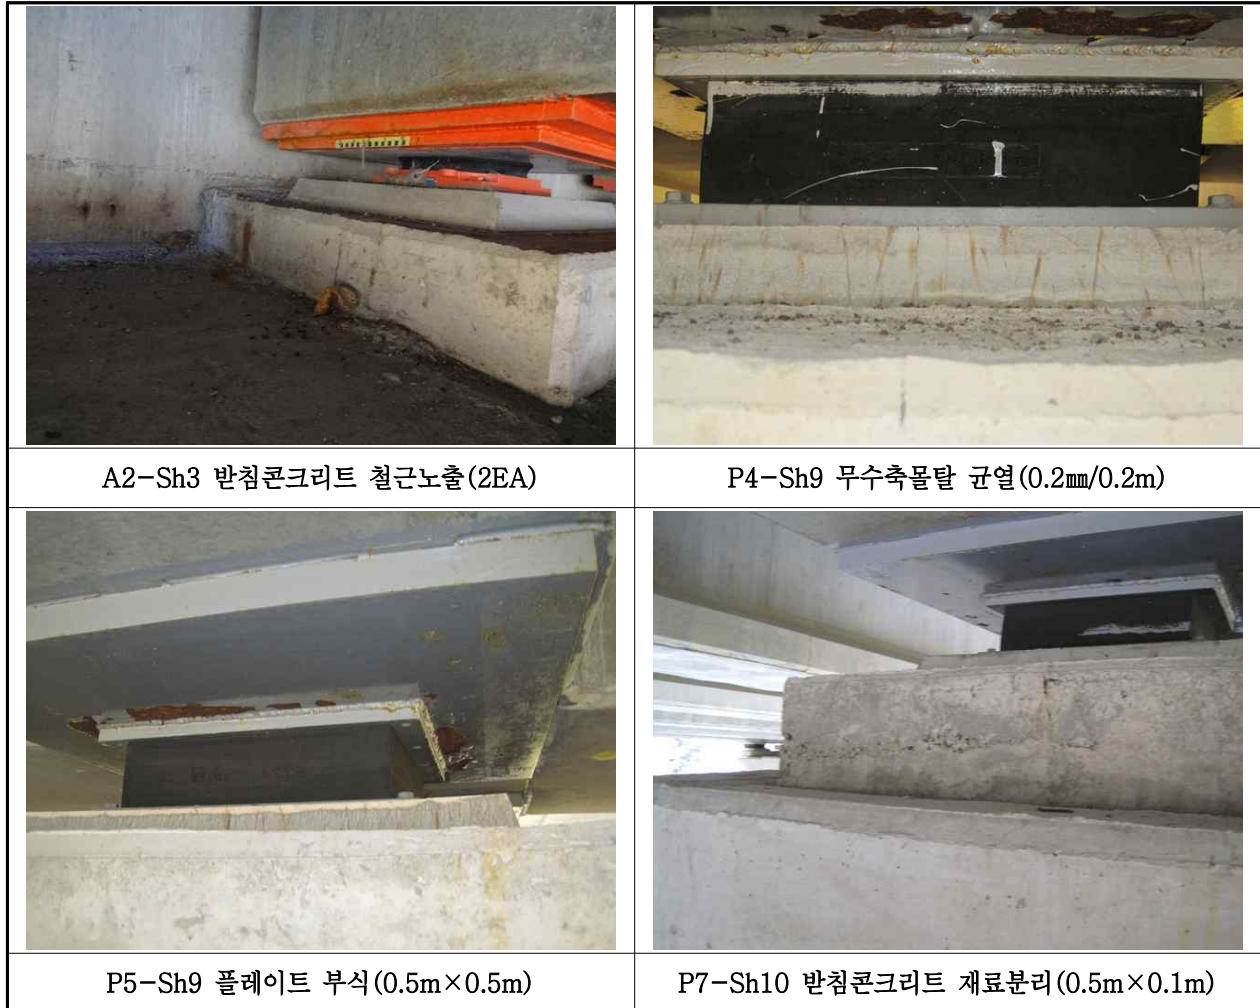
【사진 10.3.13】 교량받침 손상현황

- 현장조사 결과 경미한 플레이트 부식이 조사되었으며, 무수축물탈 폭 0.3mm미만 균열이 국부적으로 조사되었다. 일부 받침에서 조사된 받침콘크리트 재료분리, 철근노출이 확인되었다.

- 받침본체에서 조사된 본체 부식은 신축이음 외측 단부 누수 및 외부 우수유입에 의한 2차 손상으로 판단되며, 신축이음으로 유입되는 우수차단(하부 물받이설치, 외측 차수덮개 또는 조인트설치)이 선행되어야 하고, 손상부는 유지관리를 위하여 재도장이 필요하다.
- 무수축물탈에서 조사된 균열은 국부적으로 발생한 폭 0.1~0.2mm의 미세균열로 현 상태에서 별도의 조치보다는 유지관리 후 손상진전 및 추가 손상 발생 시 일괄 보수하는 것이 바람직 할 것으로 판단된다.
- 발생한 받침 콘크리트 재료분리 및 철근노출은 시공 미흡, 피복부족에 의한 손상으로 부재의 내구성 및 사용성 확보차원의 단면보수, 단면보수+방청 등의 유지관리가 필요하다.

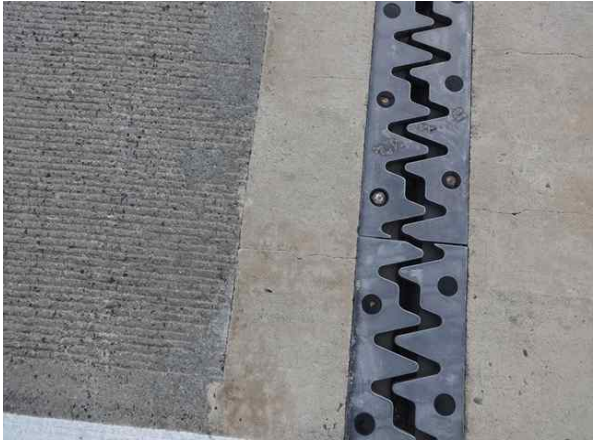
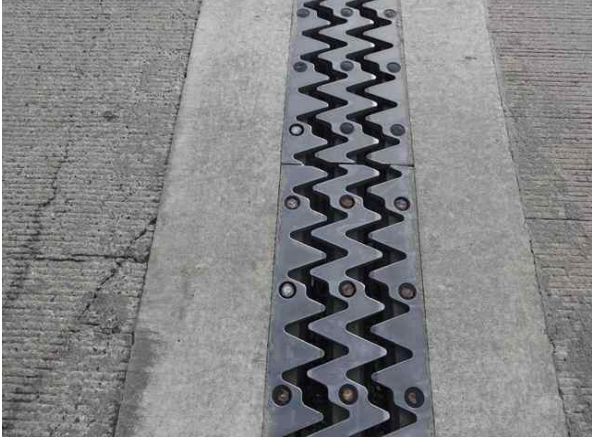
| <p>A1 후타재 균열 (0.2mm/0.3m)</p> | <p>A2 후타재 파손 (0.1m×0.2m)</p> |
| <p>P3 본체 이물질퇴적 (3m)</p> | <p>P6 후타재 균열 (0.2mm/0.3m)</p> |

- 신축이음에 발생한 후타재 균열 및 후타재 파손은 차량 통행하중 및 충격, 콘크리트 열화 등으로 인한 손상으로 판단되며, 표면처리, 단면보수를 실시하는 유지관리가 필요하다.
- 공용시 본체에서는 차량통행으로 인한 분산먼지, 우수에 의한 갓길측 체수 등에 의한 이물질퇴적이 조사되었고, 손상의 진전시 본체 부식 등의 손상이 추가 발생할 가능성이 있으므로, 주기적인 정비를 통한 유지관리가 필요하다.

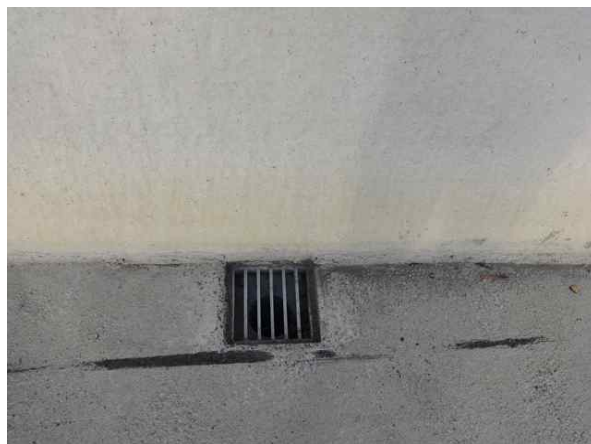
【사진 10.3.22】 배수시설 손상현황

S8 그레이팅 파손

- 배수구는 현재 전반적으로 양호한 상태이나, 일부 구간에서 시공 미흡에 의한 그레이팅 파손이 발생하였고, 부재의 사용성 확보를 위한 배수구 재설치 등의 유지관리가 요구된다. 또한 주기적인 점검을 통한 손상의 발생 여부 확인 등의 유지관리가 요구된다.

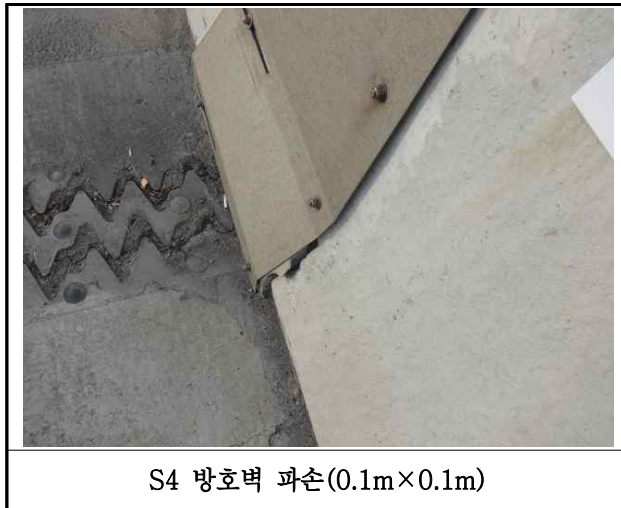
【사진 10.3.24】 방호벽 및 중앙분리대  
손상현황

- 방호벽에 대한 현장조사 결과, 기존 손상인 균열이 확인되었고, 금회 철근노출, 박리가 신규 조사되었다.

- 방호벽에 발생한 파손은 차수판 설치 시 발생한 손상으로 단면보수 등의 조치가 요구된다.

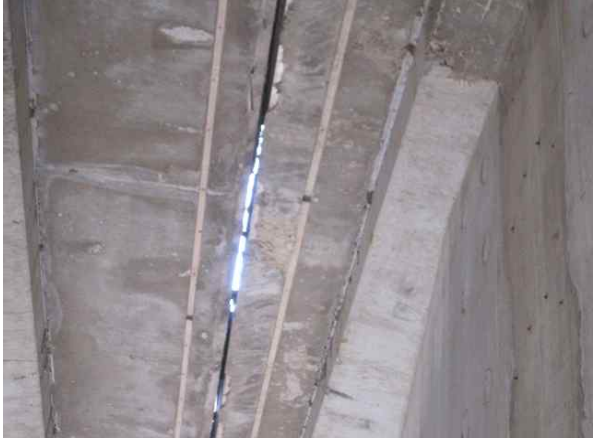
| <p>S2 바닥판하면 박락(0.3m×0.2m)</p> | <p>S9 바닥판하면 파손(0.2m×0.5m)</p> |

- 바닥판하면의 발생한 파손은 시공초기 외부충격 및 시공미흡에 의한 손상으로 내구성 증진을 위해 단면보수를 실시하는 것이 향후 추가손상 방지 등 유지관리에 효율적일 것으로 판단된다.

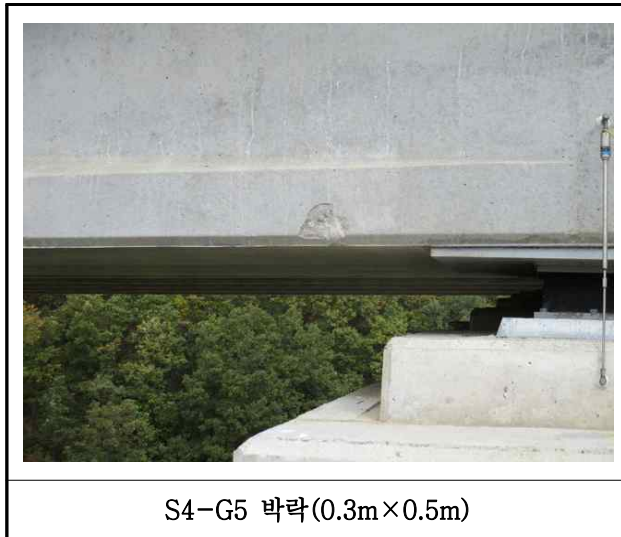
【사진 10.3.28】 거더 손상현황

- 거더에 대한 현장조사 결과 안전성에 영향을 미칠만한 손상은 조사되지 않았으나, 일부 구간에 들뜸이 발생하였다.

- 거더의 박락은 외부충격에 의한 손상으로 추정되며, 손상부는 내구성 확보차원의 단면보수가 요구된다.

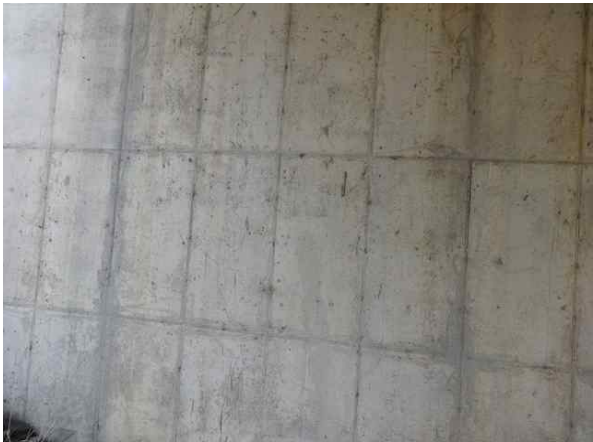
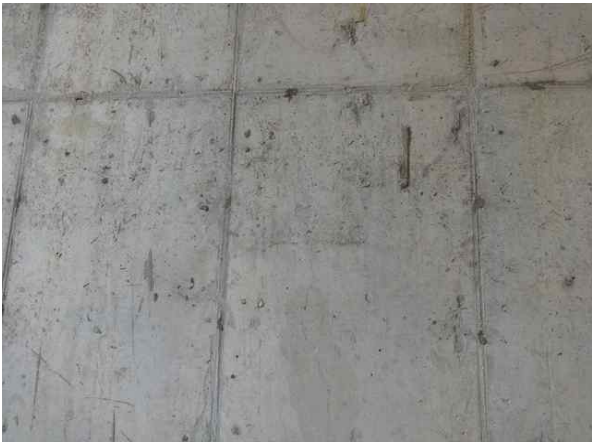
| A1 균열 (0.2mm/2.0m) | A1 균열 (0.2mm/2.0m) |

- 교대에 신축이음을 통한 우수유입으로 인한 누수흔적이 확인되었고, 손상부는 진전시 신축이음과 연계한 보수가 요구된다.
- 교대에 발생한 균열은 건조수축, 온도변화, 거푸집 조기탈형 등의 복합적인 원인에 의한 비구조적 소수의 미세균열로서 표면보수를 실시하여 내구성을 확보가 바람직할 것으로 판단된다. 또한 발생한 폐 콘크리트 퇴적은 청소 등의 정비가 요구된다.

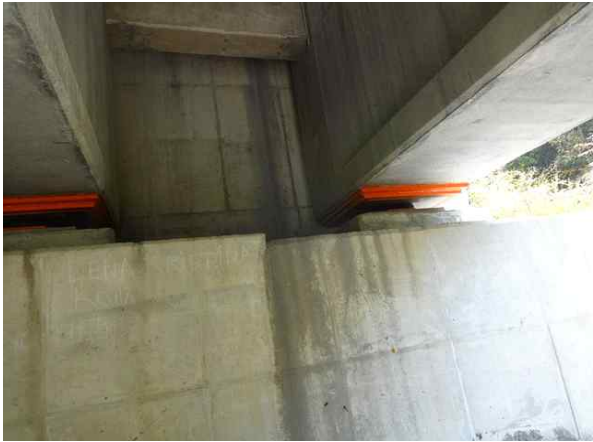
| A2 누수흔적 (0.5m×5.0m) | A2 폐 콘크리트 퇴적 (2.0m×2.0m) |

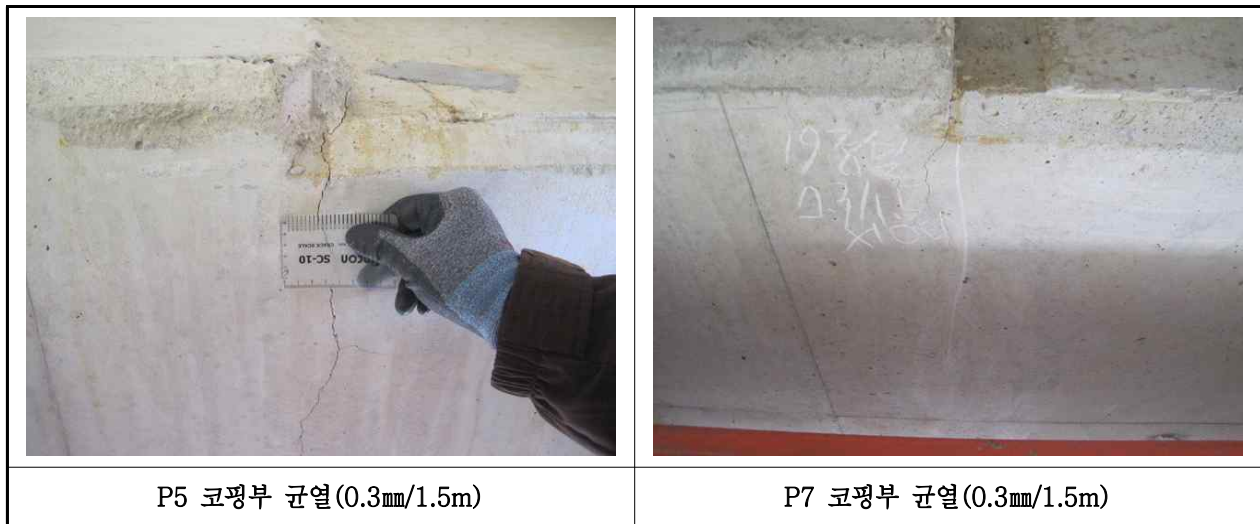
【사진 10.3.34】 교각 손상현황

- 교각에 대한 현장조사 결과 기존 손상인 폭 0.3mm이상 균열이 조사되었다.

- 교각 코핑 및 기둥부에 발생한 균열은 건조수축, 온도변화, 거푸집 조기탈형 등의 복합적인 원인에 의한 비구조적 소수의 미세균열로서 주입보수를 실시하여 내구성을 확보가 바람직할 것으로 판단된다.

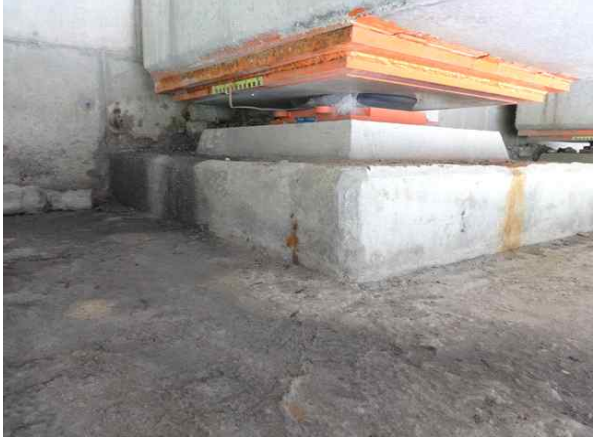
| A2-Sh3 받침콘크리트 철근노출(1EA) | P1-SH1,8 플레이트 부식(0.5m×0.5m) |

- 받침본체에서 조사된 플레이트 부식은 신축이음 외측 단부 누수 및 외부 우수유입에 의한 2차 손상으로 판단되며, 신축이음으로 유입되는 우수차단(하부 물받이설치, 외측 차수덮개 또는 조인트설치)이 선행되어야 하고, 손상부는 유지관리를 위하여 재도장이 필요하다.
- 받침콘크리트 및 무수축물탈에서 조사된 균열은 국부적으로 발생된 폭 0.1~0.2mm의 미세균열로 현 상태에서 별도의 조치보다는 유지관리 후 손상진전 및 추가 손상 발생 시 일괄 보수하는 것이 바람직 할 것으로 판단된다.
- 받침콘크리트에서 조사된 철근노출은 국부적으로 발생되었으나, 파손부로 우수유입, 동절기 급격한 온도차에 의한 철근부식에 의해 손상이 진전이 우려되므로, 단면보수+방청이 요망된다.

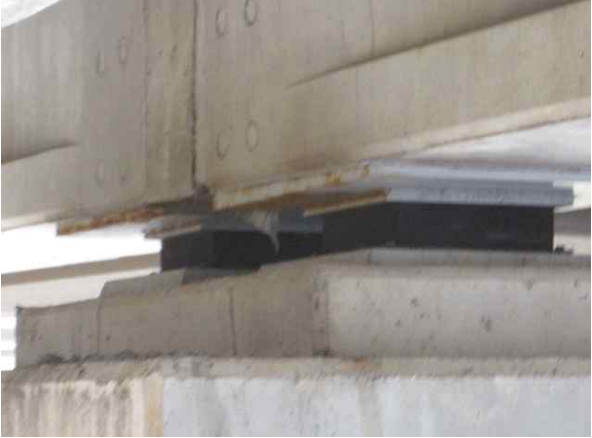
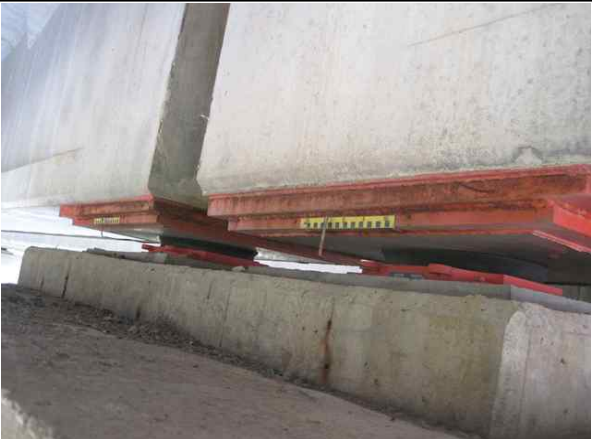
| P3-Sh5 받침콘크리트 균열(0.2mm/0.5m) | P6-SH1,6 플레이트 부식(0.5m×0.5m) |

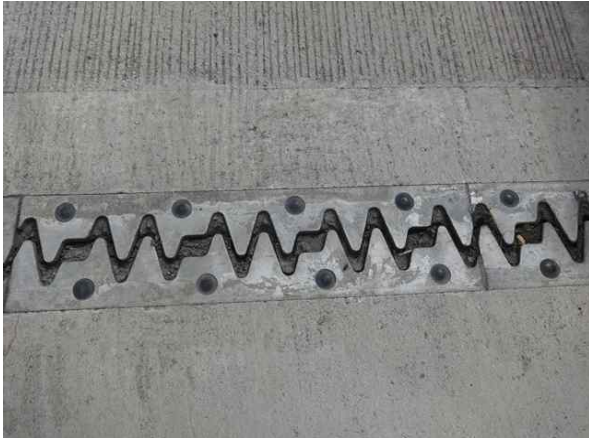
| <p>A1 본체 이물질퇴적(3.0m)</p> | <p>A1 후타재 균열(0.2mm/0.5)</p> |

- 신축이음에 발생한 후타재 균열 및 후타재 파손은 차량 통행하중 및 충격, 콘크리트 열화 등으로 인한 손상으로 판단되며, 표면처리, 단면보수를 실시하는 유지관리가 필요하다.
- 공용시 본체에서는 차량통행으로 인한 분산먼지, 우수에 의한 갓길측 체수 등에 의한 이물질퇴적이 조사되었고, 손상의 진전시 본체 부식 등의 손상이 추가 발생할 가능성이 있으므로, 주기적인 정비를 통한 유지관리가 필요하다.
- 차수판 볼트탈락, 파손은 공용중 열화로 인한 손상으로 정비 등의 유지관리가 요구된다.

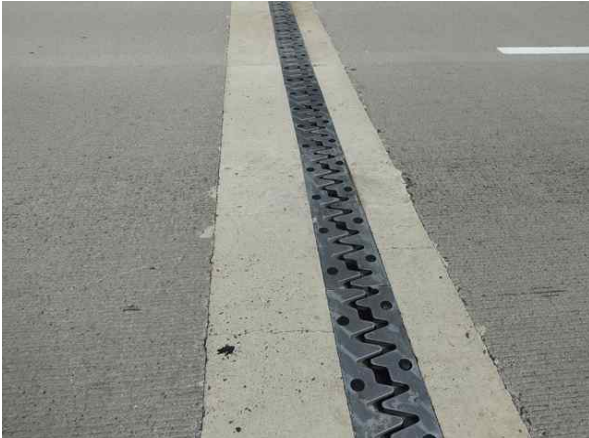
- 신축이음에 발생한 후타재 균열 및 망상균열은 차량 통행하중 및 충격, 콘크리트 열화 등으로 인한 손상으로 판단되며, 표면처리를 실시하는 유지관리가 필요하다. 공용시 본체에 서는 차량통행으로 인한 분산먼지, 우수에 의한 갯길측 채수 등에 의한 이물질퇴적, 본체 부식 등의 손상이 추가 발생할 가능성이 있으므로, 주기적인 정비를 통한 유지관리가 필요하다.

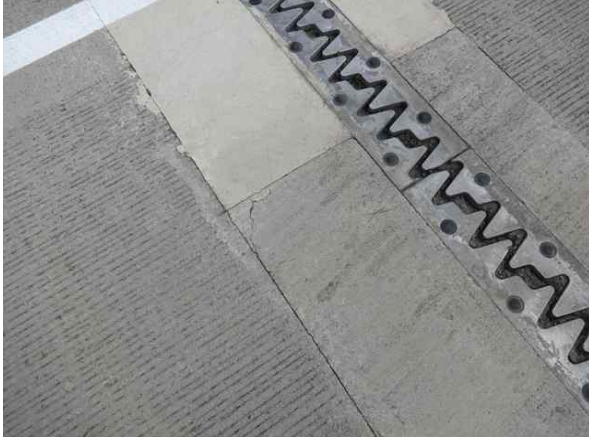
| <p>A1 후타재 파손(0.1m×0.1m)</p> | <p>A1 후타재 망상균열(0.5m×8.0m)</p> |

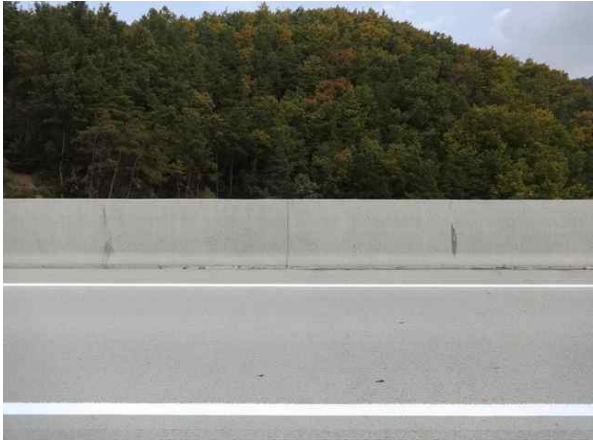
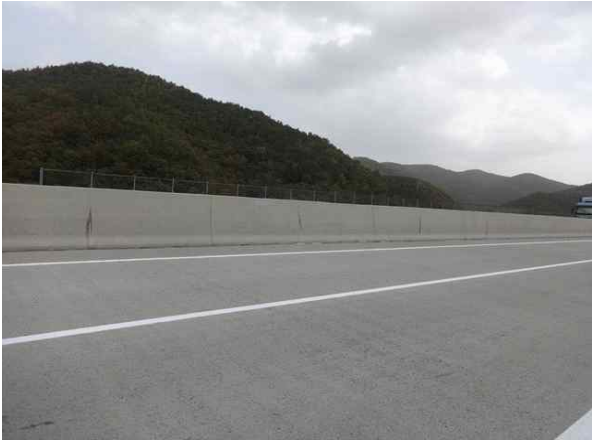
【사진 10.3.47】 방호벽 및 중앙분리대 손상현황

| <p>S2 균열(0.2mm/1.0m)</p> | <p>S5 균열(0.2mm/1.0m)</p> |

- 방호벽에 발생한 균열은 건조수축, 온도변화, 거푸집 조기탈형 등의 복합적인 원인에 의한 비구조적 소수의 미세균열로서 표면보수를 실시하여 내구성을 확보가 바람직할 것으로 판단된다. 또한 발생한 페 콘크리트 퇴적은 청소 등의 정비가 요구된다.
