# 11. 오로교

### 11.1 시설물의 개요

본 시설물은 경상북도 구미시 장천면 오로리(상주영천고속도로 36.763~37.148km)에 위치한 교량으로서 총 연장 385.0m, 폭 25.4m, 왕복 4차로로 시공되어 있다.

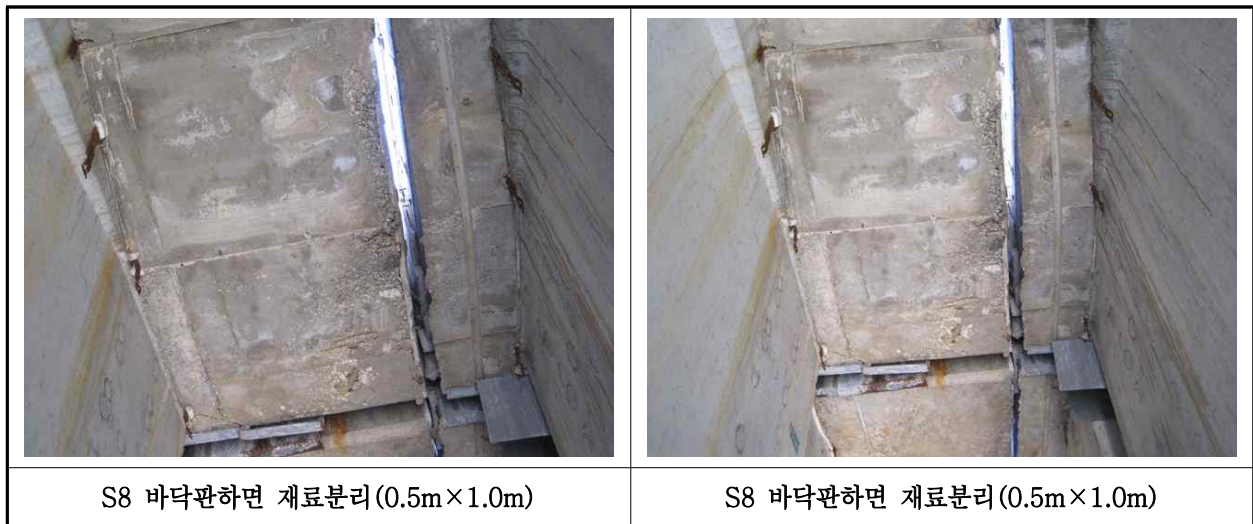
【사진 11.3.3】 바닥판하면 손상현황

- 바닥판하면의 발생한 재료분리는 워커빌리티 효율성 감소, 관리미흡에 의한 타설불량에 의해 발생한 손상으로, 내구성 증진을 위해 단면보수를 실시하는 것이 향후 추가손상 방지 등 유지관리에 효율적일 것으로 판단된다.

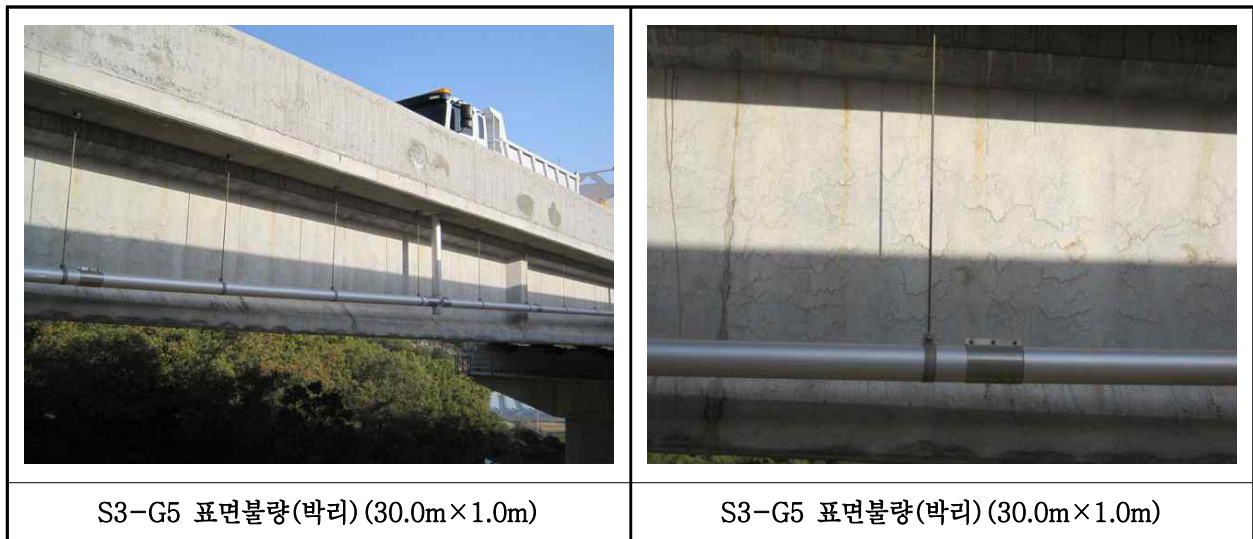
【사진 11.3.5】 거더 손상현황

- 거더에 대한 현장조사 결과 안전성에 영향을 미칠만한 손상이 없는 상태이나, 일부 구간 국부적인 표면불량(박리)가 확인되었다.

- 거더의 외관조사 결과, 현재 손상이 없는 양호한 상태이며, 일부 구간에 시공 미흡으로 인한 표면불량(박리)이 조사되었으며,, 손상부는 단면보수 등의 유지관리가 필요하다.

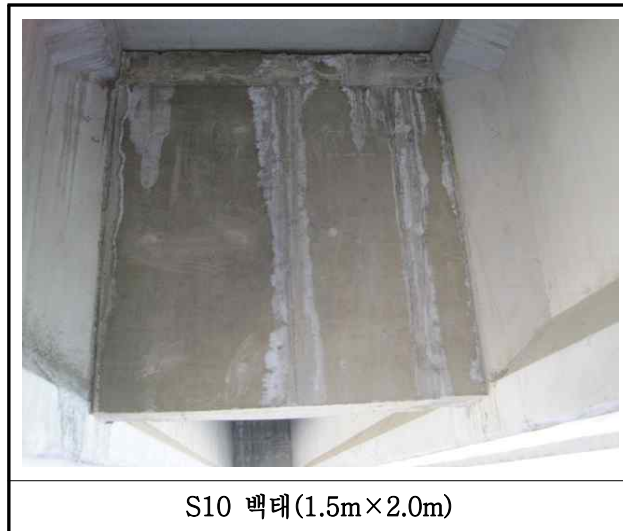
【사진 11.3.7】 가로보 손상현황

- 가로보의 외관조사 결과, 일부 구간에서 백태가 발생 하였으며, 손상부는 시공초기 외부 우수 유입에 의한 손상으로 추정되며, 손상부는 부재의 사용성 확보 차원의 단면보수 등의 조치가 요구된다.

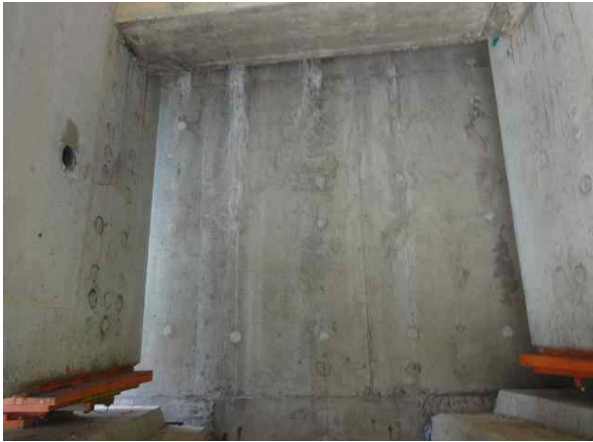
| A1 백태 (0.2m×1.0m) | A2 누수흔적 (1.0m×5.0m) |

- 교대에 신축이음을 통한 우수유입으로 인한 누수흔적, 백태가 확인되었고, 손상부는 주기적인 점검을 통한 손상의 진전여부 확인 후 진전시 신축이음과 연계한 보수, 표면처리 등의 유지관리가 요구된다.
- 발생한 실란트 파손은 공용중 열화로 인한 손상으로 실란트 재충진 등의 유지관리가 요구된다.

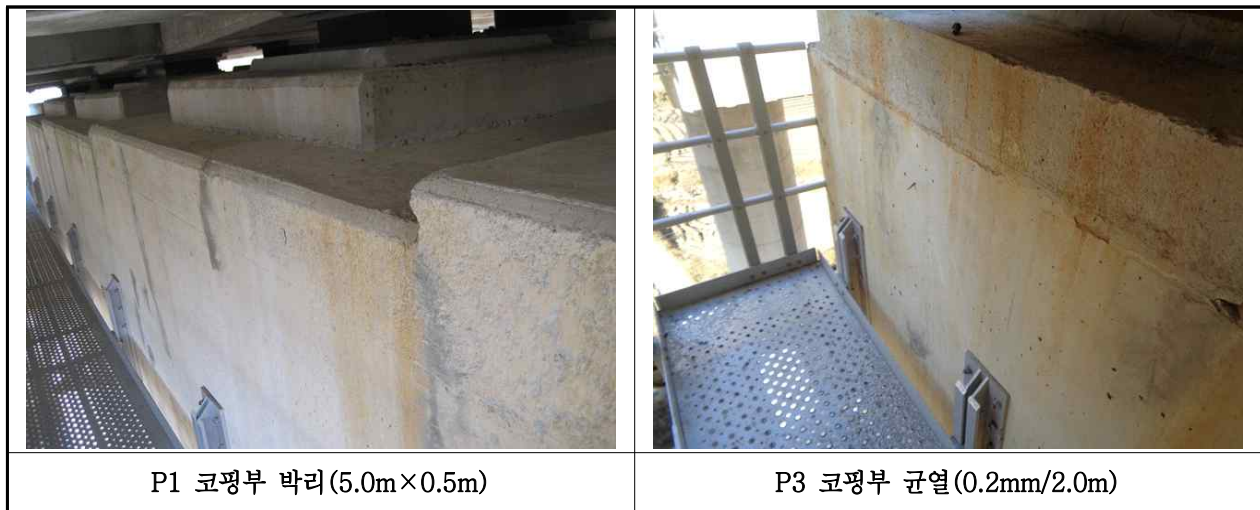
【사진 11.3.11】 교각 손상현황

- 교각에 대한 현장조사 결과 기존 손상인 폭 0.3mm미만 균열, 박리가 조사되었다.

- 교각 코핑 및 기둥부에 발생한 균열은 건조수축, 온도변화, 거푸집 조기탈형 등의 복합적인 원인에 의한 비구조적 소수의 미세균열로서 표면보수를 실시하여 내구성을 확보가 바람직할 것으로 판단된다.
- 교각에 발생한 박리는 시공 미흡에 의한 손상으로 단면보수 등의 유지관리가 요구된다.

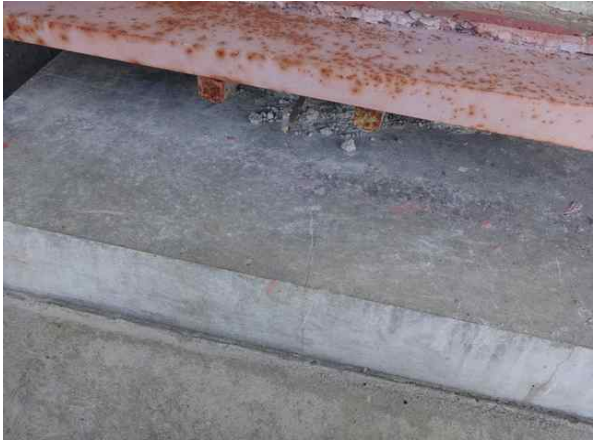
| A2-Sh1 무수축몰탈 균열(0.2mm/0.3m) | P2-Sh4 무수축몰탈 박락(0.1m×0.1m) |

- 받침본체에서 조사된 본체 부식, 무수축물탈 백태는 신축이음 외측 단부 누수 및 외부 우수 유입에 의한 2차 손상으로 판단되며, 신축이음으로 유입되는 우수차단(하부 물받이설치, 외측 차수덮개 또는 조인트설치)이 선행되어야 하고, 손상부는 유지관리를 위하여 채도장, 표면처리 등이 필요하다.
- 받침콘크리트 및 무수축물탈에서 조사된 균열은 국부적으로 발생한 폭 0.1~0.2mm의 미세균열로 현 상태에서 별도의 조치보다는 유지관리 후 손상진전 및 추가 손상 발생 시 일괄 보수하는 것이 바람직 할 것으로 판단된다.
- 받침콘크리트 및 무수축물탈에 발생한 파손, 박리, 재료분리 등의 단면손상은 시공미흡, 외부 충격에 의한 손상으로 부재의 내구성 확보차원의 단면보수 등의 조치가 요구된다.

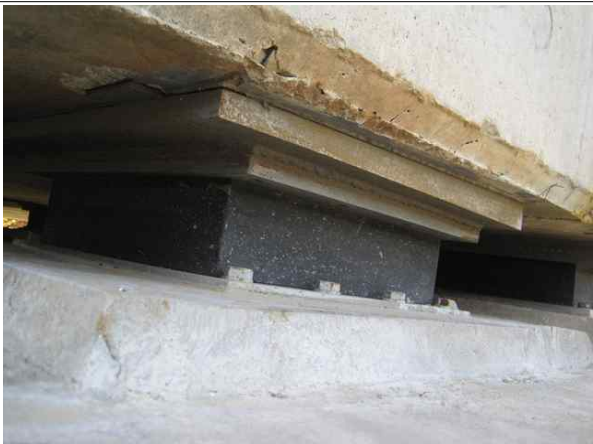
| P9-Sh6 플레이트 부식 | P10-Sh10 받침콘크리트 재료분리(0.1m×0.1m) |

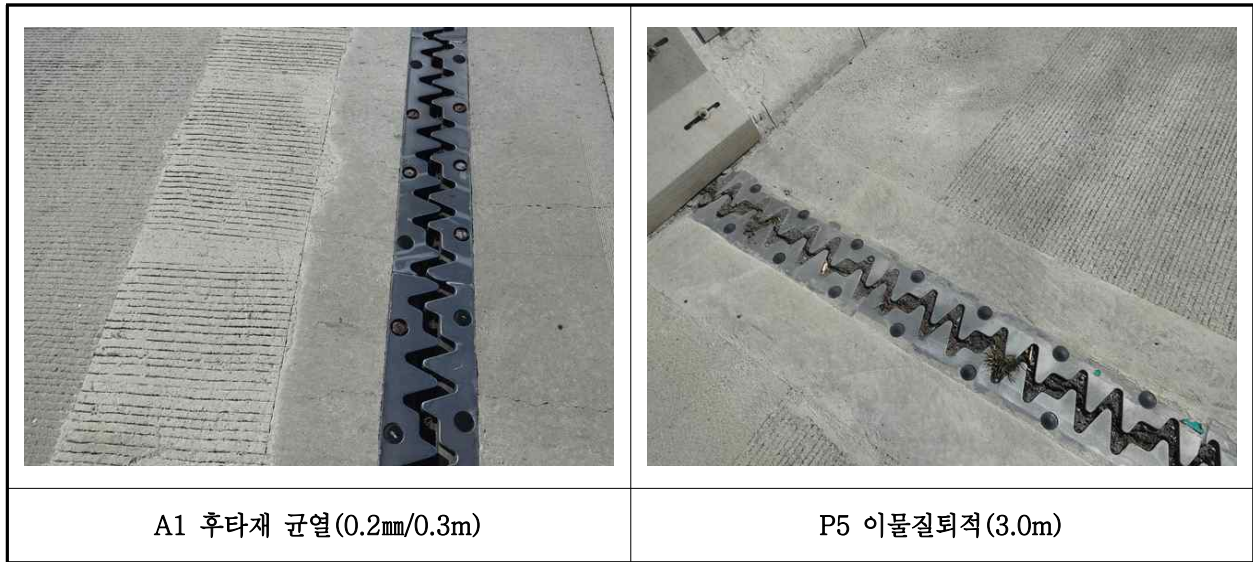
【사진 11.3.17】 신축이음장치 손상현황

- 신축이음 현장조사 결과 후타재 균열, 이물질퇴적 등이 조사되었다.

- 신축이음에 발생한 후타재 균열은 차량 통행하중 및 충격, 콘크리트 열화 등으로 인한 손상으로 판단되며, 표면처리를 실시하는 유지관리가 필요하다.
- 공용시 본체에서는 차량통행으로 인한 분산먼지, 우수에 의한 갯길측 체수 등에 의한 이물질퇴적이 조사되었고, 손상은 진전시 본체 부식 등의 손상이 추가 발생할 가능성이 있으므로, 주기적인 정비를 통한 유지관리가 필요하다.

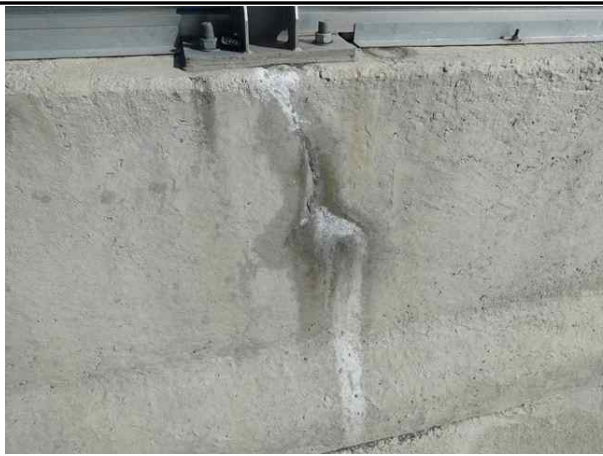
| S7 방호벽 백태(0.1m×0.2m) | S3 중분대 균열(0.3mm/1.0m) |

- 방호벽에 발생한 균열 및 백태는 초기 건조수축, 공용기간 증가, 우수유입 등에 의한 손상으로 내구성확보를 위한 표면보수, 주입보수를 실시하여야 할 것으로 판단된다.

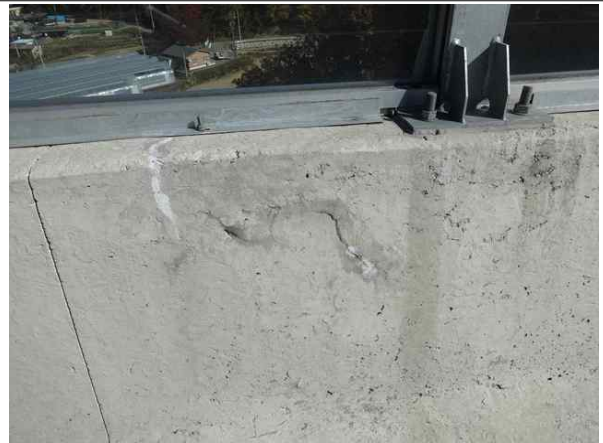
| S11 중분대 백태(0.1m×0.2m) | - |

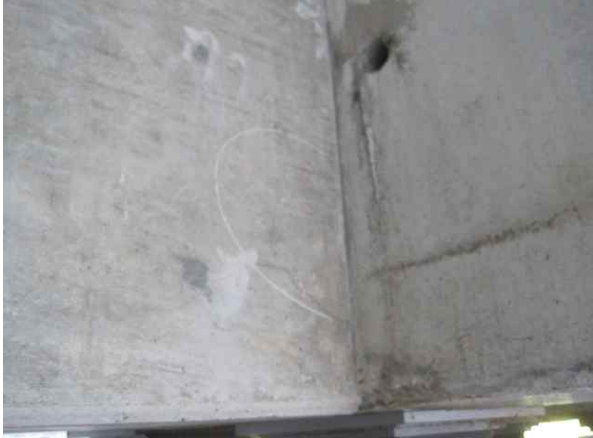
| S7 박리 | S8 박리 |

- 가로보의 외관조사 결과 시공시 외부 우수유입에 의한 백태, 시공시 마감처리 미흡에 의한 박리가 조사되었고, 손상부는 부재의 내구성 확보 차원의 단면보수 등의 조치가 요구된다.

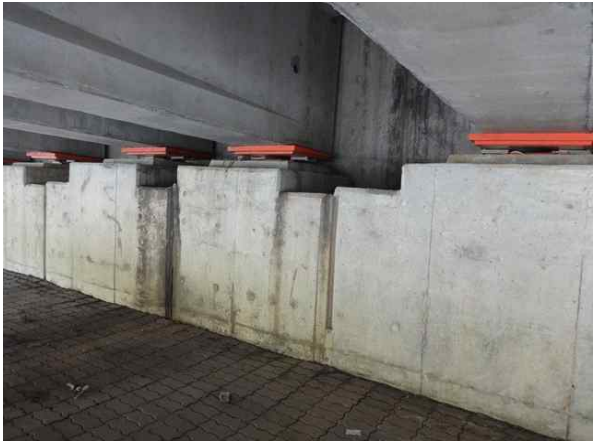
| A2 누수흔적 (8.0m×5.0m) | A2 누수흔적 (8.0m×5.0m) |

- 교대에 신축이음을 통한 우수유입으로 인한 누수흔적, 백태가 확인되었고, 손상부는 진전시 신축이음과 연계한 보수가 요구된다.

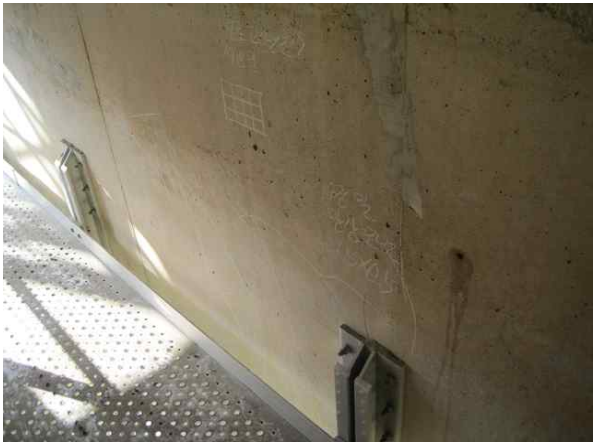
| P1 코핑부 망상균열(1.5m×0.5m) | P1 코핑부 박리(15.0m×0.5m) |

- 교각 코핑 및 기둥부에 발생한 균열 및 망상균열은 건조수축, 온도변화, 거푸집 조기탈형 등의 복합적인 원인에 의한 비구조적 소수의 미세균열로서 표면보수, 주입보수를 실시하여 내구성 확보가 바람직할 것으로 판단된다.
- 교각에 발생한 박리는 시공시 전처리 미흡에 의한 손상으로 부재의 내구성 확보 차원의 단면보수 등의 유지관리가 요구된다.

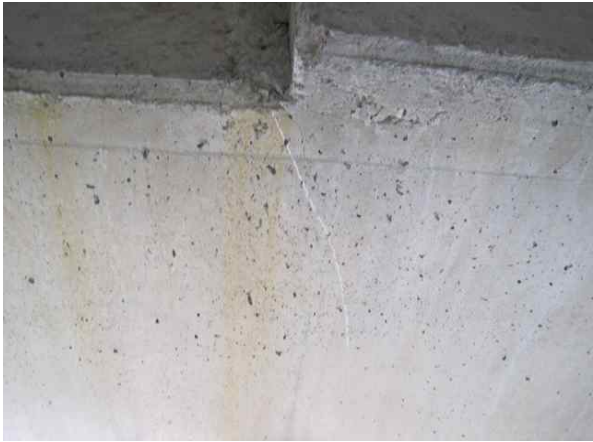
| P4 코핑부 균열(0.2mm/0.5m) | P9 코핑부 균열(0.3mm/0.3m) |

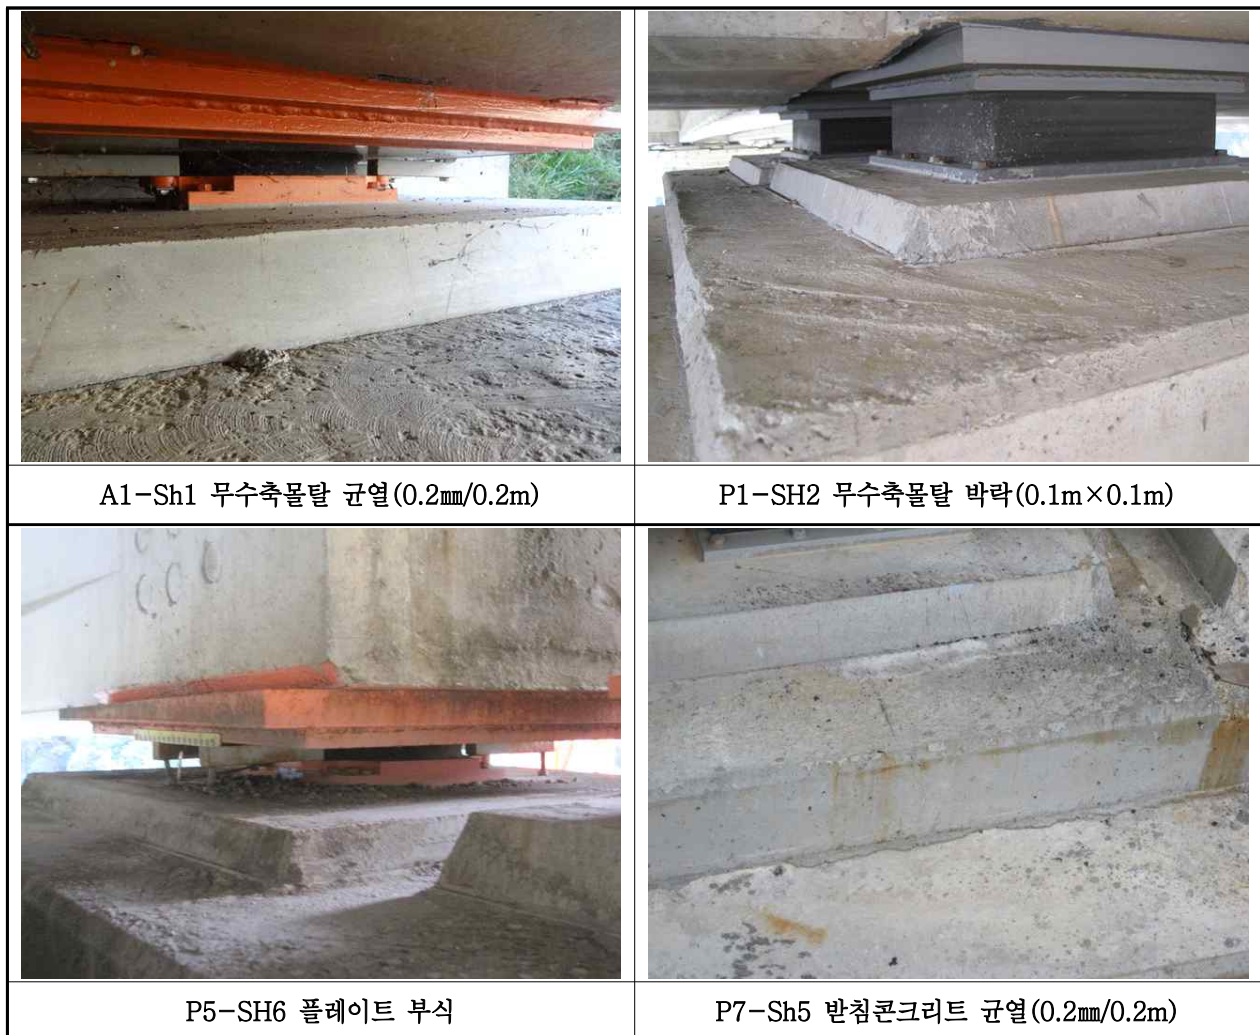
【사진 11.3.38】 교량받침 손상현황

A1-Sh1 무수축몰탈 균열 (0.2mm/0.2m)

P1-SH2 무수축몰탈 박락 (0.1m×0.1m)

P5-SH6 플레이트 부식

P7-Sh5 받침콘크리트 균열 (0.2mm/0.2m)

- 받침본체에서 조사된 본체 부식은 신축이음 외측 단부 누수 및 외부 우수유입에 의한 2차 손상으로 판단되며, 신축이음으로 유입되는 우수차단(하부 물받이설치, 외측 차수덮개 또는 조인트설치)이 선행되어야 하고, 손상부는 유지관리를 위하여 재도장이 필요하다.
- 받침콘크리트 및 무수축물탈에서 조사된 균열은 국부적으로 발생한 폭 0.1~0.2mm의 미세균열로 현 상태에서 별도의 조치보다는 유지관리 후 손상진전 및 추가 손상 발생 시 일괄 보수하는 것이 바람직 할 것으로 판단된다.
- 받침콘크리트 재료분리, 무수축물탈에서 조사된 파손, 들뜸은 국부적으로 발생되었으나, 파손부로 우수유입, 동절기 급격한 온도차에 의한 철근부식에 의해 손상이 진전이 우려되므로, 단면보수가 요망된다.

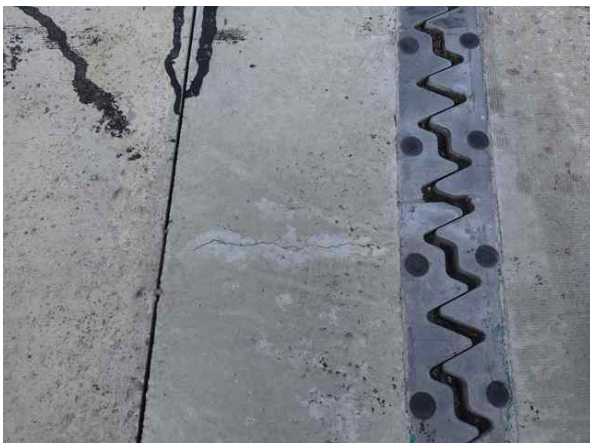
| A1 후타재 균열 (0.2mm/0.5m) | P4 후타재 균열 (0.2mm/0.5m) |

- 신축이음에 발생한 후타재 균열은 차량 통행하중 및 충격, 콘크리트 열화 등으로 인한 손상으로 판단되며, 표면처리를 실시하는 유지관리가 필요하다.
- 공용시 본체에서는 차량통행으로 인한 분산먼지, 우수에 의한 갓길측 체수 등에 의한 이물질퇴적이 조사되었고, 손상은 진전시 본체 부식 등의 손상이 추가 발생할 가능성이 있으므로, 주기적인 정비를 통한 유지관리가 필요하다.
- 후타재 이격은 현재 이격으로 인한 파손 등의 손상은 확인되지 않았고, 주기적인 점검을 통하여 손상의 발생여부 확인 등의 유지관리가 요구된다.

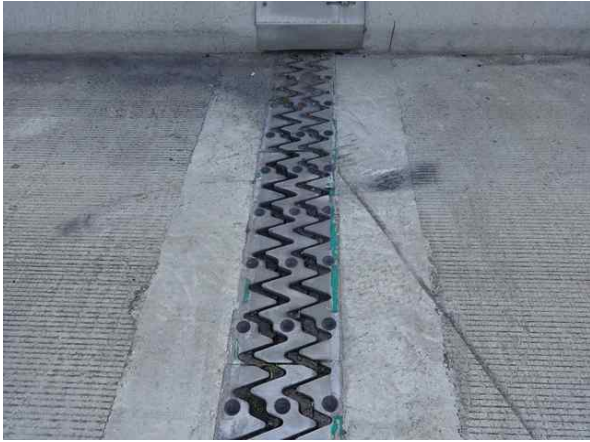
| P8 본체 이물질퇴적 (3.0m) | P8 후타재 균열 (0.2mm/0.5m) |

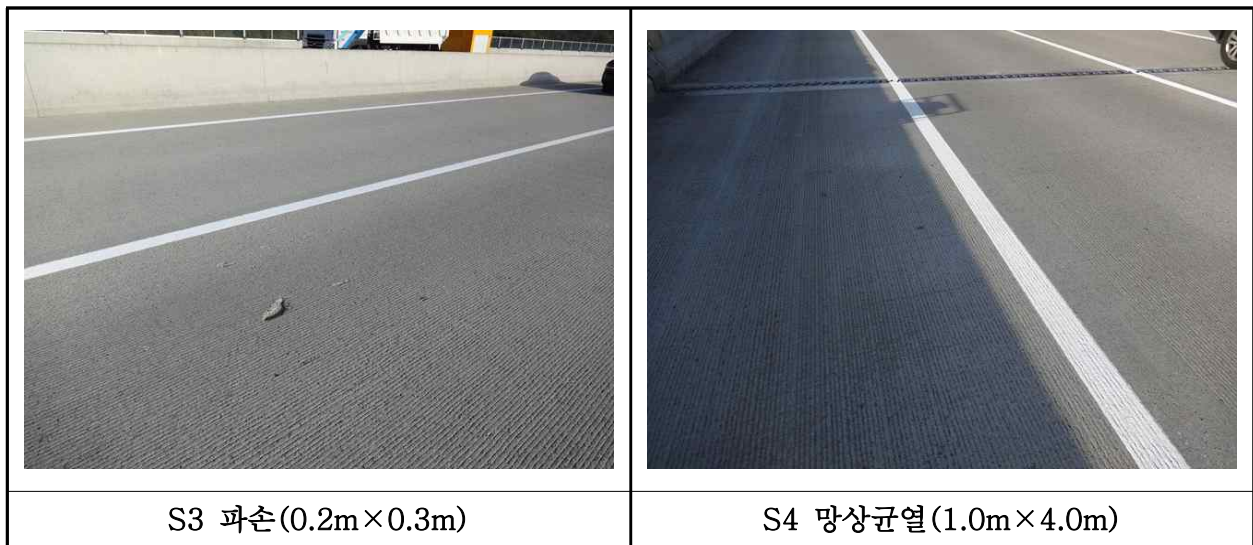
【사진 11.3.45】 교면포장 손상현황

- 현장조사 결과, 포장은 파손 및 망상균열이 발생하였다.

- 교면포장의 본선은 양호한 상태이나, 일부 구간에서 망상균열, 콘크리트 파손이 조사되었고, 손상부는 건조수축에 의한 균열 및 공용중 충격에 의한 파손으로 표면처리, 단면보수 등의 유지관리가 요구된다.

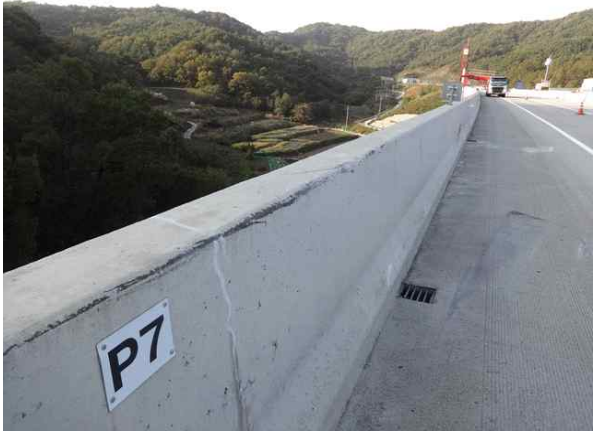
| <p>S7 균힘 (0.2m×5.0m)</p> | <p>S10 균열 (0.2mm/1.0m)</p> |

- 방호벽에 발생한 균열은 초기 건조수축, 공용기간 증가 등에 의한 손상으로 내구성확보를 위한 표면보수를 실시하여야 할 것으로 판단된다.
- 또한, 발생한 균힘은 외부 충격에 의한 손상으로 부재의 사용성 확보 차원의 단면보수 등의 유지관리가 필요하다.

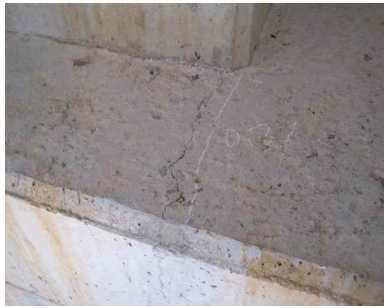
| <p>① 교각 폭 0.3mm 이상 균열 - 진전 여부확인</p> | | |
