# 13. 불당교

### 13.1 시설물의 개요

본 시설물은 경상북도 구미시 장천면 오로리(상주영천고속도로 38.817~39.057km)에 위치한 교량으로서 총 연장 240.0m, 폭 25.4m, 왕복 4차로로 시공되어 있다.

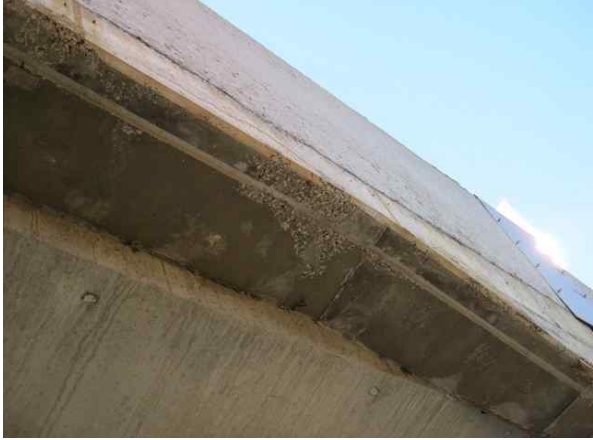
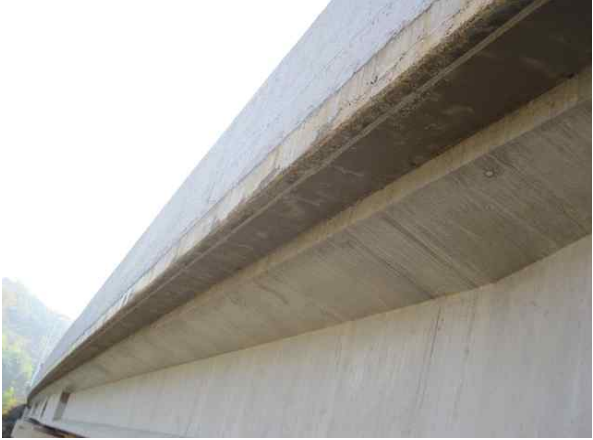
【사진 13.3.3】 바닥판하면 손상현황

| <p>S1 재료분리(30.0m×0.2m)</p> | <p>S1 재료분리(30.0m×0.2m)</p> |

- 바닥판하면의 발생한 재료분리는 위커빌리티 효율성 감소, 관리미흡에 의한 타설불량에 의해 발생한 손상으로, 내구성 증진을 위해 단면보수를 실시하는 것이 향후 추가손상 방지 등 유지관리에 효율적일 것으로 판단된다.

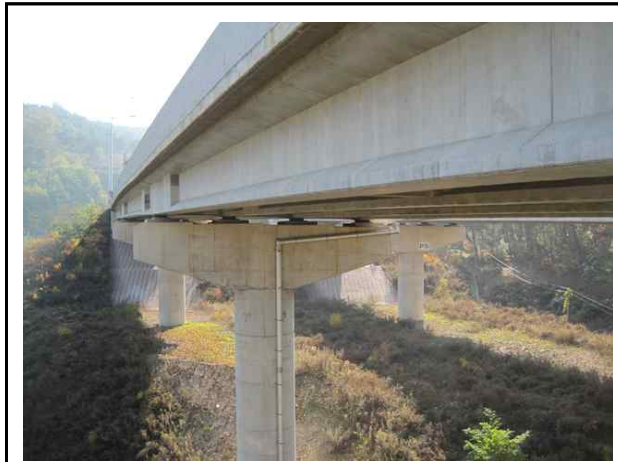
【사진 13.3.5】 거더 손상현황

거더 상태양호

- 거더의 외관조사 결과, 현재 손상이 없는 양호한 상태이며, 주기적인 점검을 통한 손상의 발생 여부 확인 등의 유지관리가 요구된다.

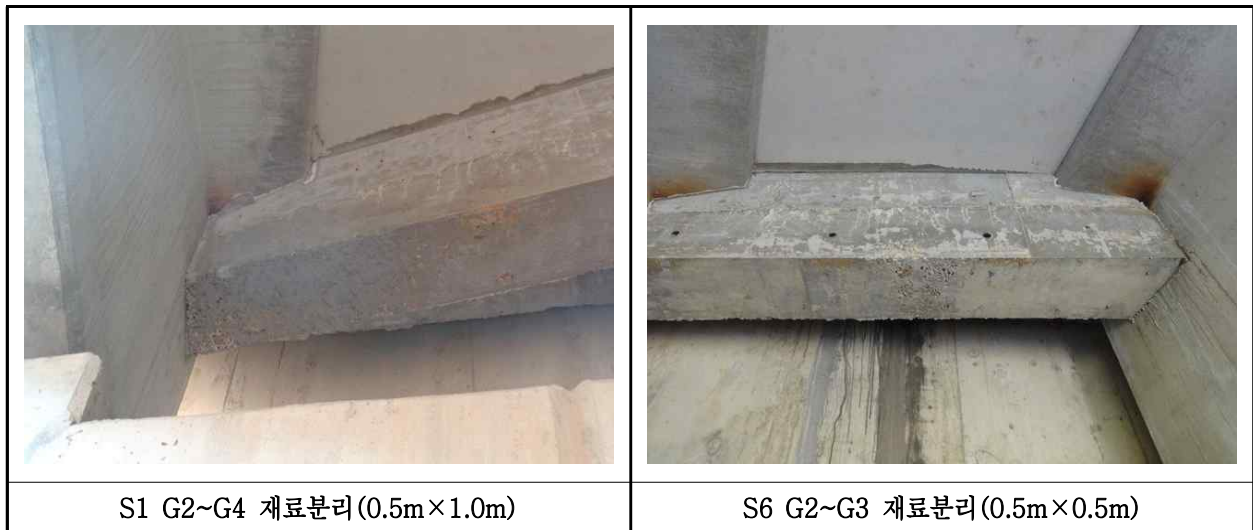
【사진 13.3.7】 가로보 손상현황

- 가로보에 대한 현장조사 결과, 재료분리 등의 손상이 조사되었다.

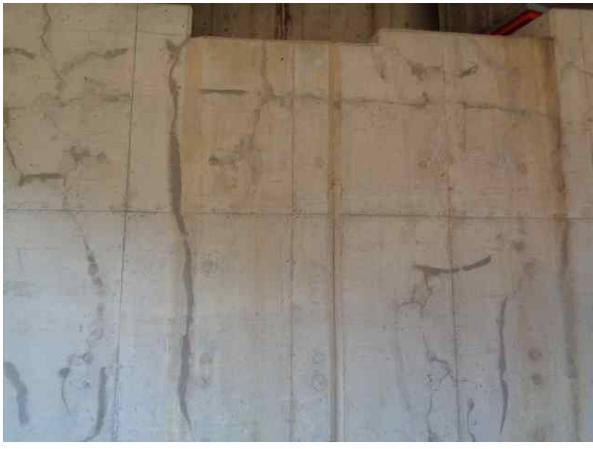
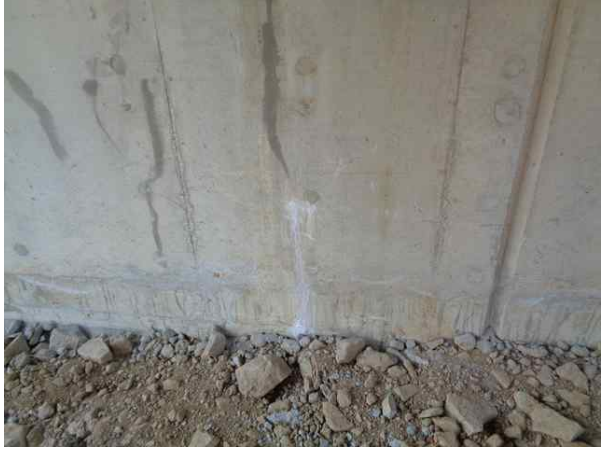
【사진 13.3.9】 교대 손상현황

- 교대 A1, A2에 대한 외관조사 결과 폭 0.3mm 미만 균열, 백태, 거푸집 미제거 등의 손상이 발생한 것으로 조사되었다.

| A1 균열 (0.2mm/3.0m) | A1 백태 (0.1m×0.5m) |

- 교대에 신축이음을 통한 우수유입으로 인한 백태가 확인되었고, 손상부는 주기적인 점검을 통한 손상의 진전여부 확인 후 진전시 신축이음과 연계한 보수, 표면처리 등의 유지관리가 요구된다.
- 교대에 발생한 균열은 건조수축, 온도변화, 거푸집 조기탈형 등의 복합적인 원인에 의한 비구조적 소수의 미세균열로서 표면보수를 실시하여 내구성을 확보가 바람직할 것으로 판단된다.

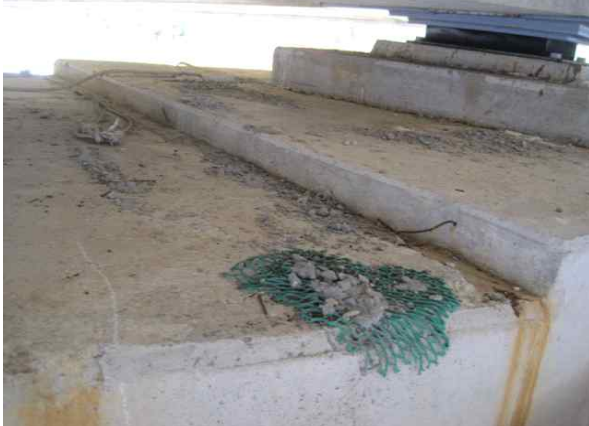
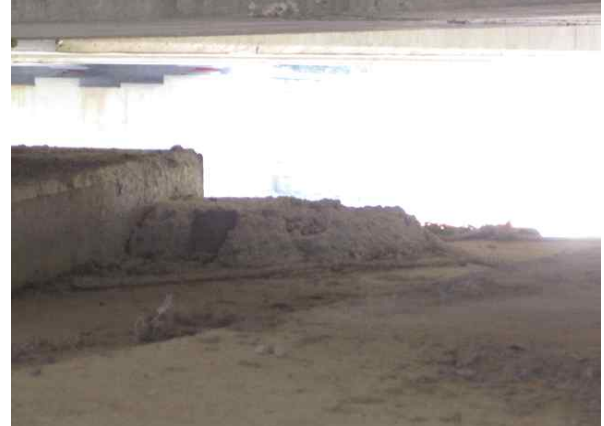
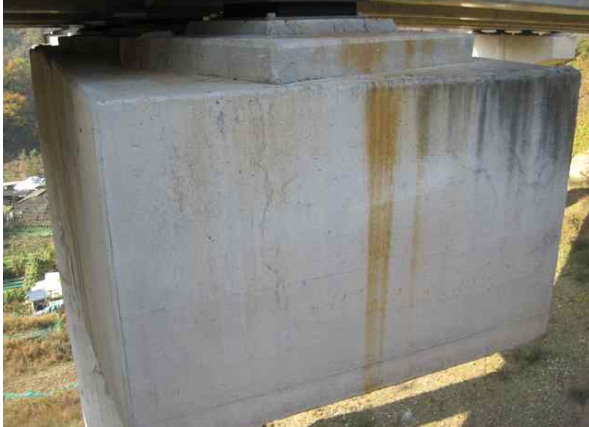
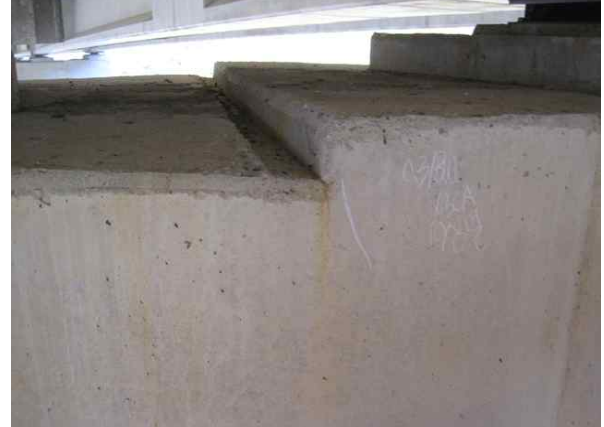
【사진 13.3.11】 교각 손상현황

- 교각에 대한 현장조사 결과 기존 손상인 폭 0.3mm내,외 균열, 망상균열, 폐 콘크리트 퇴적 등의 손상이 조사되었다.

| <p>P1 코핑부 균열(0.3mm/3.0m)</p> | <p>P1 페콘크리트 퇴적</p> |
| <p>P2 코핑부 망상균열(2.0m×2.0m)</p> | <p>P4 코핑부 균열(0.3mm/3.0m)</p> |

- 교각 코핑 및 기둥부에 발생한 균열 및 망상균열은 건조수축, 온도변화, 거푸집 조기탈형 등의 복합적인 원인에 의한 비구조적 소수의 미세균열로서 표면보수, 주입보수를 실시하여 내구성을 확보가 바람직할 것으로 판단된다.

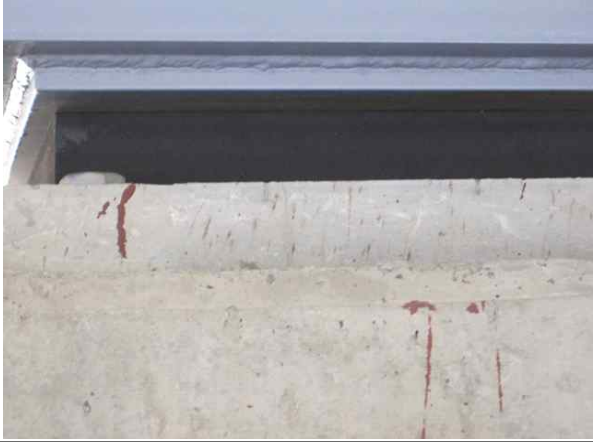
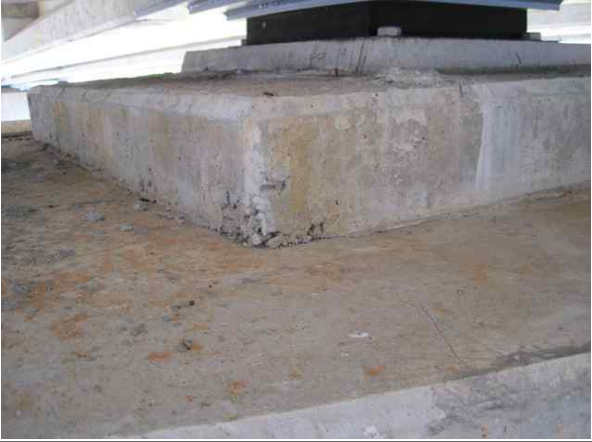
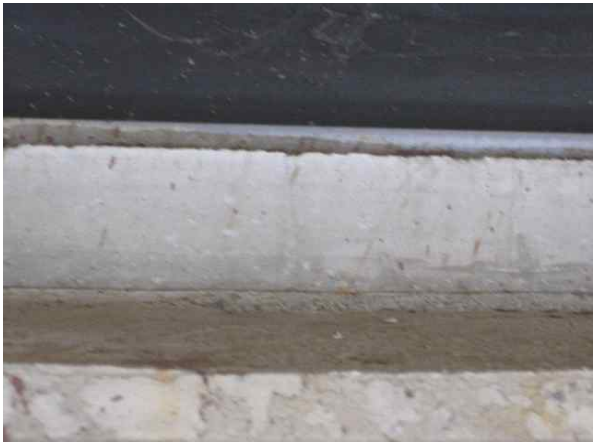
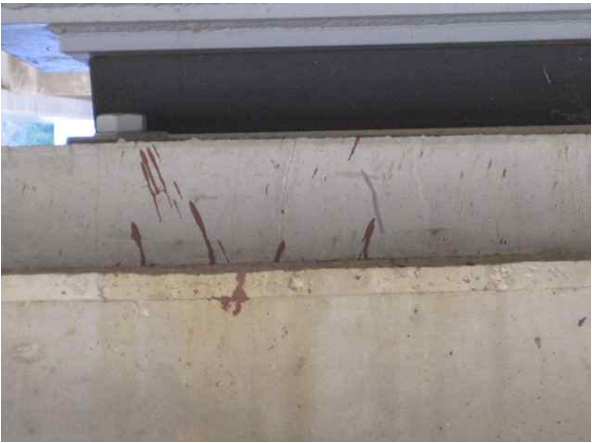
【사진 13.3.13】 교량받침 손상현황

- 현장조사 결과, 무수축물탈 폭 0.3mm미만 균열, 반침 콘크리트 재료분리가 조사되었다.

| P1-Sh3 무수축물탈 균열(0.1mm/0.2m) | P2-Sh3 받침콘크리트 재료분리(0.3m×0.2m) |
| P4-Sh2 무수축물탈 균열(0.1mm/0.2m) | P5-Sh2 무수축물탈 균열(0.1mm/0.2m) |

- 받침콘크리트에 발생한 재료분리는 워커빌리티 효율성 감소, 관리미흡에 의한 타설불량에 의해 발생한 손상으로, 내구성 증진을 위해 단면보수를 실시하는 것이 향후 추가손상 방지 등 유지관리에 효율적일 것으로 판단된다.
- 무수축물탈에서 조사된 균열은 국부적으로 발생한 폭 0.1~0.2mm의 미세균열로 현 상태에서 별도의 조치보다는 유지관리 후 손상진전 및 추가 손상 발생 시 일괄 보수하는 것이 바람직할 것으로 판단된다.

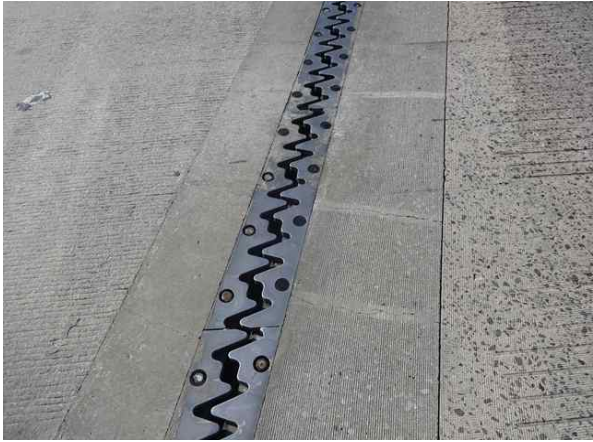
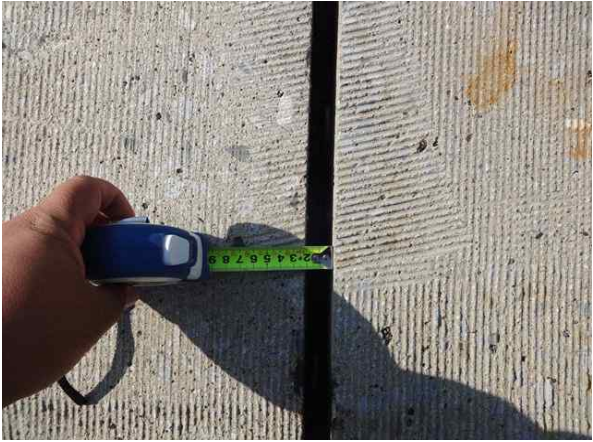
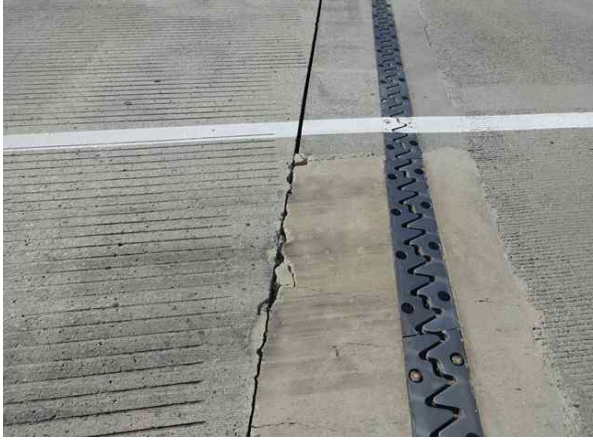
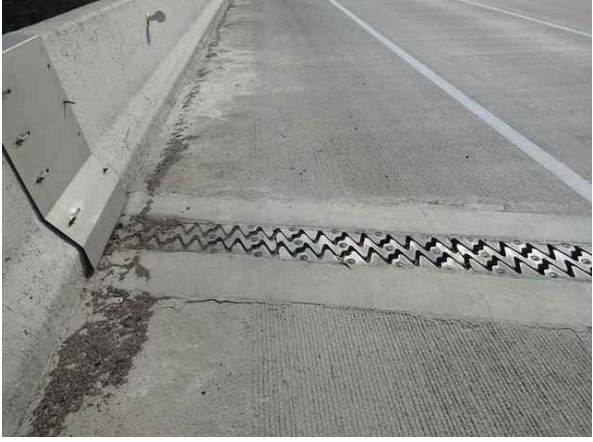
【사진 13.3.17】 신축이음장치 손상현황

- 신축이음 현장조사 결과 후타재 균열, 파손, 이격, 본체 이물질퇴적, 차수판 앵커탈락 등의 손상이 조사되었다.

| <p>A1 후타재 균열 (0.2mm/0.5m)</p> | <p>A2 후타재 이격 (3.0m/20.0mm)</p> |
| <p>A2 후타재 파손 (0.1m×1.0m)</p> | <p>P3 이물질퇴적 (3.0m)</p> |

- 신축이음에 발생한 후타재 균열, 파손은 차량 통행하중 및 충격, 콘크리트 열화 등으로 인한 손상으로 판단되며, 표면처리, 단면보수를 실시하는 유지관리가 필요하다.
- 공용시 본체에서는 차량통행으로 인한 분산먼지, 우수에 의한 갓길측 체수 등에 의한 이물질퇴적이 조사되었고 손상은 진전시 본체 부식 등의 손상이 추가 발생할 가능성이 있으므로, 주기적인 정비를 통한 유지관리가 필요하다.

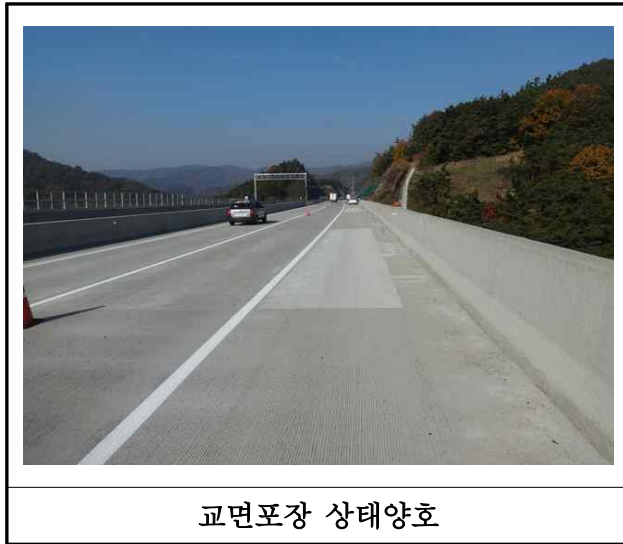
【사진 13.3.20】 교면포장 손상현황

교면포장 상태양호

- 교면포장은 현재 손상이 없는 양호한 상태이며, 주기적인 점검을 통한 신규 손상 발생 등의 유지관리가 요구된다.

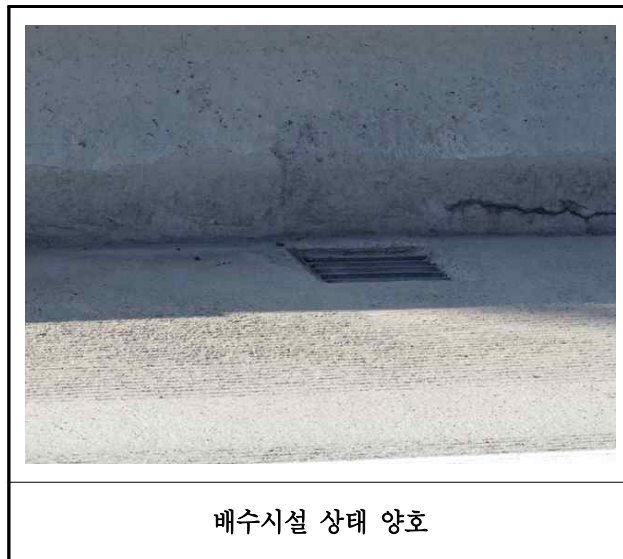
【사진 13.3.22】 배수시설 손상현황

- 배수구는 현재 전반적으로 양호한 상태이나, 일부 구간에서 시공 미흡에 의한 배수관 탈락이 발생하였고, 부재의 사용성 확보를 위한 배수구 재설치 등의 유지관리가 요구된다. 또한 주기적인 점검을 통한 손상의 발생 여부 확인 등의 유지관리가 요구된다.

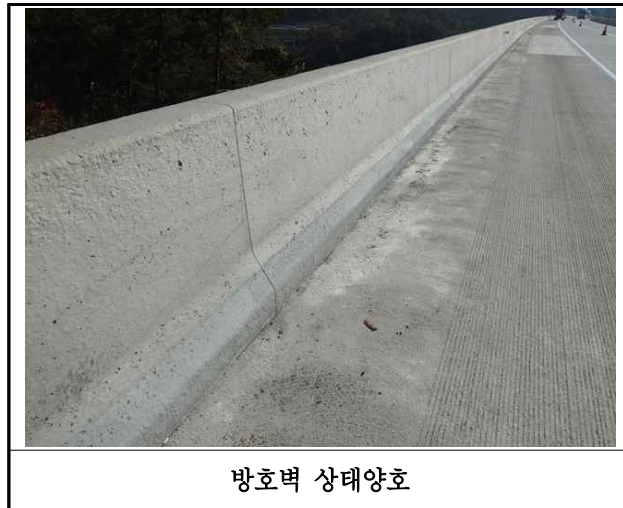
【사진 13.3.24】 방호벽 손상현황

- 방호벽에 대한 현장조사 결과, 손상이 없는 양호한 상태로 조사되었다.

- 방호벽의 외관조사 결과, 손상이 없는 양호한 상태이며, 주기적인 점검을 통한 손상의 발생 여부 확인 등의 유지관리가 요구된다.

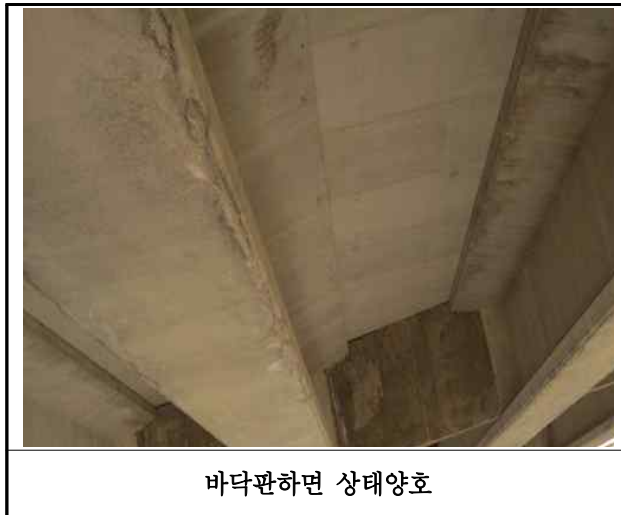
【사진 13.3.26】 바닥판하면 손상현황

- 바닥판 하면의 외관조사 결과, 손상이 없는 양호한 상태로 조사되었다.

- 바닥판하면의 외관조사 결과, 손상이 없는 양호한 상태로 확인되었고, 바닥판의 경우 주 부재로 주기적인 점검을 통한 손상의 발생여부 확인 등의 유지관리가 필요할 것으로 사료된다.

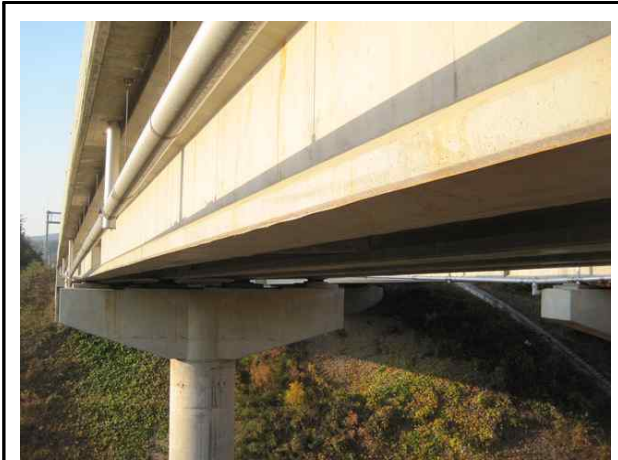
【사진 13.3.28】 거더 손상현황

거더 상태양호

- 거더의 외관조사 결과, 안전성에 영향을 미칠만한 손상은 조사되지 않았고, 주기적인 점검을 통한 부재의 손상 발생여부 확인 등의 유지관리가 요구된다.

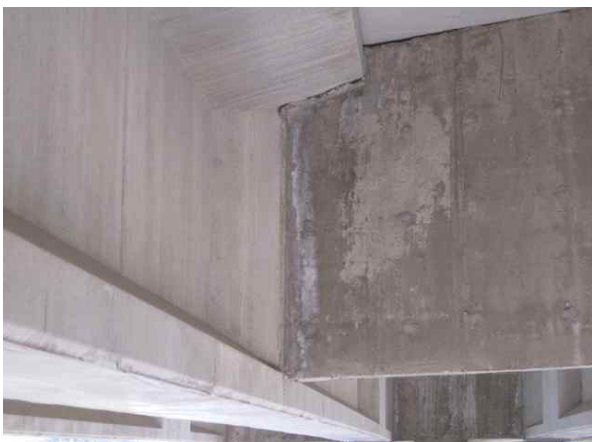
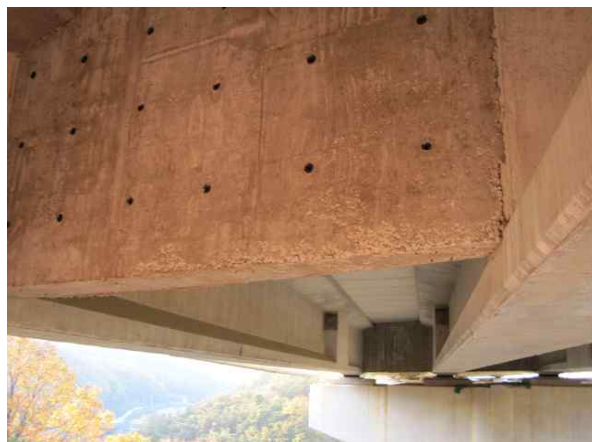
【사진 13.3.30】 가로보 손상현황

- 가로보에 대한 현장조사 결과, 재료분리, 백태 등의 손상이 확인되었다.

| S1 백태(0.2m×1.5m) | S1 재료분리(2.0m×0.3m) |
| S2 백태(0.2m×1.5m) | S5 재료분리(1.0m×0.4m) |

- 가로보는 일부 구간에서 시공 미흡에 의한 재료분리, 시공초기 우수유입에 의한 백태 등의 손상이 조사되었고, 손상부는 표면처리, 단면보수를 실시하여, 부재의 내구성을 확보하여야 한다.

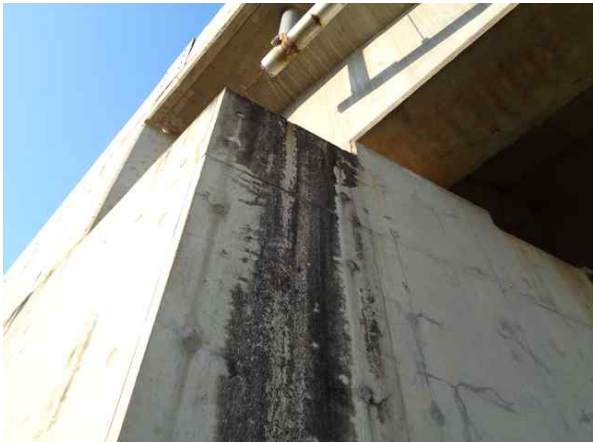
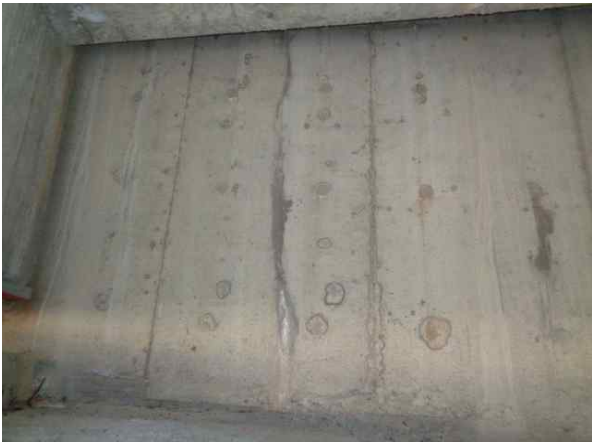
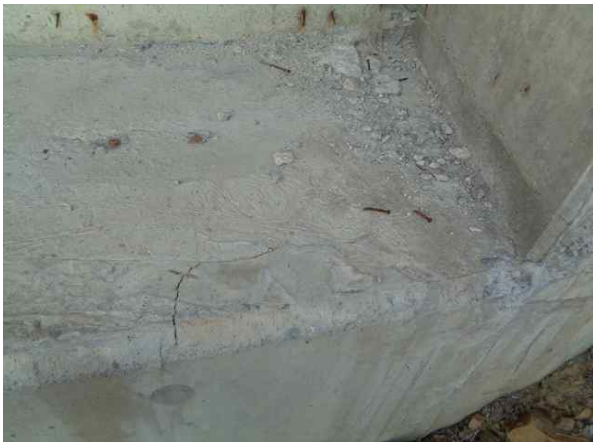
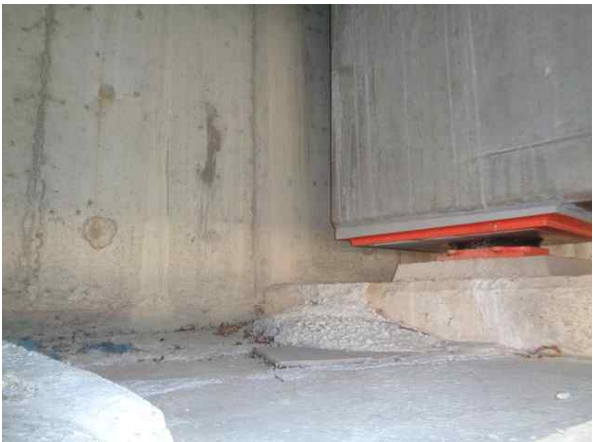
【사진 13.3.32】 교대 손상현황

- 교대 A1, A2에 대한 외관조사 결과 폭 0.3mm 이상 균열, 누수흔적, 백태, 폐 콘크리트 퇴적 등의 손상이 발생한 것으로 조사되었다.

| A1 누수흔적 (0.5m×3.0m) | A2 백태 (0.2m×0.3m) |
| A2 상면 균열 (0.3mm/0.5m) | A2 폐 콘크리트 퇴적 (0.5m×1.0m) |

- 교대에 신축이음을 통한 우수유입으로 인한 누수흔적, 백태가 확인되었고, 손상부는 진전시 신축이음과 연계한 보수가 요구된다.
- 발생한 균열은 건조수축, 온도변화, 거푸집 조기탈형 등의 복합적인 원인에 의한 비구조적 소수의 미세균열로서 주입보수를 실시하여 내구성을 확보가 바람직할 것으로 판단된다.

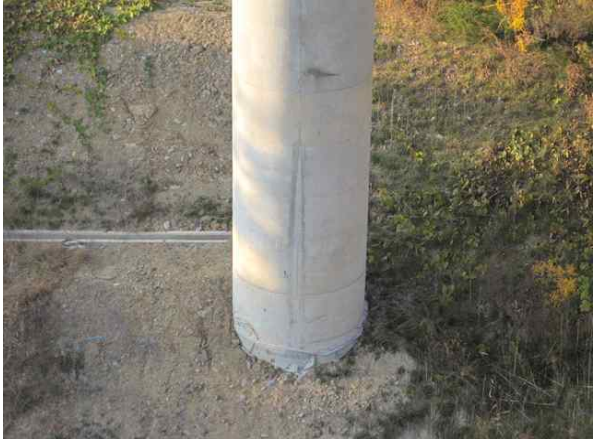
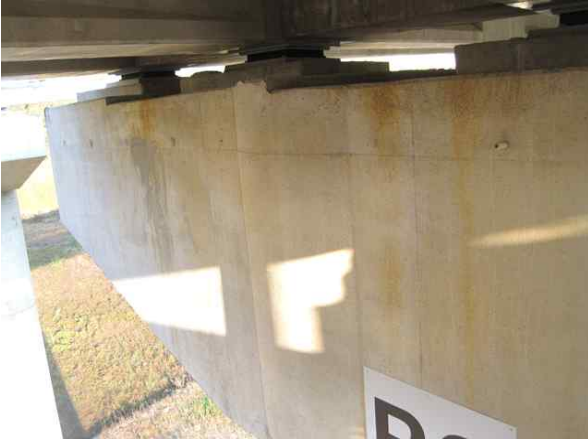
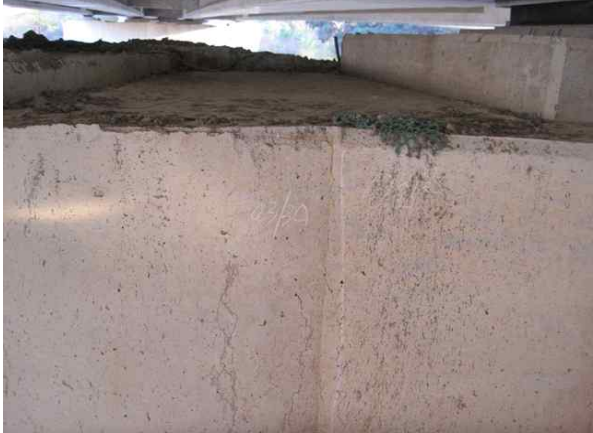
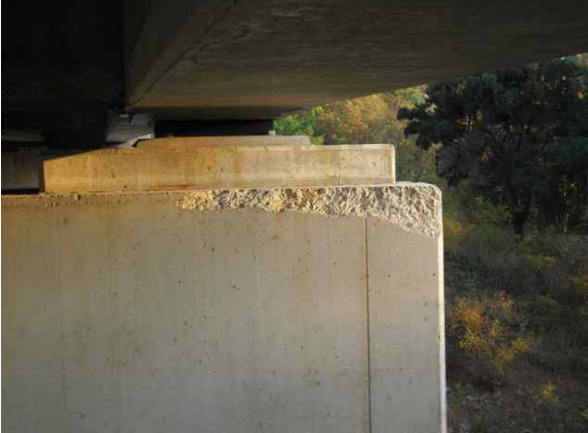
【사진 13.3.34】 교각 손상현황

- 교각에 대한 현장조사 결과 기존 손상인 폭 0.3mm내,외 균열, 망상균열, 백태, 박락, 폐콘크리트 퇴적등이 조사되었다.

| <p>P1 기둥부 백태 (0.3m×5.0m)</p> | <p>P2 코핑부 망상균열 (15.0m×1.0m)</p> |
| <p>P4 코핑부 균열 (0.3mm/3.0m)</p> | <p>P5 코핑부 박락 (1.0m×0.3m)</p> |

- 교각에 발생한 균열 및 망상균열은 건조수축, 온도변화, 거푸집 조기탈형 등의 복합적인 원인에 의한 비구조적 소수의 미세균열로서 표면보수, 주입보수를 실시하여 내구성을 확보가 바람직할 것으로 판단된다.
- 외부 우수유입에 의한 백태는 표면처리, 외부 충격에 의한 박락은 단면보수, 패 콘크리트는 정비 등의 유지관리가 요구된다.

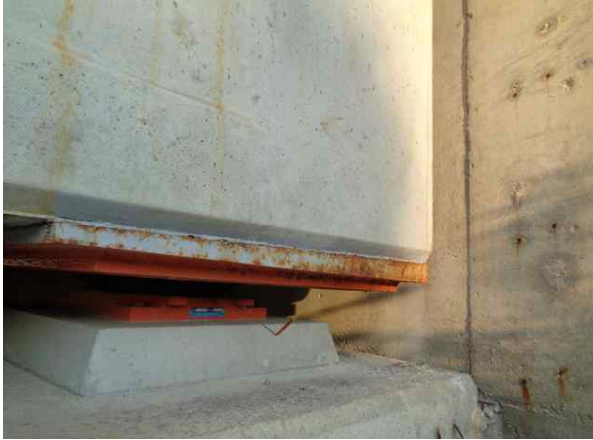
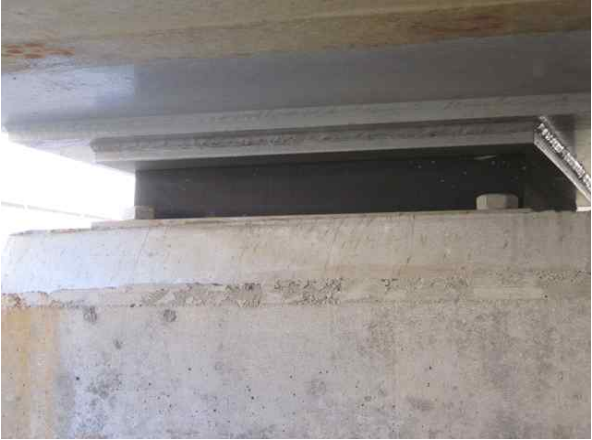
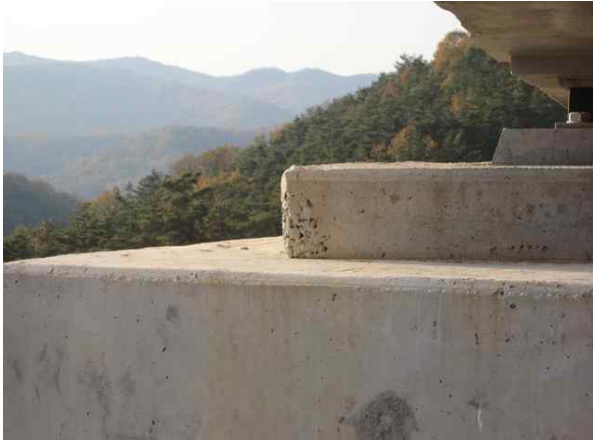
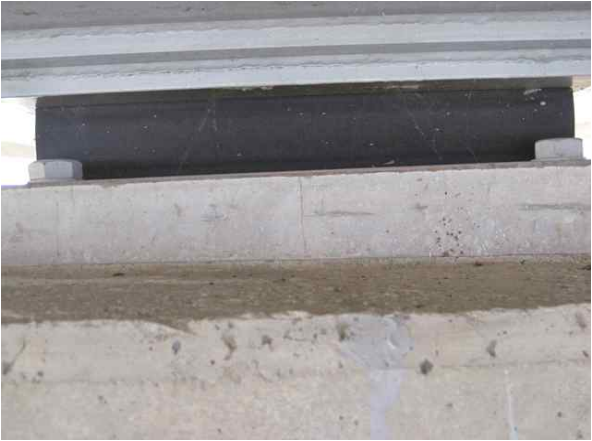
【사진 13.3.36】 교량받침 손상현황

- 현장조사 결과, 일부 플레이트 부식이 조사되었고, 무수축물탈 폭 0.3mm미만 균열, 반침콘크리트 재료분리가 조사되었다.

| A2-Sh4 플레이트 부식(1EA) | P1-Sh1 무수축물탈 균열(0.1mm/0.2m) |
| P2-Sh4 받침콘크리트 재료분리(0.2m×0.2m) | P2-Sh3 무수축물탈 균열(0.2mm/0.2m) |

- 받침본체에서 조사된 본체 부식은 신축이음 외측 단부 누수 및 외부 우수유입에 의한 2차 손상으로 판단되며, 신축이음으로 유입되는 우수차단(하부 물받이설치, 외측 차수덮개 또는 조인트설치)이 선행되어야 하고, 손상부는 유지관리를 위하여 재도장이 필요하다.
- 무수축물탈에서 조사된 균열은 국부적으로 발생한 폭 0.1~0.2mm의 미세균열로 현 상태에서 별도의 조치보다는 유지관리 후 손상진전 및 추가 손상 발생 시 일괄 보수하는 것이 바람직 할 것으로 판단된다.
- 받침콘크리트에서 조사된 재료분리는 국부적으로 발생되었으며, 단면보수 등의 조기차 요망 된다.

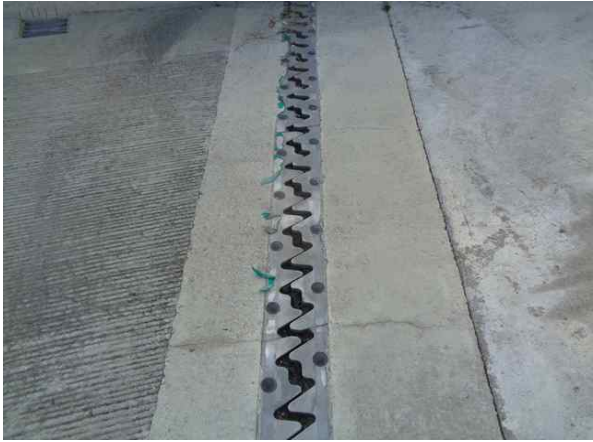
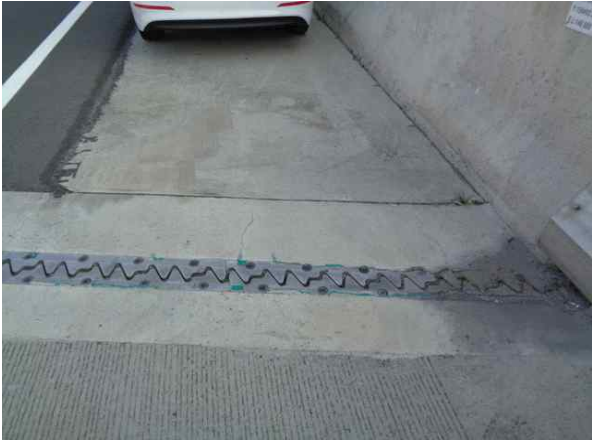
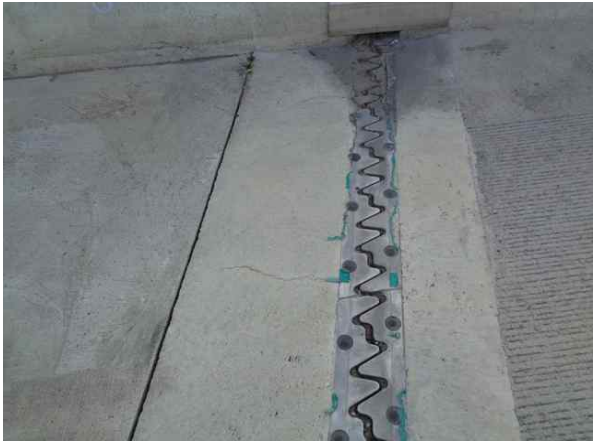
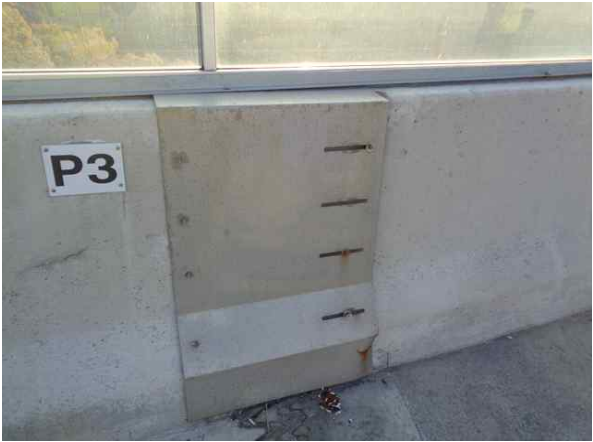
【사진 13.3.40】 신축이음장치 손상현황

- 신축이음 현장조사 결과 후타재 균열, 본체 이물질퇴적, 차수판 앵커 탈락이 조사되었다.

| A1 후타재 균열 (0.2mm/0.3m) | A2 본체 이물질퇴적 (3.0m) |
| A2 후타재 균열 (0.2mm/0.5m) | P3 차수판 앵커 탈락 (1EA) |

- 신축이음에 발생한 후타재 균열은 차량 통행하중 및 충격, 콘크리트 열화 등으로 인한 손상으로 판단되며, 표면처리를 실시하는 유지관리가 필요하다.
- 공용시 본체에서는 차량통행으로 인한 분산먼지, 우수에 의한 갓길측 체수 등에 의한 이물질퇴적이 조사되었고, 손상의 진전시 본체 부식 등의 손상이 추가 발생할 가능성이 있으므로, 주기적인 정비를 통한 유지관리가 필요하다.
- 차수판 앵커 탈락은 공용중 열화로 인한 손상으로 정비 등의 유지관리가 요구된다.

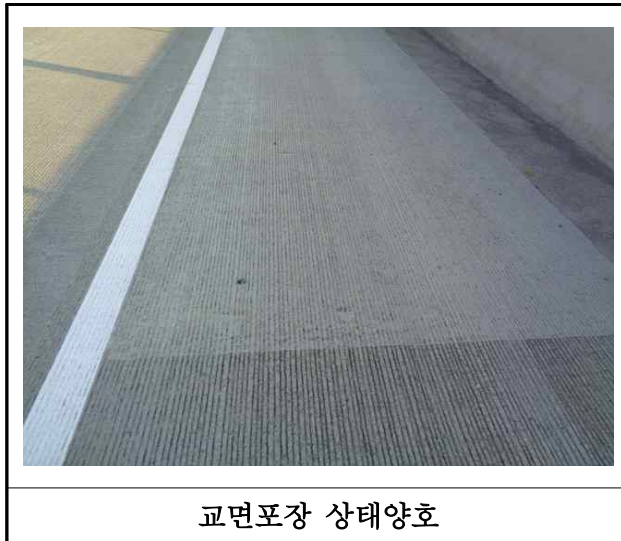
【사진 13.3.43】 교면포장 손상현황

- 현장조사 결과, 손상이 없는 양호한 상태로 확인되었다.

- 교면포장은 손상이 없는 양호한 상태로 확인되었으며, 교면포장은 주기적인 점검을 통한 손상의 발생여부 확인 등의 유지관리가 요구된다.

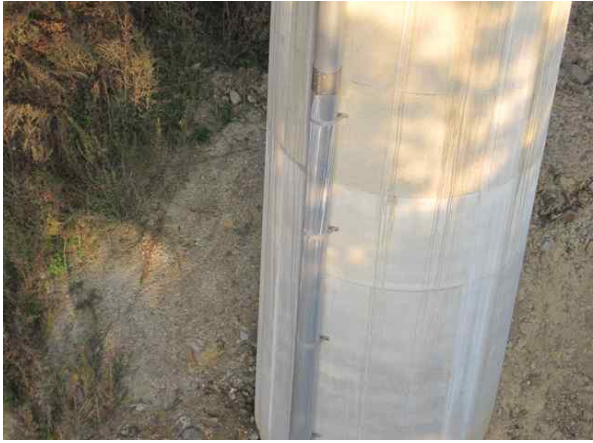
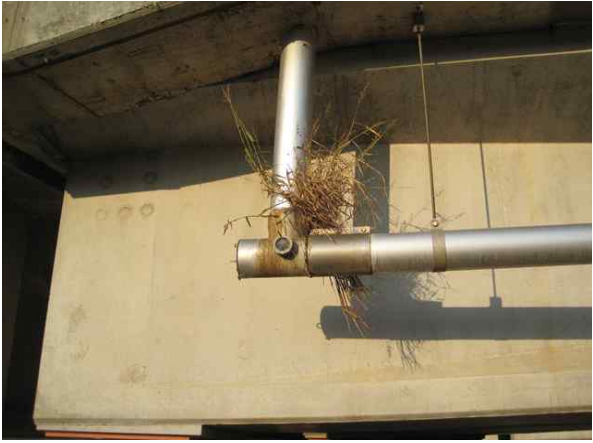
【사진 13.3.45】 배수시설 손상현황

- 배수시설에 대한 현장조사 결과, 배수관 누수, 탈락, 식생 등의 손상이 조사되었다.

| <p>P4 배수관 누수, 백태</p> | <p>S4 배수관 식생</p> |

- 배수구는 현재 전반적으로 양호한 상태이나, 일부 구간에 배수관 누수, 백태, 식생 등의 손상이 발생하였고, 손상부는 정비 및 교체 등의 유지관리가 요구된다.

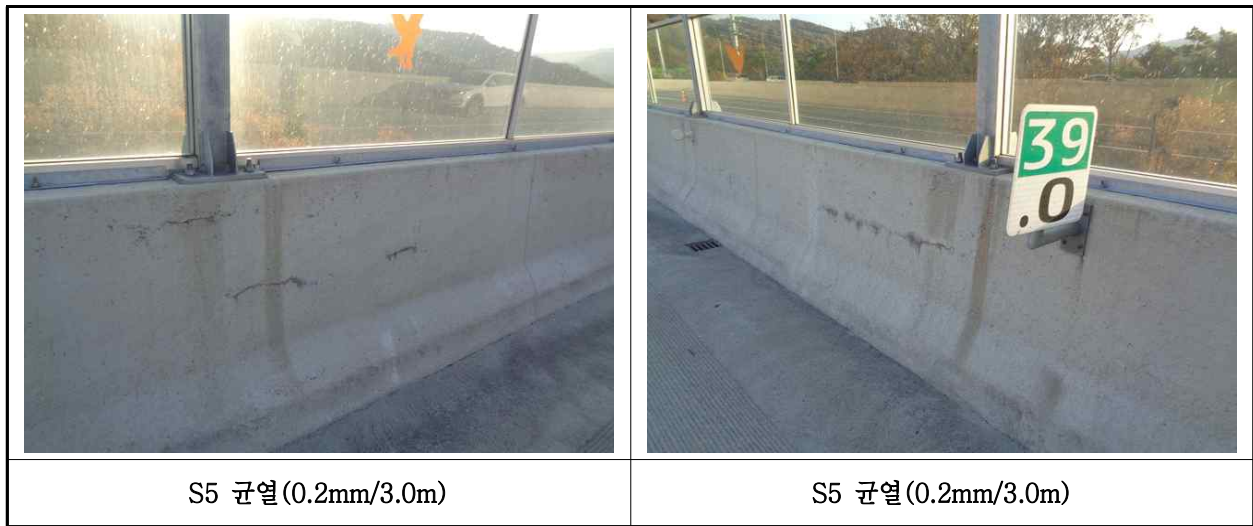
【사진 13.3.47】 방호벽 및 중앙분리대 손상현황

- 방호벽에 대한 현장조사 결과, 폭 0.3mm 미만 균열이 확인되었다.

- 방호벽에 발생한 균열은 건조수축, 온도변화, 거푸집 조기탈형 등의 복합적인 원인에 의한 비구조적 소수의 미세균열로서 주입보수를 실시하여 내구성을 확보가 바람직할 것으로 판단된다.

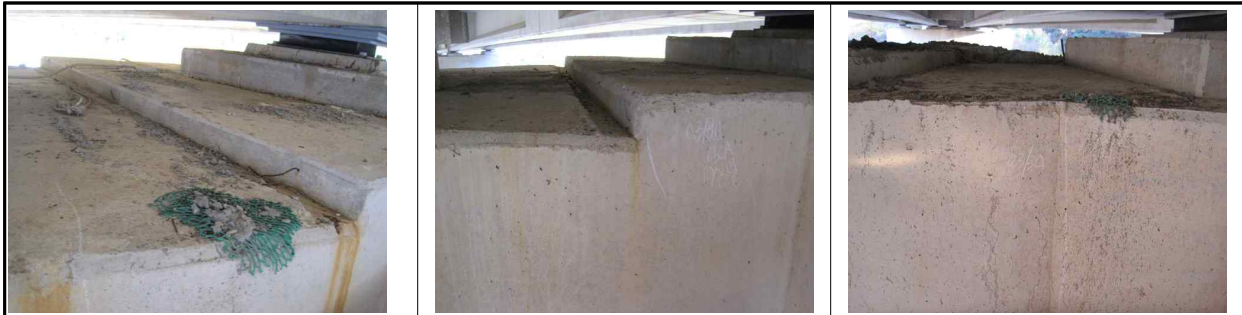
① 교각 폭 0.3mm 이상 균열 - 진전 여부확인
