# 15. 군위JCT R-A4교

## 15. 군위JCT R-A4교

본 시설물은 경상북도 군위군 효령면 내리리(상주영천고속도로 군위JCT)에 위치한 교량으로 총 연장 50.0m, 폭 15.6m로 시공되어 있다.

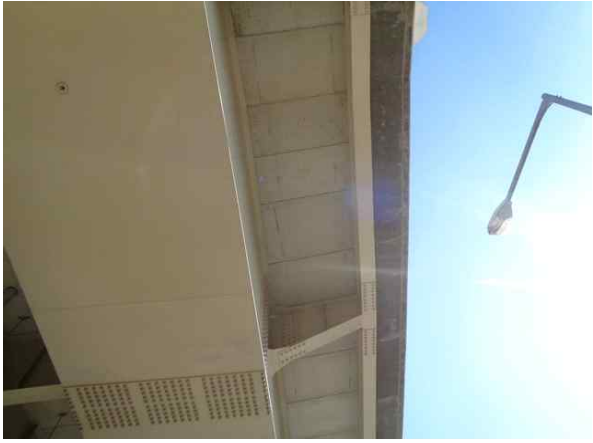
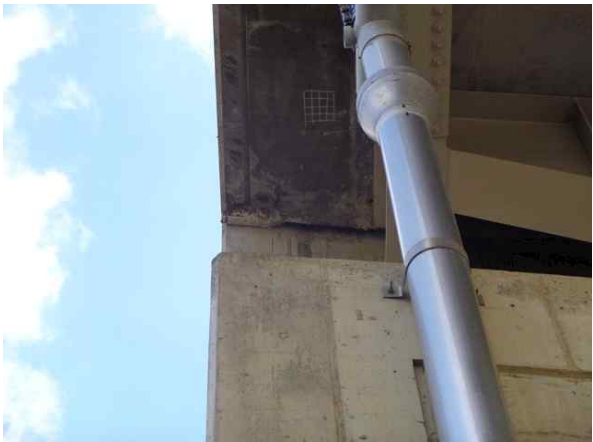
| S1 캔틸레버 들뜸 (0.1m×0.2m) | S1 캔틸레버 재료분리 및 철근노출 (0.1m×0.2m) |

- 바닥판하면의 외관조사 결과, 시공 미흡에 의한 콘크리트 들뜸, 시공시 다짐불량 및 피복부족에 의한 재료분리 및 철근노출이 조사되었고, 손상부는 단면보수, 단면보수+방청 등의 유지관리가 필요하다.

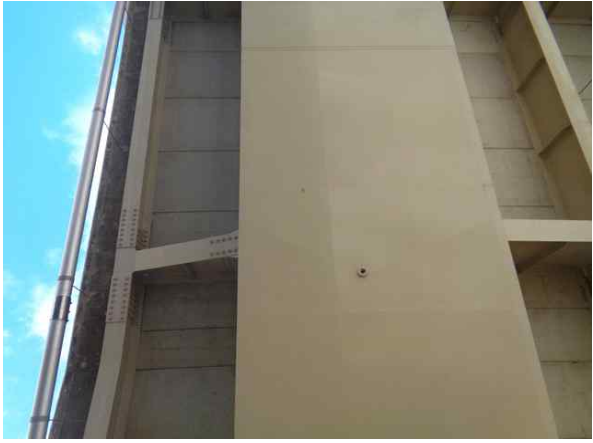
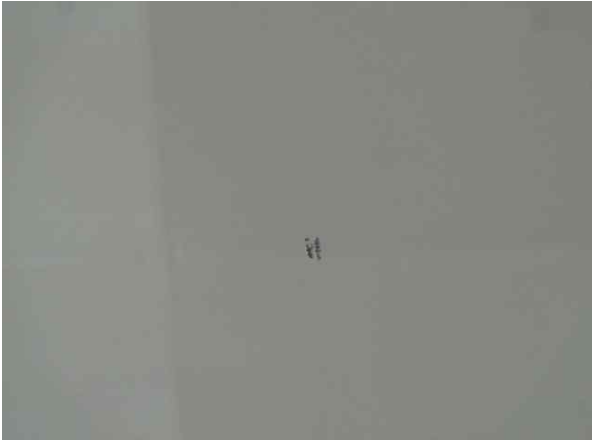
| <p>S1-G1 도장긫힘 (0.1m×0.1m)</p> | <p>S1-G1 도장긫힘 (0.1m×0.1m)</p> |

- 거더외부에 발생한 도장손상은 시공 초기 외부 충격에 의한 긫힘으로 부재의 안전성에 문제가 없는 경미한 손상으로 재도장 등의 유지관리가 요구된다.
- 거더내부는 손상이 없는 양호한 상태이며, 주기적인 점검을 통한 손상의 발생여부 확인 등의 유지관리가 요구된다.

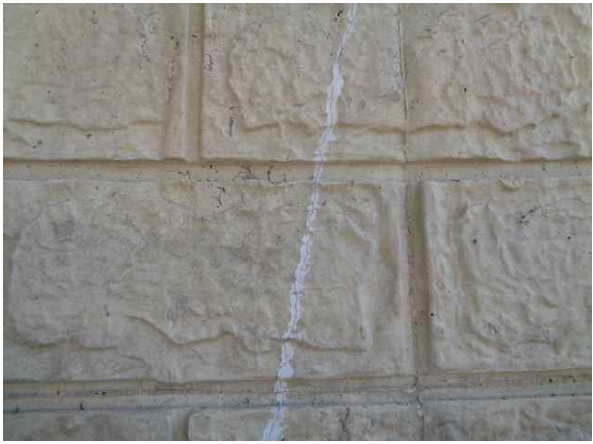
| A1 균열(폭 0.3mm/4.0m) | A2 날개벽 블록이격(2.5m/25mm) |

- 교대에 신축이음을 통한 우수유입으로 인한 누수흔적이 확인되었고, 손상부는 신축이음과 연계한 보수가 필요한 상태이다.
- 발생한 균열은 초기 건조수축에 의한 균열로 표면처리, 주입보수 등의 조치가 필요하며, 날개벽 블록 이격 구간은 주기적인 점검을 통한 손상의 진전여부 확인 등의 유지관리가 필요하다.

| 구분 | 손상 내용 | 단위 | 물량 | 개소 | 보수방안 | 우선순위 |
|---|---|---|---|---|---|---|
| | 균열(0.3mm이상) | m | 4.0 | 1 | 주입보수 | 하자 |

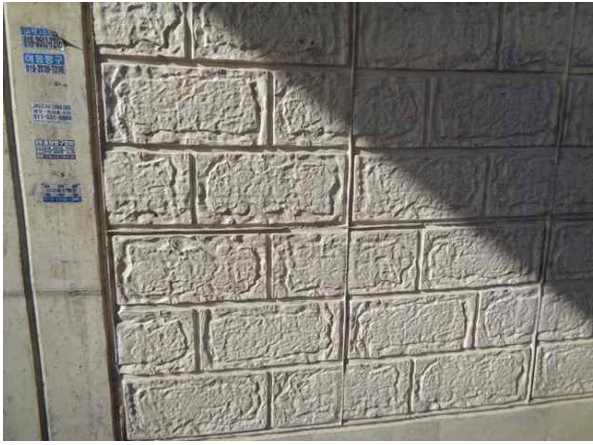
| A2 균열(폭 0.1mm/2.0m) | A2 누수흔적(1.0m×4.0m) |

| 구분 | 손상 내용 | 단위 | 물량 | 개소 | 보수방안 | 우선순위 |
|---|---|---|---|---|---|---|
| 교대 | 균열(0.3mm미만) | m | 6.0 | 3 | 표면처리 | 하자 |

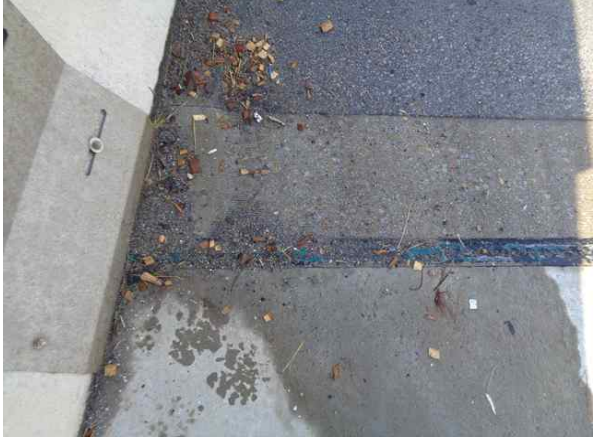
| A1 본체 이물질퇴적(3.0m) | A2 후타재 균열(0.2mm×0.5m) |

- 신축이음에 발생한 후타재 균열은 차량 통행하중 및 충격 등으로 인한 손상으로 판단되며, 손상의 진전시 일괄보수를 실시하는 유지관리가 필요하다. 이격 구간은 주기적인 점검을 통한 손상의 진전여부 확인 등의 유지관리가 필요하다.
- 본체에서는 차량통행으로 인한 분산먼지, 우수에 의한 갓길측 체수 등에 의한 이물질퇴적이 발생하였고, 주기적인 정비를 통한 유지관리가 필요하다.

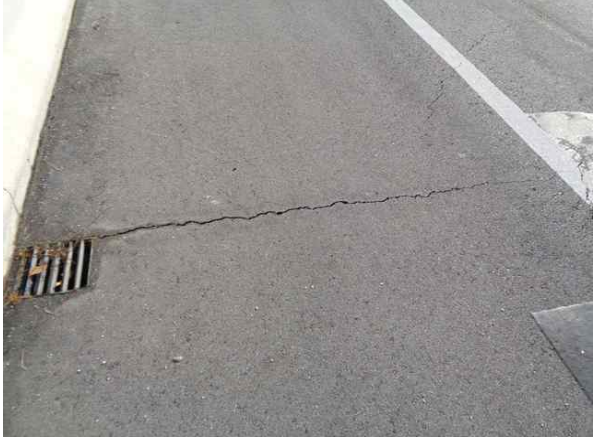
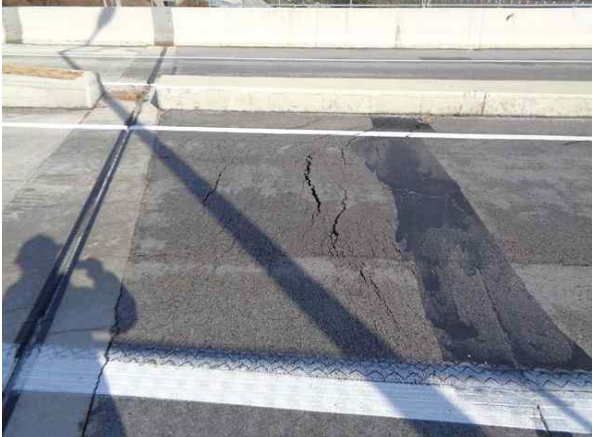
| <p>S1 아스콘 균열(3.0m)</p> | <p>S1 아스콘 균열</p> |

- 교면포장은 아스콘 균열, 체수, 접속포장 파손이 확인되었고, 손상은 차량의 반복하중, 우수, 공용에 의해 열화가 발생한 것으로 판단된다. 손상부는 아스콘 팻칭, 배수구 정비 등의 유지 관리가 요구된다.

| 구분 | 손상 내용 | 단위 | 물량 | 개소 | 보수방안 | 우선순위 |
|---|---|---|---|---|---|---|
| 교면포장 | 균열 | m | 34.0 | 5 | 표면처리 | 하자 |

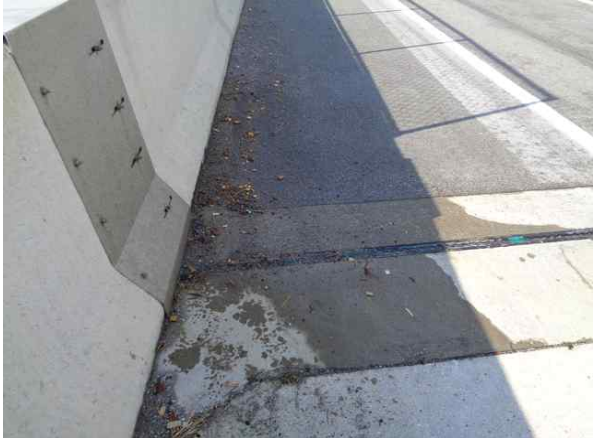
| <p>S1 체수(1.0m×3.0m)</p> | <p>S3 접속부 파손(0.3m×0.3m)</p> |

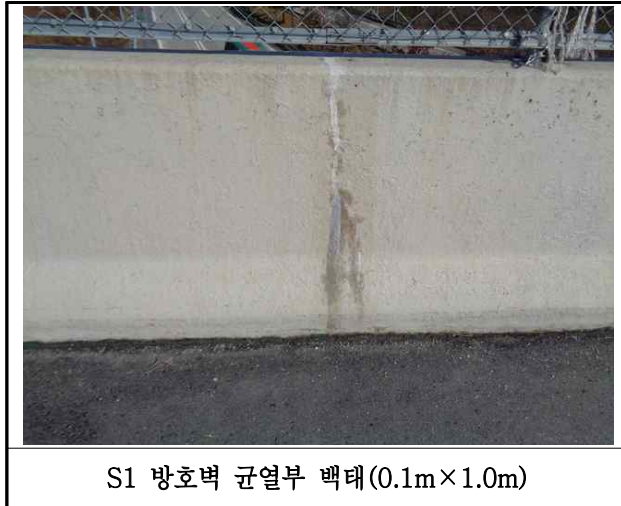
【사진 15.3.21】 방호벽 손상현황

- 방호벽에 대한 현장조사 결과, 균열부 백태가 확인되었다.

- 방호벽에 발생한 균열부 백태는 건조수축, 공용기간 증가, 우수유입 등에 의한 손상으로 내구성확보를 위한 표면보수를 실시하여야 할 것으로 판단된다.

| 구분 | 손상 내용 | 단위 | 물량 | 개소 | 보수방안 | 우선순위 |
|---|---|---|---|---|---|---|
| 방호벽 | 균열부 백태 | m <sup>2</sup> | 0.1 | 1 | 표면처리 | 3순위 |

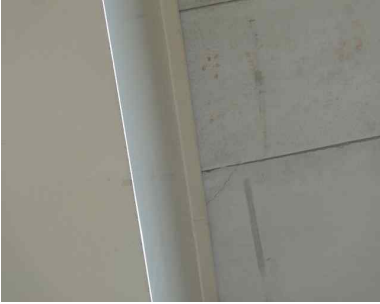
| <p>① 바닥판하면 재료분리 및 철근노출-진전 여부확인</p> | <p>② 교대 폭 0.3mm이상 균열 - 진전 여부확인</p> |
