## **16. 군위JCT R-C교**

## 16. 군위JCT R-C교

본 시설물은 경상북도 군위군 효령면 내리리(상주영천고속도로 군위JCT)에 위치한 교량으로 총 연장 240.0m, 폭 8.5m로 시공되어 있다.

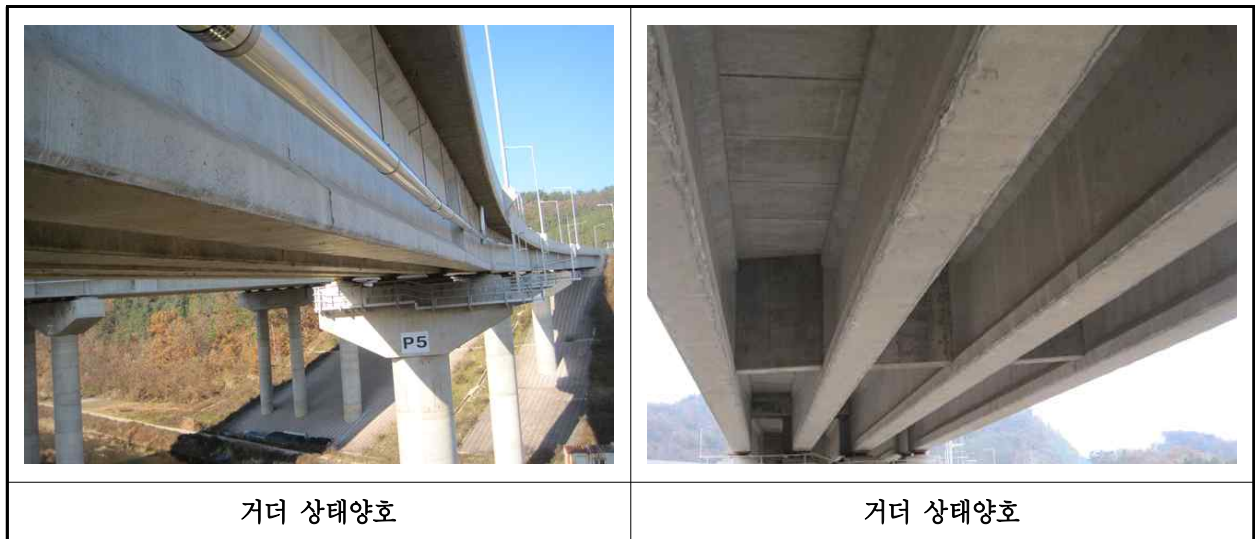
【사진 16.3.5】 거더 손상현황

- 거더에 대한 현장조사 결과 안전성에 영향을 미칠만한 손상은 조사되지 않았다.

- 거더는 손상이 없는 양호한 상태이며, 주기적인 점검을 통한 손상의 발생여부 확인 등의 유지관리가 요구된다.

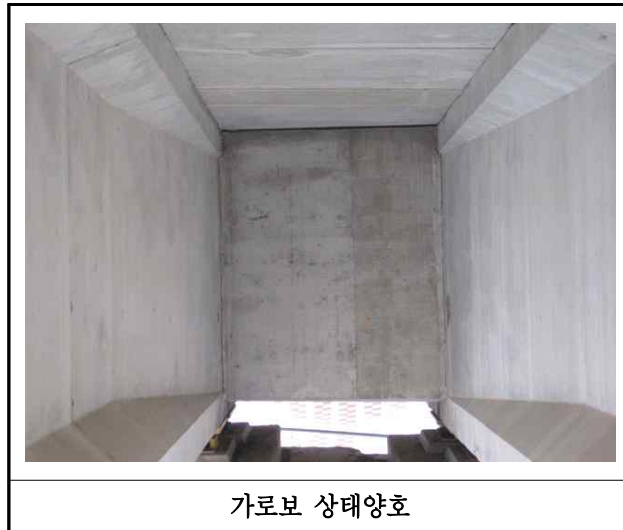
【사진 16.3.7】 가로보 손상현황

- 가로보에 대한 현장조사 결과 기존 손상인 균열 외에 박리, 재료분리 등의 손상이 확인되었다.

- 가로보는 현재 손상이 없는 양호한 상태이며, 주기적인 점검을 통한 손상의 발생여부 확인 등의 유지관리가 요구된다.

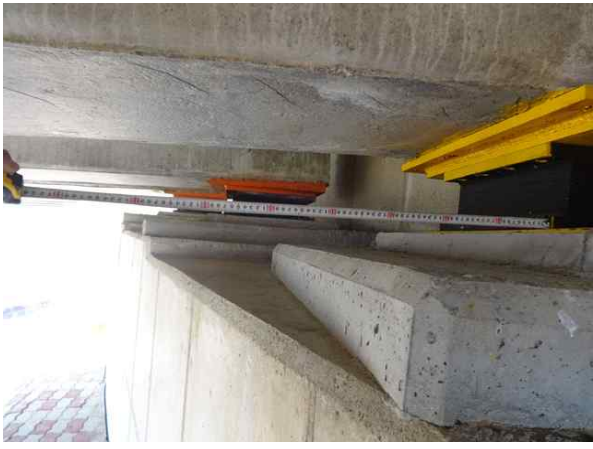
- 교대 A1, A2에 대한 외관조사 결과 폭 0.3mm 미만 균열 및 망상균열 등의 손상이 발생한 것으로 조사되었다.

| <p>A1 균열(폭 0.2mm/0.5m)</p> | <p>A1 망상균열(1.0m×1.0m)</p> |

- 교대에 발생된 균열 및 망상균열은 건조수축, 온도변화, 거푸집 조기탈형 등의 복합적인 원인에 의한 비구조적 소수의 미세균열로서 표면보수를 실시하여 내구성을 확보가 바람직할 것으로 판단된다.

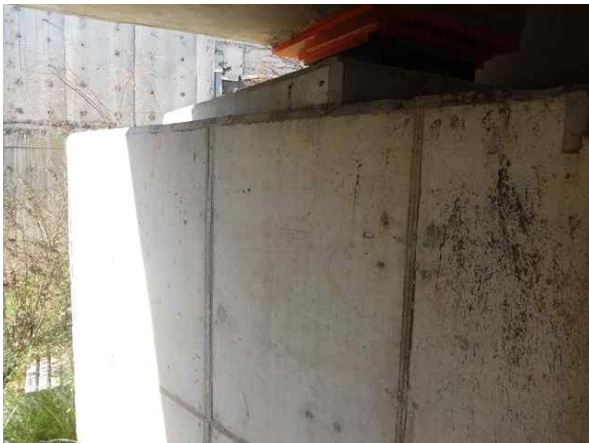
A1-Sh1 무수축몰탈 균열 (0.2mm/0.1m)

- 받침본체에서 발생한 균열은 건조수축, 온도변화, 거푸집 조기탈형 등의 복합적인 원인에 의한 비구조적 소수의 미세균열로서 표면보수를 실시하여 내구성을 확보가 바람직할 것으로 판단된다.
- 발생한 무수축몰탈 박락, 파손, 재료분리의 경우, 시공시 외부충격, 다짐불량에 의한 손상으로 단면보수 등의 조치가 요구되며, 플레이트 부식은 외부 우수유입에 의한 손상으로 부재의 내구성 확보 차원의 단면보수 등의 유지관리가 필요할 것으로 사료된다.

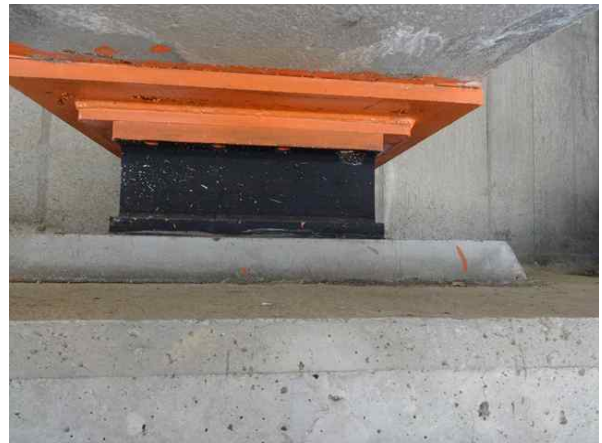
A1-Sh3 무수축몰탈 균열 (0.2mm/0.1m)

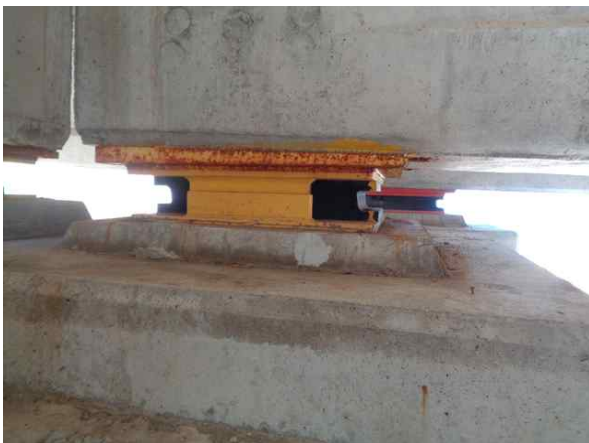
P2-Sh3 플레이트 부식 (1EA)

| 구분 | 손상 내용 | 단위 | 물량 | 개소 | 보수방안 | 우선순위 |
|---|---|---|---|---|---|---|
| | 플레이트 부식 | EA | 6.0 | 6 | 재도장 | 2순위 |

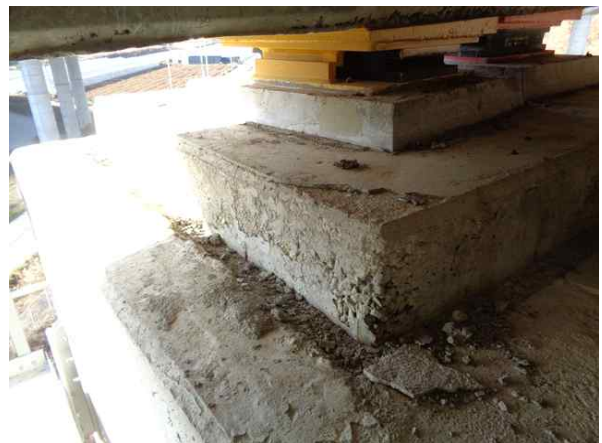
P3-Sh1 받침콘크리트 재료분리 (1.0m×0.4m)

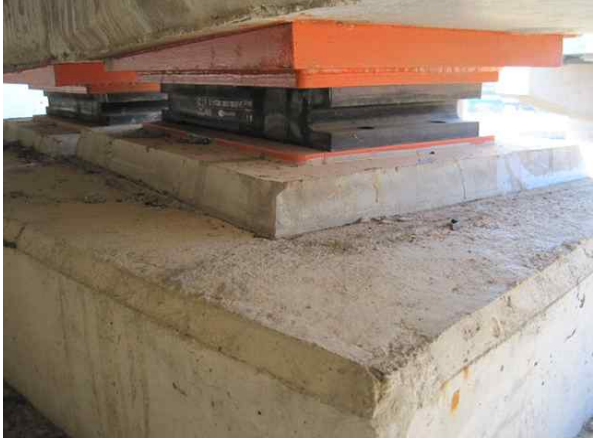
| <p>P6-Sh5 무수축몰탈 박락(0.1m×0.1m)</p> | <p>P7-Sh5 무수축몰탈 파손(0.1m×0.1m)</p> |

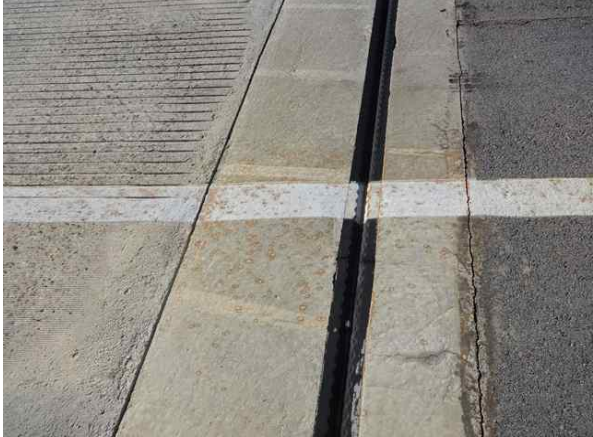
| A1 후타재 균열(0.2mm/0.3m) | P2 후타재 균열(0.2mm/0.3m) |

- 신축이음에 발생한 후타재 균열은 차량 통행하중 및 충격 등으로 인한 손상으로 판단되며, 손상의 진전시 일괄보수를 실시하는 유지관리가 필요하다. 본체에서는 차량통행으로 인한 분산먼지, 우수에 의한 갓길측 채수 등에 의한 본체 부식 등의 손상이 발생하였고, 주기적인 정비를 통한 유지관리가 필요하다.

| 구분 | 손상 내용 | 단위 | 물량 | 개소 | 보수방안 | 우선순위 |
|---|---|---|---|---|---|---|
| 신축이음 | 후타재 균열 | m | 11.6 | 32 | 표면처리 | 3순위 |

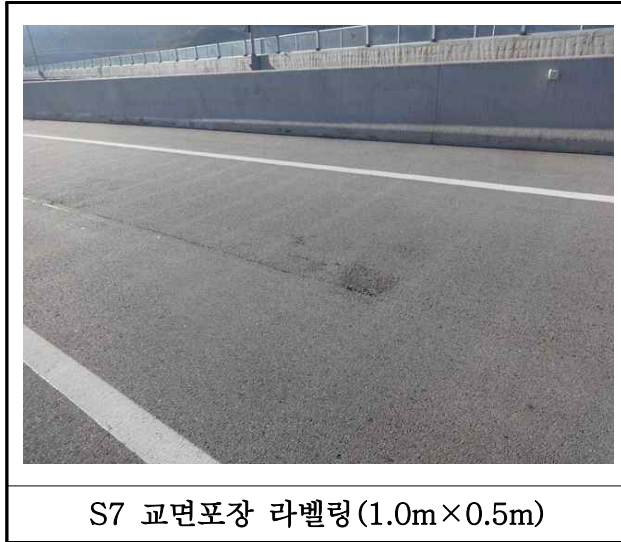
【사진 16.3.20】 교면포장 손상현황

- 교면포장은 신규 손상인 포장부 라벨링이 확인되었고, 차량의 반복하중, 우수, 공용에 의해 열화가 발생한 것으로 판단된다. 손상부에 대한 즉시보수보다는 주기적인 유지관리로 손상의 정도를 판단하는 것이 바람직하다.

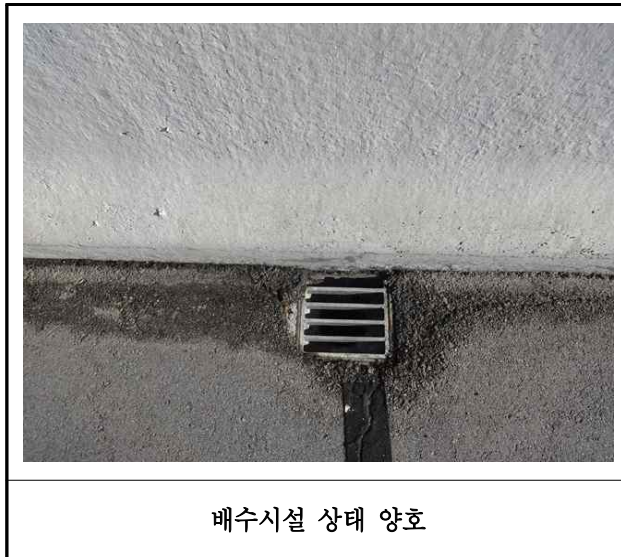
【사진 16.3.22】 배수시설 손상현황

- 배수시설에 대한 현장조사 결과, 손상이 없는 양호한 상태이다.

- 배수구는 현재 양호한 상태이나, 공용기간 경과 및 추량통행에 의한 비산물퇴적 등의 원인으로 이물질퇴적, 그로인한 체수, 배수관 부식 등의 손상이 발생할 수 있으므로, 주기적인 정비를 통한 유지관리가 필요하다.

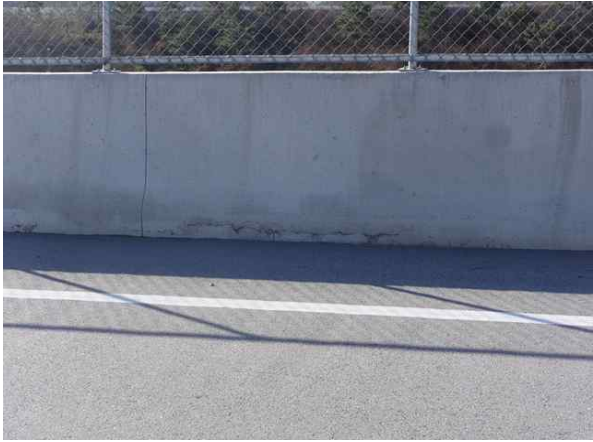
| S3 방호벽 균열(0.2mm/2.0m) | S7 중분대 백태(0.1m×0.2m) |

- 방호벽에 발생한 균열 및 백태는 건조수축, 공용기간 증가, 우수유입 등에 의한 손상으로 내구성확보를 위한 표면보수를 실시하여야 할 것으로 판단된다.
- 발생한 파손은 외부 충격에 의한 손상으로 단면보수 등의 조치가 필요하다.

| 구분 | 손상 내용 | 단위 | 물량 | 개소 | 보수방안 | 우선순위 |
|---|---|---|---|---|---|---|
| 방호벽 | 균열 | m | 6.0 | 3 | 표면처리 | 3순위 |

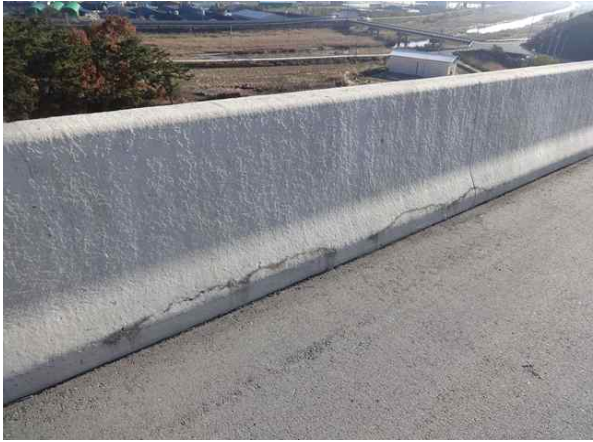
| S8 방호벽 균열(0.2mm/2.0m) | - |
