# 18. 금매교

### 18.1 시설물의 개요

본 시설물은 경상북도 군위군 효령면 금매리(상주영천고속도로 46.660~46.980km)에 위치한 교량으로서 총 연장 320.0m, 폭 24.4m, 왕복 4차로로 시공되어 있다.

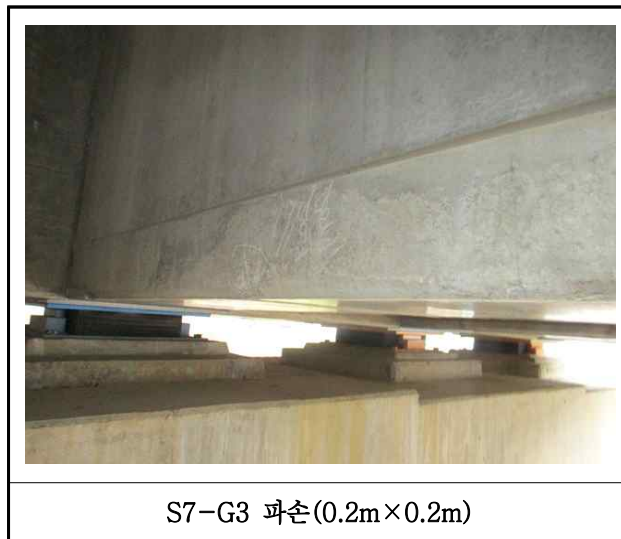
【사진 18.3.5】 거더 손상현황

- 거더의 외관조사 결과, 국부적인 파손이 조사되었고, 손상부는 시공시 외부 충격에 의한 손상으로, 부재의 내구성 확보 차원의 단면보수 등의 조치가 필요할 것으로 사료된다.

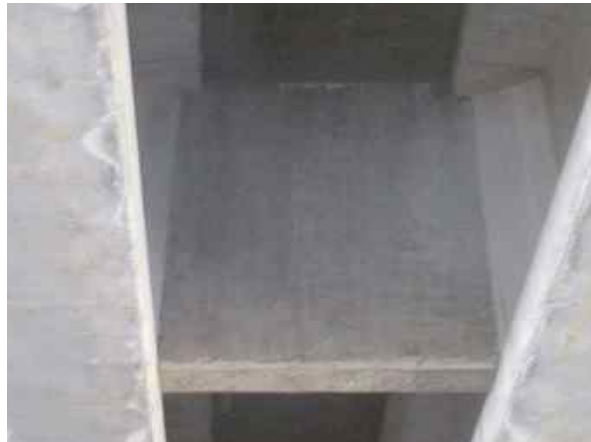
S1 G2~G3 재료분리 (0.5m×0.5m)

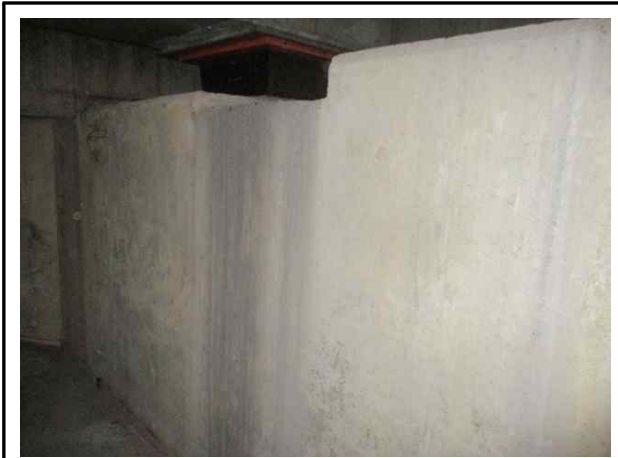
A1 누수흔적 (1.0m×3.0m)

- 교대에 신축이음을 통한 우수유입으로 인한 누수흔적이 확인되었고, 손상부는 주기적인 점검을 통한 손상의 진전여부 확인 후 진전시 신축이음과 연계한 보수, 표면처리 등의 유지관리가 요구된다.

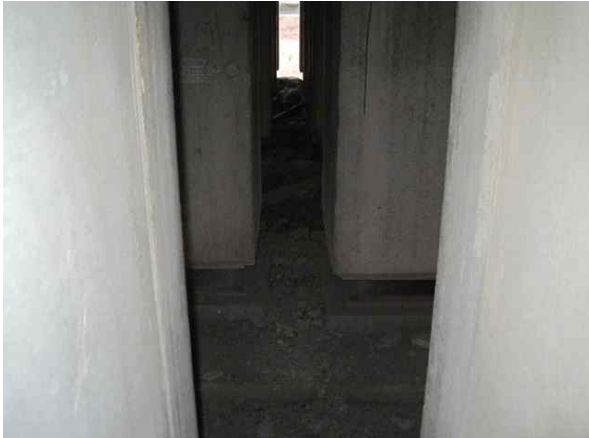
| P2 폐콘크리트 퇴적(10.0m×1.0m) | P2 코핑부 표면열화(4.0m×2.0m) |

- 교각에 발생한 표면열화는 외부 우수유입에 의한 손상으로 표면처리 등의 조치가 요구되며, 폐 콘크리트 퇴적은 시공 후 정비 불량으로 청소 등의 정비가 요구된다.

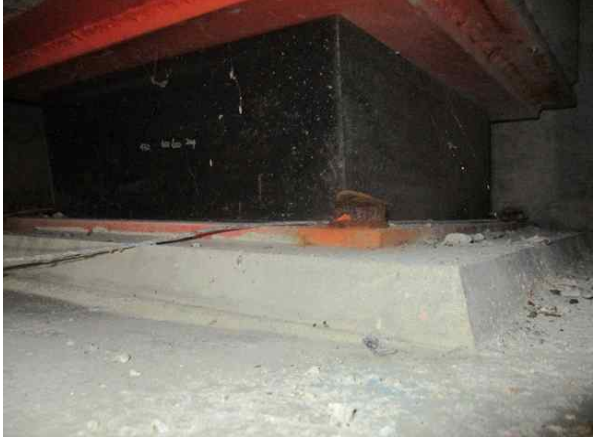
| A1-Sh1 볼트부식(20EA) | P2-Sh4 플레이트 부식(1EA) |

- 받침본체에서 조사된 플레이트 및 볼트 부식은 신축이음 외측 단부 누수 및 외부 우수유입에 의한 2차 손상으로 판단되며, 신축이음으로 유입되는 우수차단(하부 물받이설치, 외측 차수덮개 또는 조인트설치)이 선행되어야 하고, 손상부는 유지관리를 위하여 채도장이 필요하다.
- 받침콘크리트에서 조사된 재료분리는 시공 미흡에 의한 손상으로 단면보수 등의 조치가 필요할 것으로 사료된다.

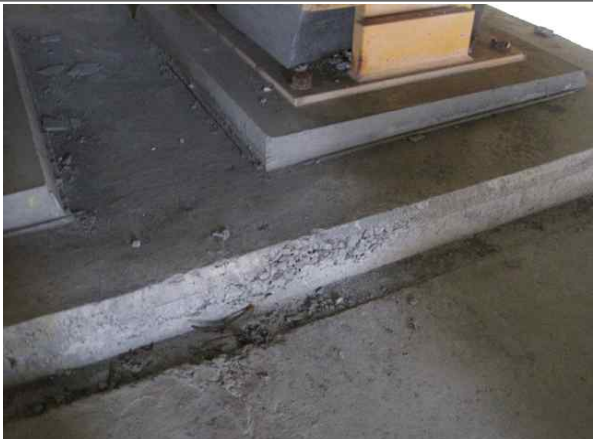
| P5-Sh3 받침콘크리트 재료분리(0.5m×0.2m) | P5-Sh3 볼트부식(4EA) |

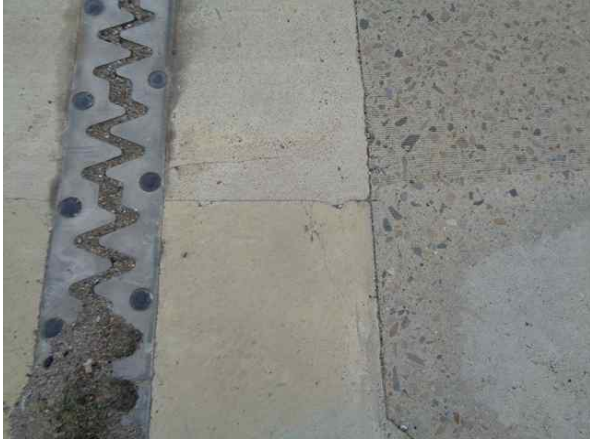
| A1 후타재 균열(0.2mm/0.4m) | A2 본체 이물질퇴적(1.0m) |

- 신축이음에 발생한 후타재 균열은 차량 통행하중 및 충격, 콘크리트 열화 등으로 인한 손상  
으로 판단되며, 표면처리를 실시하는 유지관리가 필요하다.
- 공용시 본체에서는 차량통행으로 인한 분산먼지, 우수에 의한 갯길측 체수 등에 의한 이물질  
퇴적이 조사되었고, 손상부는 진전시 본체 부식 등의 손상이 추가 발생할 가능성이 있으므로,  
주기적인 정비를 통한 유지관리가 필요하다.
- 발생한 하부 고무재 파손의 경우, 공용중 열화로 인한 손상으로 교각, 받침 등에 열화를 초  
래할수 있으므로, 고무재 교체 등의 조치가 요구된다.

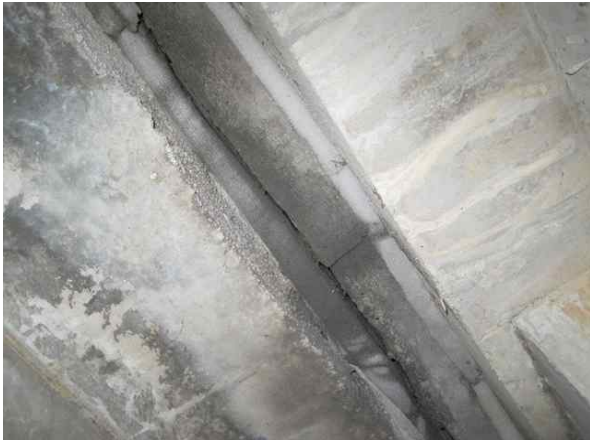
| P2 하부 고무재 파손(0.5m) | P2 하부 고무재 파손(0.5m) |

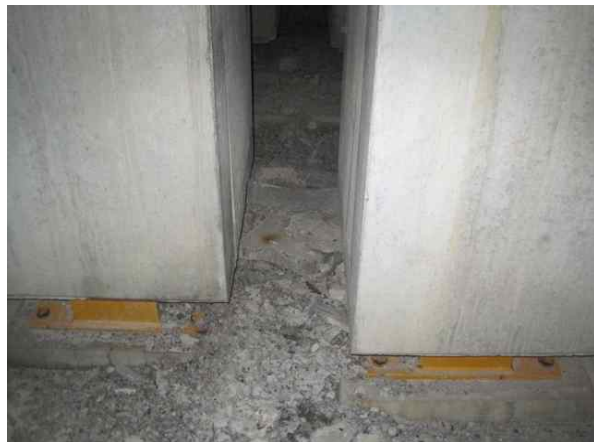
P2 폐콘크리트 퇴적(10.0m×.0m)

- 교각의 외관조사 결과, 특별한 손상이 없는 양호한 상태이며, 발생한 폐 콘크리트 퇴적은 정비 등의 조치가 요망된다.

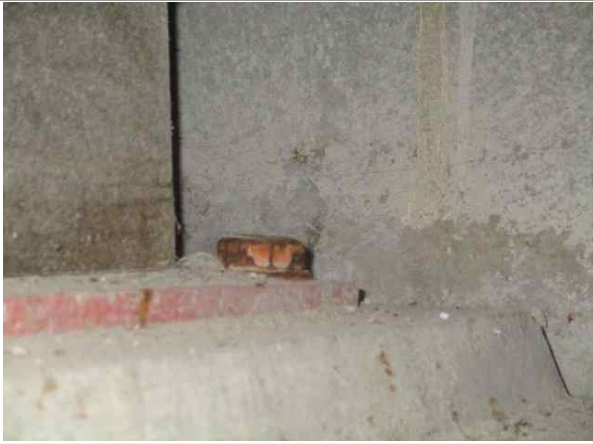
| A1-Sh1 볼트부식(1EA) | A1-Sh 받침콘크리트 파손(0.1m×0.2) |

- 받침본체에서 조사된 플레이트 및 볼트 부식은 신축이음 외측 단부 누수 및 외부 우수유입에 의한 2차 손상으로 판단되며, 신축이음으로 유입되는 우수차단(하부 물받이설치, 외측 차수덮개 또는 조인트설치)이 선행되어야 하고, 손상부는 유지관리를 위하여 채도장이 필요하다.
- 받침콘크리트에서 조사된 파손은 국부적으로 발생되었으나, 파손부로 우수유입, 동절기 급격한 온도차에 의한 철근부식에 의해 손상이 진전이 우려되므로, 단면보수가 요망된다.

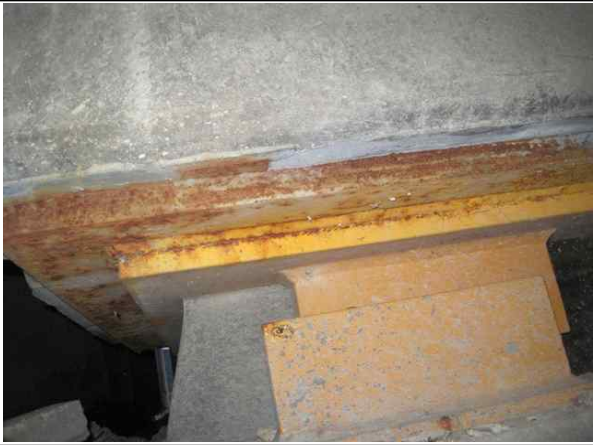
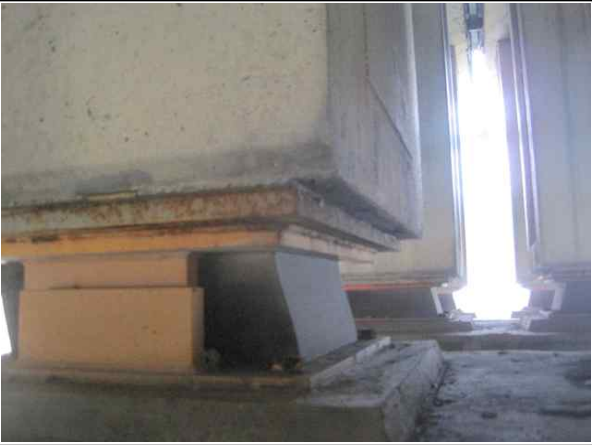
| P2-Sh3 플레이트 부식 | P5-Sh3 플레이트 부식 |

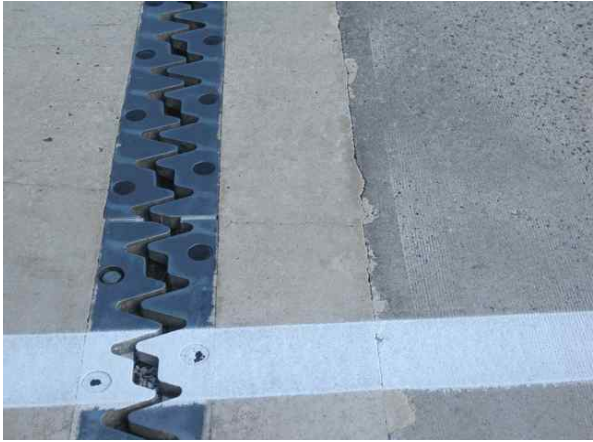
| A1 후타재 균열(0.3mm/0.3m) | A1 후타재 박리(0.1m×0.3m) |

- 신축이음에 발생한 후타재 균열, 박리는 차량 통행하중 및 충격, 콘크리트 열화 등으로 인한 손상으로 판단되며, 표면처리를 실시하는 유지관리가 필요하다. 공용시 본체에서는 차량통행으로 인한 분산먼지, 우수에 의한 갯길측 체수 등에 의한 이물질퇴적, 본체 부식 등의 손상이 추가 발생할 가능성이 있으므로, 주기적인 정비를 통한 유지관리가 필요하다.
- 차수판 볼트 체결불량은 공용중 열화로 인한 손상으로 정비 등의 유지관리가 요구된다.

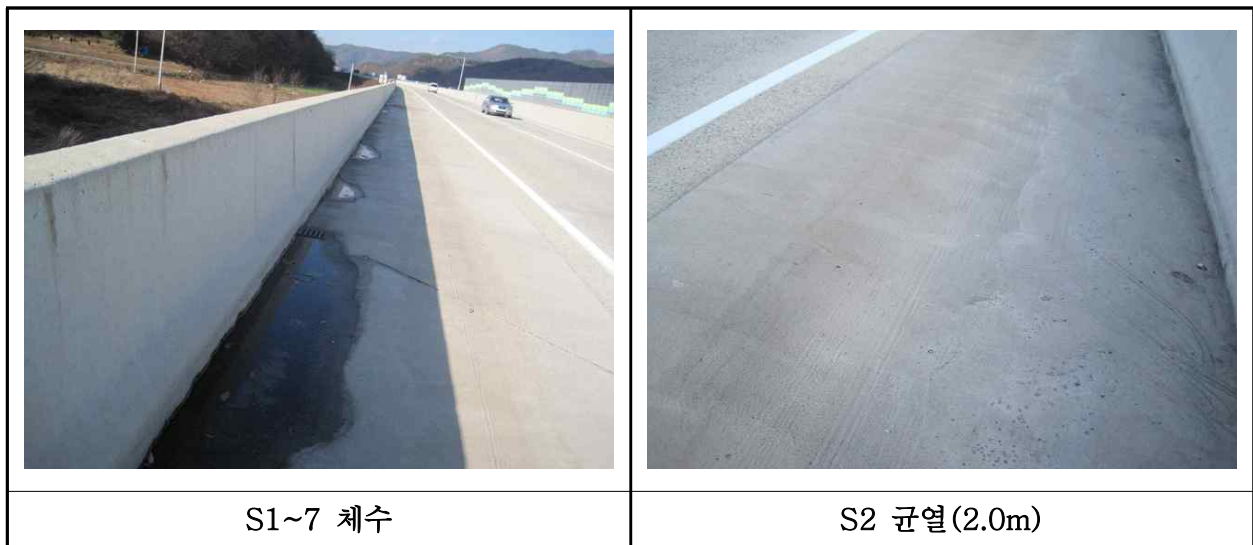
【사진 18.3.43】 교면포장 손상현황

- 현장조사 결과, 교면포장에 체수, 균열 등의 손상이 발생하였다.

- 교면포장의 외관조사 결과, 구배불량에 의한 체수, 건조수축에 의한 포장부 균열이 조사되었고, 손상부는 표면처리 등의 조치가 요구된다.

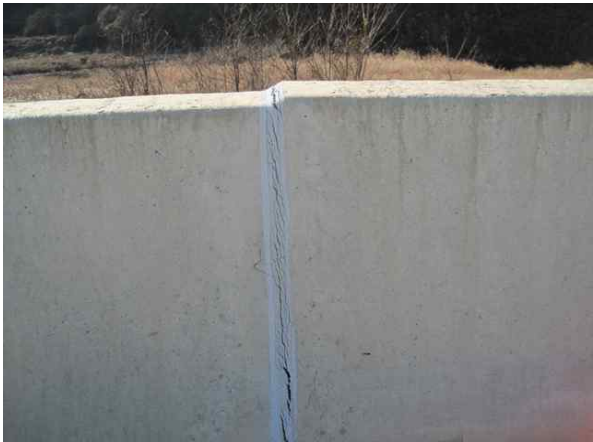
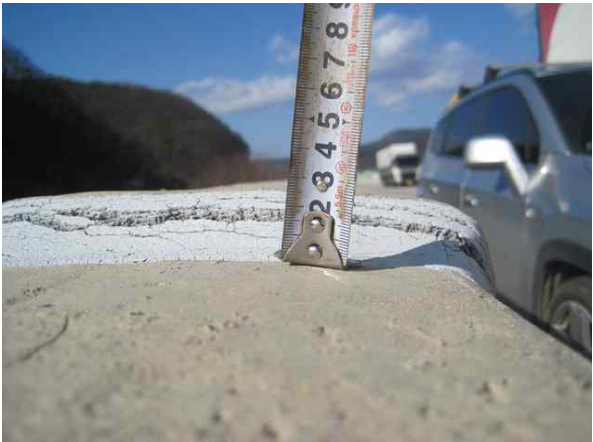
| <p>S7 접속부 단차(1.0m/20mm)</p> | <p>S7 접속부 단차(1.0m/20mm)</p> |

- 발생한 접속부 단차의 경우 접속부 침하 등의 원인으로 추정되며 주기적인 점검을 통한 손상의 진전여부 확인 후 적절한 조치가 필요할 것으로 판단된다.

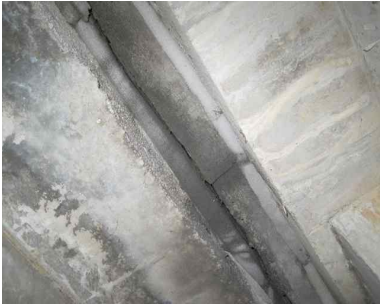
| <p>① 신축이음 하부 고무재 파손- 진전 여부확인</p> | | |
