# 19. 가호교

### 19.1 시설물의 개요

본 시설물은 경상북도 경상북도 군위군 부계면 가호리(상주영천고속도로 52.911~53.044km)에 위치한 교량으로서 총 연장 133.0m, 폭 24.4m, 왕복 4차로로 시공되어 있다.

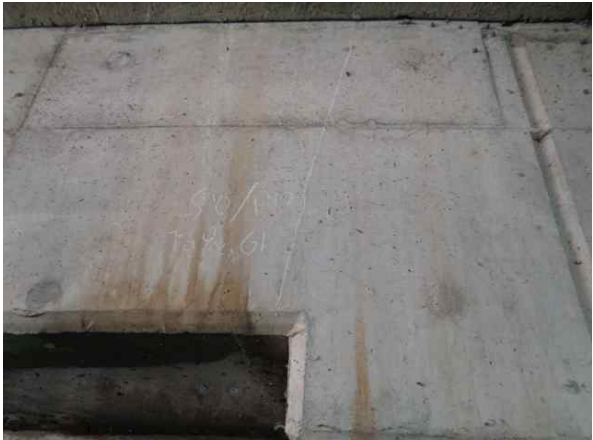
- 교대 A1, A2에 대한 외관조사 결과, 0.3mm 미만 균열, 체수, 누수흔적 등의 손상이 발생한 것으로 조사되었다.

| A1 균열 (0.1mm/0.5m) | A1 체수 (5.0m×1.0m) |

- 교대에 신축이음을 통한 우수유입으로 인한 누수흔적, 체수가 확인되었고, 손상부는 주기적인 점검을 통한 손상의 진전여부 확인 후 진전시 신축이음과 연계한 보수, 표면처리 등의 유지관리가 요구된다.
- 교대에 발생한 균열은 건조수축, 온도변화, 거푸집 조기탈형 등의 복합적인 원인에 의한 비구조적 소수의 미세균열로서 표면보수를 실시하여 내구성을 확보가 바람직할 것으로 판단된다.

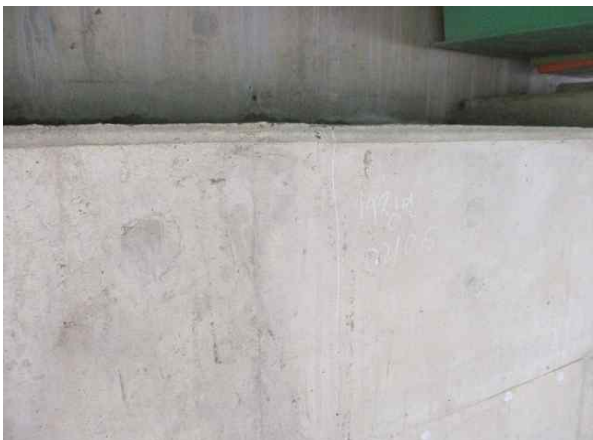
| A2 균열 (0.2mm/0.5m) | A2 누수흔적 (5.0m×5.0m) |

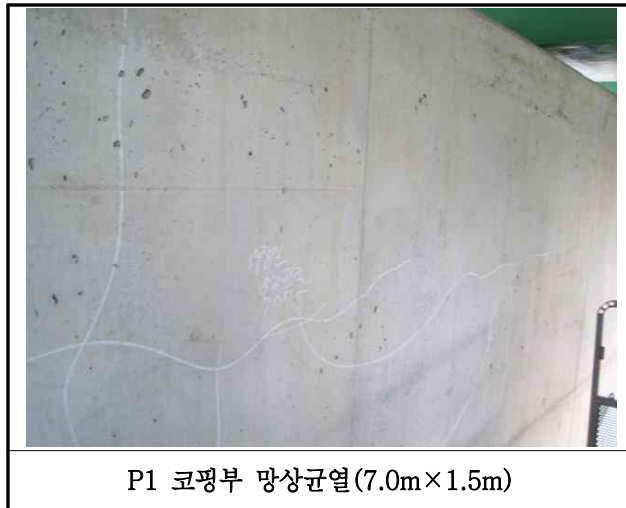
【사진 19.3.11】 교각 손상현황

- 교각에 대한 현장조사 결과 기존 손상인 폭 0.3mm미만 망상균열이 조사되었다.

- 교각 코핑부에 발생한 망상균열은 건조수축, 온도변화, 거푸집 조기탈형 등의 복합적인 원인에 의한 비구조적 소수의 미세균열로서 표면보수를 실시하여 내구성을 확보가 바람직할 것으로 판단된다.

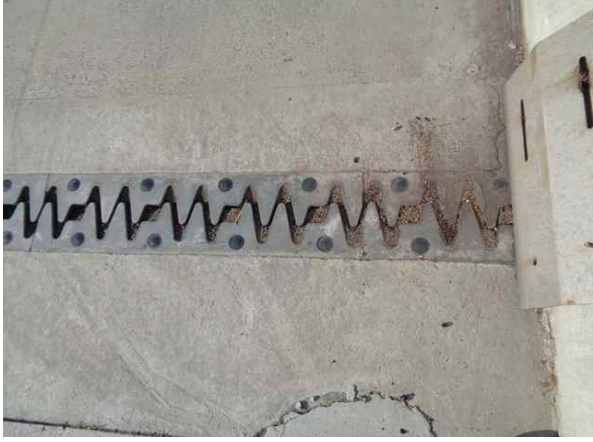
| A2 본체 이물질퇴적(1.0m) | - |

- 신축이음에 발생한 후타재 파손, 박리는 외부 충격에 의한 손상으로 단면보수 등의 조치가 필요하며, 접속부 이격의 경우, 접속부 침하로 인한 손상으로 주기적인 점검을 통한 손상의 진전여부 확인 등의 조치가 요구된다,
- 공용시 본체에서는 차량통행으로 인한 분산먼지, 우수에 의한 갯길측 체수 등에 의한 이물질 퇴적이 조사되었으며, 손상은 진전시 본체 부식 등의 손상이 추가 발생할 가능성이 있으므로, 주기적인 정비를 통한 유지관리가 필요하다.

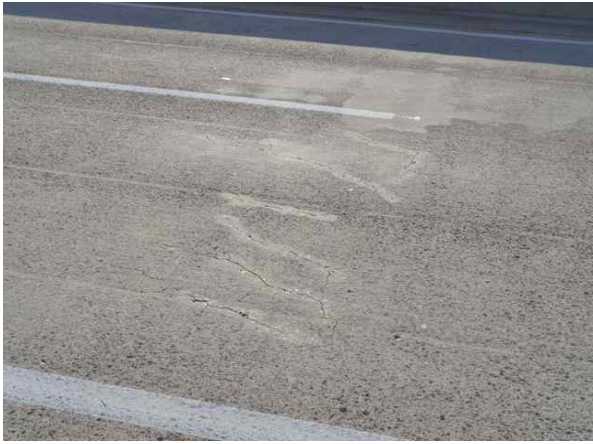
| S2 망상균열 (6.0m×40.0m) | S3 망상균열 (6.0m×40.0m) |

- 교면포장에 발생한 망상균열은 건조수축, 온도변화, 거푸집 조기탈형 등의 복합적인 원인에 의한 비구조적 소수의 미세균열로서 표면보수를 실시하여 내구성을 확보가 바람직할 것으로 판단된다.
- 접속부 포장 침하가 발생한 상태로 확인되었고, 현재 구조물은 준공 2년째로 주기적인 점검을 통한 침하 진전여부 확인 후 조치가 필요할 것으로 사료된다,

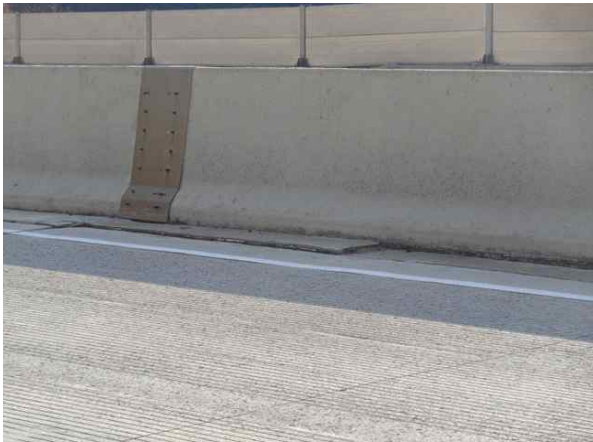
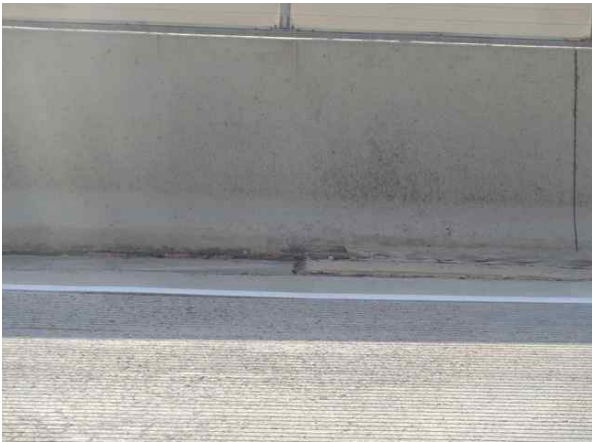
| S3 접속부 침하 | S3 접속부 침하 |

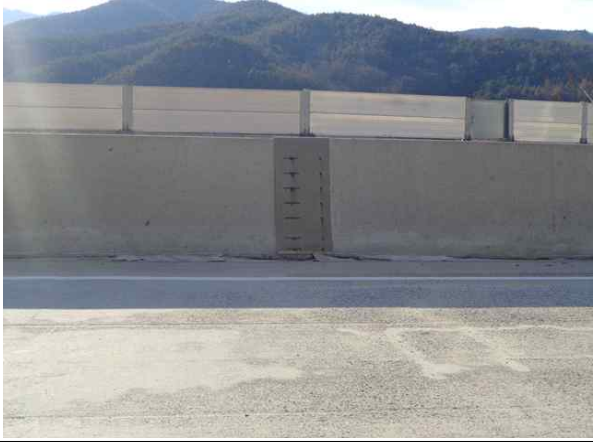
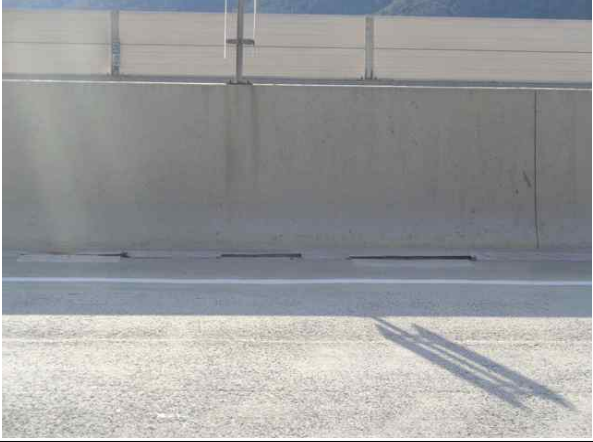
| S3 중분대 하면 들뜸(2.0m×10.0m) | S3 중분대 하면 들뜸(2.0m×3.0m) |

- 방호벽에 발생한 파손 및 들뜸 시공 미흡 등에 의한 손상으로 단면보수 등의 조치가 요구된다.

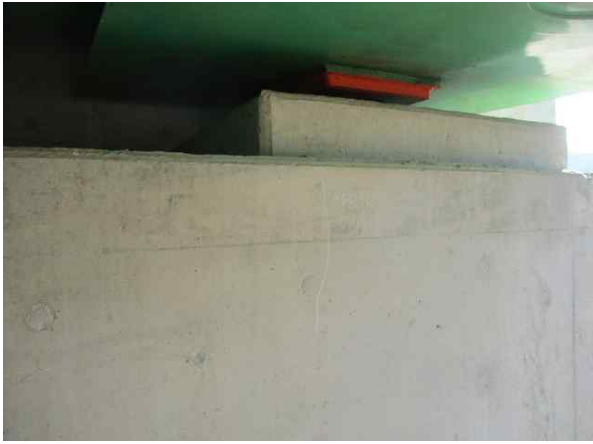
| A2 균열 (0.2mm/0.5m) | A2 누수흔적 (6.0m×4.0m) |

- 교대에 신축이음을 통한 우수유입으로 인한 누수흔적이 확인되었고, 손상부는 진전시 신축이음과 연계한 보수가 요구된다.
- 발생한 폭 0.3mm 미만 균열은 건조수축, 온도변화, 거푸집 조기탈형 등의 복합적인 원인에 의한 비구조적 소수의 미세균열로서 표면보수를 실시하여 내구성을 확보가 바람직할 것으로 판단된다.

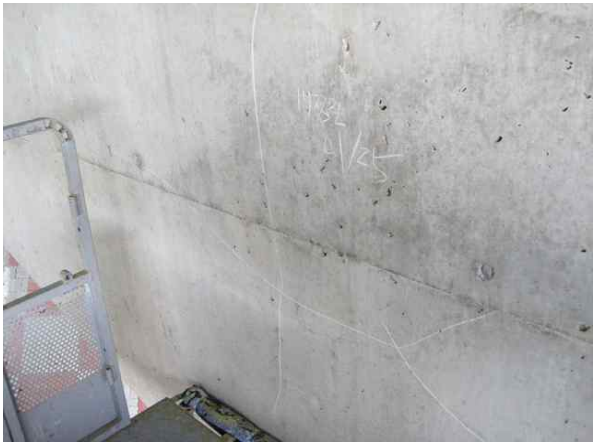
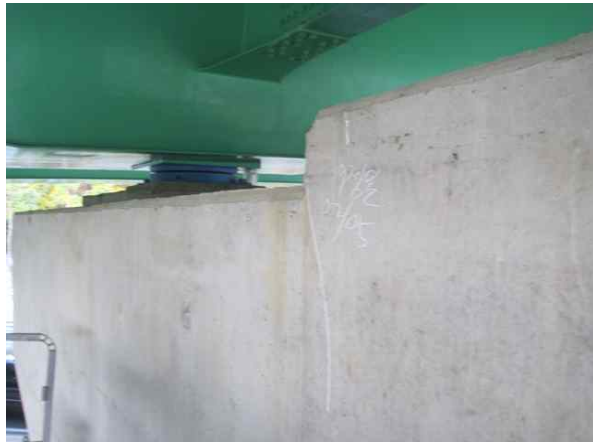
| <p>P1 코핑부 균열(0.1mm/2.5m)</p> | <p>P1 코핑부 균열(0.2mm/0.5m)</p> |

- 교각 코핑부에 발생한 균열은 건조수축, 온도변화, 거푸집 조기탈형 등의 복합적인 원인에 의한 비구조적 소수의 미세균열로서 표면보수를 실시하여 내구성을 확보가 바람직할 것으로 판단된다.

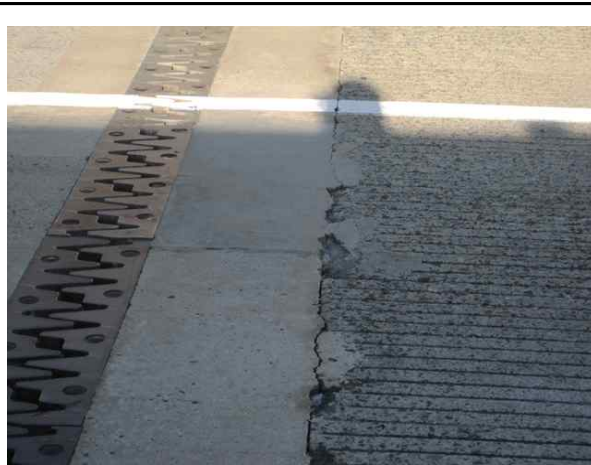
【사진 19.3.40】 신축이음장치 손상현황

A2 후타재 파손(0.1m×0.3m)

- 신축이음에 발생한 후타재 파손은 차량 통행하중 및 충격, 콘크리트 열화 등으로 인한 손상으로 판단되며, 단면보수 등의 조치가 요구된다.

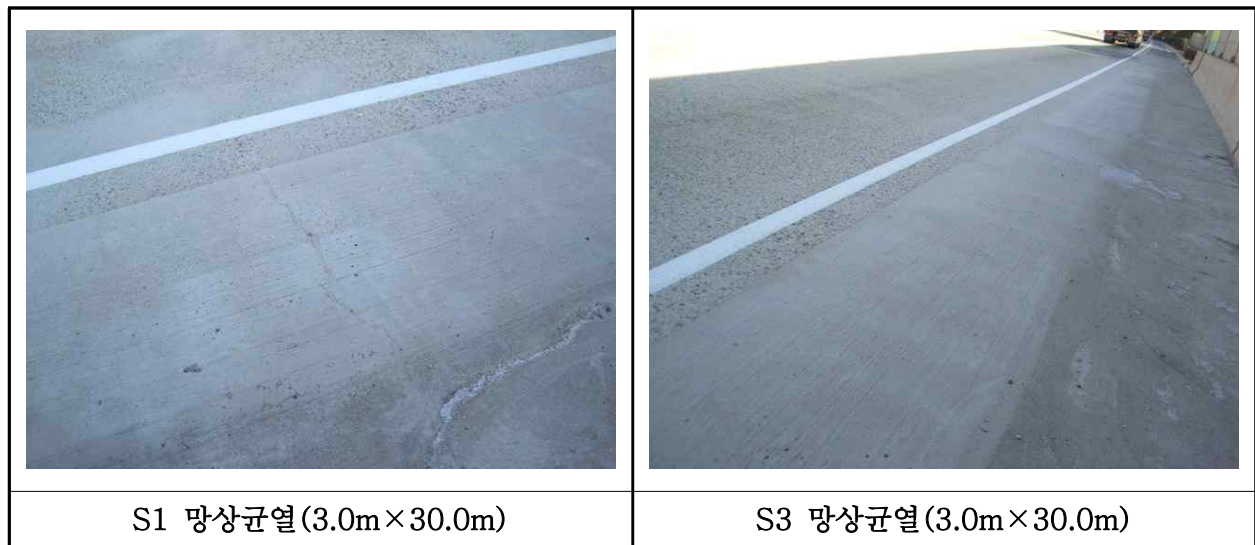
【사진 19.3.43】 교면포장 손상현황

- 현장조사 결과, 포장부 망상균열, 접속부 포장 파손 등의 손상이 발생하였다.

- 포장에 발생한 망상균열, 파손은 건조수축, 온도변화, 거푸집 조기탈형 등의 복합적인 원인에 의한 비구조적 소수의 미세균열로서 표면보수, 단면보수를 실시하여 내구성을 확보가 바람직 할 것으로 판단된다.

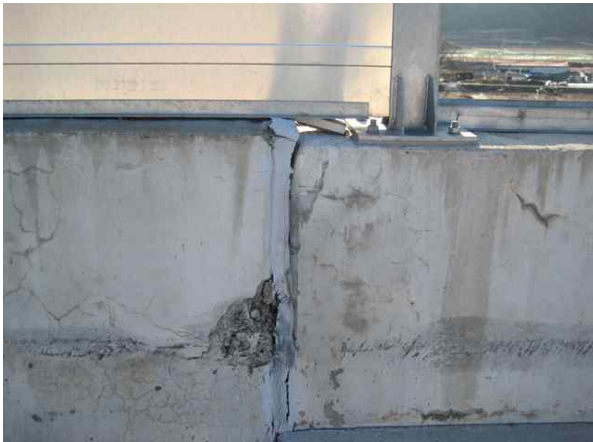
| S1 접속부 단차(1.5m/30mm) | S3 균열(0.2mm×1.5m) |

- 방호벽에 발생한 균열, 파손은 건조수축, 온도변화, 거푸집 조기탈형 등의 복합적인 원인에 의한 비구조적 소수의 미세균열로서 표면보수, 단면보수를 실시하여 내구성을 확보가 바람직할 것으로 판단된다.
- 또한, 발생한 접속부 단차의 경우 접속부 침하 등의 원인으로 추정되며 주기적인 점검을 통한 손상의 진전여후 확인 후 적절한 조치가 필요할 것으로 판단된다.

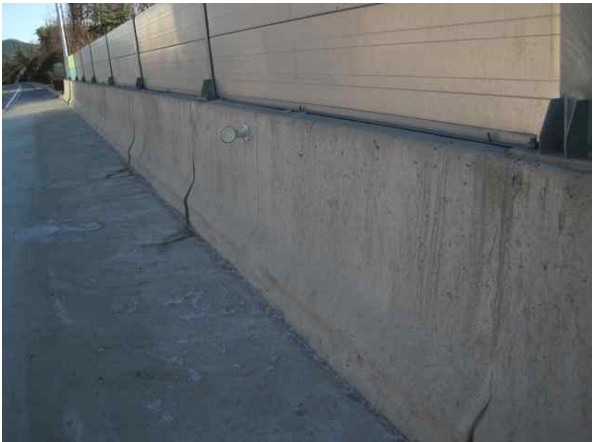
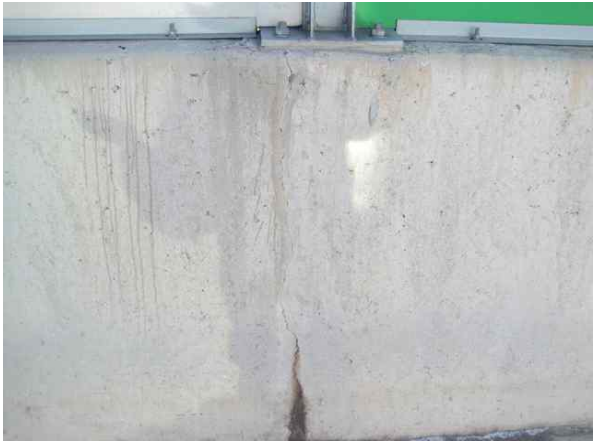
| S3 균열(0.2mm×1.5m) | S3 접속부 단차(1.5m/80mm) |
