## 25. 신녕교

본 시설물은 경상북도 영천시 신녕면 연정리(상주영천고속도로 67.320~67.440km)에 위치한 교량으로서 총 연장 120.0m, 폭 28.2m, 상주방향 2차로, 영천방향 3차로로 시공되어 있다.

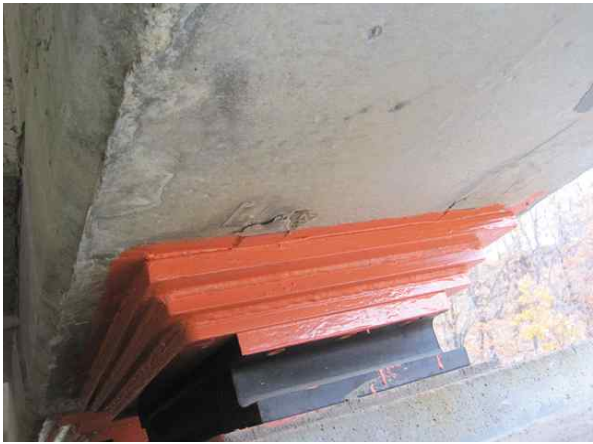
| <p>S2-G1 거더 박리(0.1m×0.1m)</p> | <p>S3-G1 거더 인양홀 파손(0.2m×0.2m)</p> |

- 거더 하면에 발생된 박리 및 박락의 경우 교량반침 상부플레이트 시공시 용접열에 의한 손상으로 추정되며, 손상의 진전 방지를 위한 단면보수 등의 조치를 취하는 것이 바람직 할 것으로 판단된다.
- 거더의 인양홀에 발생된 파손의 경우 거더 거치시 충격 등에 의한 손상으로 손상의 진전 방지 및 구조물의 내구성 증진을 위한 단면보수 등의 조치가 요망된다.

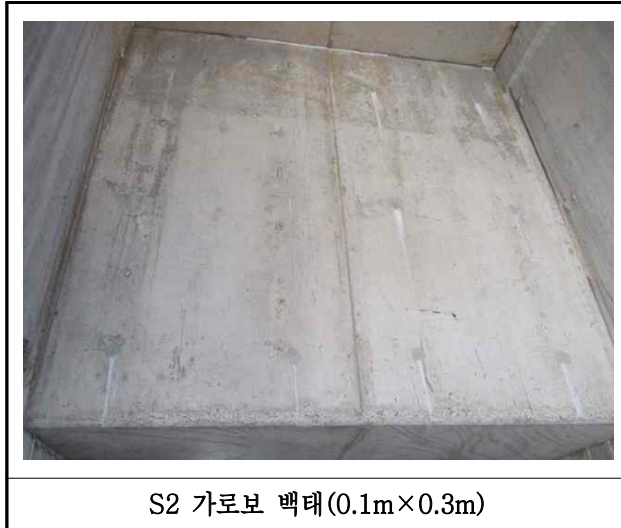
【사진 25.3.7】 가로보 손상현황

- 금회 점검 결과, 가로보 일부구간 발생된 백태의 경우 콘크리트 양생중 발생된 손상으로 추정되며, 손상의 진전 방지를 위한 표면처리 등의 조치를 취하는 것이 바람직 할 것으로 판단 된다.

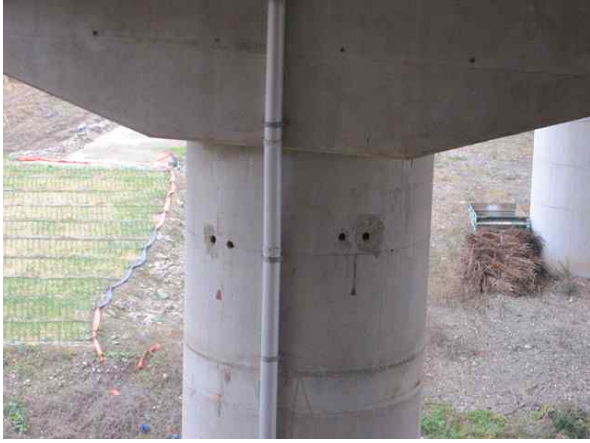
| <p>P1 기둥부 박락(0.4m×0.5m)</p> | <p>P2 코핑부 균열(0.2mm/2.0m)</p> |

- 교각의 코핑부에 발생된 균열의 경우 대부분 폭 0.3mm미만의 미세균열로 건조수축, 온도변화, 콘크리트의 재료특성 등에 의한 손상으로 추정된다. 발생된 손상부의 경우 구조물의 안전성에 영향을 미칠만한 수준은 아니나, 손상의 진전 방지를 위한 표면처리 등의 조치가 요망된다.
- P1 교각 기둥부에 발생된 박락의 경우 강재거푸집 설치를 위한 앵커 삽입부에 발생된 손상으로 강재거푸집 제거시 외부 충격 등에 의한 손상으로 판단된다. 기 발생된 손상부의 경우 손상의 진전 방지 및 구조물의 내구성 증진을 위한 단면보수 등의 조치를 취하는 것이 바람직 할 것으로 판단된다.
- P2 교각 코핑부에 발생된 보수부 박락의 경우 보수시 마감미흡 등에 의한 손상으로 단면보수 등의 조치를 취하는 것이 바람직 하다.

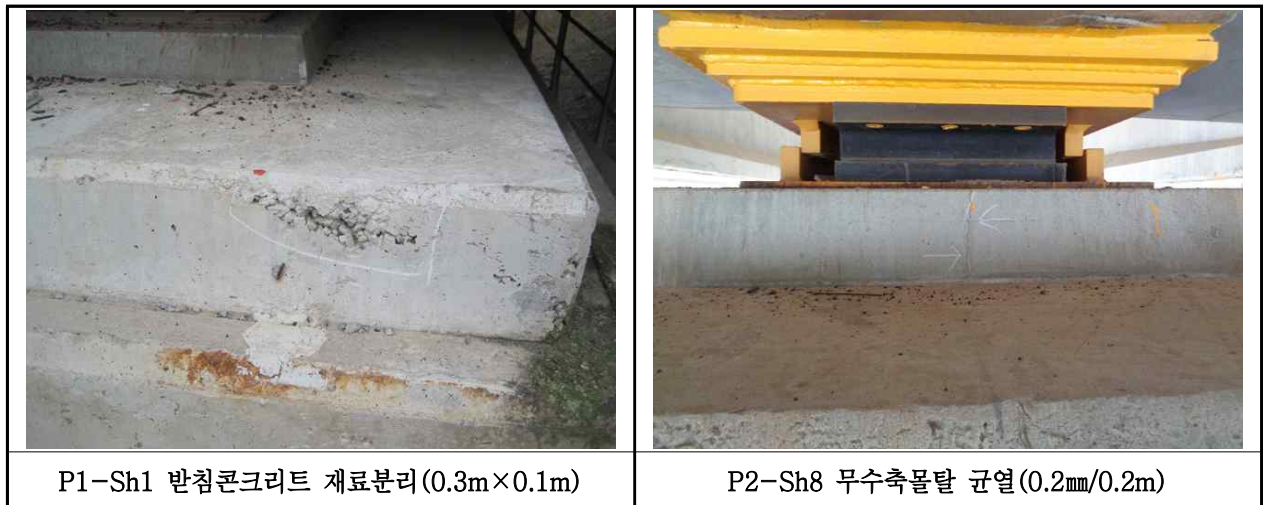
【사진 25.3.13】 교량받침 손상현황

- 현장조사 결과, 무수축물탈 균열, 받침콘크리트 재료분리, 플레이트 부식이 발생된 것으로 조사되었다.

- 무수축물탈 일부구간 발생한 균열의 경우 건조수축 및 온도변화에 의한 손상으로 판단되며, 현재 손상정도가 경미하며, 교량받침의 거동에 영향을 미칠만한 손상은 아니나, 손상의 진전 방지를 위한 표면처리 등의 조치가 요망된다.
- 교량받침 일부구간 발생한 받침콘크리트 재료분리의 경우 시공초기 다짐부족에 의한 손상으로 손상의 진전 방지를 위한 단면보수 등의 조치가 필요할 것으로 판단된다.
- 금회 점검시 조사된 플레이트 부식의 경우 공용기간 증가, 습기흡착 등에 의한 손상으로 판단되며, 교량받침의 거동에 영향을 미칠만한 손상은 아니나 손상의 진전 방지를 위한 재도장 등의 조치를 취하는 것이 바람직 할 것으로 판단된다.

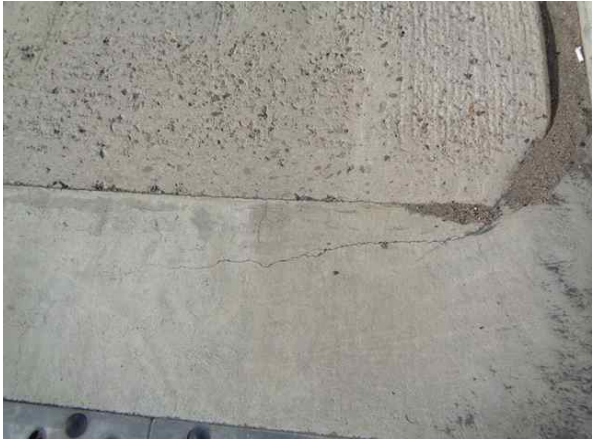
| A1 후타재 들뜸(0.5m×0.2m) | A1 후타재 파손(0.1m×0.1m) |

- 신축이음에 발생한 후타재 들뜸 및 파손의 경우 공용기간 증가, 차량 통행하중 및 충격, 콘크리트 열화 등에 의한 손상으로 판단되며, 손상의 진전 방지를 위한 단면보수 등의 조치가 필요할 것으로 판단된다.
- 신축이음장치 본체에 발생한 이물질 퇴적의 경우 차량통행으로 인한 분산먼지, 공용기간 증가 등에 의한 손상으로 신축이음의 원활한 거동을 위한 청소 등의 정비가 필요할 것으로 판단된다.
- A2측에 발생한 후타재 접속부 이격의 경우 접속부 침하 등에 의한 손상으로 추정되며, 현재 손상 정도가 경미하며 차량의 주행성에 영향을 미칠만한 수준은 아니므로 주의관찰 후 손상의 진전 시 적절한 조치를 취하는 것이 바람직 할 것으로 판단된다.

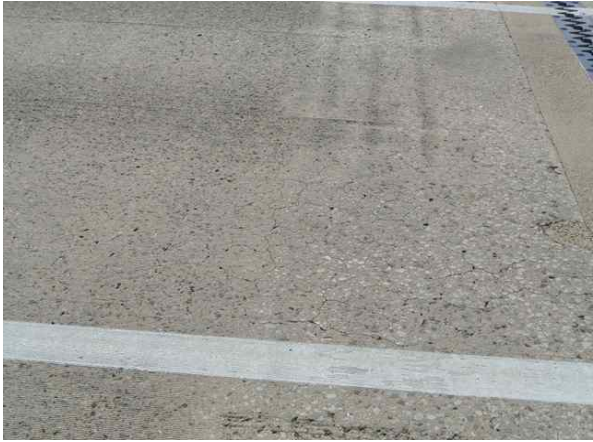
| <p>S1 망상균열 (6.0m×5.0m)</p> | <p>S3 망상균열 (6.0m×30.0m)</p> |

- 교면포장에 발생한 망상균열의 경우 건조수축, 우수유입, 중차량 반복통행, 공용기간 증가 등의 복합적인 원인으로 인한 손상으로 판단되며, 손상의 진전 방지 및 차량의 주행성 확보를 위한 표면처리 등의 조치가 요망된다.

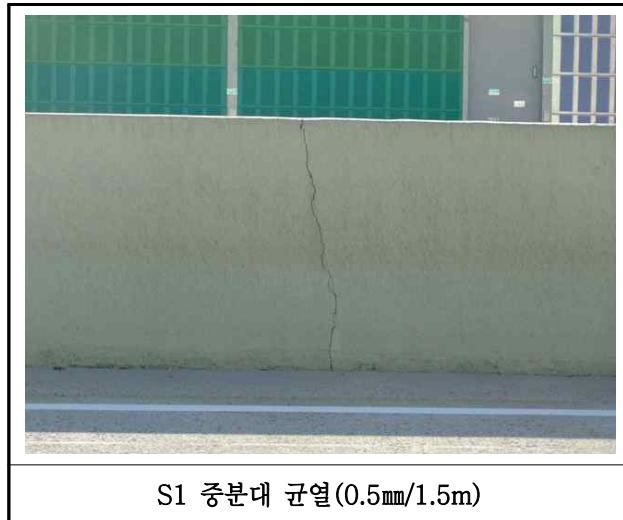
【사진 25.3.24】 방호벽 및 중앙분리대 외관조사 결과

- 방호벽에 대한 현장조사 결과, 전반적으로 양호하나, 일부구간 균열(0.3mm이상)이 발생된 것으로 조사되었다.

- 방호벽에 발생된 균열의 경우 건조수축 및 온도변화 등의 복합적인 원인에 의한 손상으로 추정된다. 손상부의 경우 균열 폭이 0.3mm이상으로 우수유입시 철근부식 등의 추가손상을 야기시키므로 주입보수 등의 조치를 취하는 것이 바람직 할 것으로 판단된다.

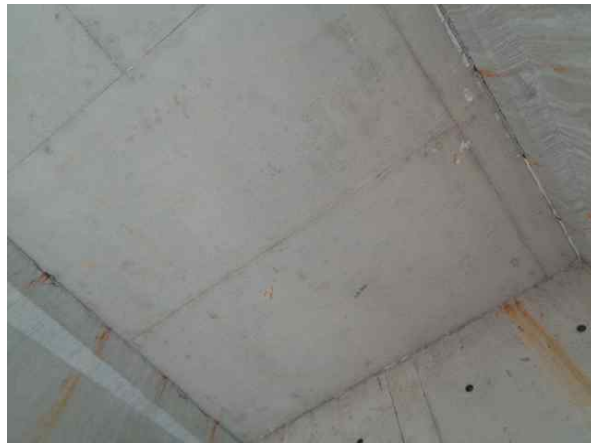
S3 바닥판하면 망상균열(2.5m×4.0m)

- 바닥판 하면에 발생한 망상균열의 경우 건조수축, 온도변화 등에 의한 손상으로 폭 0.3mm미만의 표면균열로 판단된다. 기 발생한 손상부의 경우 손상의 진전 방지 및 구조물의 내구성 증진을 위한 표면처리 등의 조치를 취하는 것이 바람직 할 것으로 판단된다.

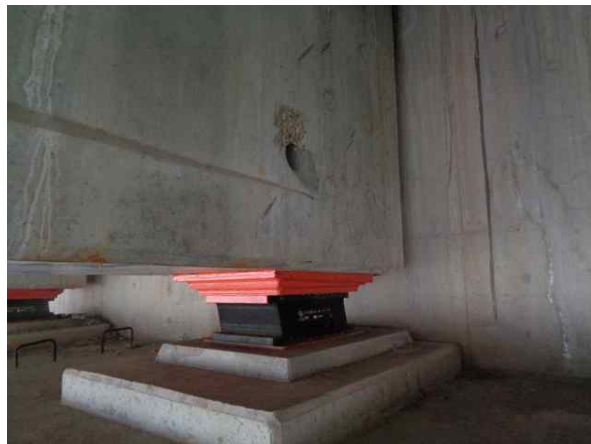
S1-G4 거더 인양홀 파손(0.2m×0.2m)

- 거더의 인양홀에 발생한 파손의 경우 거더 거치시 외부 충격에 의해 발생한 손상으로 판단되며, 구조물의 안전성에 영향을 미칠만한 손상은 아니나, 손상의 진전 방지를 위한 단면보수 등의 조치가 필요할 것으로 판단된다.

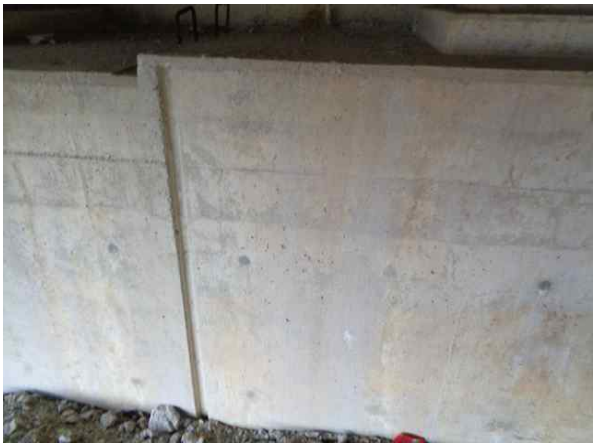
| <p>A1 벽체 균열(0.1mm/1.5m)</p> | <p>A1 홍벽 백태(0.1m×1.0m)</p> |

- 교대 벽체에 발생한 균열(0.3mm미만)의 경우 건조수축 및 온도변화에 의한 초기 손상으로 판단되며, 손상의 진전 방지 및 구조물의 내구성 증진을 위한 표면처리 등의 조치가 요망된다.
- 교대 A1 홍벽에 발생한 백태의 경우 신축이음 하부로부터 유입된 우수에 의한 손상으로 판단되며, 현재 손상정도는 경미하나 손상의 진전 방지를 위한 표면처리 등의 조치가 필요할 것으로 판단된다.

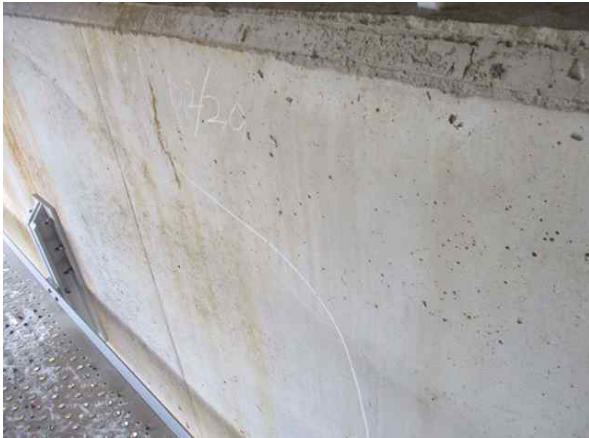
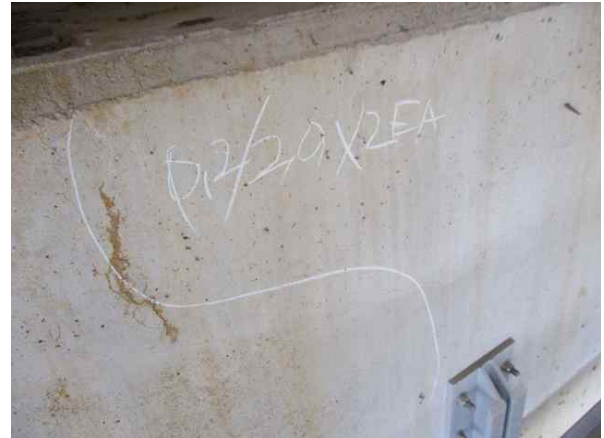
| <p>P1 코핑부 균열(0.2mm/2.0m)</p> | <p>P1 코핑부 균열(0.2mm/2.0m)</p> |

- 교각의 코핑부에 발생된 균열의 경우 건조수축, 온도변화, 콘크리트의 재료특성 등에 의한 손상으로 추정되며, 현재 폭 0.3mm미만의 경미한 표면균열로 확인되었다. 기 발생된 손상부의 경우 손상의 진전 방지 및 구조물의 내구성 증진을 위한 표면처리 등의 조치가 요망된다.

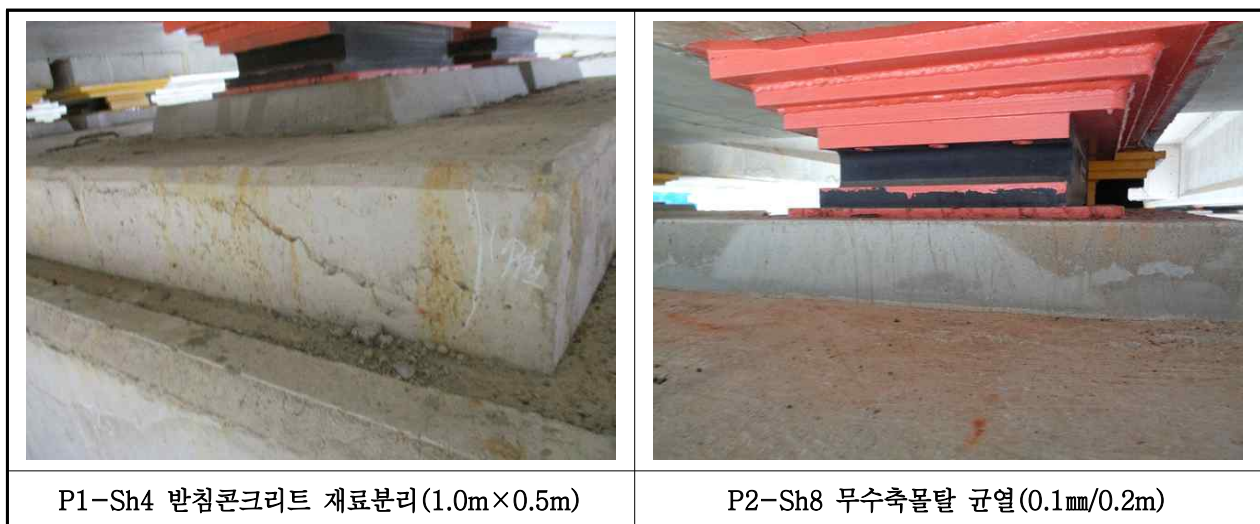
【사진 25.3.36】 교량받침 손상현황

- 현장조사 결과, 무수축물탈 균열, 받침콘크리트 재료분리가 발생된 것으로 조사되었다.

- 금회 점검시 조사된 무수축물탈 균열의 경우 건조수축 및 온도변화 등에 의한 손상으로 판단되며, 폭 0.3mm미만의 미세균열로 교량받침의 거동에 영향을 미칠만한 수준은 아닌 것으로 확인되었다. 기 손상부의 경우 손상의 진전 방지를 위한 표면처리 등의 조치를 취하는 것이 바람직 할 것으로 판단된다.
- 받침콘크리트 일부구간 발생한 재료분리의 경우 시공초기 다짐부족에 의한 손상으로 판단되며, 손상의 진전 방지를 위한 단면보수 등의 조치가 필요할 것으로 판단된다.

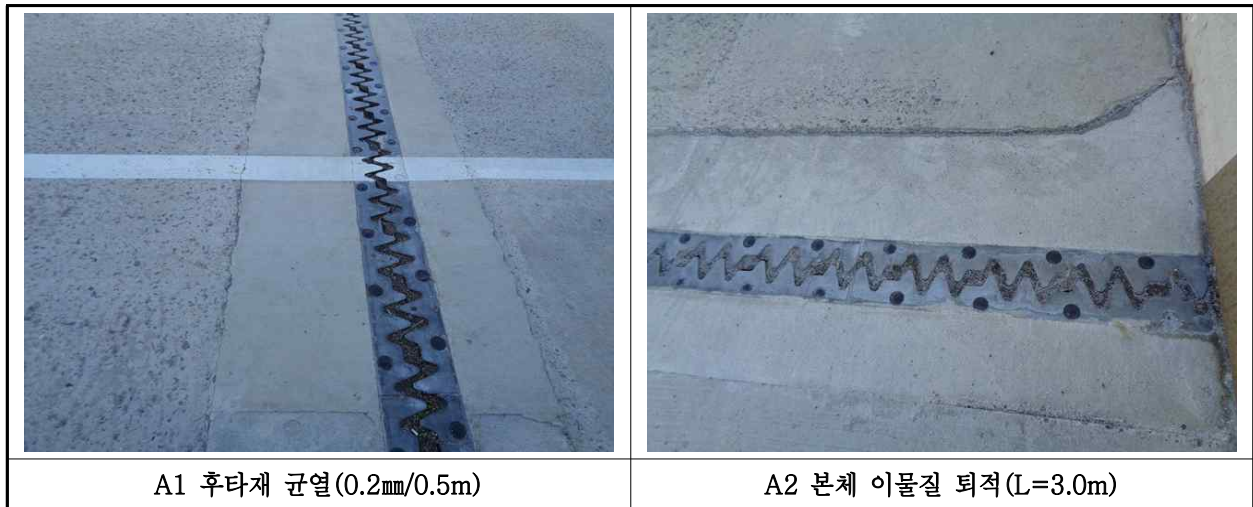
【사진 25.3.40】 신축이음장치 손상현황

- 신축이음 현장조사 결과, 후타재 균열 및 본체 이물질 퇴적이 발생한 것으로 조사되었다.

- 신축이음 후타재에 발생된 균열의 경우 건조수축 및 온도변화 등에 의한 손상으로 판단되며, 신축이음장치의 거동에 영향을 미칠만한 손상은 아니나, 손상의 진전 방지를 위한 표면처리 등의 조치가 필요할 것으로 판단된다.
- 신축이음에 본체 이물질 퇴적의 경우 공용기간 증가, 통행차량으로 인한 비산먼지 등에 의해 발생된 손상으로 신축이음장치의 원활한 거동을 위한 청소 등의 정비가 요망된다. 또한 손상의 재발생 방지를 위한 관리주체의 주기적인 정비가 필요할 것으로 판단된다.

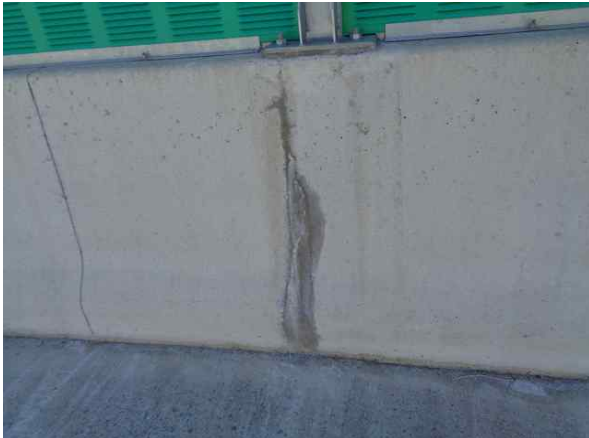
| <p>S3 방호벽 균열부백태(0.1m×1.0m)</p> | <p>S4 중분대 균열부백태(0.1m×1.0m)</p> |

- 방호벽에 발생한 횡방향 균열(0.3mm미만)의 경우 포장부에서 일정한 높이에서 발생하였으며, 균열의 규모, 방향성 등을 고려할 때 소성침하에 의한 균열인 것으로 판단된다. 현재 균열 폭이 크지 않으며, 구조물의 내구성에 영향을 미칠만한 수준은 아니나 손상의 진전 방지를 위한 표면처리 등의 조치를 취하는 것이 바람직 할 것으로 판단된다.
- 방호벽에 발생한 균열부백태의 경우 균열부 우수유입에 의한 손상으로 손상의 진전 방지를 위한 표면처리 등의 조치가 요망된다.
