## **30. 화산JCT R-H교**

## 30. 화산JCT R-H교

본 시설물은 경상북도 영천시 화산면 암기리(화산JCT Ramp)에 위치한 교량으로서 총 연장 100.0m, 폭 8.5m, 편도 1차로로 시공되어 있다.

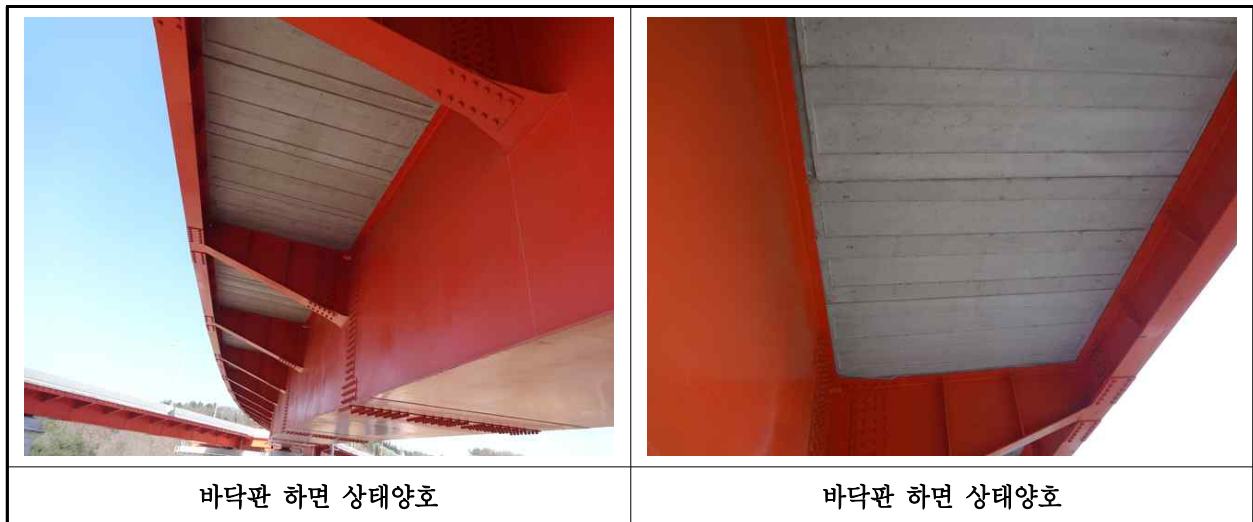
【사진 30.3.3】 바닥판하면 손상현황

- 바닥판 하면에 대한 외관조사 결과, 손상이 없는 양호한 상태인 것으로 조사되었다.

- 바닥판 하면에 대한 금회 점검 결과, 손상이 없는 양호한 상태로 조사되었으며, 추후 주기적인 점검을 통한 유지관리를 실시하여 현재 상태를 유지하는 것이 바람직 할 것으로 판단된다.

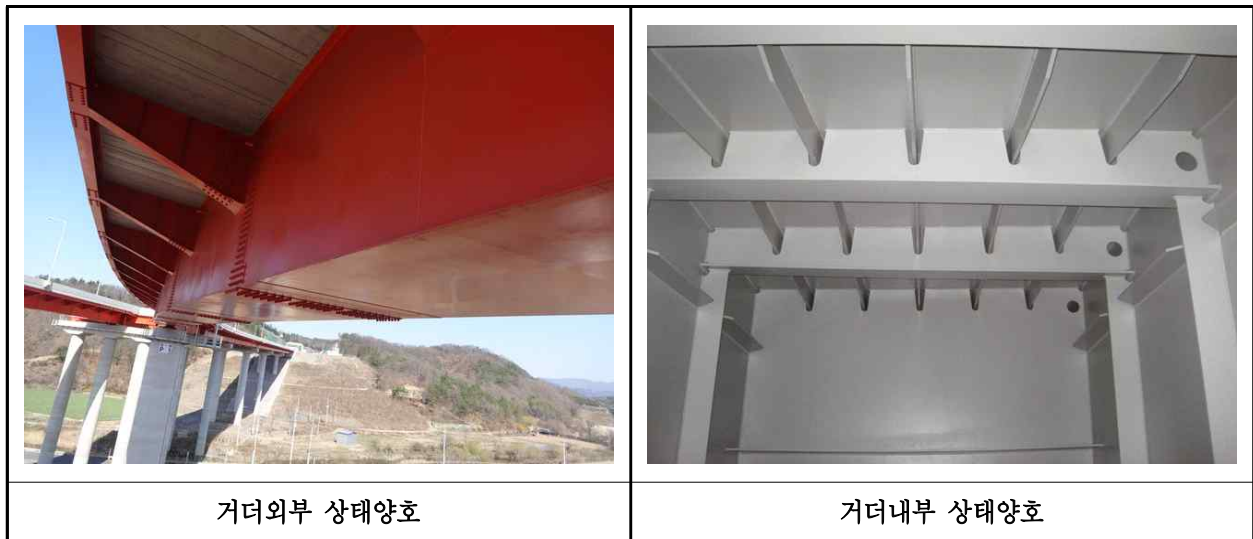
【사진 30.3.5】 거더 손상현황

- 거더에 대한 현장조사 결과, 거더내·외부 모두 손상이 없는 양호한 상태인 것으로 조사되었다.

- 거더내·외부에 대한 금회 점검 결과, 손상이 없는 양호한 상태인 것으로 조사되었으며, 추후 주기적인 점검을 통한 유지관리를 실시하여 현재 상태를 유지하는 것이 바람직 할 것으로 판단 된다.

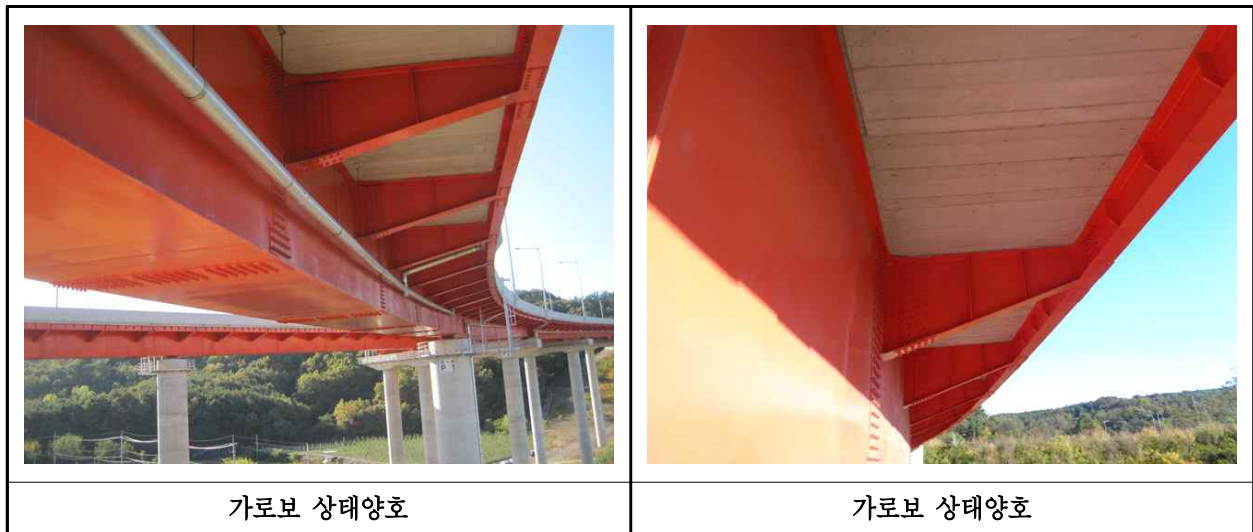
【사진 30.3.7】 가로보 손상현황

- 가로보에 대한 현장조사 결과, 손상이 없는 양호한 상태인 것으로 조사되었다.

- 가로보의 경우 현재 손상이 없는 양호한 상태로 조사되었으며, 추후 주기적인 점검을 통한 유지관리를 실시하여 현재 상태를 유지하는 것이 바람직 할 것으로 판단된다.

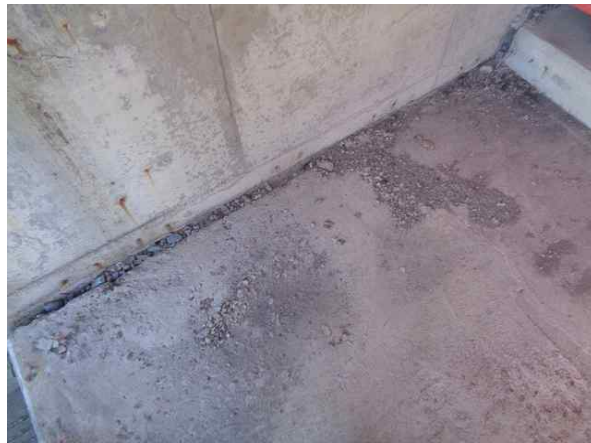
【사진 30.3.9】 교대 손상현황

A1 벽체 상면 박리(1.0m×0.5m)

- 교대 A1에 발생된 박리의 경우 신축이음 하부 우수유입에 의한 손상으로 판단되며, 손상의 진전 방지를 위한 단면보수 등의 조치가 요망된다. 또한 주기적인 점검을 통한 주의관찰 후 손상의 진전 및 재발생시 신축이음부와 연계한 보수가 필요할 것으로 판단된다.

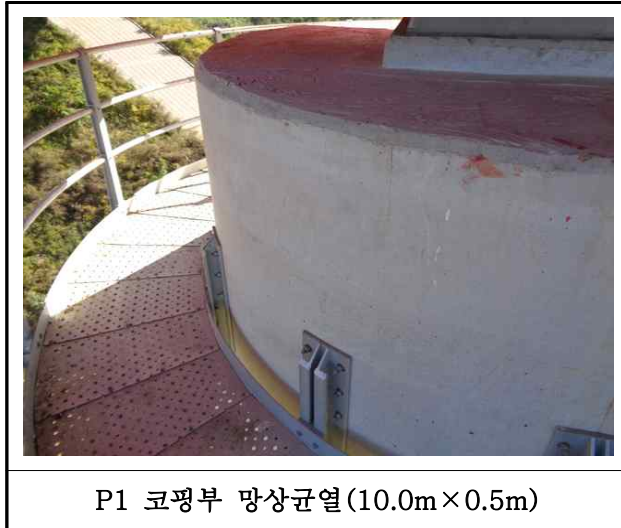
【사진 30.3.11】 교각 손상현황

- 교각에 대한 외관조사 결과, 망상균열이 발생된 것으로 조사되었다.

- 교각 코핑부에 발생된 망상균열의 경우 건조수축, 온도변화 등에 의한 손상으로 추정되며, 균열 폭 0.3mm미만의 미세균열로 비구조적 손상으로 판단된다. 기 손상부의 경우 손상의 진전 방지 및 구조물의 내구성 증진을 위한 표면처리 등의 조치가 요망된다.

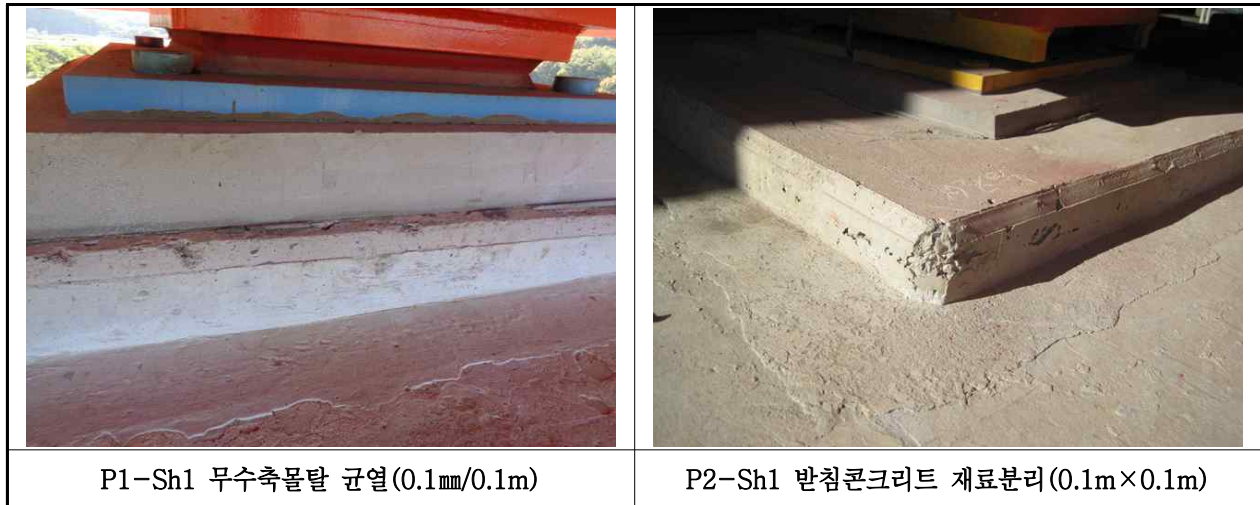
【사진 30.3.13】 교량받침 손상현황

- 현장조사 결과, 무수축물탈 균열(0.3mm미만) 및 받침콘크리트 재료분리가 발생된 것으로 조사되었다.

- 금회 점검 결과, 발생한 무수축물탈 균열의 경우 건조수축 및 온도변화 등에 의한 손상으로 판단되며, 손상의 진전 방지를 위한 표면처리 등의 조치가 요망된다.
- 받침콘크리트 일부구간에 발생한 재료분리의 경우 시공초기 다짐부족에 의한 손상으로 구조물의 내구성 증진을 위한 단면보수 등의 조치가 요망된다.

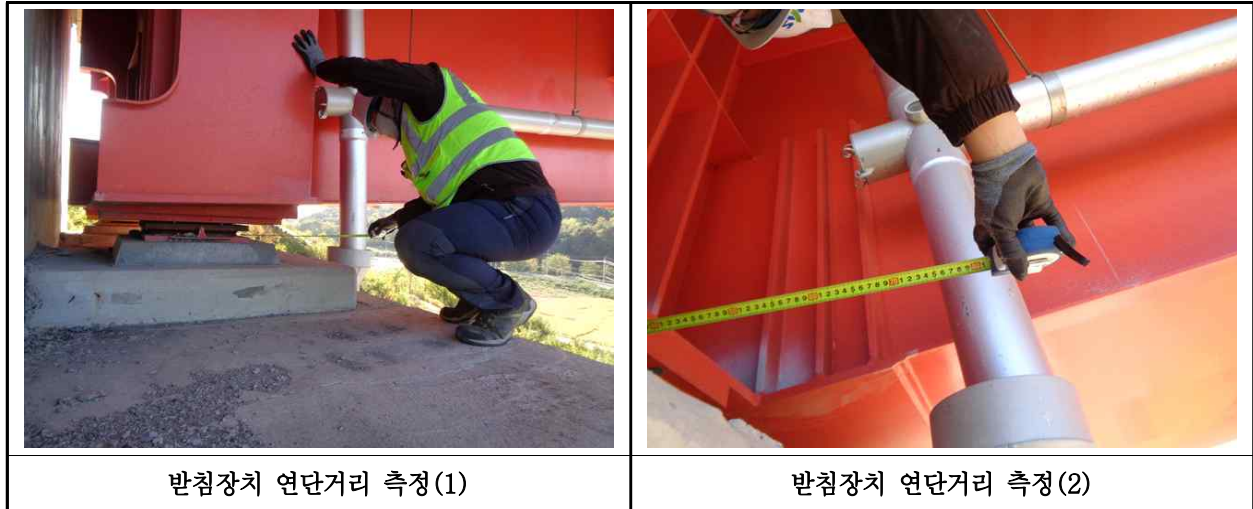
【사진 30.3.14】 교량받침장치 연단거리측정

- 연단거리 측정 결과, 전 개소 모두 실측 연단거리가 계산 연단거리를 상회하고 있는 것으로 측정되어 설계기준을 만족하고 있는 것으로 검토되었다.

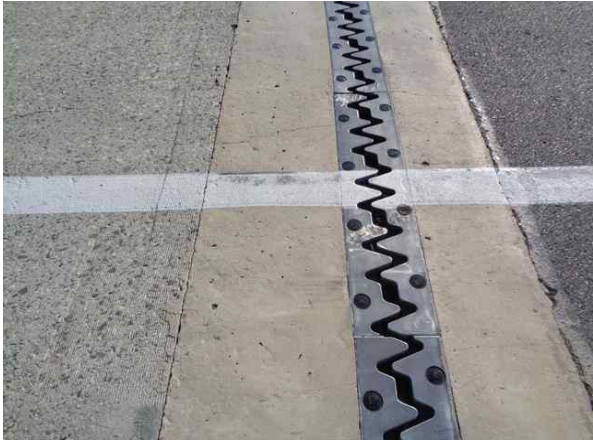
| A1 후타재 균열(0.2mm/0.3m) | P2 후타재 균열(0.1mm/0.3m) |

- 신축이음에 발생한 후타재 균열은 차량 통행하중 및 충격, 콘크리트 열화, 건조수축 등으로 인한 손상으로 판단되며, 손상의 진전 방지를 위한 표면처리 등의 조치가 요망된다.

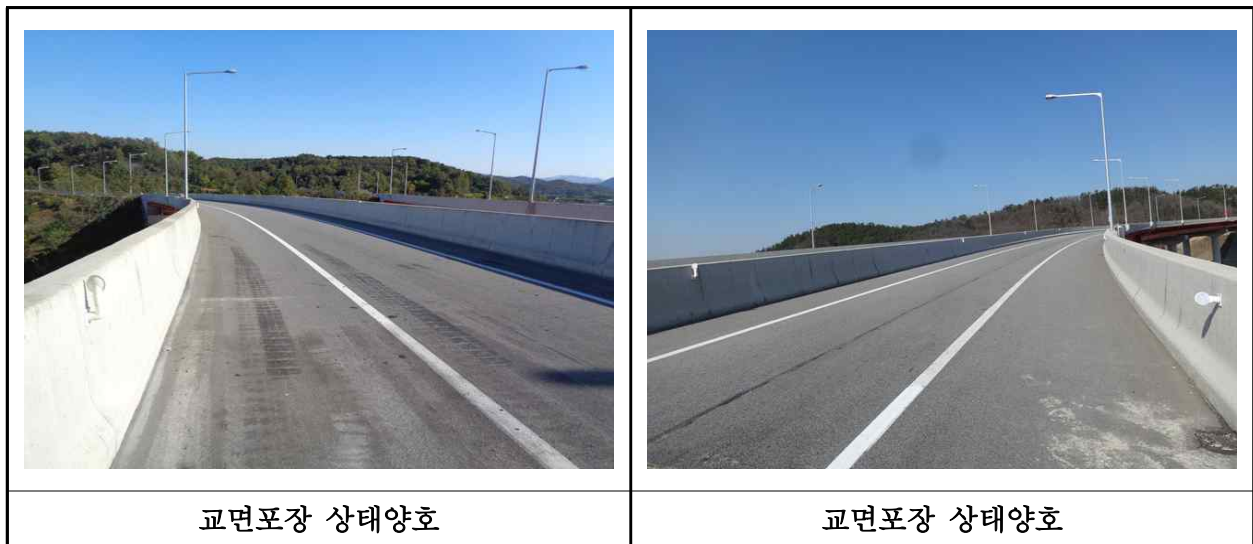
【사진 30.3.20】 교면포장 손상현황

- 현장조사 결과, 포장부의 경우 손상이 없는 양호한 상태인 것으로 조사되었다.

- 교면포장의 경우 금회 점검 결과, 손상이 없는 양호한 상태인 것으로 조사되었으며, 추후 주기적인 점검을 통한 유지관리를 실시하여 현재 상태를 유지하는 것이 바람직 할 것으로 판단 된다.

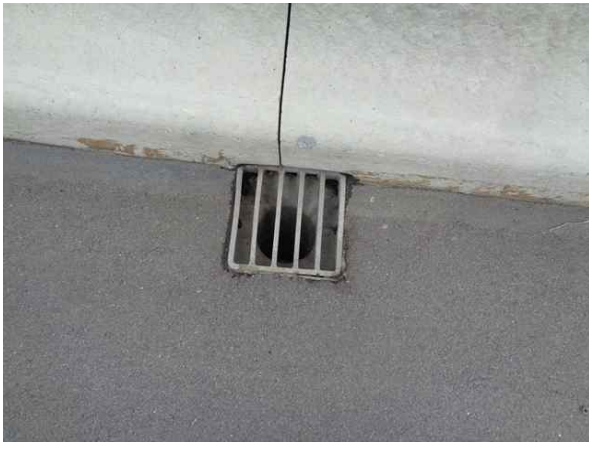
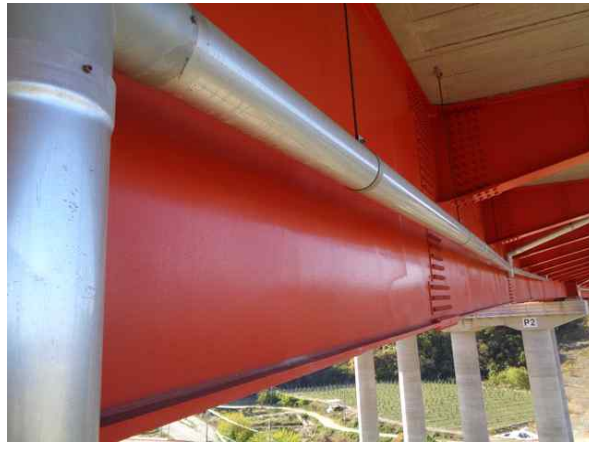
【사진 30.3.22】 배수시설 손상현황

| <p>배수시설 배수구 상태양호</p> | <p>배수시설 배수관 상태양호</p> |

- 배수구 및 배수관의 경우 현재 손상이 없는 양호한 상태로, 배수시설의 경우 구조물의 원활한 배수기능 확보를 위한 주기적인 정비가 필요할 것으로 판단된다.

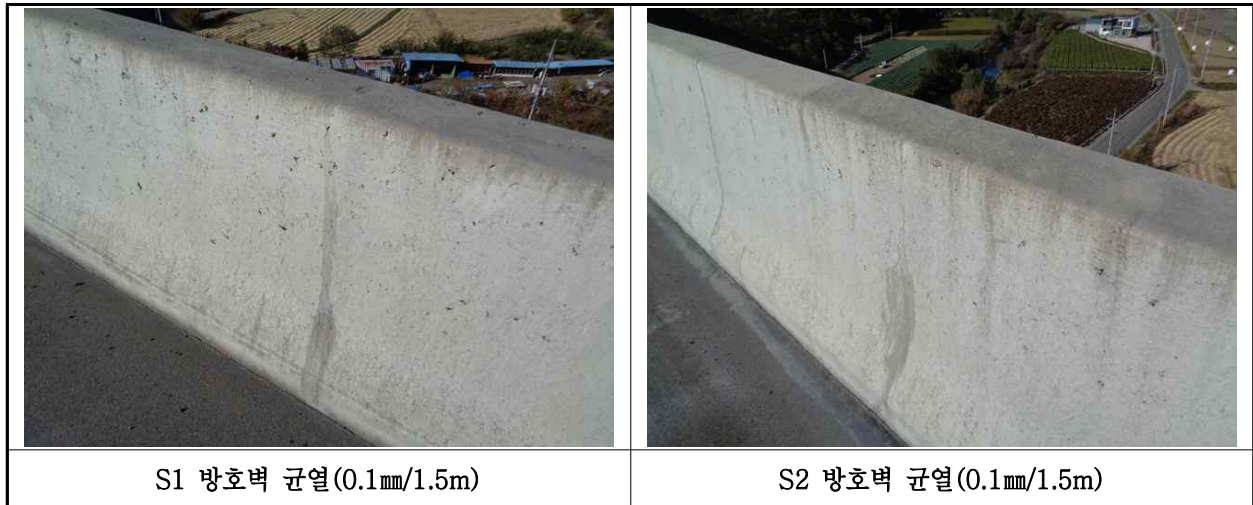
【사진 30.3.24】 방호벽 손상현황

- 방호벽에 대한 현장조사 결과, 균열(0.3mm미만)이 전구간 국부적으로 발생된 것으로 조사되었다.

- 방호벽에 대한 금회 점검 결과, 일부구간 균열(0.3mm미만)이 발생된 것으로 조사되었으며, 이는 건조수축 및 온도변화 등에 의한 비구조적 손상으로 추정된다. 기 발생된 손상부의 경우 손상의 진전 방지 및 구조물의 내구성 증진을 위한 표면처리 등의 조치가 요망된다.
