# 31. 가래실교

### 31.1 시설물의 개요

본 시설물은 경상북도 영천시 화산면 가상리(상주영천고속도로 75.516~75.673km)에 위치한 교량으로서 총 연장 315.0m, 폭 24.3m, 왕복 4차로로 시공되어 있다.

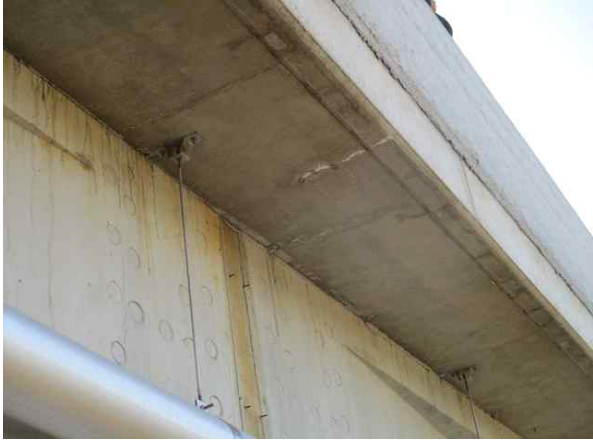
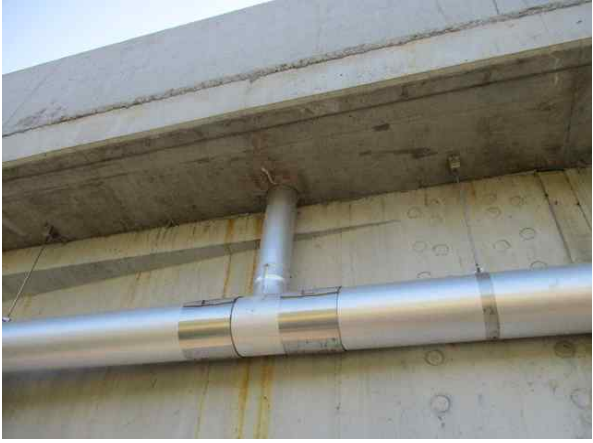
【사진 31.3.3】 바닥판하면 손상현황

| <p>S4 바닥판하면 백태(0.1m×0.5m)</p> | <p>S7 바닥판하면 백태(0.2m×0.3m)</p> |

- 바닥판 하면에 발생한 백태의 경우 캔틸레버 및 배수관 주변에서 발생되었으며, 이는 단부를 통한 우수유입 및 배수관 주변 누수에 의한 손상으로 추정된다. 발생한 손상부의 경우 손상의 진전 방지를 위한 표면보수를 실시하는 것이 바람직 할 것으로 판단된다.

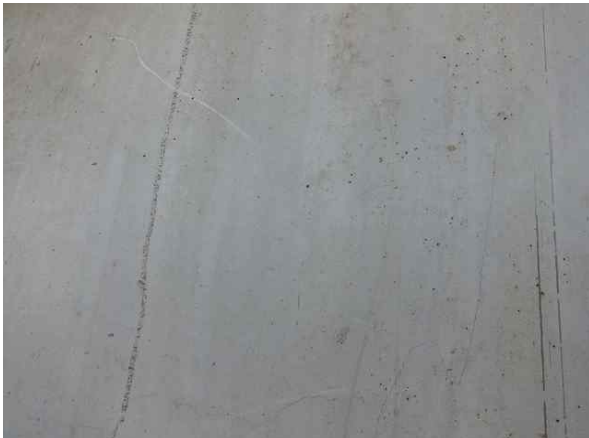
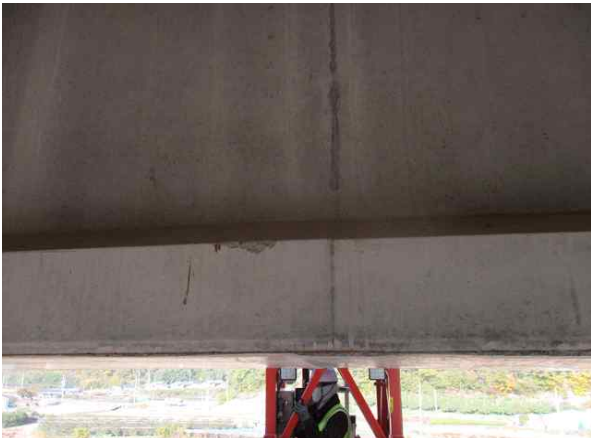
【사진 31.3.5】 거더 손상현황

| S1-G1 거더 망상균열 (2.0m×2.0m) | S4-G1 거더 박락 (0.2m×0.3m) |

- 일부구간 발생한 망상균열의 경우 건조수축, 온도변화에 의한 손상으로 추정되며, 균열 폭은 0.3mm미만의 표면균열로 비 구조적 손상으로 판단된다. 기 손상의 경우 손상의 진전 방지 및 구조물의 내구성 증진을 위한 표면보수 등의 조치가 요망된다.
- 거더에 발생한 재료분리의 경우 시공초기 다짐부족에 의한 손상으로 추정되며, 구조물의 내구성에 영향을 미칠만한 손상은 아니나 손상의 진전방지를 위한 단면보수 등의 조치를 취하는 것이 바람직 할 것으로 판단된다.
- 거더에 발생한 박락의 경우 거더 거치시 외부충격에 의한 손상으로 추정되며, 손상의 진전 방지 및 구조물의 내구성 증진을 위한 단면보수가 필요할 것으로 판단된다.

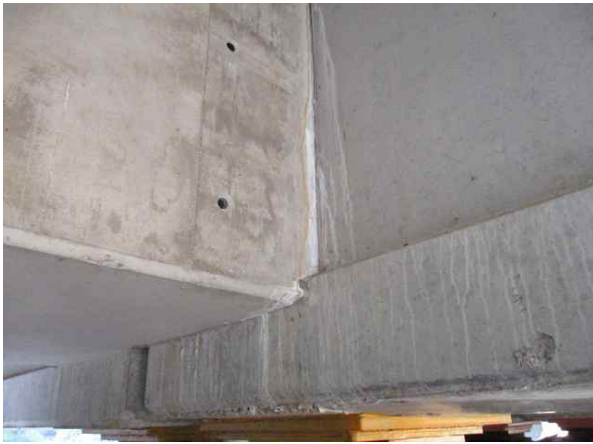
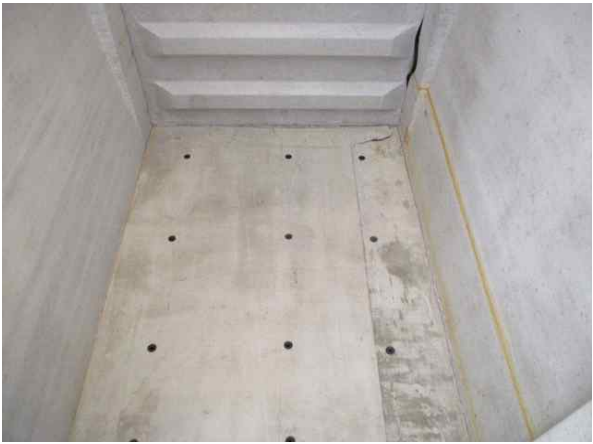
【사진 31.3.7】 가로보 손상현황

| <p>S2 G2~G3 백태(0.2m×1.0m)</p> | <p>S3 G3~G4 박리(0.3m×0.5m)</p> |

- 가로보에 발생된 망상균열의 경우 건조수축, 온도변화 등에 의한 손상으로 추정되며, 균열 폭은 0.3mm미만의 표면균열인 것으로 판단된다. 기 발생된 손상의 경우 손상의 진전 방지를 위한 표면보수 등의 조치가 요망된다.
- 가로보에 발생된 백태의 경우 우수유입에 의한 손상으로 판단되며, 손상의 진전 방지를 위한 표면보수 등의 조치가 요망된다.
- 가로보에 발생된 박리의 경우 바닥판과 가로보의 경계면에 발생되었으며, 시공미흡에 의한 손상으로 추정된다. 기 손상부의 경우 손상의 진전 방지 및 구조물의 내구성 증진을 위한 단면보수 등의 조치가 요망된다.

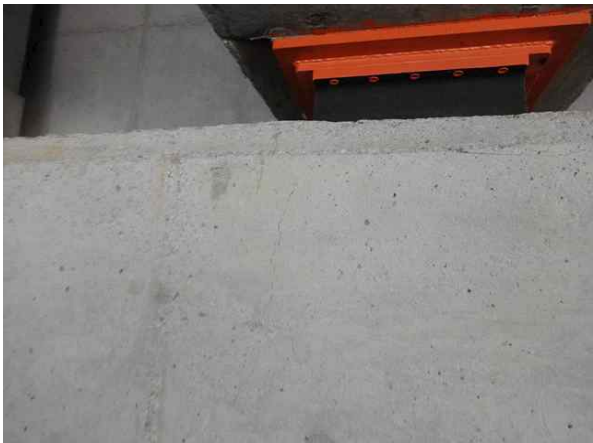
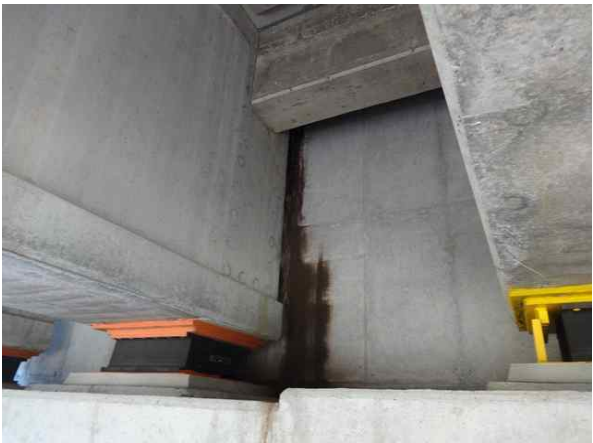
【사진 31.3.9】 교대 손상현황

| A1 균열(폭 0.3㎜미만) (0.2㎜/0.5m) | A2 누수흔적 (0.5m×2.0m) |

- 교대에 발생한 균열의 경우 폭 0.3㎜미만의 경미한 표면균열로, 건조수축 및 온도변화 등에 의한 손상으로 추정된다. 기 발생한 손상부의 경우 손상의 진전 방지를 위한 표면보수 등의 조치가 필요할 것으로 판단된다.
- 교대에 신축이음을 통한 우수유입으로 인한 누수흔적이 조사되었고, 손상의 진전 방지를 위한 표면처리 등의 조치가 요망된다. 또한 주기적인 점검을 통한 주의관찰 후 손상의 재발생 시 신축이음부와 연계한 보수가 필요할 것으로 판단된다.

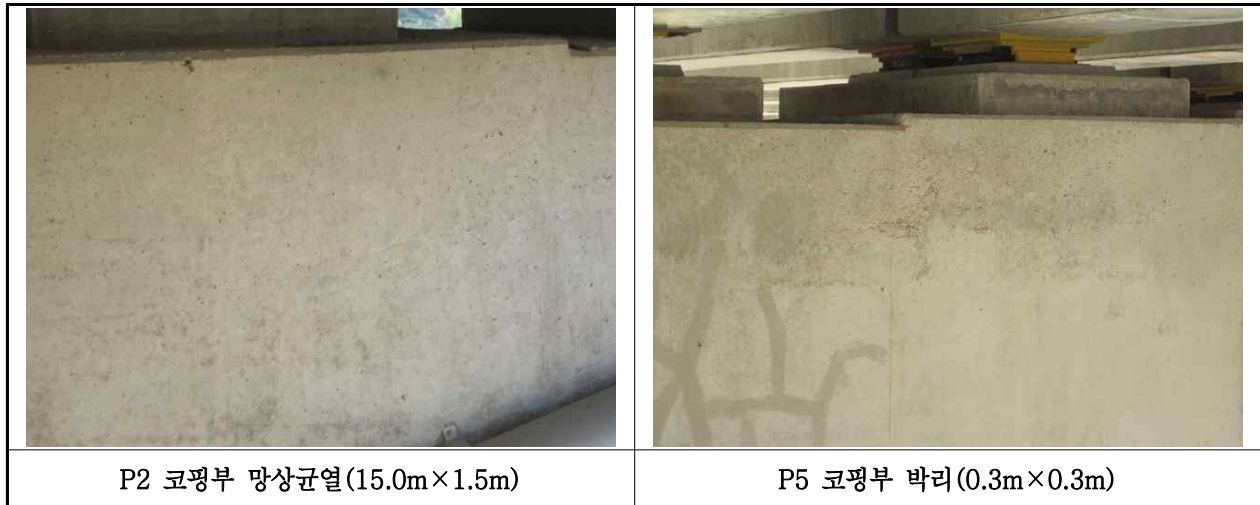
【사진 31.3.11】 교각 손상현황

- 교각 코핑부에 발생한 망상균열은 건조수축, 온도변화 등의 복합적인 원인에 의한 비구조적 소수의 미세균열로서 표면보수를 실시하여 내구성을 확보하는 것이 바람직할 것으로 판단된다.
- P5 교각 코핑부에 발생된 박리의 경우 우수유입, 동결융해 등에 의한 손상으로 추정되며, 현재 손상정도는 경미하나 손상의 진전 방지를 위한 단면보수 등의 조치를 취하는 것이 바람직할 것으로 판단된다.

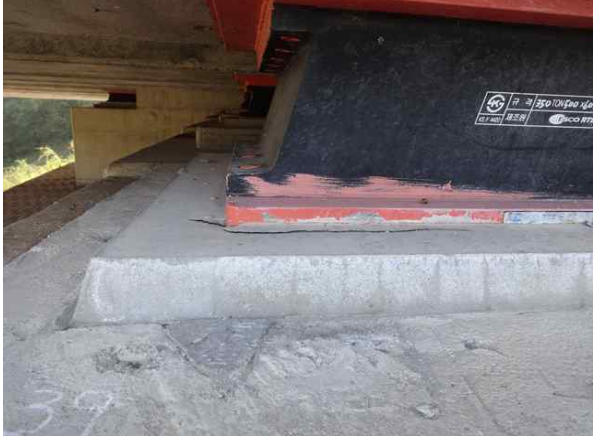
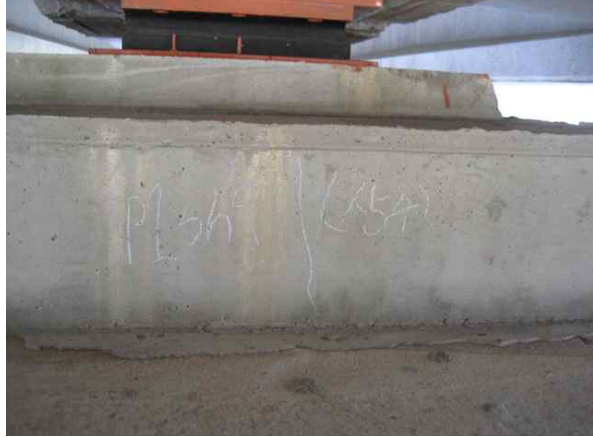
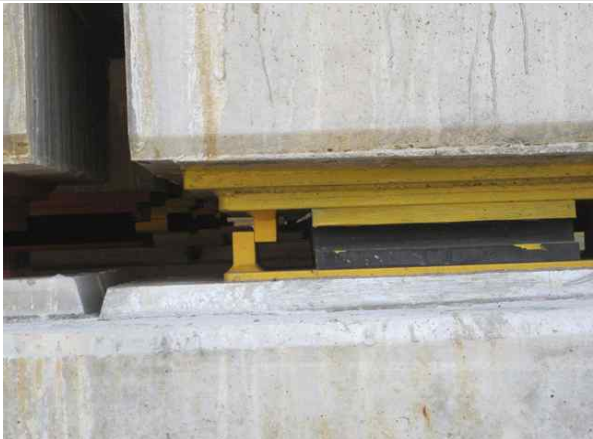
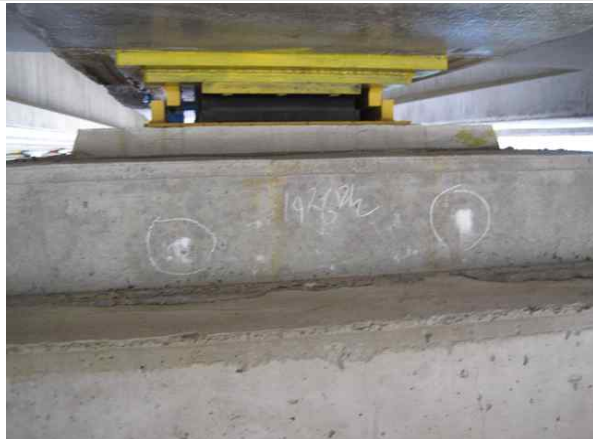
【사진 31.3.13】 교량받침 손상현황

| A1-Sh1 무수축물탈 들뜸(0.2m×0.2m) | P1-Sh7 받침콘크리트 균열(0.1mm/0.3m) |
| P2-Sh1 스톱퍼 간섭 | P2-Sh8 받침콘크리트 백태(0.1m×0.1m) |

- 무수축물탈 및 반침콘크리트에서 발생한 균열은 폭 0.1~0.2mm의 미세균열로 건조수축 및 온도변화에 의한 손상으로 추정된다. 기 발생한 손상의 경우 교량받침의 거동에 영향을 미칠만한 손상은 아니나, 손상의 진전 방지를 위한 표면보수 등의 조치가 요망된다.
- A1에서 발생한 무수축물탈 들뜸의 경우 시공미흡에 의한 손상으로 추정되며, 손상의 진전 방지 및 반침의 원활한 거동을 위한 단면보수 등의 조치가 요망된다.
- 교량받침의 일부구간 발생한 스토퍼 간섭의 경우 반침의 횡방향 거동에 의한 손상으로 추정되며, 현재 스토퍼 간섭으로 인한 주변부재 2차손상은 발생되지 않은 상태이다. 기 손상부의 경우 현 상태에서 별도의 조치를 취하기 보다는 주의관찰 후 손상의 진전 또는 주변부재 손상 발생시 프리셋팅 등의 조치를 취하는 것이 바람직 할 것으로 판단된다.

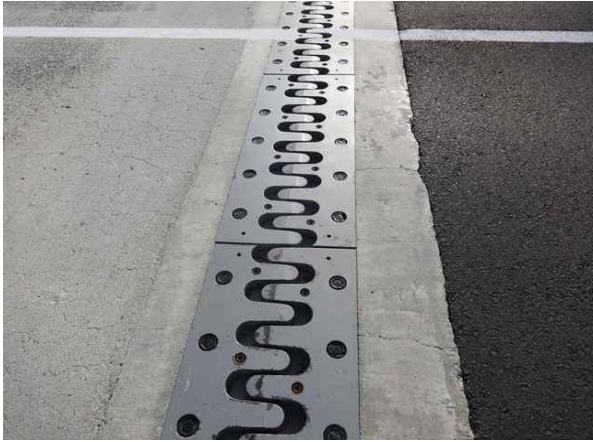
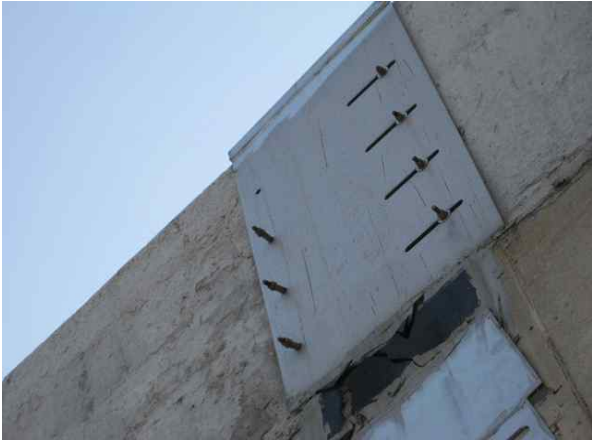
【사진 31.3.17】 신축이음장치 손상현황

| <p>A1 후타재 균열(0.2mm/0.3m)</p> | <p>P4 차수판 볼트 탈락</p> |

- 신축이음에 발생한 후타재 균열은 차량 통행하중 및 충격, 콘크리트 열화 등으로 인한 손상으로 판단되며, 표면처리를 실시하는 유지관리가 필요할 것으로 판단된다.
- 신축이음에 발생한 접속부 이격의 경우 시공미흡 및 공용기간 증가 등에 의한 손상으로 추정되며, 현재 손상정도가 경미하여 주의관찰 후 손상의 진전 시 적절한 조치를 취하는 것이 바람직 할 것으로 판단된다.
- 신축이음부에 설치된 차수판의 경우 우수차단을 위한 시설로 현재 일부구간 거더의 신축작용 및 공용기간 증가에 의한 앵커 및 볼트 탈락이 조사되었다. 기 발생한 손상부의 경우 진전 방지를 위한 재설치 등의 조치가 요망된다.
- 신축이음의 경우 공용시 본체에서는 차량통행으로 인한 분산먼지, 우수에 의한 갯길측 체수 등에 의한 이물질퇴적, 본체 부식 등의 손상이 추가 발생할 가능성이 있으므로, 주기적인 정비를 통한 유지관리가 필요하다.

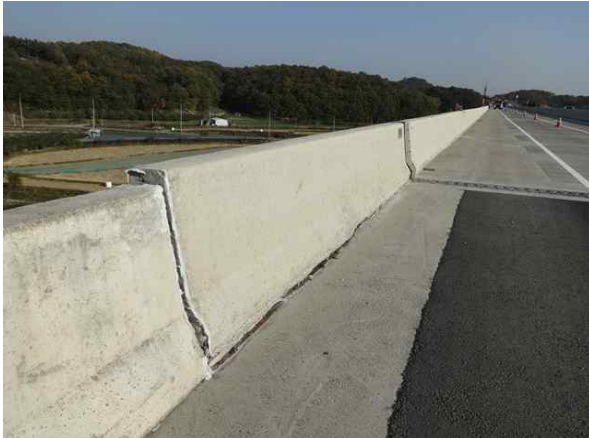
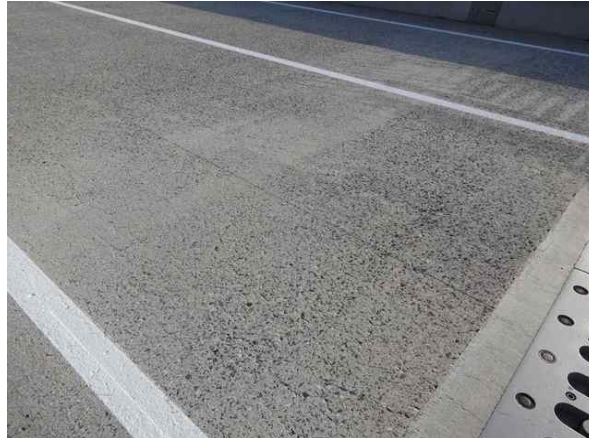
【사진 31.3.20】 교면포장 손상현황

| <p>S1 접속부 침하(L=6.0m, t=10.0cm)</p> | <p>S5 망상균열 및 재료분리(7.0m×40.0m)</p> |

- 교면포장에 발생한 망상균열 및 재료분리의 경우 건조수축, 우수유입, 중차량 반복통행, 공용기간 증가 등의 복합적인 원인으로 인한 손상으로 판단되며, 손상의 진전 방지 및 차량의 주행성 확보를 위한 표면처리 등의 조치가 요망된다.
- 교량의 시·종점측 접속슬래브에 발생한 침하흔적의 경우 시공초기 토공부 다짐부족, 우수유입으로 인한 토사유실 등에 의한 손상으로 추정되며, 기 손상부의 경우 현 상태에서 별도의 조치를 취하기 보다는 주기적인 점검을 통한 손상의 진전 여부 파악 후 적절한 조치를 취하는 것이 바람직 할 것으로 판단된다.

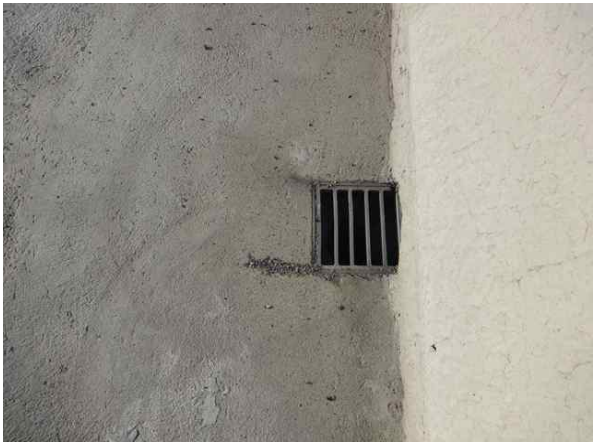
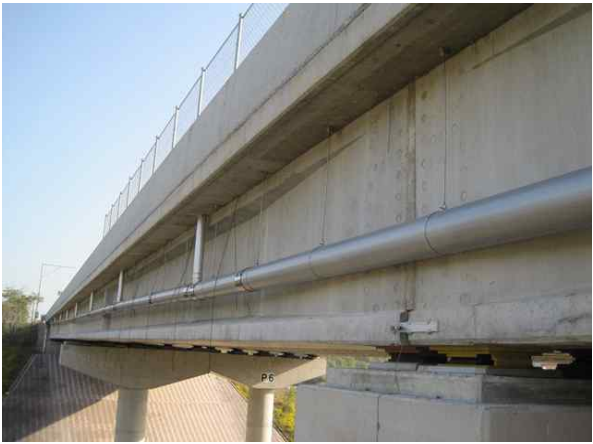
【사진 31.3.22】 배수시설 손상현황

| <p>배수시설 배수구 상태양호</p> | <p>배수시설 배수관 상태양호</p> |

- 배수구 및 배수관의 경우 현재 손상이 없는 양호한 상태로, 배수시설의 경우 구조물의 원활한 배수기능 확보를 위한 주기적인 정비가 필요할 것으로 판단된다.

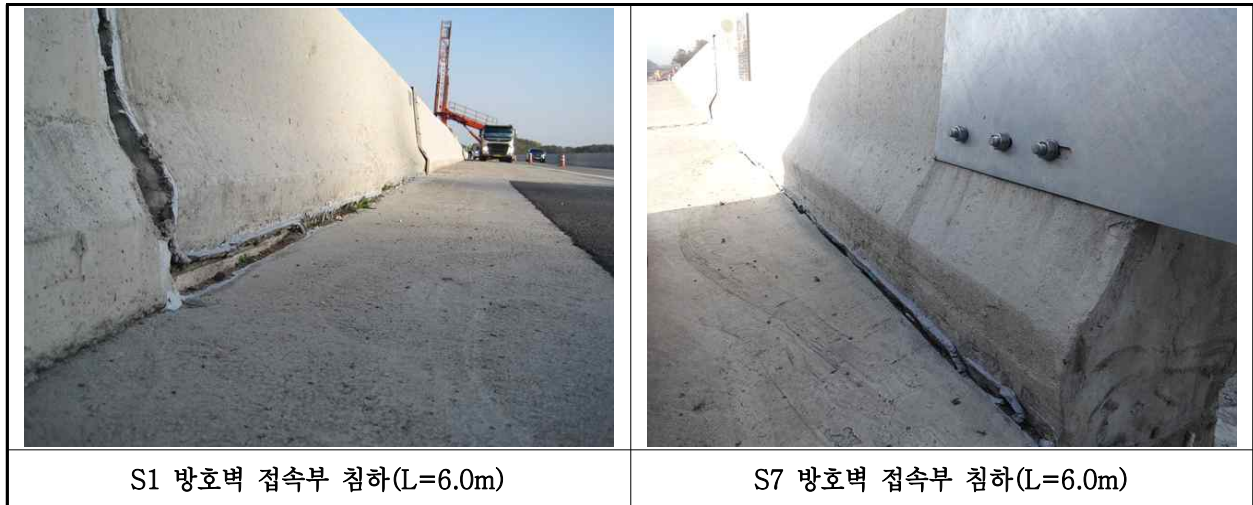
【사진 31.3.24】 방호벽 및 중앙분리대 손상현황

- 방호벽의 시·종점측 접속부에 발생된 침하흔적의 경우 토공부 다짐부족, 우수유입으로 인한 토사유실 등에 의한 복합적인 손상으로 추정되며, 기 손상부의 경우 현 상태에서 별도의 조치를 취하기 보다는 주기적인 점검을 통한 손상의 진전 여부 파악 후 적절한 조치를 취하는 것이 바람직 할 것으로 판단된다.

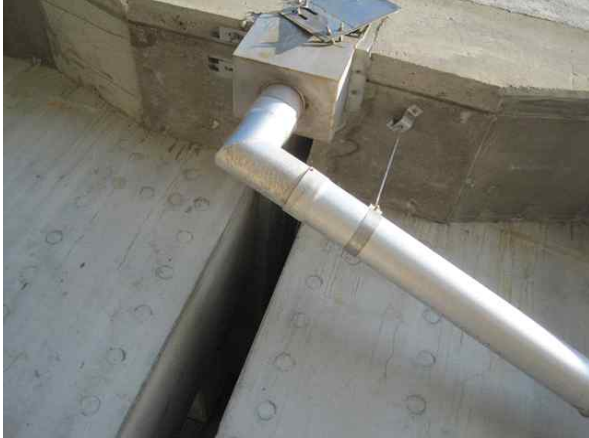
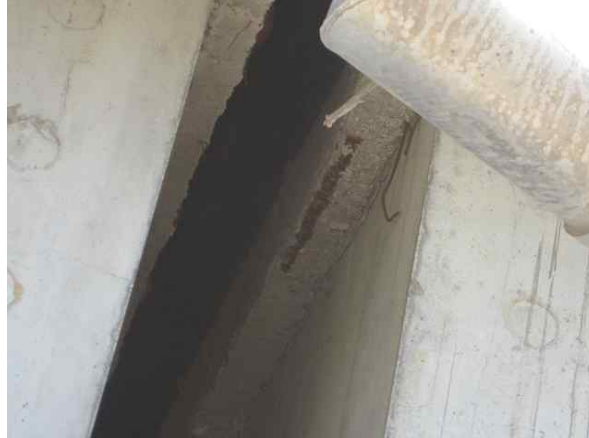
【사진 31.3.26】 바닥판하면 손상현황

| S5 바닥판하면 철근노출(0.1m×0.5m) | S5 바닥판하면 철근노출(0.1m×0.5m) |

- 바닥판 하면에 발생된 철근노출의 경우 피복부족에 의한 손상으로 추정되며, 손상의 진전 방지 및 구조물의 내구성 증진을 위한 단면보수, 방청 등의 조치가 요망된다.

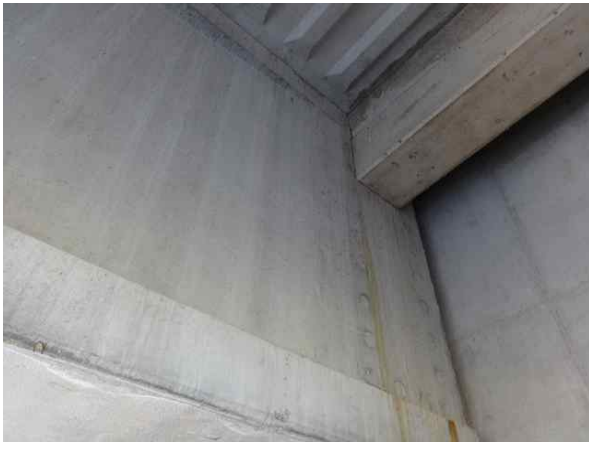
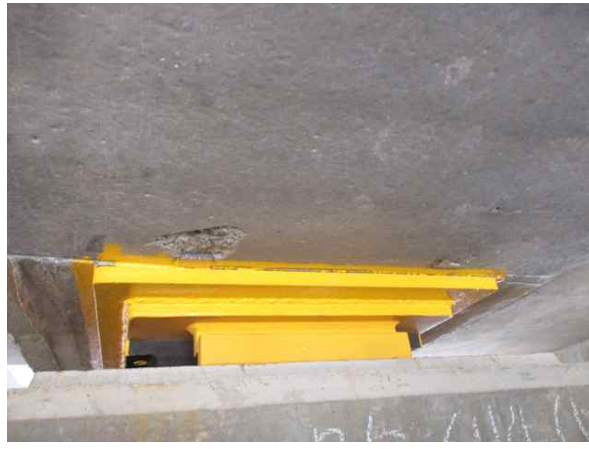
【사진 31.3.28】 거더 손상현황

| S1-G2 망상균열 (2.0m×3.0m) | S5-G3 박락 (0.2m×0.2m) |

- 거더에 발생한 망상균열의 경우 건조수축, 온도변화에 의한 손상으로 추정되며, 손상의 진전 방지 및 구조물의 내구성 증진을 위한 표면보수가 필요할 것으로 판단된다.
- 거더에 발생한 박락의 경우 시공미흡, 상부 플레이트 시공시 용접열에 의한 손상으로 추정되며, 손상의 진전 방지를 위한 단면보수 등의 조치가 요망된다.

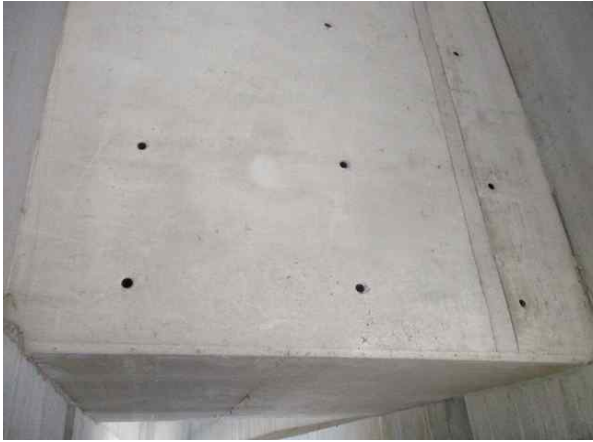
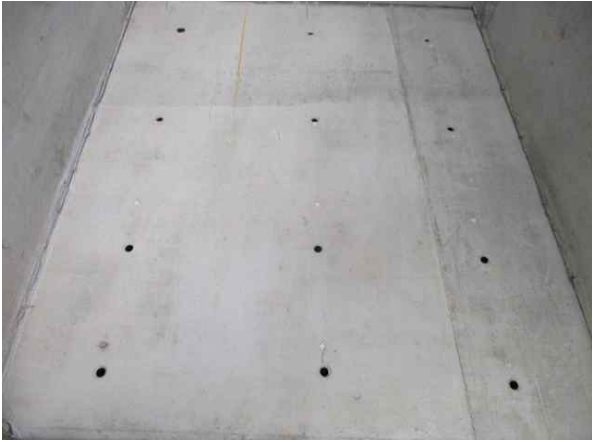
【사진 31.3.30】 가로보 손상현황

| <p>S5 G3~G4 망상균열(1.0m×2.0m)</p> | <p>S6 G3~G4 망상균열(2.0m×2.0m)</p> |

- 가로보 일부구간에 발생된 망상균열의 경우 건조수축 및 온도변화에 의한 손상으로 추정되며, 손상의 진전 방지 및 구조물의 내구성 증진을 위한 표면보수 등의 조치가 요망된다.

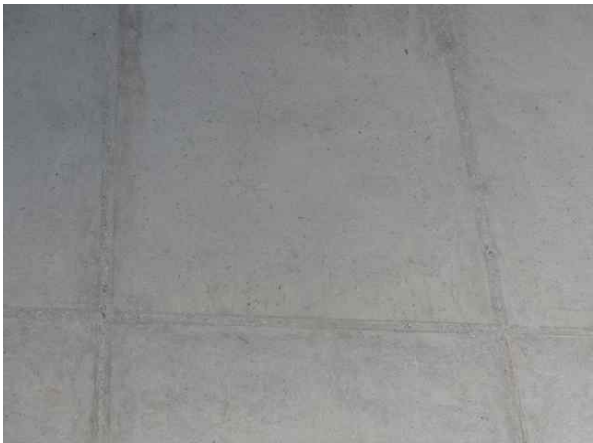
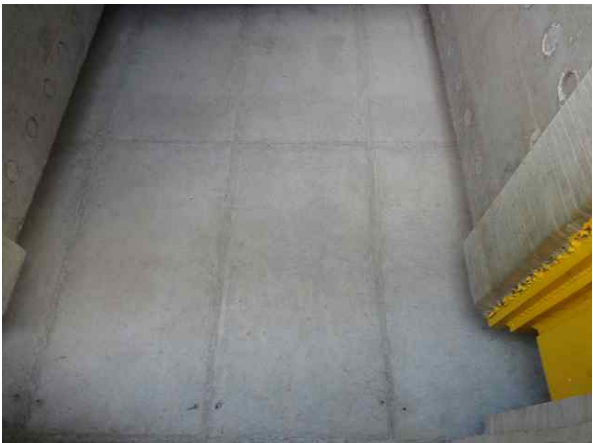
【사진 31.3.32】 교대 손상현황

| A1 흉벽 균열(0.1mm/2.0m) | A1 흉벽 균열(0.2mm/2.0m) |

- 교대 흉벽에 발생된 균열(폭 0.3mm미만)의 경우 건조수축 및 온도변화에 의한 초기 손상으로 판단되며, 손상의 진전 방지 및 구조물의 내구성 증진을 위한 표면보수 등의 조치가 요망된다.

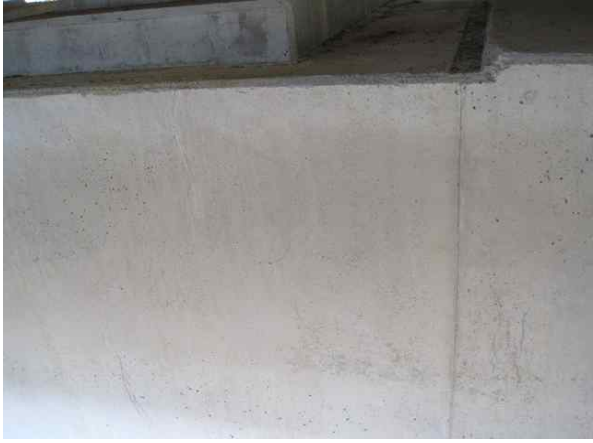
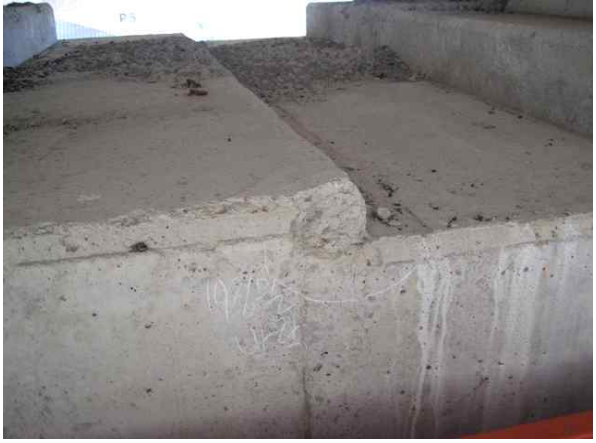
【사진 31.3.34】 교각 손상현황

| <p>P1 코핑부 망상균열(15.0m×1.0m)</p> | <p>P4 코핑부 박락(0.2m×0.2m)</p> |

- 교각 코핑부에 발생한 균열 및 망상균열의 경우 건조수축, 온도변화에 의한 손상으로 추정되며, 현재 손상의 경우 폭 0.3mm미만의 경미한 표면균열로 비구조적 손상으로 판단된다. 기 손상부의 경우 손상의 진전 방지 및 구조물의 내구성 증진을 위한 표면보수 등의 조치가 요망된다.
- 교각 코핑부에 발생한 박락의 경우 시공중 외부충격에 의한 손상으로 추정되며, 손상의 진전 방지를 위한 단면보수 등의 조치를 취하는 것이 바람직 할 것으로 판단된다.

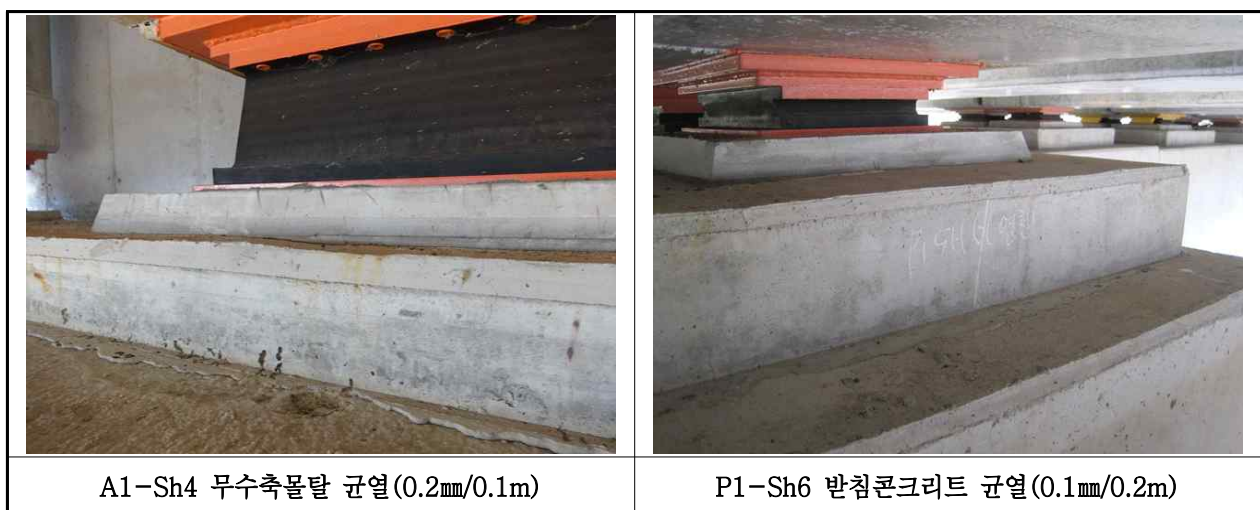
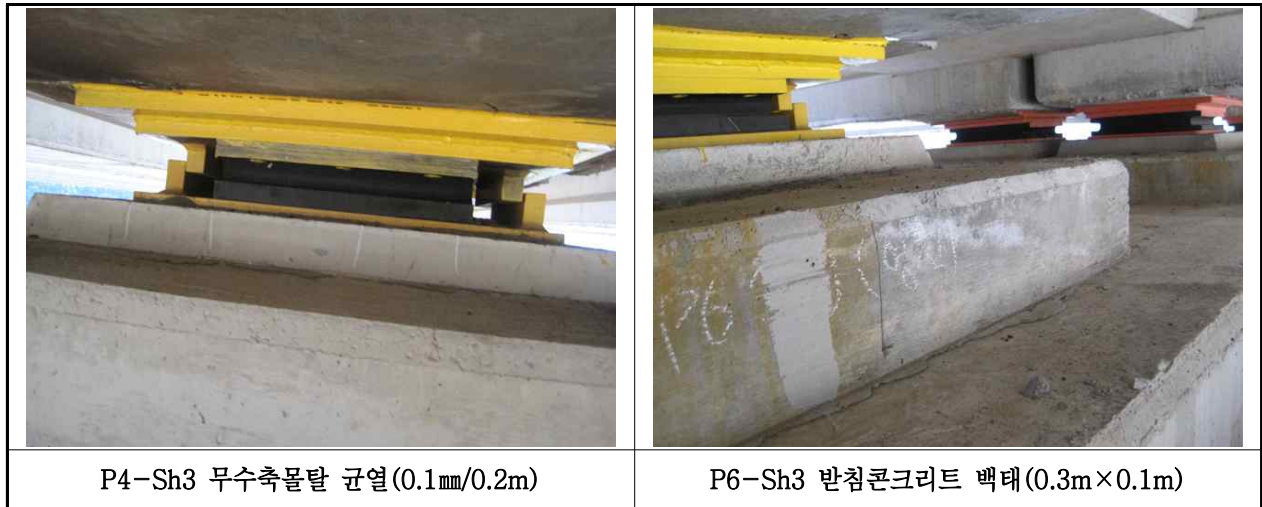
【사진 31.3.36】 교량받침 손상현황

- 무수축물탈 및 받침콘크리트에서 조사된 균열은 국부적으로 발생한 폭 0.1~0.2mm의 미세균열로 건조수축 및 온도변화에 의한 손상으로 추정된다. 기 발생한 손상의 경우 교량받침의 거동에 영향을 미칠만한 손상은 아니나, 손상의 진전 방지를 위한 표면보수 등의 조치가 요망된다.
- 받침콘크리트 일부구간에 발생한 재료분리의 경우 시공초기 다짐부족에 의한 손상으로 진전 방지를 위한 단면보수 등의 조치가 요망된다.
- 받침콘크리트에서 발생한 백태의 경우 우수유입, 습기흡착 등에 의한 손상으로 추정되며, 손상의 진전 방지를 위한 표면보수 등의 조치를 취하는 것이 바람직 할 것으로 판단된다.

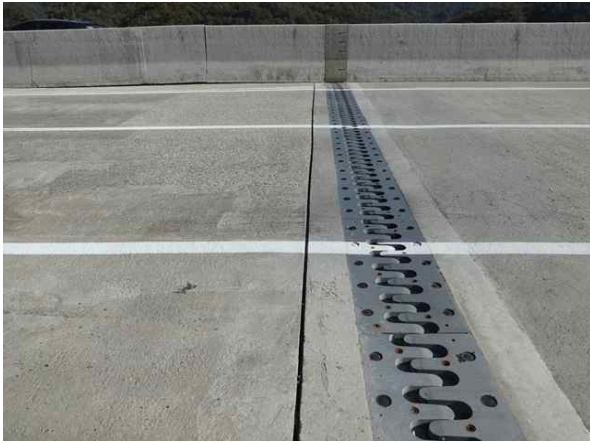
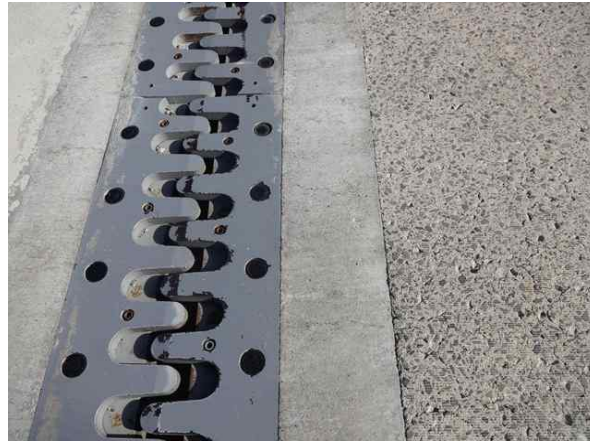
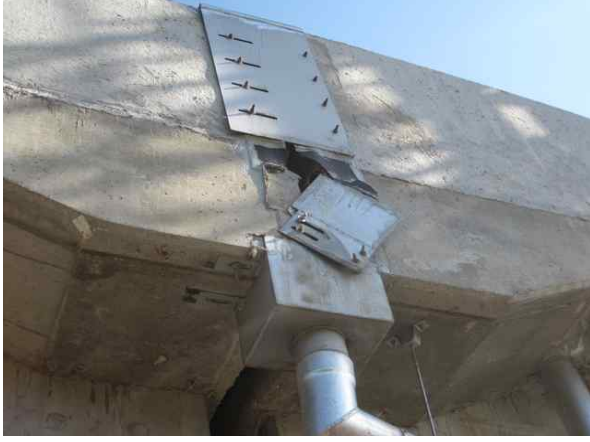
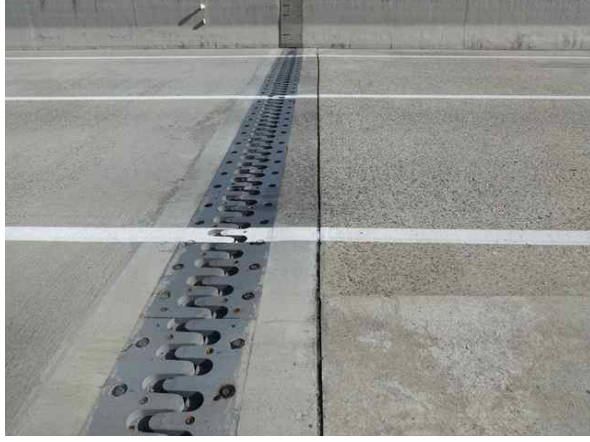
【사진 31.3.40】 신축이음장치 손상현황

| <p>A1 후타재 접속부 이격(L=10.0m, t=2.0cm)</p> | <p>P4 후타재 균열(0.2mm/0.3m)</p> |
| <p>P4 차수판 탈락</p> | <p>A2 후타재 접속부 이격(L=10.0m, t=2.0cm)</p> |

- 신축이음에 발생한 후타재 균열은 차량 통행하중 및 충격, 콘크리트 열화 등으로 인한 손상으로 판단되며, 표면보수를 실시하는 유지관리가 필요하다.
- 차수판 탈락 및 차수판 앵커 탈락의 경우 거더의 신축작용, 공용기간 증가 등에 의한 손상으로 손상의 진전 방지를 위한 재설치 등의 조치가 요망된다.
- A1, A2측에 발생한 후타재 접속부 이격의 경우 시공초기 토공부 다짐부족, 우수유입으로 인한 토사유실 등에 의한 손상으로 추정되며, 현재 구조물의 안전성 및 차량의 주행성에 영향을 미칠만한 손상은 아니므로 주의관찰 후 손상의 진전시 적절한 조치를 취하는 것이 바람직 할 것으로 판단된다.

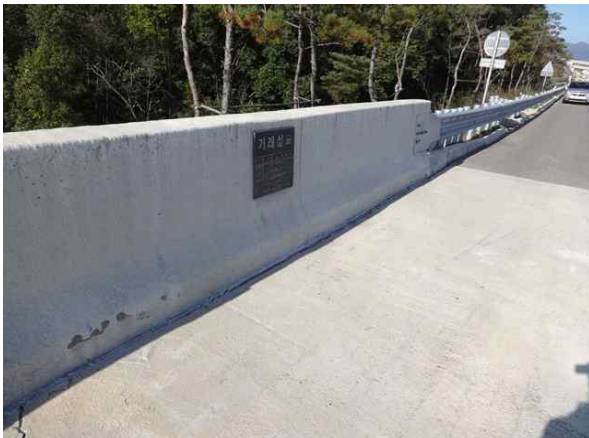
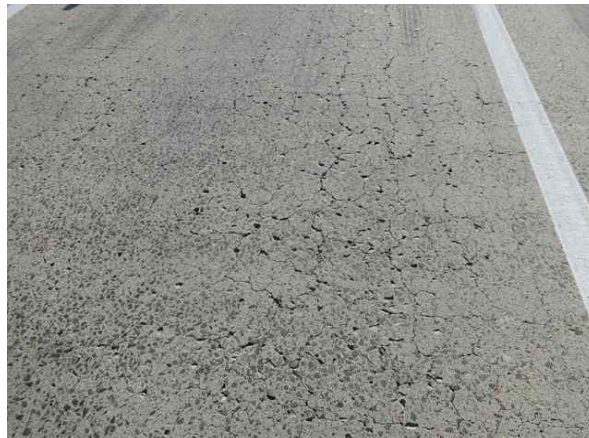
【사진 31.3.43】 교면포장 손상현황

| <p>S1 접속부 침하(L=3.0m, t=5.0cm)</p> | <p>S1 망상균열 및 재료분리(6.0m×45.0m)</p> |

- 교면포장 전구간에 발생한 망상균열 및 재료분리의 경우 건조수축, 온도변화, 우수유입, 중차량 반복통행 등의 복합적인 원인에 의한 손상으로 추정되며, 차량의 주행성 및 안전성 확보를 위한 표면처리 등의 조치가 요망된다.
- 교량의 시점측 접속슬래브에 발생한 침하흔적의 경우 시공시 토공부 다짐부족, 우수유입에 의한 토사유실 등에 의한 손상으로 판단되며, 현재 손상정도가 경미하여 주기적인 점검을 통한 주의관찰 후 손상의 진전 시 적절한 조치를 취하는 것이 바람직 할 것으로 판단된다.

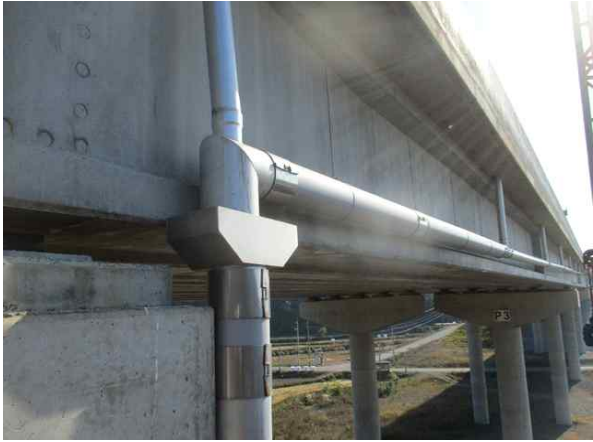
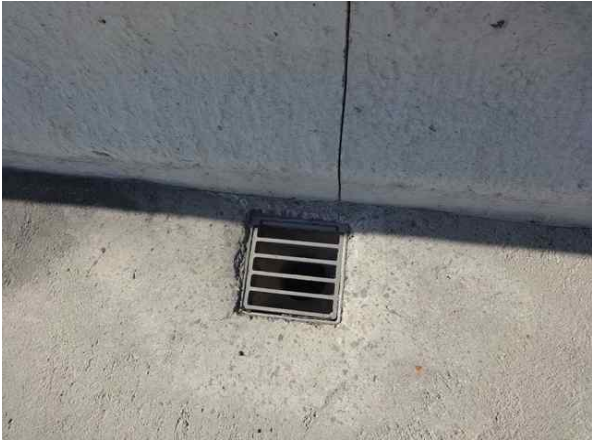
【사진 31.3.45】 배수시설 손상현황

| <p>배수시설 배수관 상태 양호</p> | <p>배수시설 배수구 상태 양호</p> |

- 배수시설의 경우 현재 손상이 없는 양호한 상태이며, 추후 주기적인 점검을 통한 손상의 발생 여부 파악 등의 유지관리가 필요할 것으로 판단된다.
- 배수시설의 경우 공용기간 경과 및 추량통행에 의한 비산물퇴적 등의 원인으로 이물질퇴적, 그로인한 체수, 배수관 부식 등의 손상이 발생할 수 있으므로 주기적인 정비를 통한 유지관리가 필요하다.

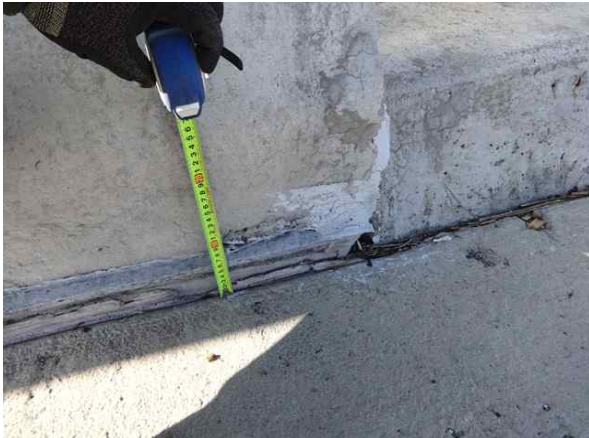
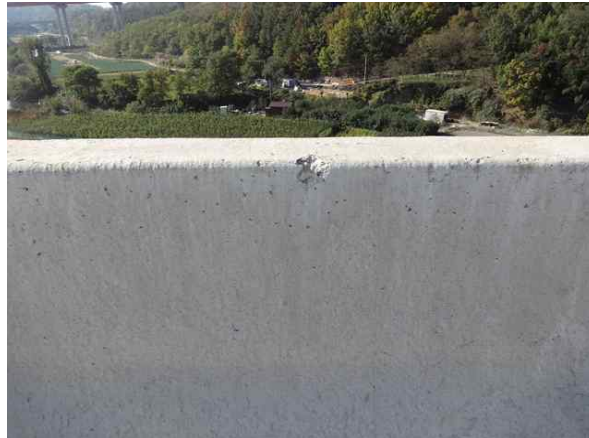
【사진 31.3.47】 방호벽 및 중앙분리대 손상현황

| <p>S1 접속부 단차(L=3.0m)</p> | <p>S5 파손(0.1m×0.1m)</p> |

- 방호벽에 발생한 파손의 경우 시공중 외부충격에 의한 손상으로 추정되며, 손상의 진전 방지를 위한 단면보수 등의 조치가 요망된다.
- 또한, 발생한 접속부 단차의 경우 시공시 토공부 다짐부족, 우수유입으로 인한 토사유실 등의 원인으로 인해 발생한 손상으로 추정되며 주기적인 점검을 통한 손상의 진전여후 확인 후 적절한 조치를 취하는 것이 바람직 할 것으로 판단된다.

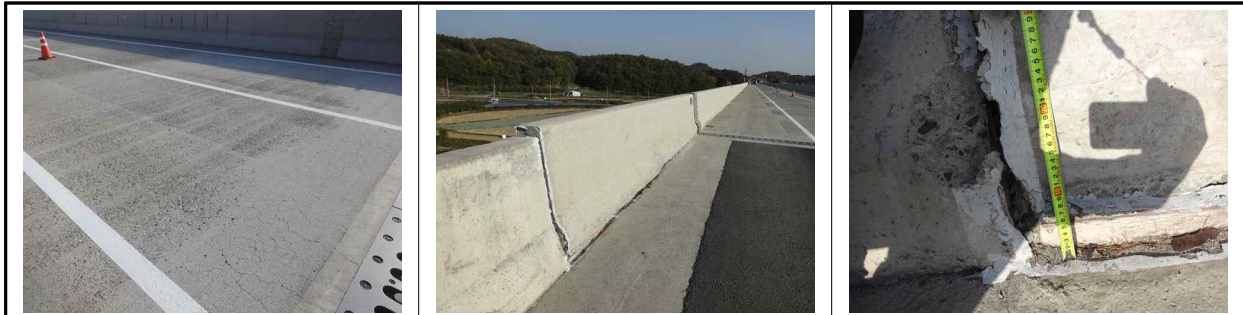
① 교면포장 망상균열 및 A1측 접속슬래브 침하 - 진전 여부확인

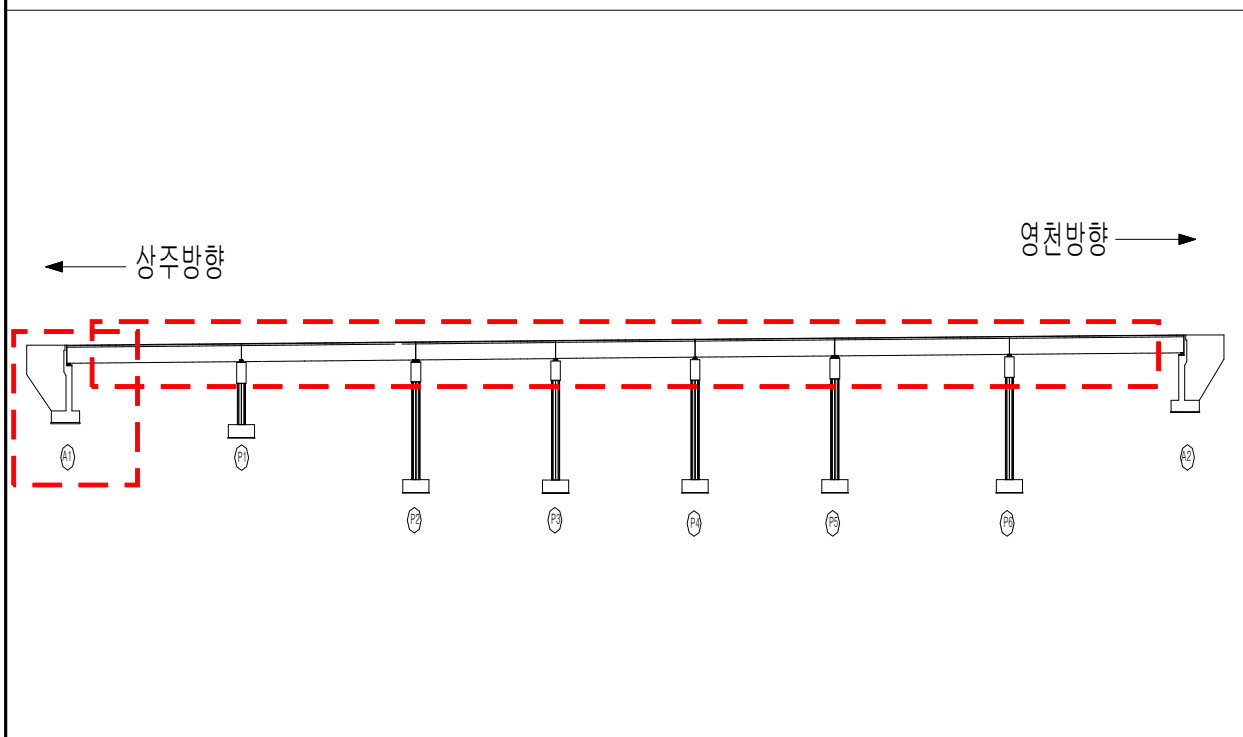
② A1 교량받침 무수축물탈 들뜸 - 진전 여부확인
