## **37. 단포교**

## 37. 단포교

본 시설물은 경상북도 영천시 고정면 단포리(상주영천고속도로 85.503~85.683km)에 위치한 교량으로서 총 연장 180.0m, 폭 24.5m, 왕복 4차로로 시공되어 있다.

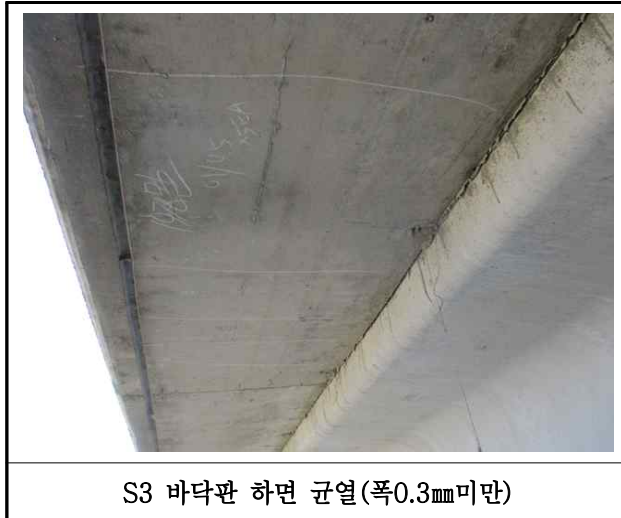
- 바닥판 하면의 외관조사 결과, 균열(폭0.3mm미만)과 콘크리트 박락이 국부적으로 발생한 것으로 조사되었다.

- 바닥판 하면의 외관조사 결과 조사된 균열의 경우 폭0.3mm미만의 경미한 표면균열로, 건조수축 및 온도변화 등에 의한 손상으로 추정되며, 손상의 진전 방지를 위한 표면보수 등의 조치가 필요할 것으로 판단된다.

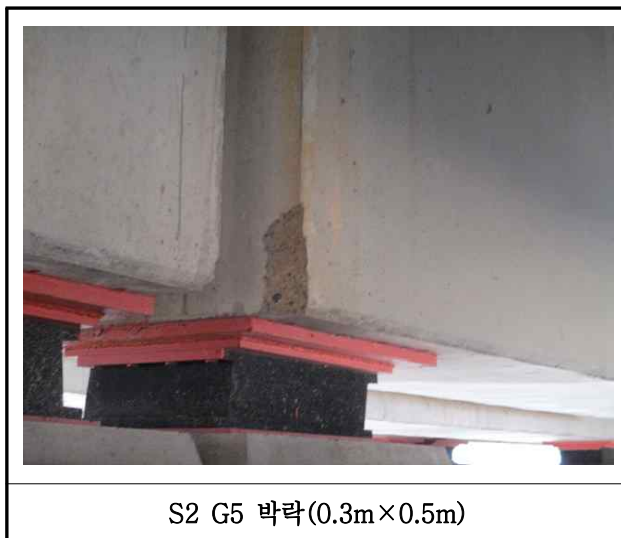
S2 G5 박락(0.3m×0.5m)

- 거더에 발생한 박락 손상은 시공당시 외부 충격에 의해 발생한 것으로 판단되며, 단면보수를 실시하는 것이 바람직하다.

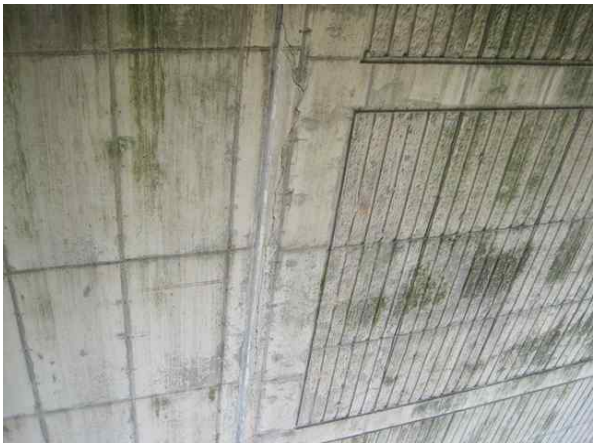
| <p>A1 조인트 들뜸(0.3m×6.0m)</p> | <p>A1 균열(폭0.3mm미만) (0.2mm/2.5m)</p> |

- 교대에 발생한 균열은 폭 0.3mm미만의 경미한 표면균열로, 건조수축 및 온도변화 등에 의한 손상으로 추정된다. 기 발생한 손상부의 경우 손상의 진전 방지를 위한 표면보수 등의 조치가 필요할 것으로 판단된다. 조인트부 들뜸의 경우 구조물의 안전성에는 영향을 미치는 상태는 아니나 내구성 확보를 위해 단면보수가 필요하다.

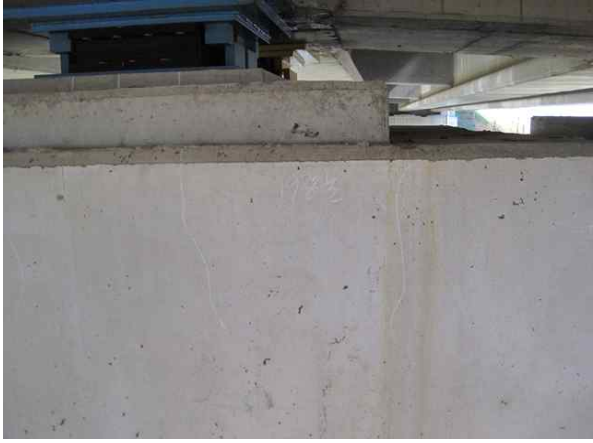
| <p>P1 코핑부 균열(0.1mm/0.5m)</p> | <p>P2 코핑부 이물질(폐콘크리트) 퇴적(1.0m × 1.0m)</p> |

- 교각 코핑부에 발생한 균열은 건조수축, 온도변화 등의 복합적인 원인에 의한 비구조적인 미세균열로서 표면보수를 실시하여 내구성을 확보하는 것이 바람직할 것으로 판단된다.

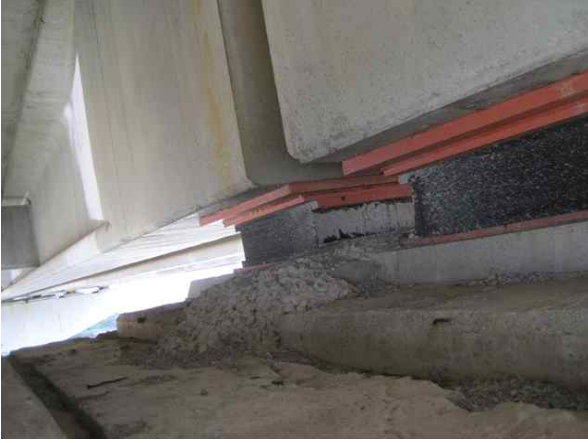
- 교각에 대한 현장조사 결과 균열(폭0.3mm미만), 코핑 상부 이물질(폐콘크리트) 퇴적 등이 조사되었다.

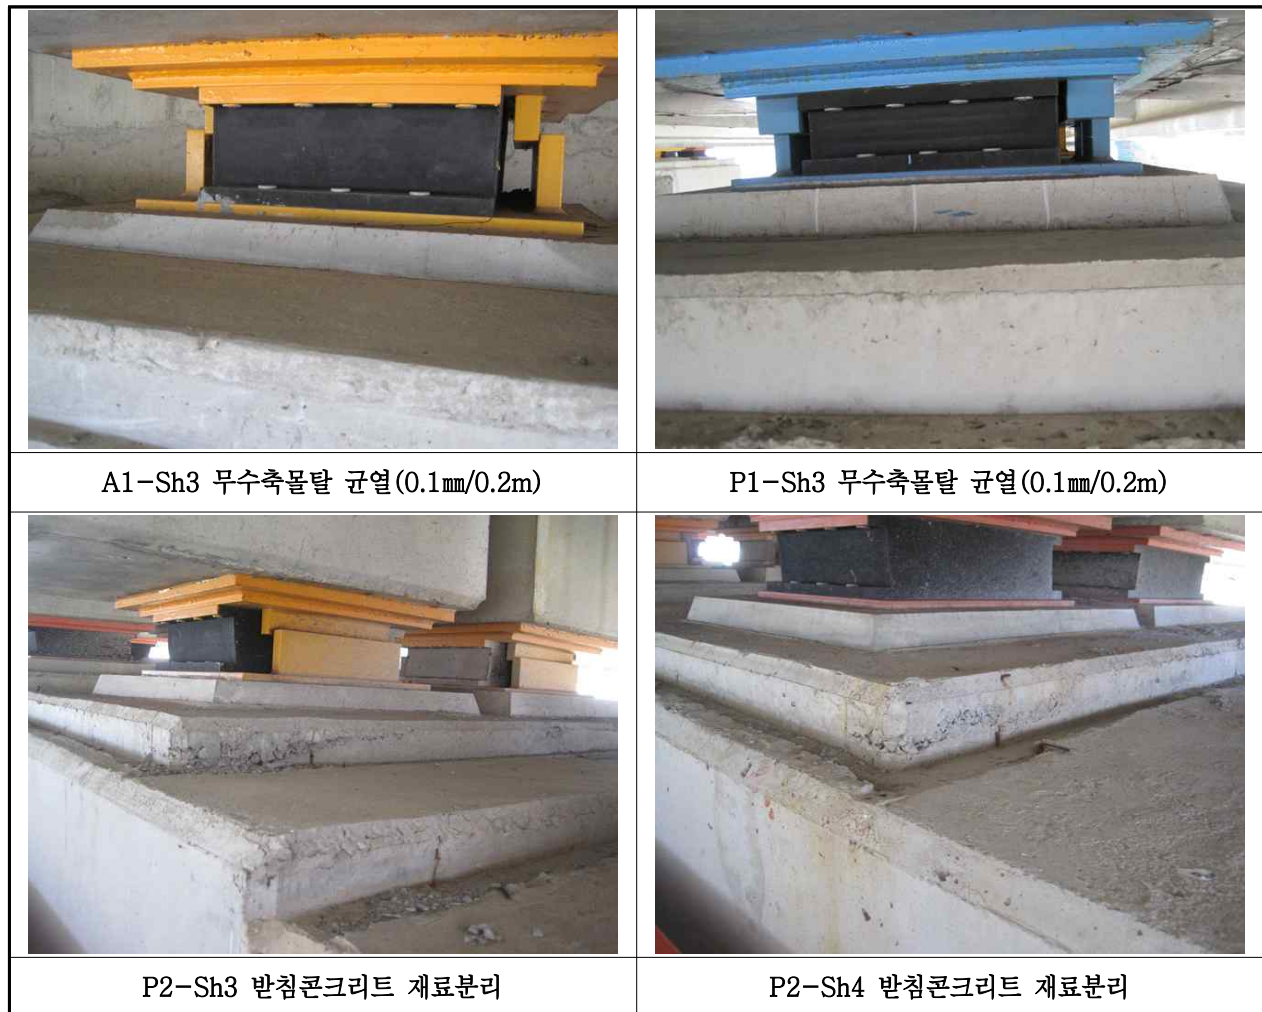
**【사진 37.3.13】 교량받침 손상현황**

- 현장조사 결과, 무수축물탈 균열과 반침콘크리트 재료분리가 발생한 것으로 조사되었다.

- 무수축물탈에서 조사된 균열은 건조수축에 의해 발생한 것으로 판단되는 폭 0.1~0.2mm의 미세균열로 현 상태에서 별도의 조치보다는 유지관리 후 손상진전 및 추가 손상 발생 시 일괄 보수하는 것이 바람직 할 것으로 판단된다. 재료분리의 경우 시공당시 타설불량에 의한 것으로 단면보수가 필요하다.

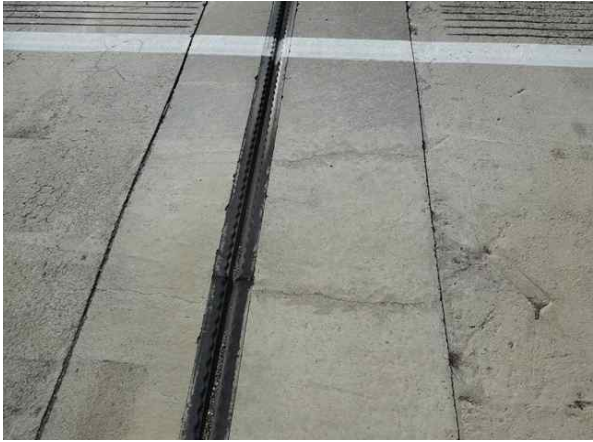
| <p>A1 후타재 균열(0.2mm/0.3m)</p> | <p>P2 후타재 균열(0.2mm/0.3m)</p> |

- 신축이음에 발생한 후타재 균열은 차량 통행하중 및 충격, 콘크리트 열화 등으로 인한 손상으로 판단되며, 표면처리를 실시하는 등 유지관리가 필요하다. 공용시 본체에서는 차량 통행으로 인한 분산먼지, 우수에 의한 갯길측 체수 등에 의한 이물질퇴적, 본체 부식 등의 손상이 추가 발생할 가능성이 있으므로, 주기적인 정비를 통한 유지관리가 필요하다.

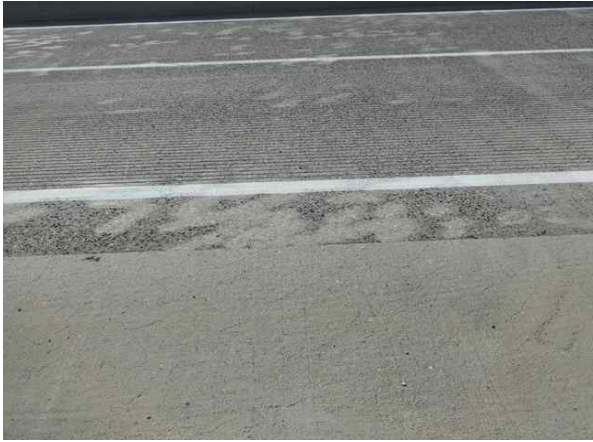
| <p>S1 교면포장 망상균열</p> | <p>A2측 접속도로 아스콘 파손</p> |

- 교면포장에 발생된 망상균열 및 파손은 건조수축, 중차량 반복통행, 공용기간 증가 등의 복합적인 원인으로 인한 손상으로 판단되며, 손상의 진전 방지 및 차량의 주행성 확보를 위한 재포장 등의 조치가 요망된다.

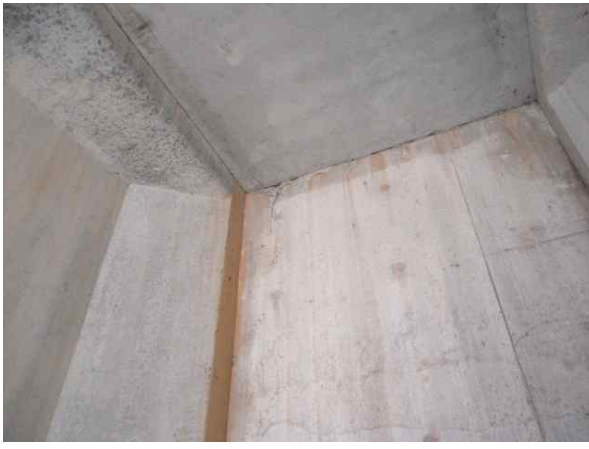
| <p>S1 가로보 박락</p> | <p>S1 가로보 박락 및 철근노출</p> |

- 가로보에 발생한 박리 및 박락, 철근노출 손상의 경우 바닥판과 가로보의 경계면에 발생되었으며, 시공미흡에 의한 손상으로 추정된다. 기 손상부의 경우 손상의 진전 방지 및 구조물의 내구성 증진을 위한 단면보수 등의 조치가 요망된다.

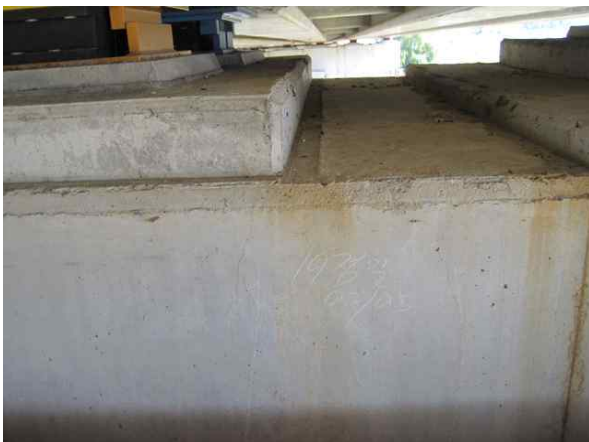
| <p>P1 코핑부 균열(0.2mm/0.5m)</p> | <p>P3 코핑부 균열(0.2mm/0.5m)</p> |

- 교각 코핑부에 발생한 균열은 건조수축, 온도변화 등의 복합적인 원인에 의한 비구조적인 미세균열로서 표면보수를 실시하여 내구성을 확보하는 것이 바람직할 것으로 판단된다.

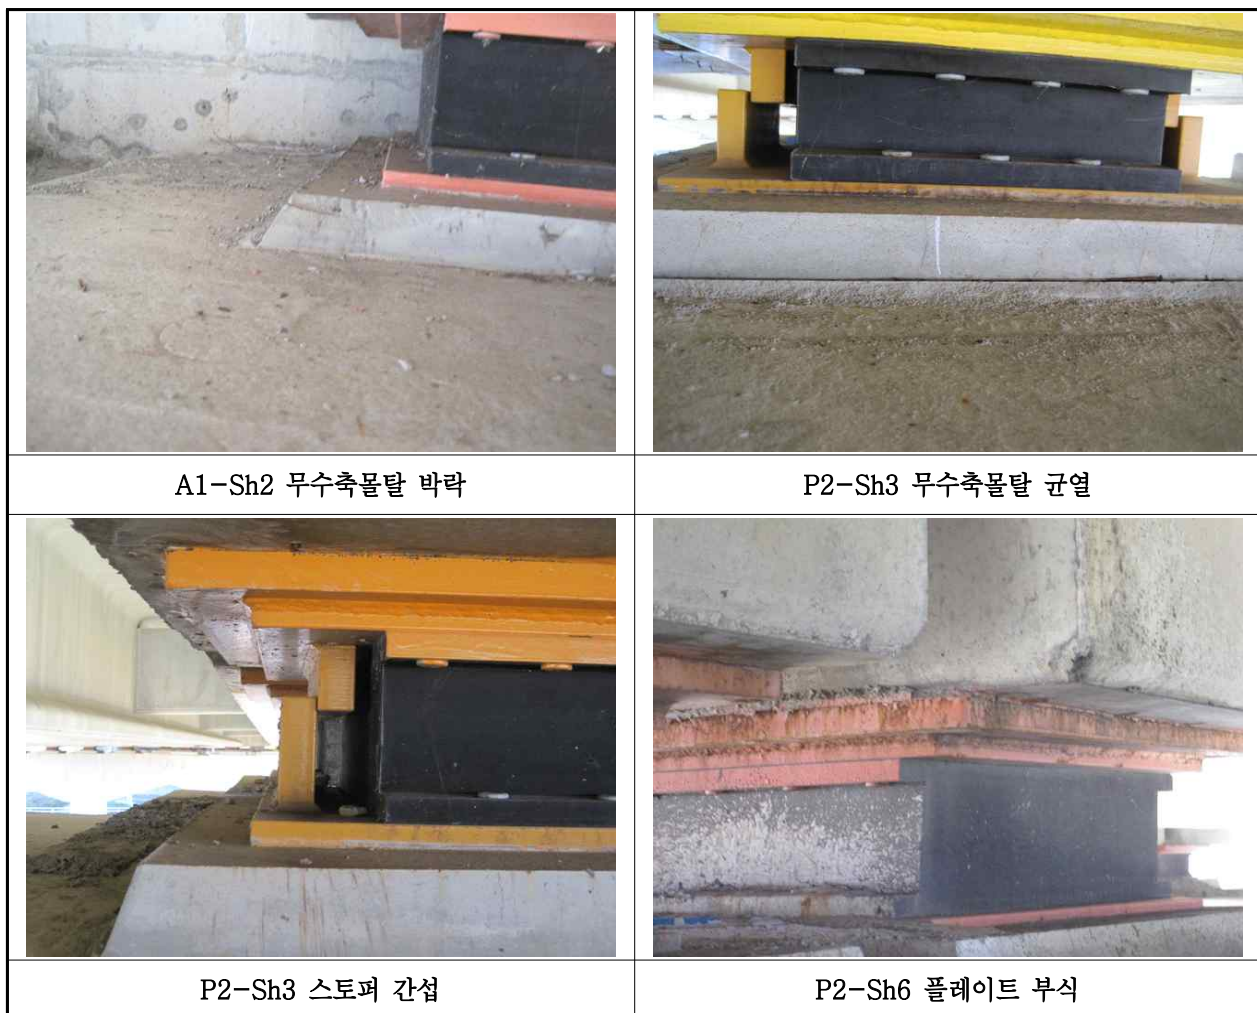
【사진 37.3.36】교량받침 손상현황

- 현장조사 결과, 무수축물탈 균열과 받침콘크리트 망상균열, 플레이트 부식, 스토퍼 간섭 등이 조사되었다.

- 무수축물탈 및 반침콘크리트에서 발생된 균열 및 망상균열은 폭 0.1~0.2mm의 미세균열로 건조수축 및 온도변화에 의한 손상으로 추정되며 표면보수 등의 조치가 요망된다.
- A1에서 발생된 무수축물탈 박락의 경우 시공미흡에 의한 손상으로 추정되며, 손상의 진전 방지 및 반침의 원활한 거동을 위한 단면보수 등의 조치가 요망된다.
- 교량반침의 일부구간 발생된 스토퍼 간섭의 경우 반침의 횡방향 거동에 의한 손상으로 추정되며, 현재 스토퍼 간섭으로 인한 주변부재 2차손상은 발생되지 않은 상태이다. 기 손상부에 대해서는 주의관찰 후 손상의 진전 또는 주변부재 손상 발생시 프리셋팅 등의 조치를 취하는 것이 바람직 할 것으로 판단된다.

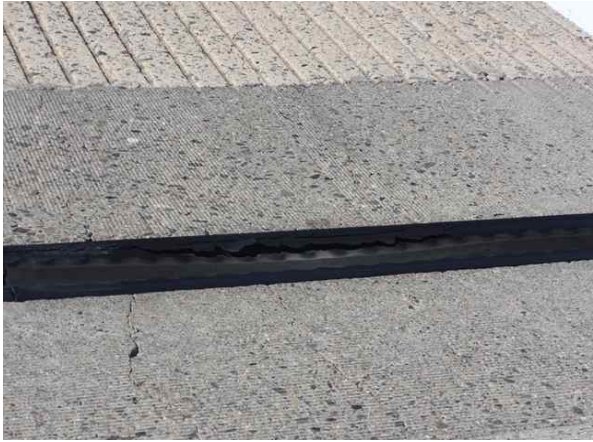
| <p>A1 본체 고무재 손상</p> | <p>A2 후타재 균열</p> |

- 신축이음에 발생한 후타재 균열은 차량 통행하중 및 충격, 콘크리트 열화 등으로 인한 손상으로 판단되며, 표면처리를 실시하는 등 유지관리가 필요하다. 본체 고무재 손상의 경우 차량의 반복하중 및 충격 등에 의한 것으로 판단되며, 점검을 통한 주의관찰 후 손상의 진전 시 교체 등 적절한 조치를 취하는 것이 바람직하다고 판단된다.

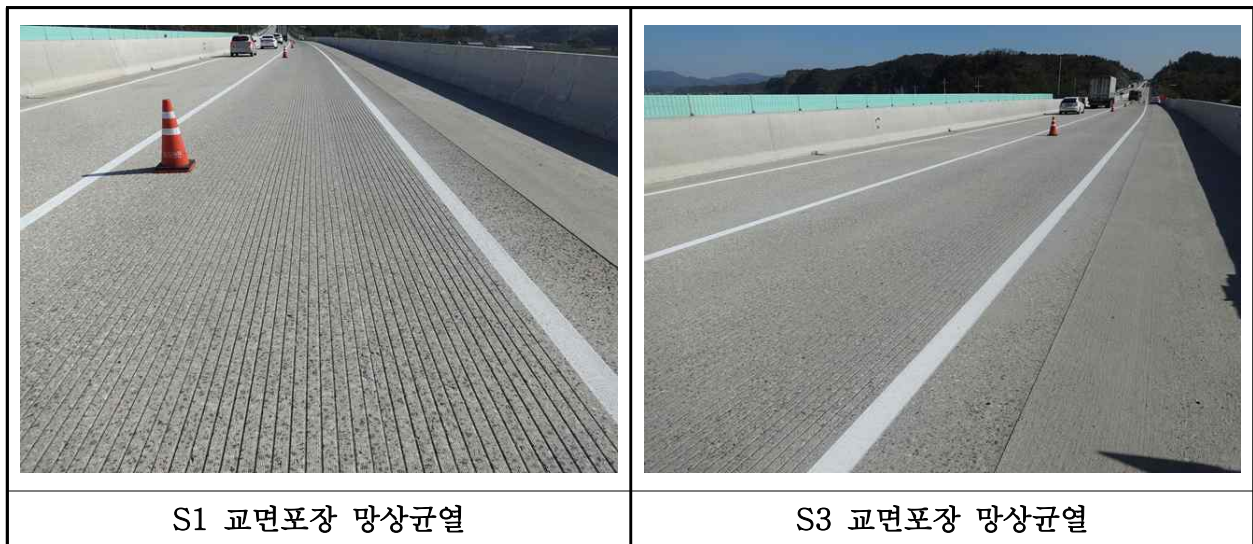
【사진 37.3.43】 교면포장 손상현황

- 현장조사 결과 본선 콘크리트 포장면 전구간과 A2측 접속도로구간에서 콘크리트 포장면 망상균열이 조사되었다.

- 교면포장에 발생한 망상균열은 건조수축, 중차량 반복통행, 공용기간 증가 등의 복합적인 원인으로 인한 손상으로 판단되며, 손상의 진전 방지 및 차량의 주행성 확보를 위한 재포장 등의 조치가 요망된다.

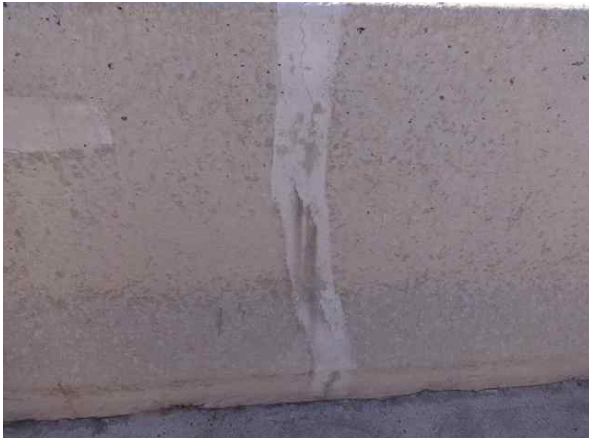
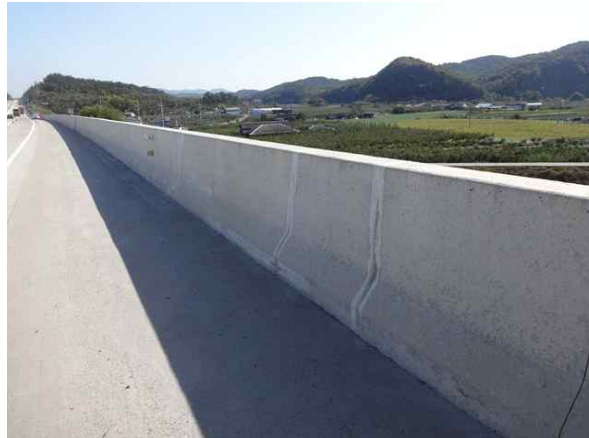
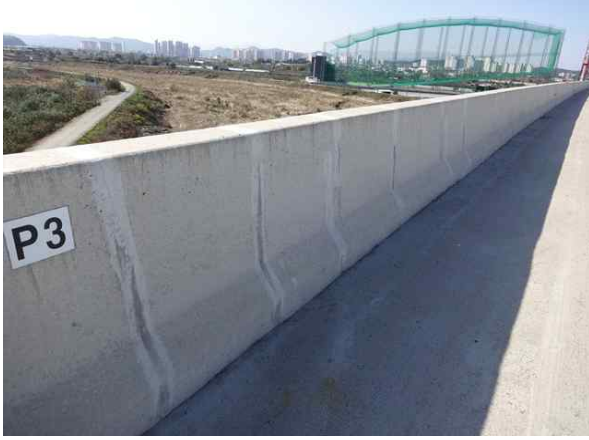
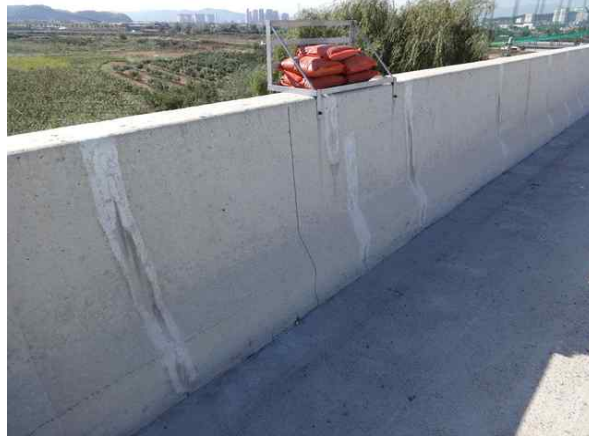
【사진 37.3.46】 방호벽 및 중앙분리대 손상현황

| S1 방호벽 균열부 백태 | S2 방호벽 균열부 백태 |
| S3 방호벽 균열부 백태 | S4 방호벽 균열부 백태 |

- 방호벽에 발생한 균열 및 균열부 백태는 초기 건조수축, 공용기간 증가, 우수유입 등에 의한 손상으로 내구성확보를 위한 표면보수를 실시하여야 할 것으로 판단된다.
