## 38. 대성교

### 38.1 시설물의 개요

본 시설물은 경상북도 영천시 교경면 오류리(상주영천고속도로 89.143~89.263km)에 위치한 교량으로서 총 연장 120.0m, 폭 24.3m, 왕복 4차로로 시공되어 있다.

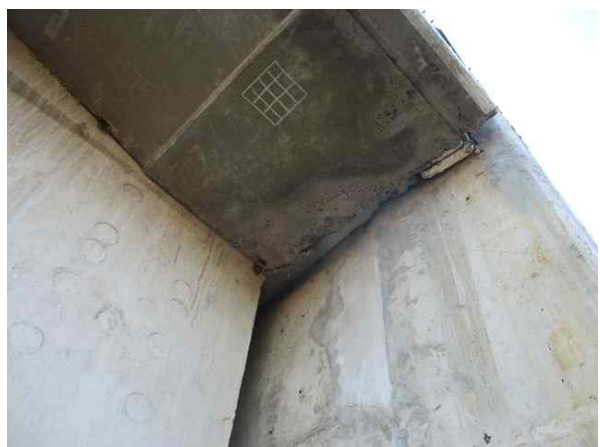
- 바닥판 하면의 외관조사결과, 전반적으로 양호한 상태이나, S1에서 국부적인 파손 손상이 조사되었다.

S1 바닥판하면 파손

- 바닥판 하면의 외관조사결과, 전반적으로 양호한 상태이나, S1에서 국부적인 파손 손상이 조사되었다.
- 바닥판 하면에 발생한 파손은 시공미흡에 따른 원인인 것으로 추정되며 내구성 확보를 위한 단면보수를 실시하는 것이 바람직 할 것으로 판단된다.

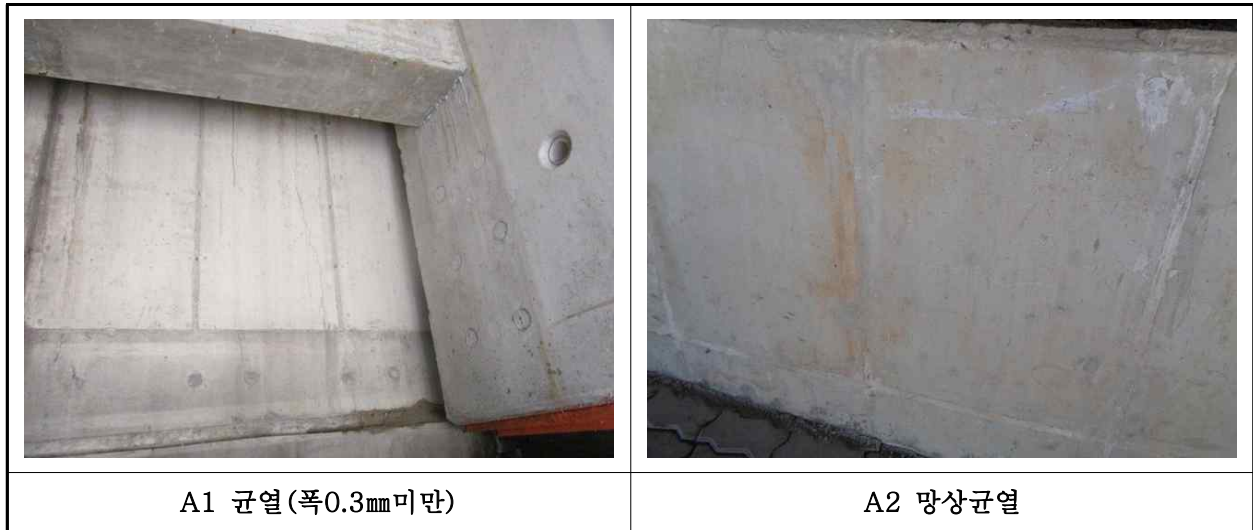
【사진 38.3.7】 교대 손상현황

- 교대 A1, A2에 대한 외관조사 결과 균열(폭0.3mm미만), 망상균열, 누수흔적, 폐콘크리트 퇴적, 조인트부 실란트 파손 등이 발생된 것으로 조사되었다.

- 교대에 발생한 균열의 경우 폭 0.3mm미만의 경미한 표면균열로, 건조수축 및 온도변화 등에 의한 손상으로 추정된다. 기 발생한 손상부의 경우 손상의 진전 방지를 위한 표면보수 등의 조치가 필요할 것으로 판단된다.
- 교대에 신축이음을 통한 우수유입으로 인한 누수흔적이 조사되었고, 손상부는 주기적인 점검을 통한 손상의 진전여부 확인 후 진전시 신축이음과 연계한 보수, 표면보수 등의 유지관리가 요구된다.

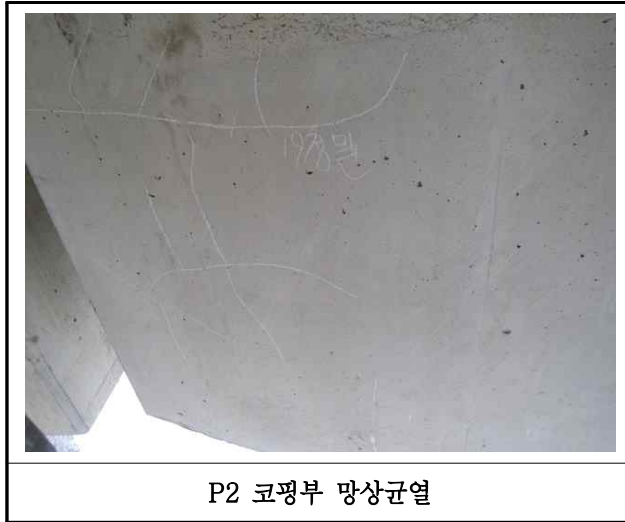
【사진 38.3.9】교각 손상현황

- 교각에 대한 현장조사 결과 망상균열이 일부 교각에 발생한 것으로 조사되었다.

- 교각 코핑부에 발생한 망상균열은 건조수축, 온도변화 등의 복합적인 원인에 의한 비구조적 소수의 미세균열로서 표면보수를 실시하여 내구성을 확보하는 것이 바람직할 것으로 판단된다.

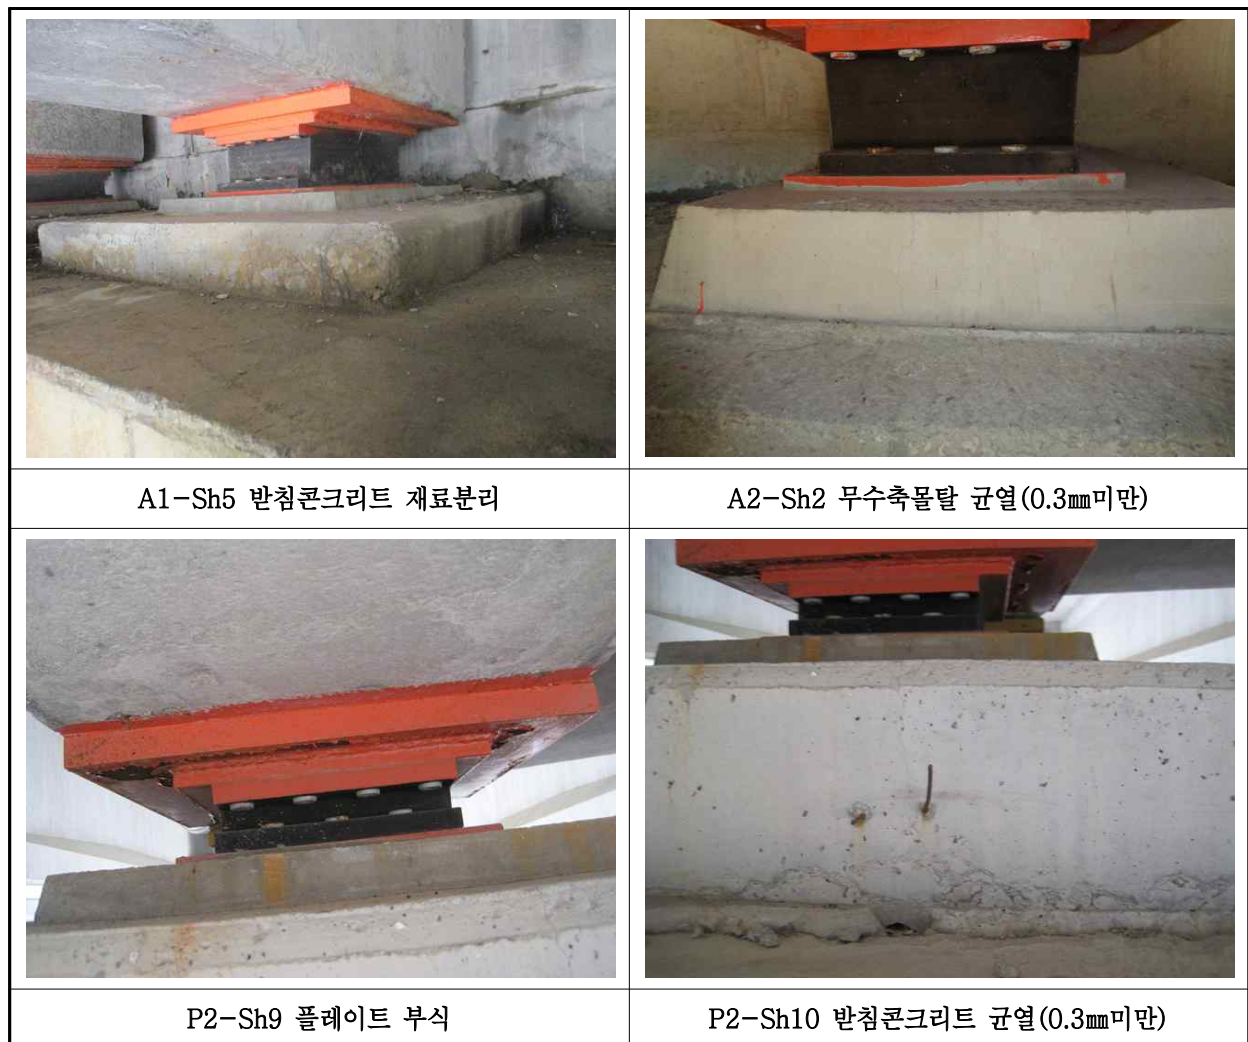
**【사진 38.3.11】 교량받침 손상현황**

- 현장조사 결과 무수축물탈 균열, 받침콘크리트 균열 및 재료분리, 플레이트 부식 등이 발생한 것으로 조사되었다.

- 무수축물탈에서 조사된 균열은 건조수축에 의해 발생한 것으로 판단되는 폭 0.1~0.2mm의 미세균열로 현 상태에서 별도의 조치보다는 유지관리 후 손상진전 및 추가 손상 발생 시 일괄 보수하는 것이 바람직 할 것으로 판단된다. 재료분리의 경우 시공당시 타설불량에 의한 것으로 단면보수가 필요하다.

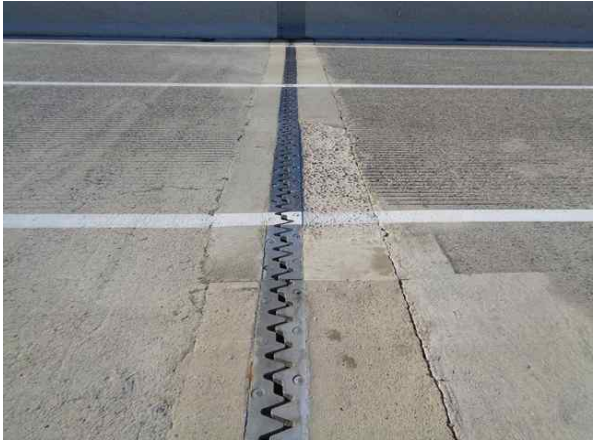
| A1 후타재 접속부 이격 | A2 후타재 접속부 박리 |

- 신축이음에 발생한 후타재 박리는 차량의 충격 및 반복하중 등으로 인한 손상으로 판단되며 단면보수를 실시하는 것이 바람직하다.
- 신축이음에 발생한 접속부 이격의 경우 시공미흡 및 공용기간 증가 등에 의한 손상으로 추정되며, 현재 손상정도가 경미하여 주의관찰 후 손상의 진전 시 적절한 조치를 취하는 것이 바람직 할 것으로 판단된다.
- 신축이음 본체 이물질 퇴적은 공용중 일반적으로 발생하는 현상으로 원활한 신축거동을 위해 주기적인 청소 등 정비를 실시하는 것이 필요하다.

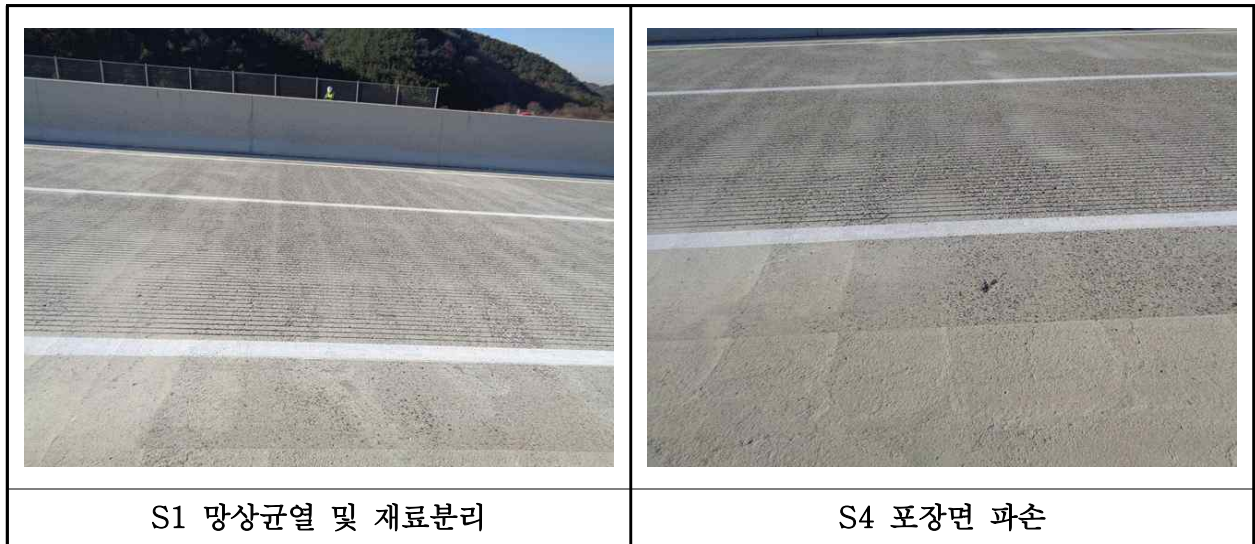
【사진 38.3.18】 교면포장 손상현황

- 현장조사 결과 콘크리트 포장면 전구간 망상균열과 재료분리, 국부 파손 등이 조사되었다.

- 교면포장에 발생한 망상균열 및 재료분리, 파손의 경우 건조수축, 우수유입, 중차량 반복통행, 공용기간 증가 등의 복합적인 원인으로 인한 손상으로 판단되며, 손상의 진전 방지 및 차량의 주행성 확보를 위한 재포장 등의 조치가 요망된다.

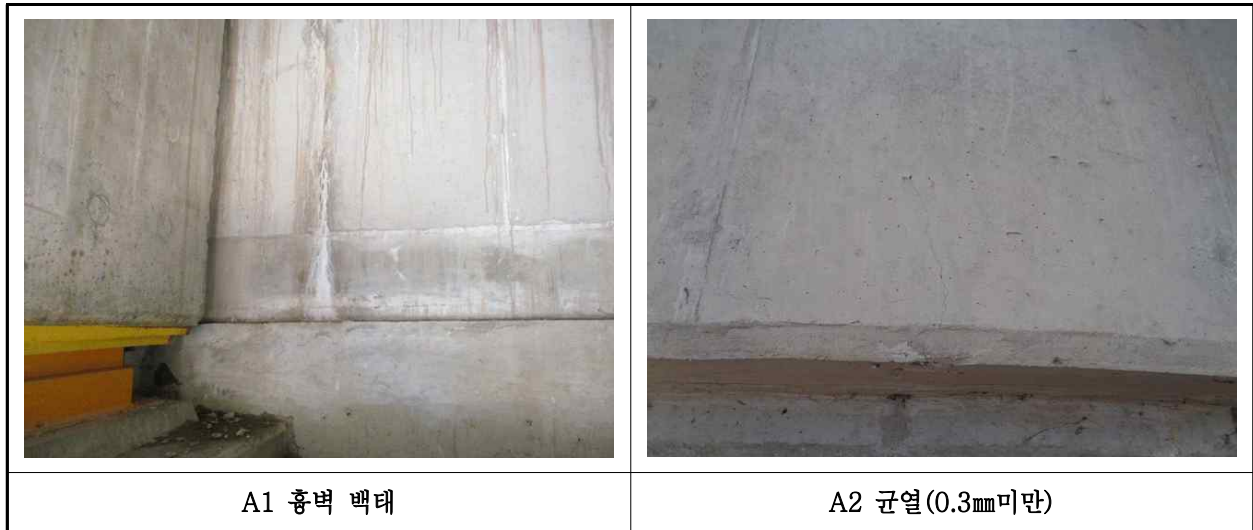
【사진 38.3.25】 교대 손상현황

- 교대 A1, A2에 대한 외관조사 결과 균열(폭 0.3mm미만), 콘크리트 박리 및 파손, 백태, 체수 등이 조사되었다.

- 교대에 발생된 균열(폭 0.3mm미만)의 경우 건조수축 및 온도변화에 의한 초기 손상으로 판단되며, 손상의 진전 방지 및 구조물의 내구성 증진을 위한 표면보수 등의 조치가 요망된다.
- 박리 및 파손 등 단면손상은 시공미흡에 의한 것으로 내구성확보를 위해 단면보수를 실시하는 것이 바람직하다.
- 교대 채수의 경우 상부 신축이음부에서 유입된 우수로 인해 채수가 발생한 것으로 판단되며, 상부 신축이음과 연계하여 보수를 실시하는 것이 바람직하다.

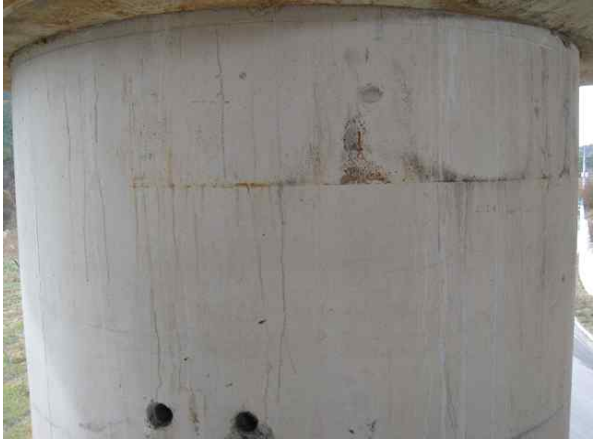
| <p>P2 기둥부 망상균열</p> | <p>P2 코핑부 균열(0.3mm미만)</p> |

- 교각 코핑부에 발생된 균열 및 망상균열의 경우 건조수축, 온도변화에 의한 손상으로 추정되며, 현재 손상의 경우 폭 0.3mm미만의 경미한 표면균열로 비구조적 손상으로 판단된다. 기 손상부의 경우 손상의 진전 방지 및 구조물의 내구성 증진을 위한 표면보수 등의 조치가 요망된다.

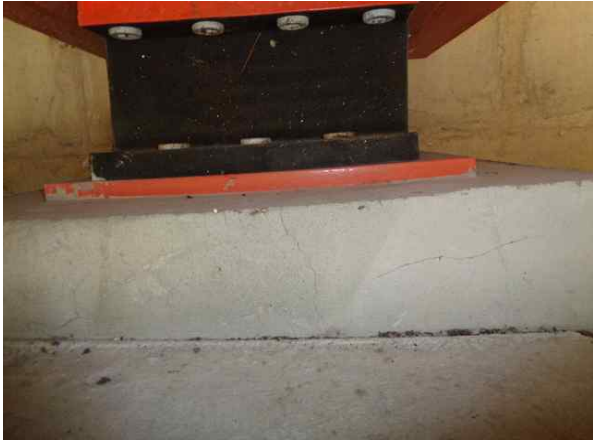
| A2-Sh2 무수축물탈 균열(0.3mm미만) | P2-Sh1 무수축물탈 박락 |

- 무수축물탈 균열은 국부적으로 발생된 폭 0.1~0.2mm의 미세균열로 건조수축 및 온도변화에 의한 손상으로 추정된다. 기 발생된 손상의 경우 교량받침의 거동에 영향을 미칠만한 손상은 아니나, 손상의 진전 방지를 위한 표면보수 등의 조치가 요망된다.
- 플레이트 도장 박락에 대해서는 내구성 확보를 위해 재도장이 필요하다.

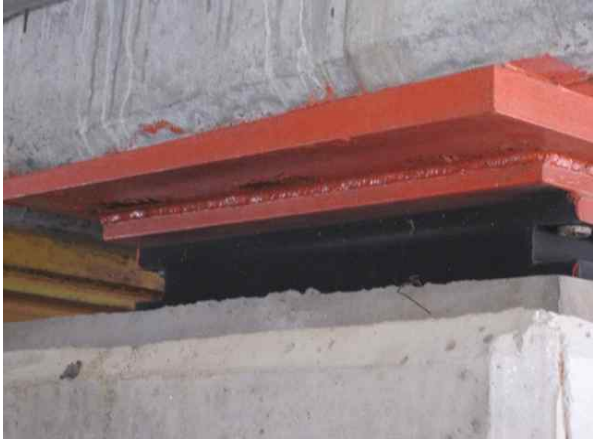
| P2-Sh6 플레이트 부식 | P2-Sh9 플레이트 부식 |

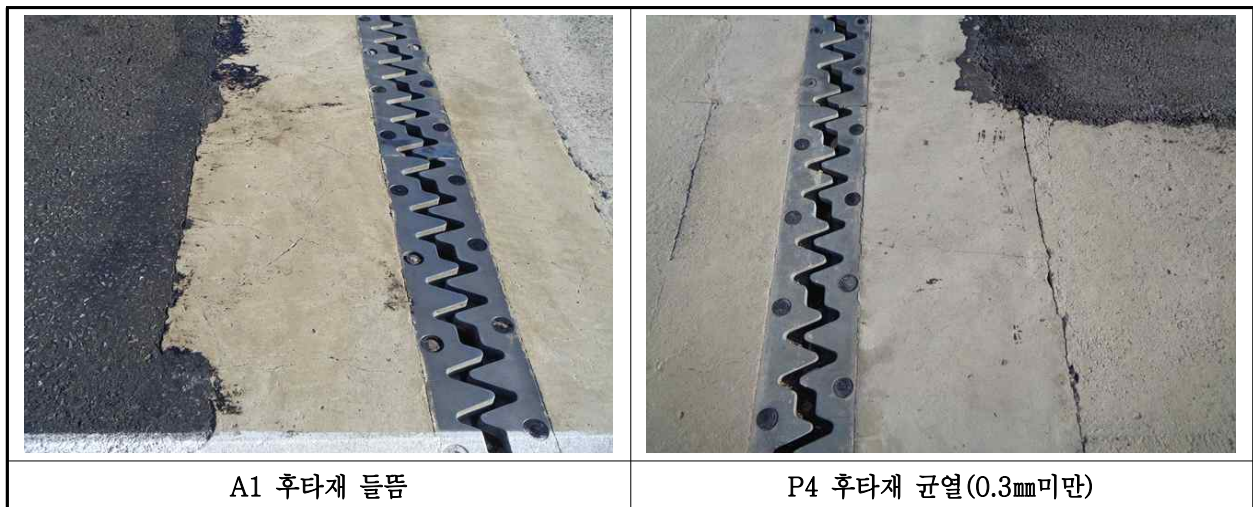
【사진 38.3.33】 신축이음장치 손상현황

- 신축이음 현장조사 결과 본체 이물질 퇴적, 후타재 균열(0.3mm미만) 및 들뜸 등이 조사되었다.

- 신축이음에 발생한 후타재 균열 및 들뜸은 차량 통행하중 및 충격, 콘크리트 열화 등으로 인한 손상으로 판단되며, 표면보수를 실시하는 유지관리가 필요하다.
- 신축이음 본체 이물질 퇴적은 공용중 일반적으로 발생하는 현황으로 원활한 신축거동을 위해 주기적인 청소 등 정비를 실시하는 것이 필요하다.

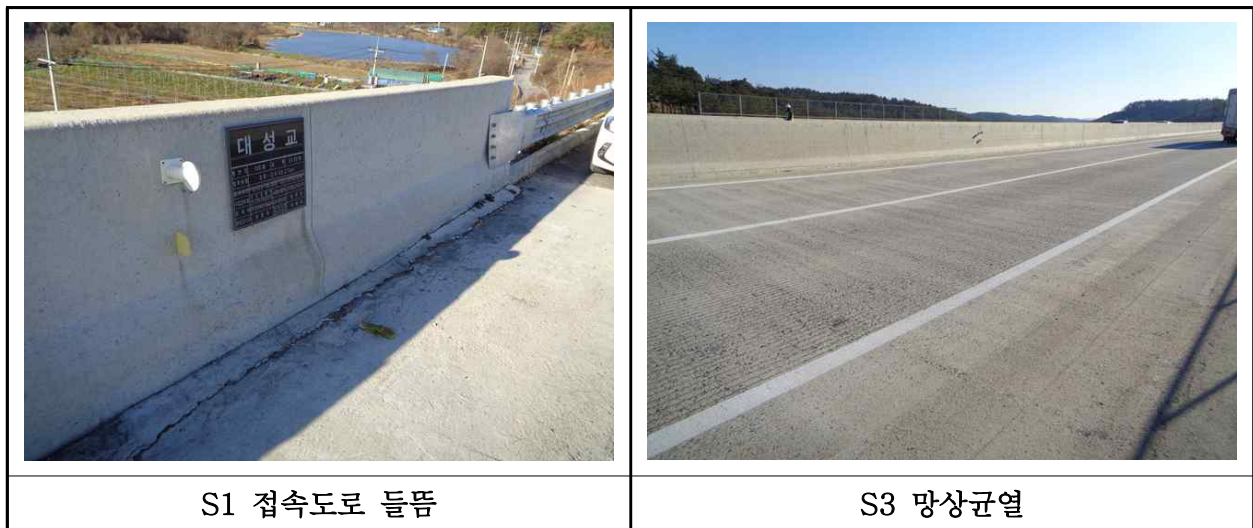
【사진 38.3.36】 교면포장 손상현황

- 현장조사 결과 균열 및 망상균열과 접속도로부 들뜸이 조사되었다.

- 교면포장 발생된 균열 및 망상균열은 건조수축, 온도변화, 우수유입, 중차량 반복통행 등의 복합적인 원인에 의한 손상으로 추정되며, 차량의 주행성 및 안전성 확보를 위한 전면재포장 등의 조치가 요망된다.
- 교량 시점측 접속도로구간 들뜸에 대해서는 단면보수를 실시하여 내구성 확보를 하는 것이 바람직하다.

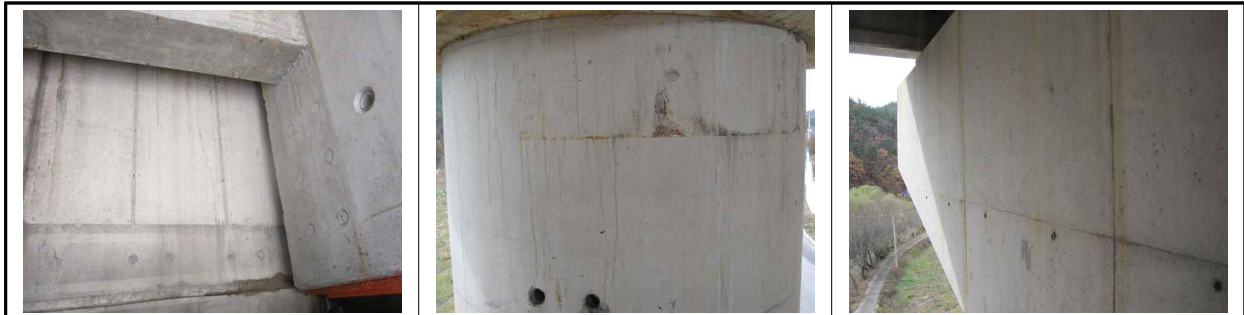
① 하부구조 교각 폭 0.3mm 미만 균열, 단면손상 - 진전 여부확인
