## **39. 내포교**

## 39. 내포교

### 39.1 시설물의 개요

본 시설물은 경상북도 영천시 북안면 내포리(상주영천고속도로 93.083~93.203km)에 위치한 교량으로서 총 연장 180.0m, 폭 24.5m, 왕복 4차로로 시공되어 있다.

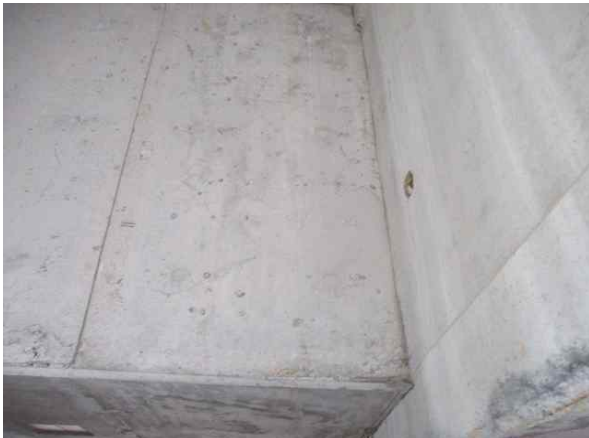
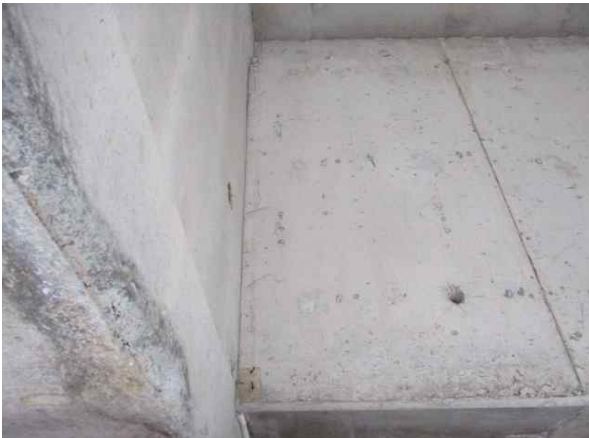
- 가로보에 대한 현장조사 결과 일부구간에서 경미한 콘크리트 박리 손상이 조사되었다.

| <p>S2 가로보 박리</p> | <p>S2 가로보 박리</p> |

- 가로보에 발생한 콘크리트 박리 손상은 경미한 상태로서 구조물의 안전성에 영향을 미치는 수준은 아닌 것으로 판단되나, 내구성 확보를 위해 단면보수를 실시하는 것이 바람직하다.

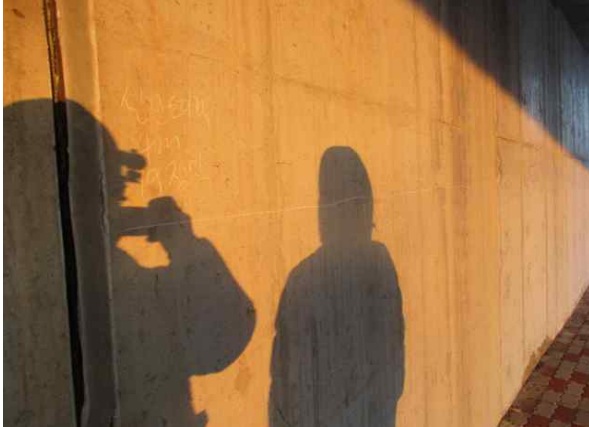
| <p>A1 벽체 균열 (0.3mm미만)</p> | <p>A2 흠벽 백태</p> |

- 교대에 발생한 균열은 폭 0.3mm미만의 경미한 표면균열로, 건조수축 및 온도변화 등에 의한 손상으로 추정되며, 백태 손상과 더불어 내구성 확보를 위한 보수가 필요하다.
- 법면 보호블럭 침하는 다짐불량에 의한 것으로 판단되며, 주의관찰 후 손상의 진전시 적절한 조치를 취하는 것이 바람직하다.

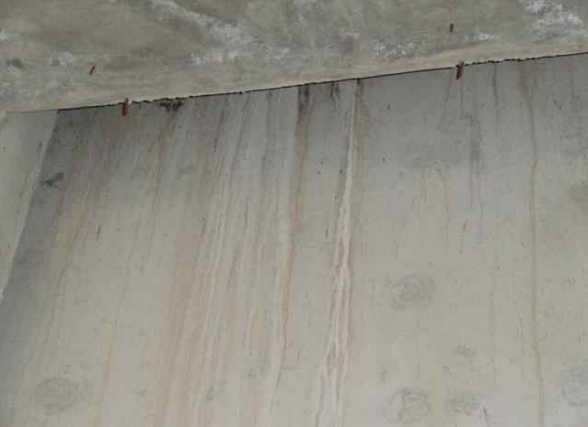
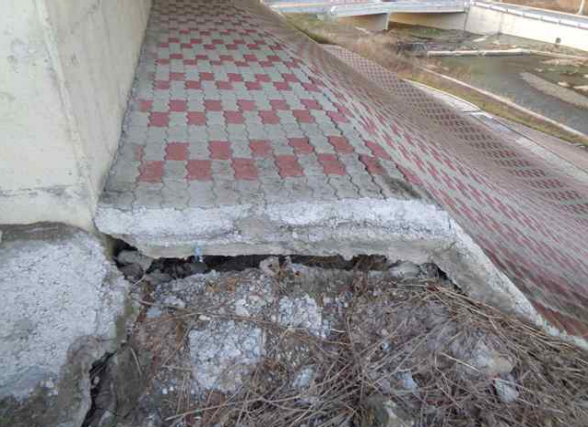
| <p>A1 상면 이물질 퇴적</p> | <p>A2 흠벽 백태</p> |

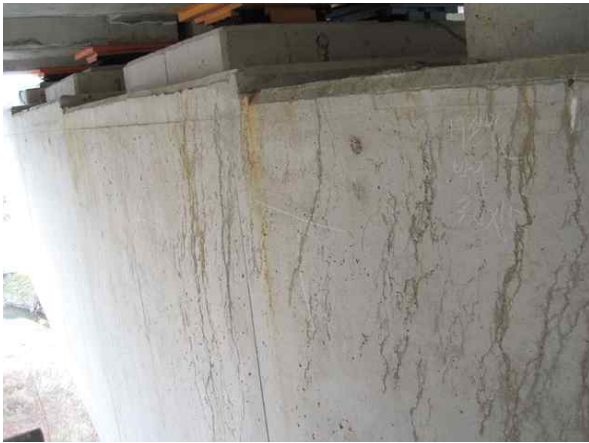
| P2 코핑부 박리 | P2 코핑부 망상균열 |

- 교각 코핑부에 발생한 균열은 건조수축, 온도변화 등 복합적인 원인에 의한 비구조적인 미세 균열로서 박리 손상과 더불어 내구성 확보차원의 표면처리 및 단면보수를 실시하는 것이 바람직하다.

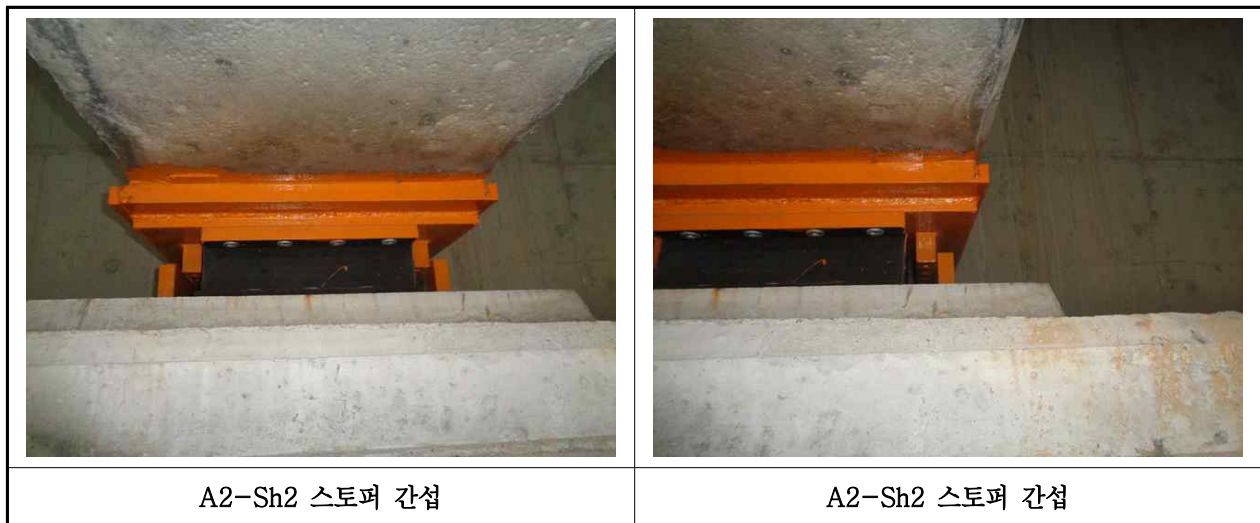
【사진 39.3.11】교량받침 손상현황

- 교량받침 스톱퍼 간섭으로 인해 현재 무수축물탈 및 받침콘크리트 등 주변부재에 손상이 발생하지 않은 것으로 확인되었으며, 점검을 통한 주의관찰 후 손상의 추가 발생시 프리셋팅 등 적절한 조치를 취하는 것이 바람직하다.

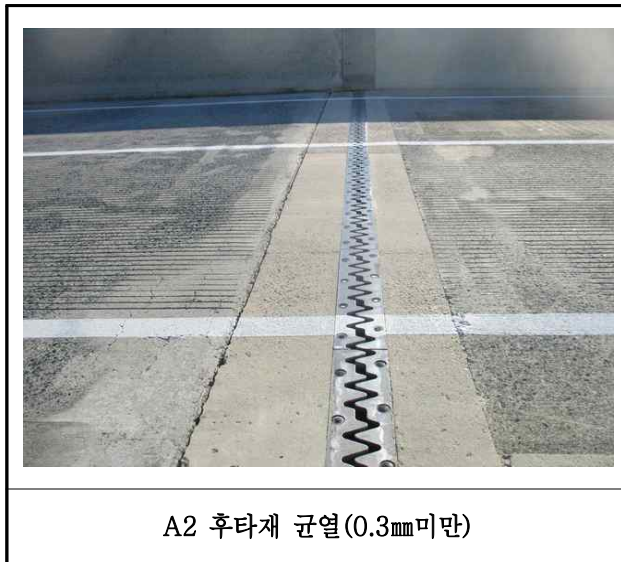
【사진 39.3.15】 신축이음장치 손상현황

- 신축이음 현장조사 결과 A2 신축이음장치에서 후타재 균열(0.3mm미만)이 조사되었다.

- 신축이음에 발생한 후타재 균열은 차량 통행하중 및 충격, 콘크리트 열화 등으로 인한 손상으로 판단되며, 표면처리를 실시하는 등 유지관리가 필요하다. 공용시 본체에서는 차량 통행으로 인한 분산먼지, 우수에 의한 갯길측 체수 등에 의한 이물질퇴적, 본체 부식 등의 손상이 추가 발생할 가능성이 있으므로, 주기적인 정비를 통한 유지관리가 필요하다.

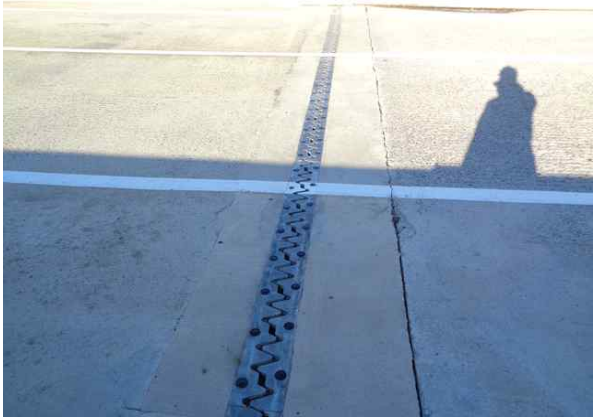
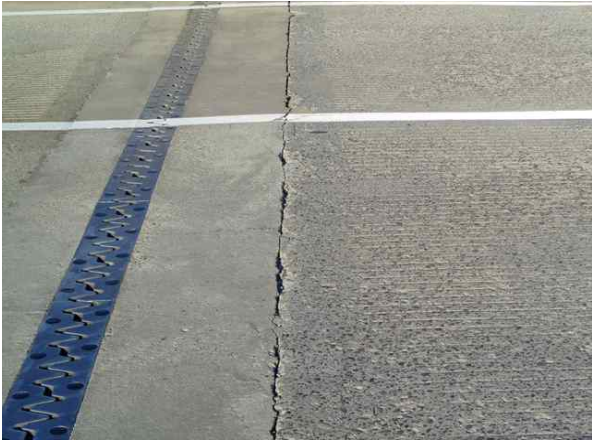
| <p>S1 A1측 접속도로 박락</p> | <p>S1 A1측 접속도로 박락</p> |

- 교면포장에 발생된 박락의 경우 중차량 반복통행, 공용기간 증가 등 복합적인 원인으로 인한 손상으로 판단되며, 손상의 진전 방지 및 차량의 주행성 확보를 위한 단면보수가 필요하다.

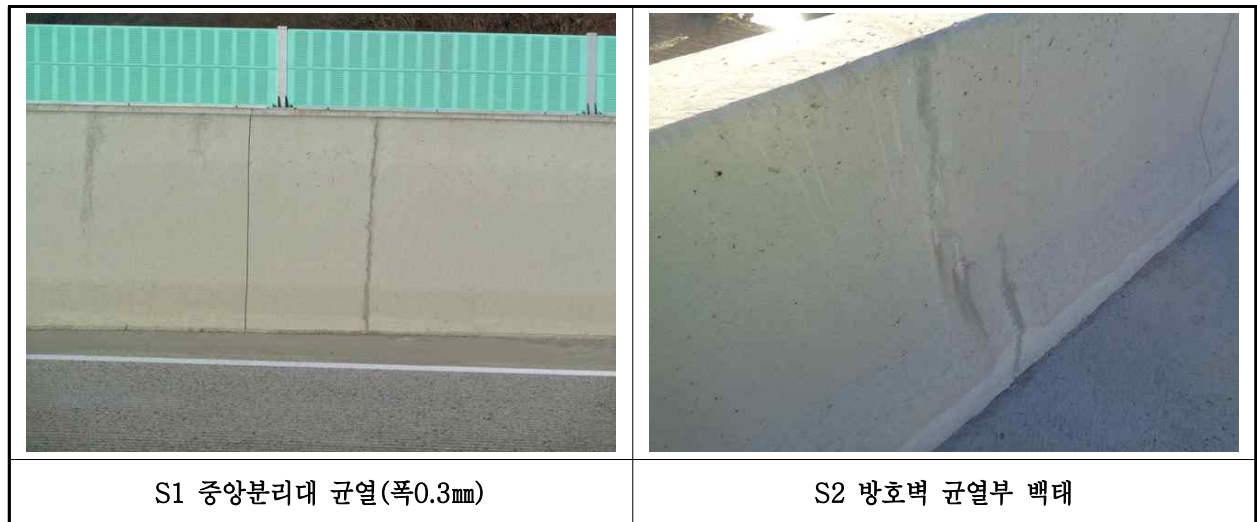
【사진 39.3.21】 방호벽 및 중앙분리대 손상현황

- 방호벽에 대한 현장조사 결과, 전반적으로 양호하나 일부구간 국부적으로 균열(폭0.3mm) 및 백태 손상이 조사되었다.

- 방호벽에 발생한 균열 및 균열부 백태는 초기 건조수축, 공용기간 증가, 우수유입 등에 의한 손상으로 내구성확보를 위한 주입보수를 실시하여야 할 것으로 판단된다.

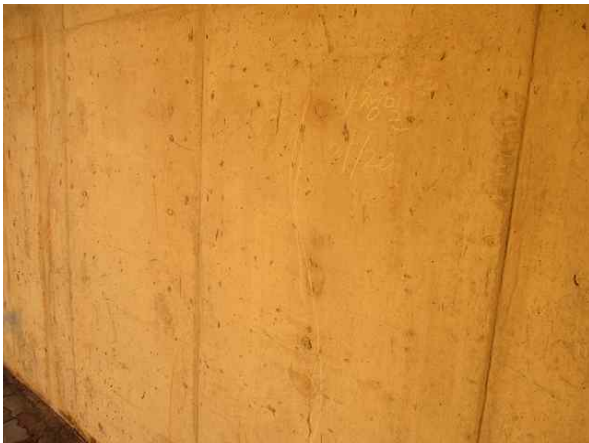
| <p>A1 벽체 균열(폭0.3mm미만)</p> | <p>A1 상면 박리</p> |

- 교대에 발생한 균열의 경우 폭 0.3mm미만의 경미한 표면균열로, 건조수축 및 온도변화 등에 의한 손상으로 추정된다. 기 발생한 손상부의 경우 손상의 진전 방지를 위한 표면보수 등의 조치가 필요할 것으로 판단된다.
- 교대에 신축이음을 통한 우수유입으로 인한 누수흔적이 조사되었고, 손상부는 주기적인 점검을 통한 손상의 진전여부 확인 후 진전시 신축이음과 연계한 보수, 표면보수 등의 유지관리가 요구된다.

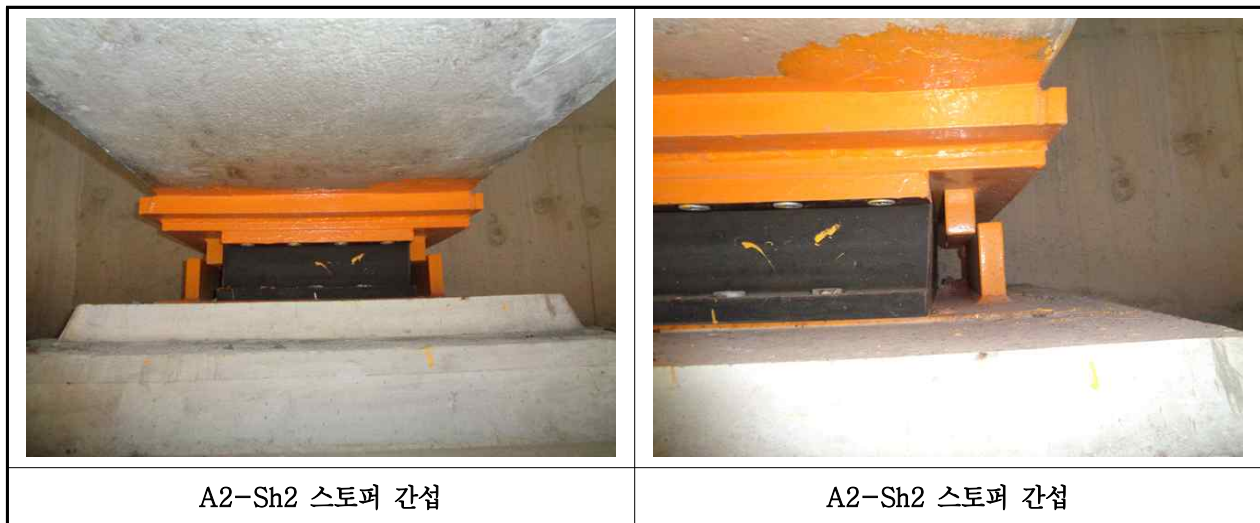
【사진 39.3.29】교량받침 손상현황

- 교량받침 스톱퍼 간섭으로 인해 현재 무수축물탈 및 받침콘크리트 등 주변부재에 손상이 발생하지 않은 것으로 확인되었으며, 점검을 통한 주의관찰 후 손상의 추가 발생시 프리셋팅 등 적절한 조치를 취하는 것이 바람직하다.

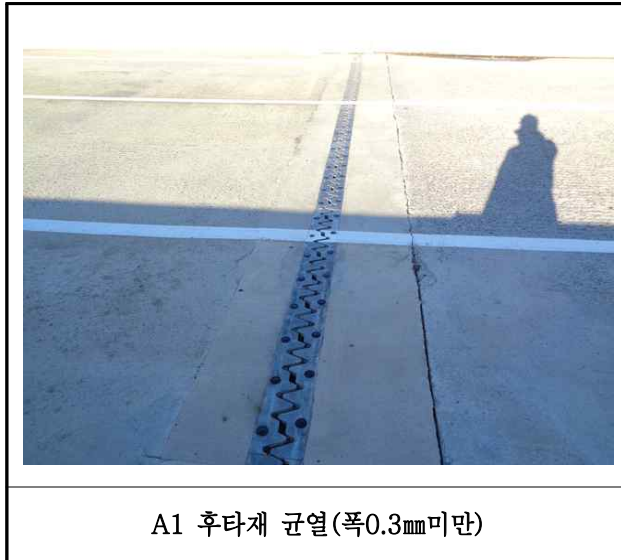
【사진 39.3.33】 신축이음장치 손상현황

- 신축이음 현장조사 결과 후타재 균열(0.3mm미만)이 조사되었다.

- 신축이음에 발생한 후타재 균열은 차량 통행하중 및 충격, 콘크리트 열화 등으로 인한 손상으로 판단되며, 표면처리를 실시하는 등 유지관리가 필요하다. 공용시 본체에서는 차량 통행으로 인한 분산먼지, 우수에 의한 갓길측 체수 등에 의한 이물질퇴적, 본체 부식 등의 손상이 추가 발생할 가능성이 있으므로, 주기적인 정비를 통한 유지관리가 필요하다.

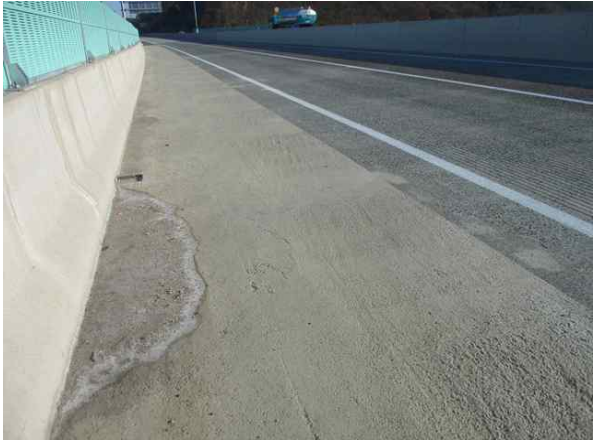
| <p>S3 교면포장 망상균열</p> | <p>A1 측 접속도로 파손</p> |

- 교면포장에 발생한 망상균열은 건조수축, 중차량 반복통행, 공용기간 증가 등의 복합적인 원인으로 인한 손상으로 판단되며, 파손 손상과 더불어 차량의 주행성 확보를 위해 단면보수 및 재포장 등의 조치가 요망된다.

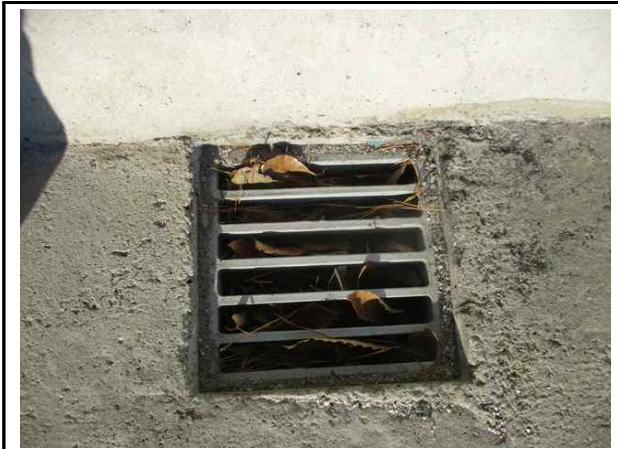
S2 배수구 막힘
