## 40. 반정교

### 40.1 시설물의 개요

본 시설물은 경상북도 영천시 북안면 반계리(상주영천고속도로 93.728~94.093km)에 위치한 교량으로 총 연장 365.0m, 폭 24.3m로 시공되어 있다.

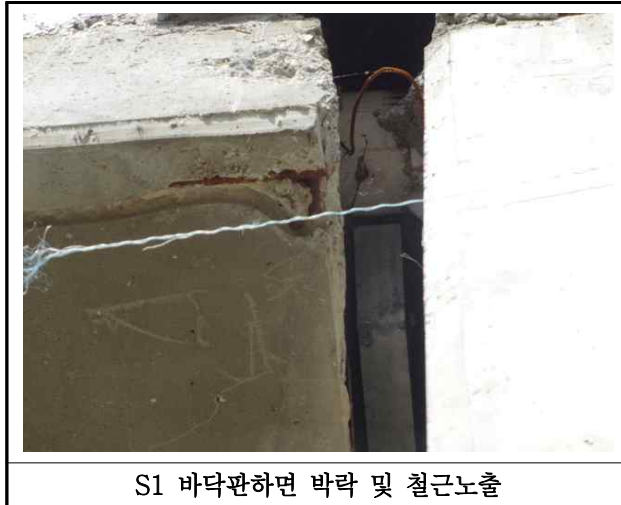
【사진 40.3.3】 바닥판하면 손상현황

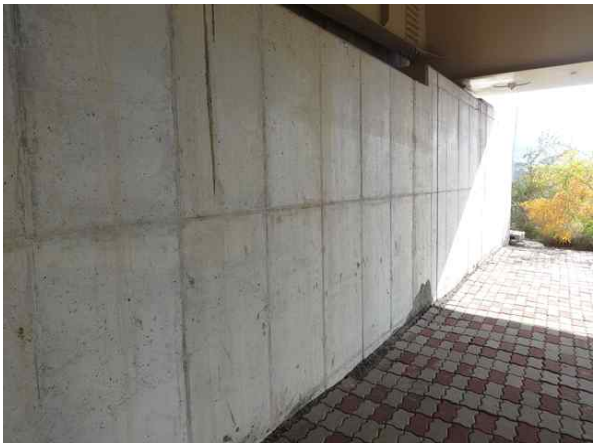
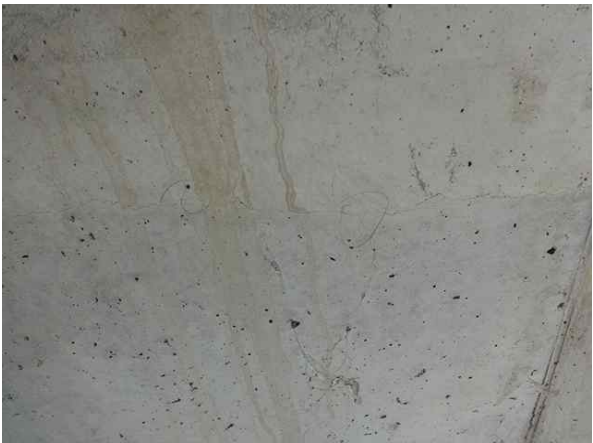
- 교대에 대한 외관조사 결과 망상균열 및 누수흔적, 조인트부 실란트 이격이 발생한 것으로 조사되었다.

| A1 망상균열 | A1 망상균열 |

- 발생한 망상균열은 초기 건조수축에 의한 균열로 표면처리 등의 조치가 필요하며, 발생한 파손은 외부 충격에 의한 손상으로 단면보수 등의 조치가 요구된다.
- 누수흔적의 경우 신축이음을 통한 우수유입으로 인한 것으로 신축이음과 연계한 보수가 요구된다.

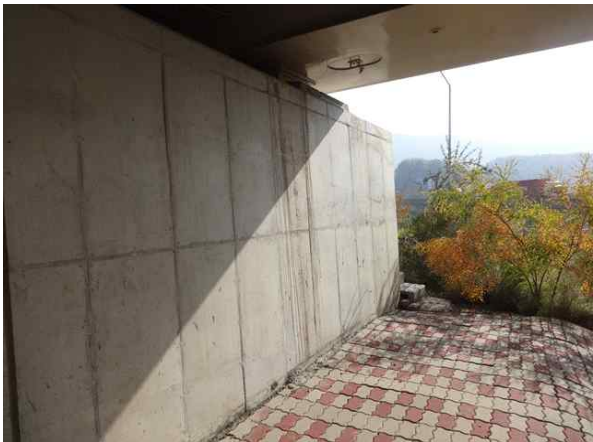
| A1 누수흔적 | A1 조인트부 실란트 이격 |

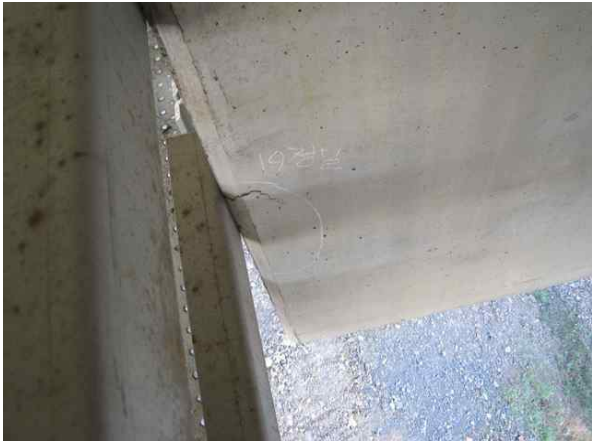
| P1 코핑부 콘크리트 박리 | P3 코핑부 균열(0.3mm미만) |

- 교각 코핑부에 발생한 균열은 건조수축, 온도변화, 거푸집 조기탈형 등의 복합적인 원인에 의한 비구조적 소수의 미세균열로서 표면보수를 실시하여 내구성을 확보가 바람직할 것으로 판단된다.
- 박리 및 박락, 재료분리는 시공미흡에 의한 손상으로 판단되며, 단면보수 등 유지관리가 필요하다.

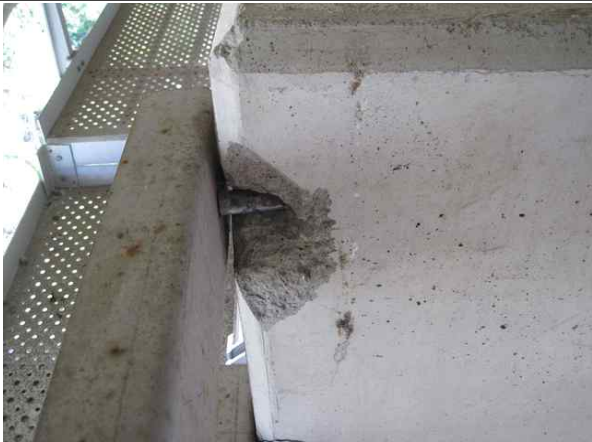
| P3 코핑부 콘크리트 박락 | P7 코핑부 재료분리 |

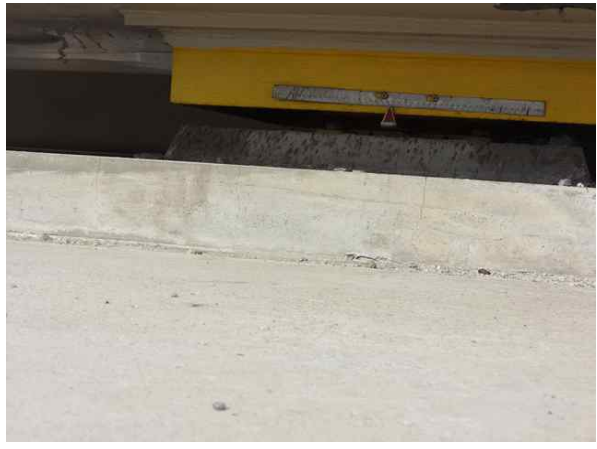
| A1-Sh1 받침콘크리트 균열(0.3mm미만) | P1-Sh2 무수축물탈 균열(0.3mm미만) |

- 무수축물탈 및 반침 콘크리트 균열은 건조수축, 온도변화, 거푸집 조기탈형 등의 복합적인 원인에 의한 비구조적 소수의 미세균열로서 표면보수를 실시하여 내구성을 확보가 바람직할 것으로 판단된다.

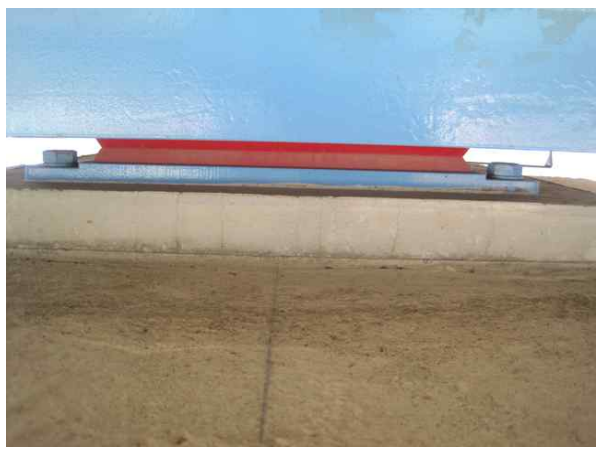
| P3-Sh2 무수축물탈 균열(0.3mm미만) | P5-Sh1 무수축물탈 균열(0.3mm미만) |

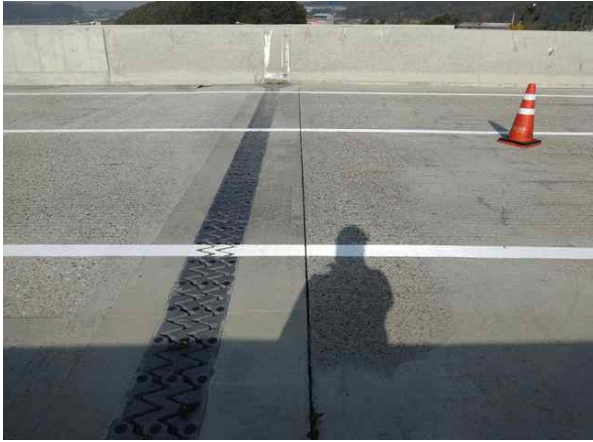
| <p>A1 후타재 접속부 이격</p> | <p>A2 후타재 균열(0.3mm미만)</p> |

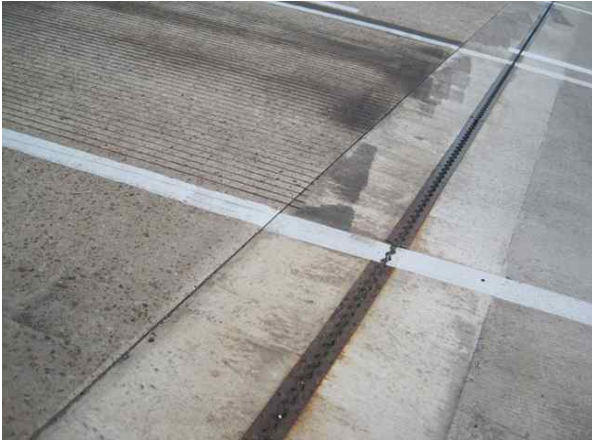
- 신축이음에 발생한 후타재 균열은 차량 통행하중 및 충격 등으로 인한 손상으로 판단되며, 손상의 진전시 일괄보수를 실시하는 유지관리가 필요하다.
- 신축이음부에 설치된 차수판의 경우 우수차단을 위한 시설로 현재 일부구간 거더의 신축작용 및 공용기간 증가에 의한 앵커 및 볼트 탈락이 조사되었다. 기 발생한 손상부의 경우 진전방지를 위한 재설치 등의 조치가 요망된다.

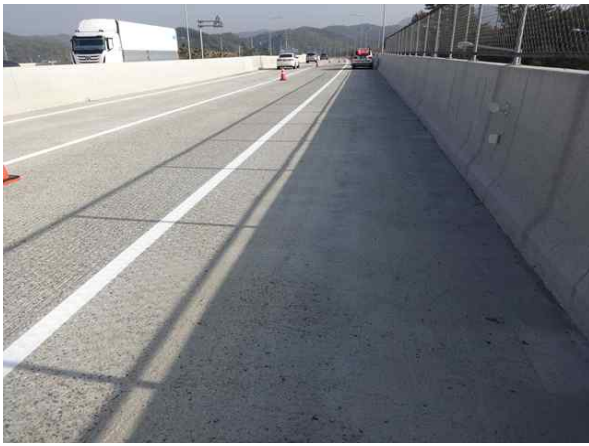
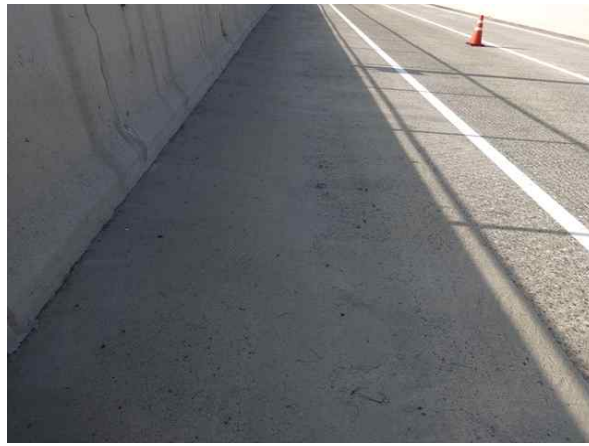
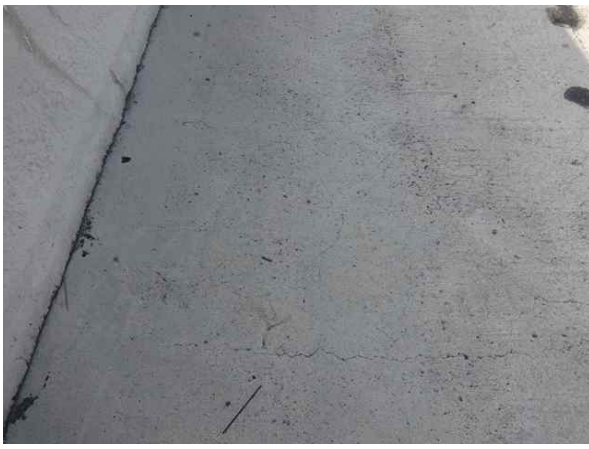
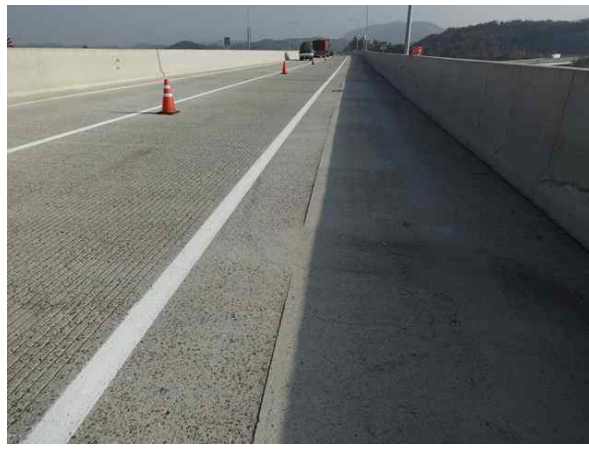
| <p>S1 교면포장 망상균열</p> | <p>S2 교면포장 망상균열</p> |
| <p>S5 교면포장 망상균열</p> | <p>S6 교면포장 망상균열</p> |

- 교면포장에 발생된 망상균열은 건조수축, 중차량 반복통행, 공용기간 증가 등의 복합적인 원인으로 인한 손상으로 판단되며, 손상의 진전 방지 및 차량의 주행성 확보를 위한 재포장 등의 조치가 요망된다.

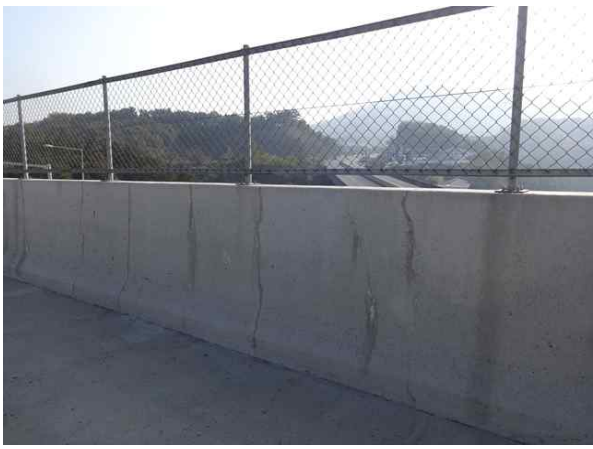
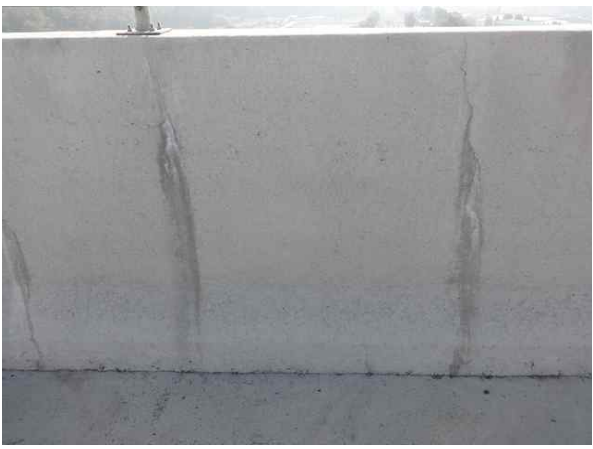
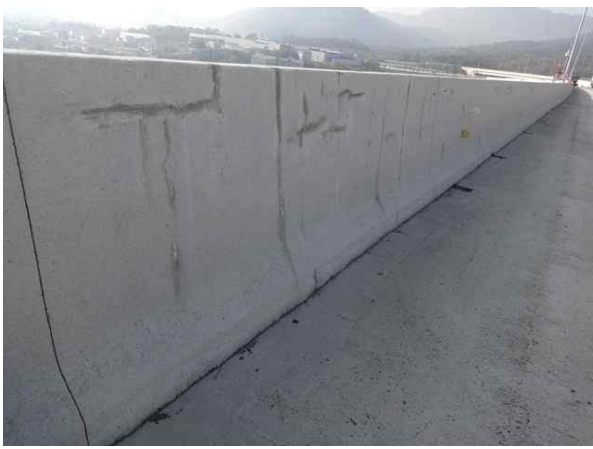
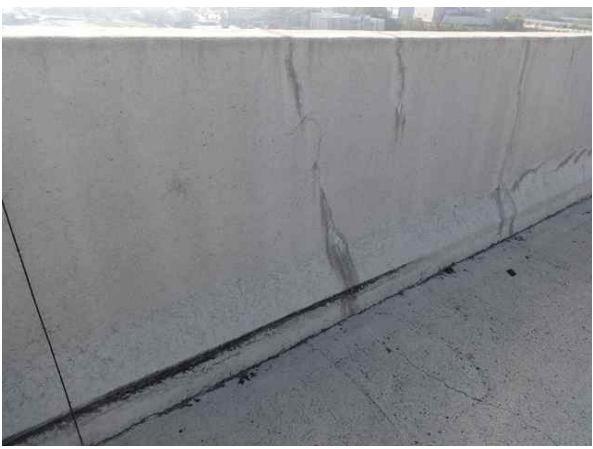
| S1 방호벽 균열부 백태 | S3 방호벽 균열부 백태 |
| S5 방호벽 균열부 백태 | S7 방호벽 균열부 백태 |

- 방호벽에 발생한 균열부 백태는 건조수축에 의한 균열내부에 유입된 우수로 인하여 발생한 것으로 판단되며, 내구성확보를 위한 표면보수를 실시하여야 할 것으로 판단된다.

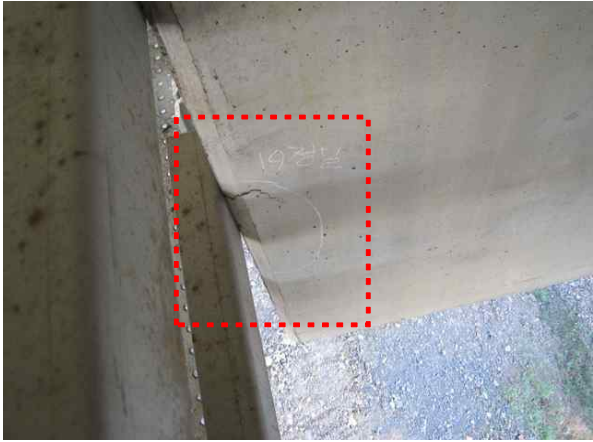
| <p>P1 콘크리트 박리로 인한 점검로 볼트 노출우려</p> | <p>P3 점검로 앵커볼트 노출</p> |

- 교각 점검시설은 점검자의 안전과 직결되는 만큼 매우 중요한 시설물이다. 현재 교각부 콘크리트 박락으로 인해 근입된 앵커볼트가 노출된 상태이며, 또한 박리로 인해 앵커볼트 노출이 우려되는 교각도 확인되었다. 따라서 교각부 단면손상 보수시 앵커볼트 상태도 확인하여 고정 여부에 따라 재채결 등 조치가 필요하다.

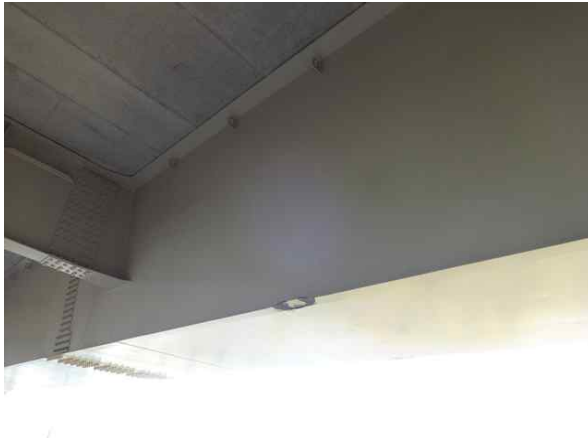
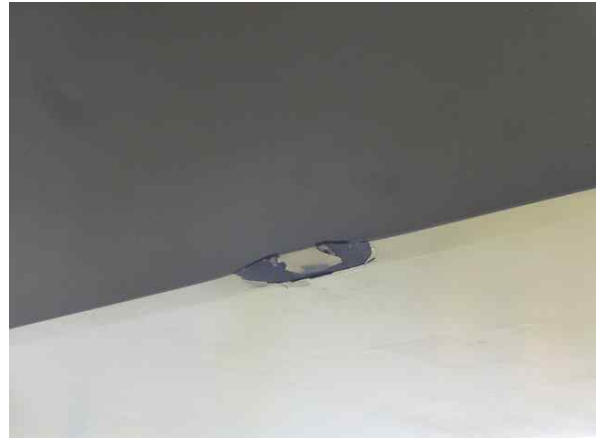
| S1 G2 거더외부 변형 및 도장손상 | S1 G2 거더외부 변형 및 도장손상 |

- 조사된 강재 변형 및 도장손상은 시공시 발생한 것으로 추정되며 내구성 확보를 위해 재도장 등 보수 실시가 요구된다.

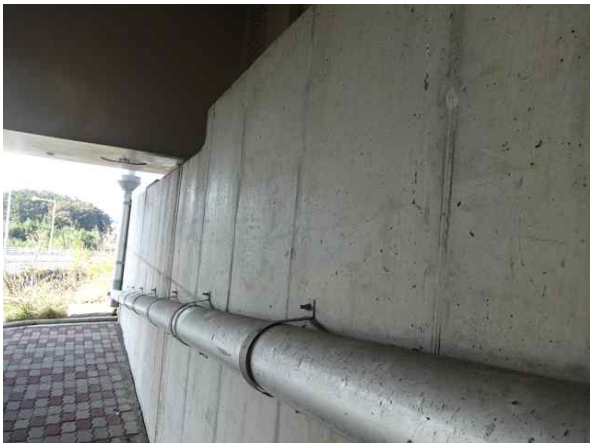
| <p>A1 벽체 망상균열</p> | <p>A1 흉벽 백태</p> |

- 발생한 망상균열은 초기 건조수축에 의한 균열로 백태 손상과 더불어 내구성 확보를 위해표면처리 등 보수가 필요하다.

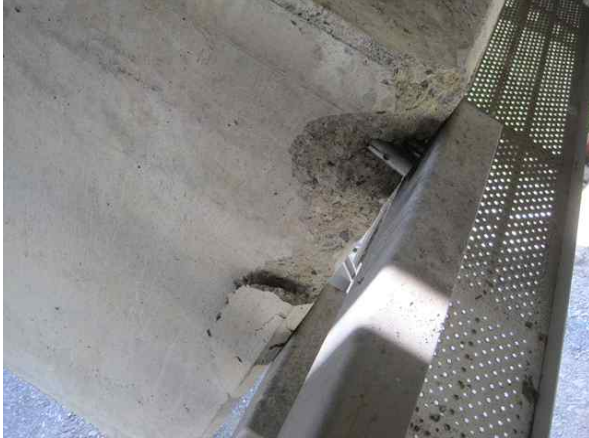
| P1 코핑부 콘크리트 박락 | P3 코핑부 균열(0.3mm미만) |

- 교각 코핑부에 발생한 균열은 건조수축, 온도변화, 거푸집 조기탈형 등의 복합적인 원인에 의한 비구조적 소수의 미세균열로서 표면보수를 실시하여 내구성을 확보가 바람직할 것으로 판단된다.
- 파손 및 박락은 시공미흡에 의한 손상으로 판단되며, 내구성 확보를 위해 단면보수 등 유지관리가 필요하다.

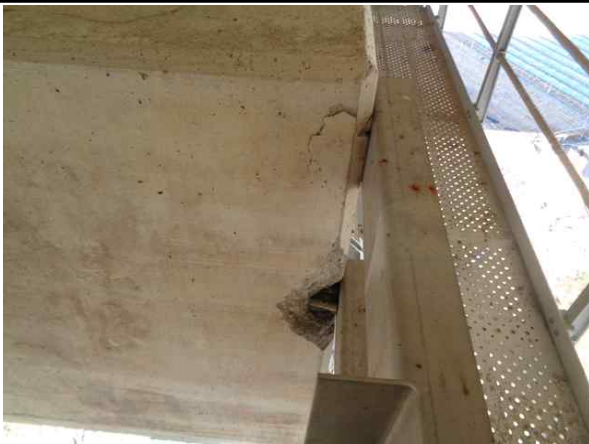
| P5 코핑부 콘크리트 박락 | P7 코핑부 균열(0.3mm미만) |

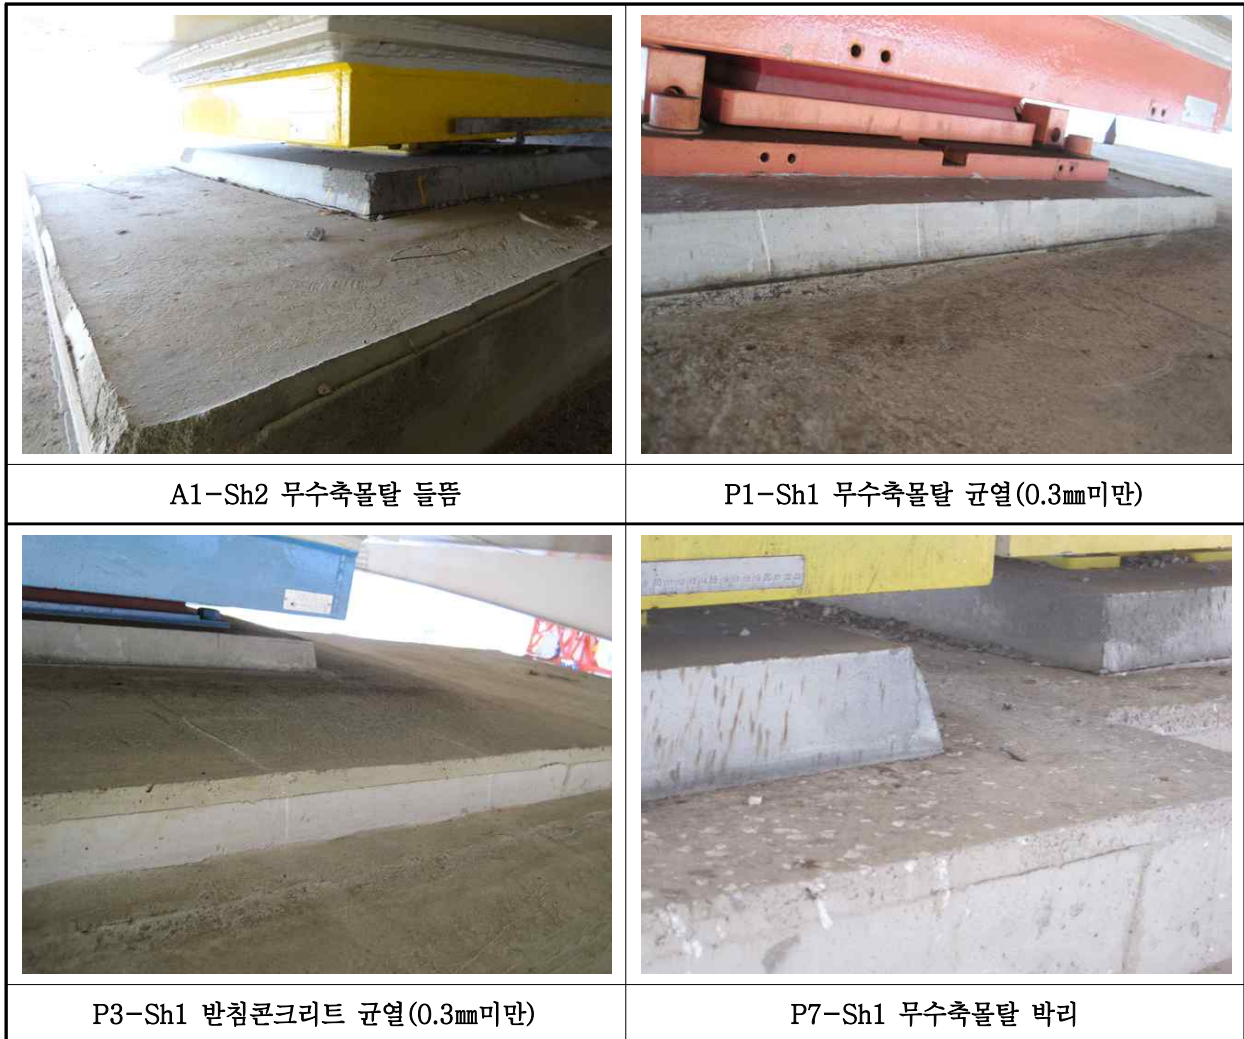
- 교량받침 조사결과, 무수축몰탈 균열, 들뜸, 박리 및 박락, 받침콘크리트 균열 등이 조사되었다.

【사진 40.3.33】 교량받침 손상현황

- 무수축물탈 및 반침 콘크리트 균열은 건조수축, 온도변화, 거푸집 조기탈형 등의 복합적인 원인에 의한 비구조적 소수의 미세균열이며, 박리 및 박락 손상은 시공시 발생한 것으로서 내구성 확보를 위해 표면처리, 단면보수 등 유지관리가 필요하다.

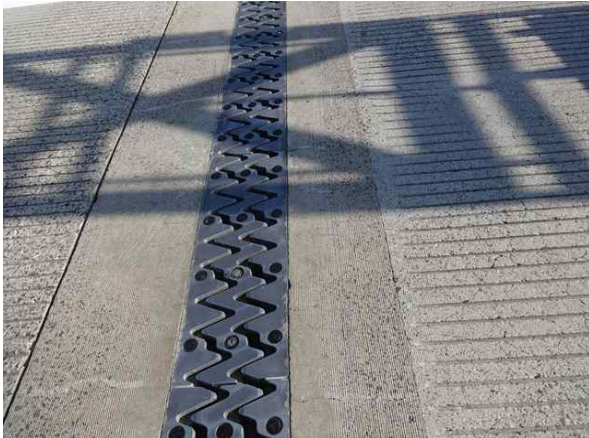
| <p>A1 후타재 균열(0.3mm미만)</p> | <p>A2 후타재 파손</p> |

- 신축이음에 발생한 후타재 균열 및 파손은 차량 통행하중 및 충격 등으로 인한 손상으로 판단되며, 내구성 확보를 위해 표면처리 및 단면보수가 필요하다.
- 신축이음부에 설치된 차수판의 경우 우수차단을 위한 시설로 현재 일부구간 거더의 신축작용 및 공용기간 증가에 의한 앵커 및 볼트 탈락이 조사되었다. 기 발생한 손상부의 경우 진전방지를 위한 재설치 등의 조치가 요망된다.

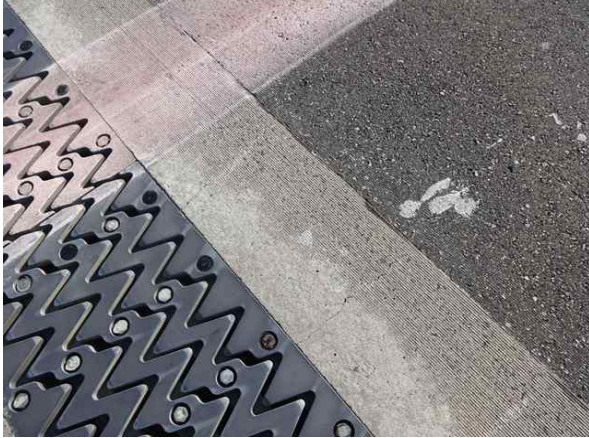
| <p>P7 후타재 균열(0.3mm미만)</p> | <p>P7 차수판 볼트 탈락</p> |

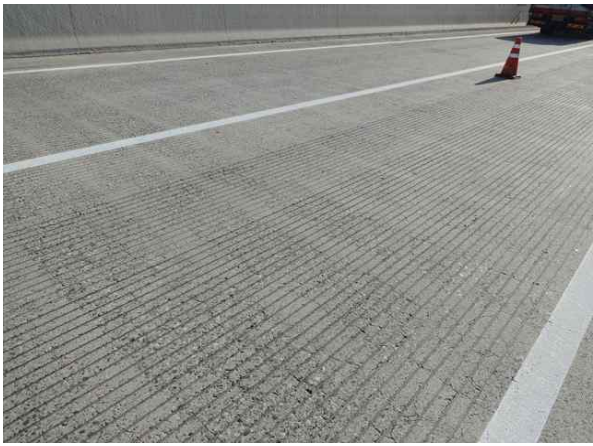
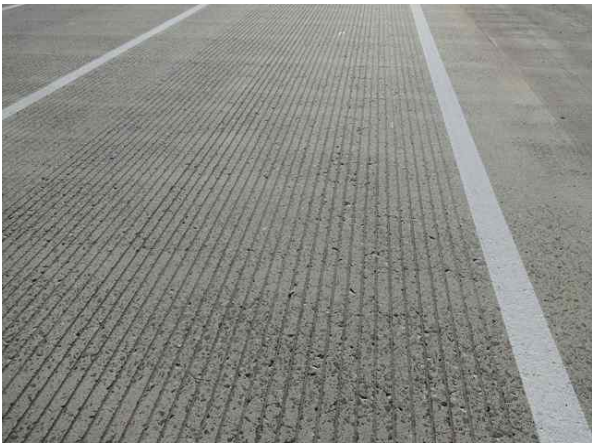
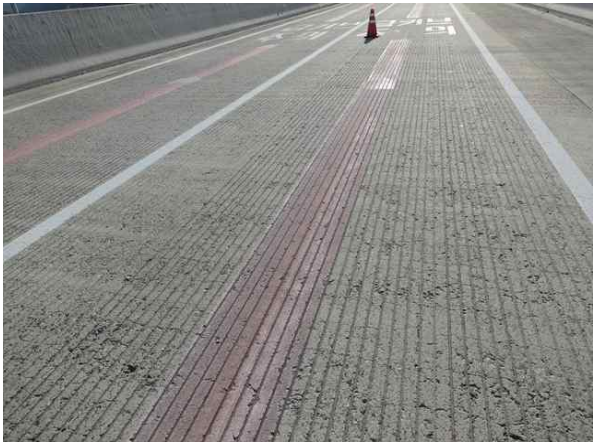
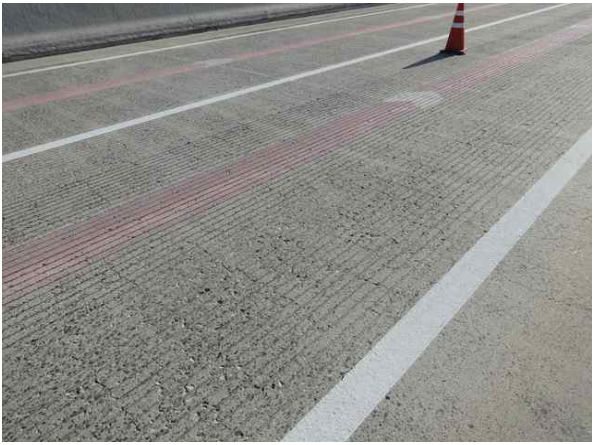
| S2 교면포장 망상균열 및 재료분리 | S4 교면포장 망상균열 및 재료분리 |
| S6 교면포장 망상균열 및 재료분리 | S7 교면포장 망상균열 및 재료분리 |

- 교면포장에 발생한 망상균열 및 재료분리는 건조수축, 중차량 반복통행, 공용기간 증가 등의 복합적인 원인으로 인한 손상으로 판단되며, 손상의 진전 방지 및 차량의 주행성 확보를 위한 재포장 등의 조치가 요망된다.

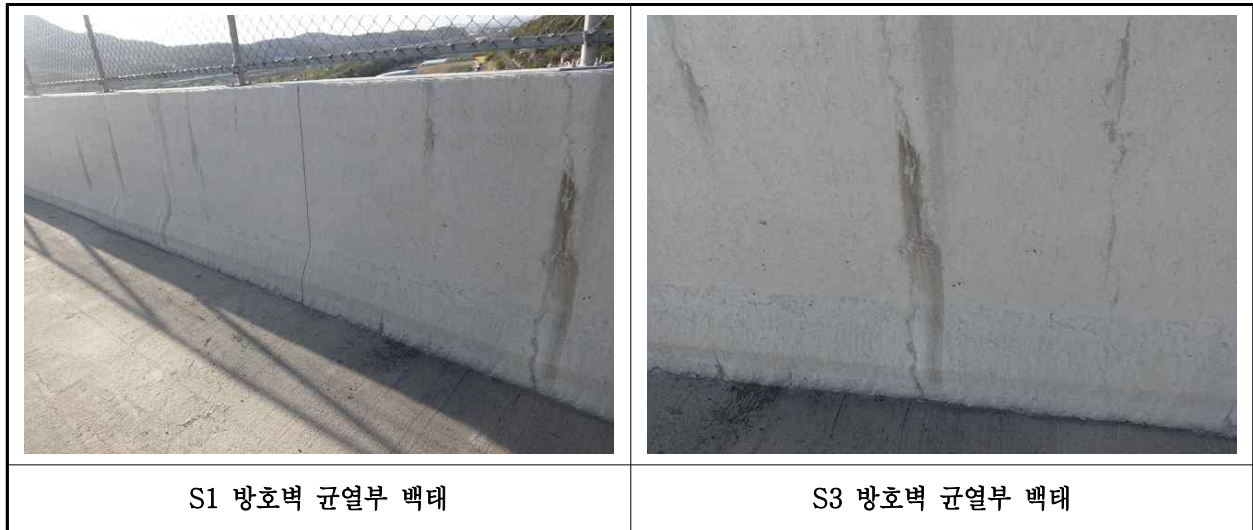
- 방호벽에 대한 현장조사 결과, S1구간에서 균열부 백태가 확인되었다.

【사진 40.3.43】 방호벽 및 중앙분리대 손상현황

- 방호벽에 발생한 균열부 백태는 건조수축에 의한 균열내부에 유입된 우수로 인하여 발생한 것으로 판단되며, 내구성확보를 위한 표면보수를 실시하여야 할 것으로 판단된다.

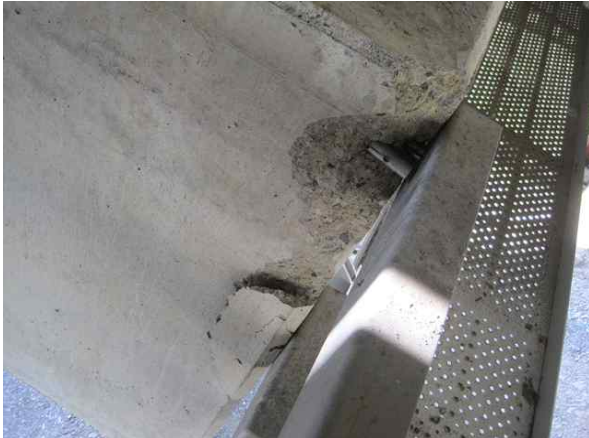
| <p>P1 콘크리트 박리로 인한 점검로 볼트 노출우려</p> | <p>P3 점검로 앵커볼트 노출</p> |

- 교각 점검시설은 점검자의 안전과 직결되는 만큼 매우 중요한 시설물이다. 현재 교각부 콘크리트 박락으로 인해 근입된 앵커볼트가 노출된 상태이며, 또한 박리로 인해 앵커볼트 노출이 우려되는 교각도 확인되었다. 따라서 교각부 단면손상 보수시 앵커볼트 상태도 확인하여 고정 여부에 따라 재채결 등 조치가 필요하다.
