## **42. 영천JCT R-B교**

### 42.1 시설물의 개요

본 시설물은 경상북도 영천시 북안면 임포리(상주영천고속도로 영천JCT)에 위치한 교량으로 총 연장 200.0m, 폭 12.6m로 시공되어 있다.

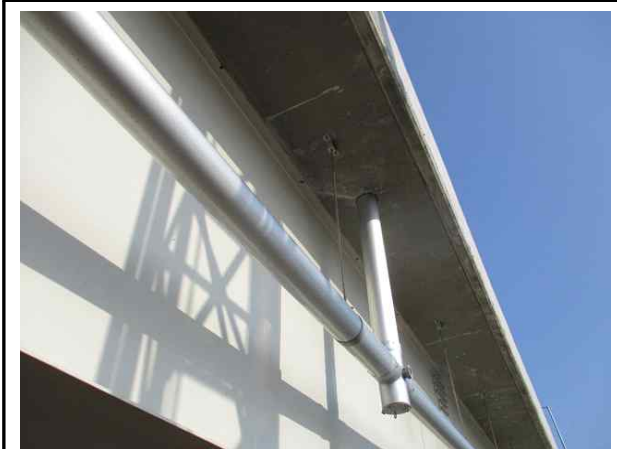
【사진 42.3.3】바닥판하면 손상현황

- 바닥판 하면 조사결과 전반적으로 양호한 상태이다, 다만 S4구간 캔틸레버부위에서 경미한 백태 손상이 조사되었다.

S4 바닥판하면(캔틸레버) 백태

- 바닥판하면 캔틸레버부에 발생한 백태는 균열부를 통한 우수침투가 주된 원인으로 내구성 확보를 위한 표면처리 등 유지관리가 필요하다.

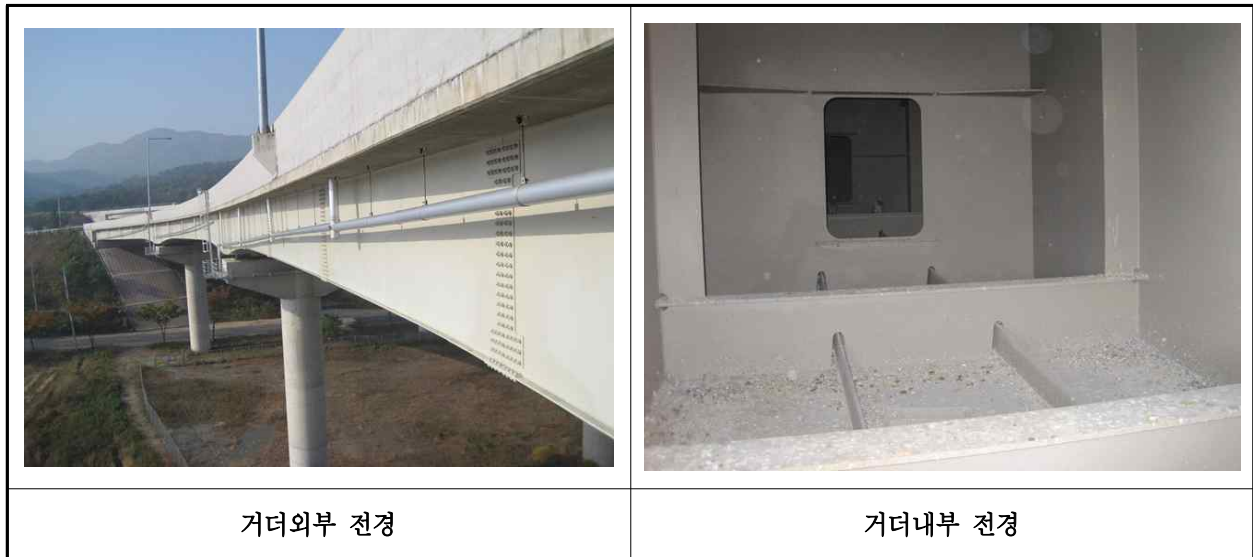
【사진 42.3.4】 거더 전경

- 거더 내·외부에 대한 조사 결과, 손상이 없는 양호한 상태이다.

- 거더 외관조사 결과, 현재 손상이 없는 양호한 상태이며, 주기적인 점검을 통한 손상의 발생여부 확인 등의 유지관리가 요구된다.

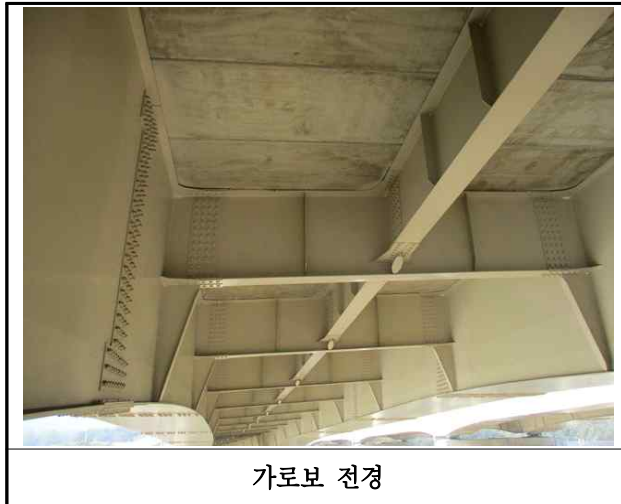
【사진 42.3.5】 가로보 전경

- 가로보에 대한 현장조사 결과, 손상이 없는 양호한 상태로 확인되었다.

- 가로보는 현재 손상이 없는 양호한 상태이며, 주기적인 점검을 통한 손상의 발생여부 확인 등의 유지관리가 요구된다.

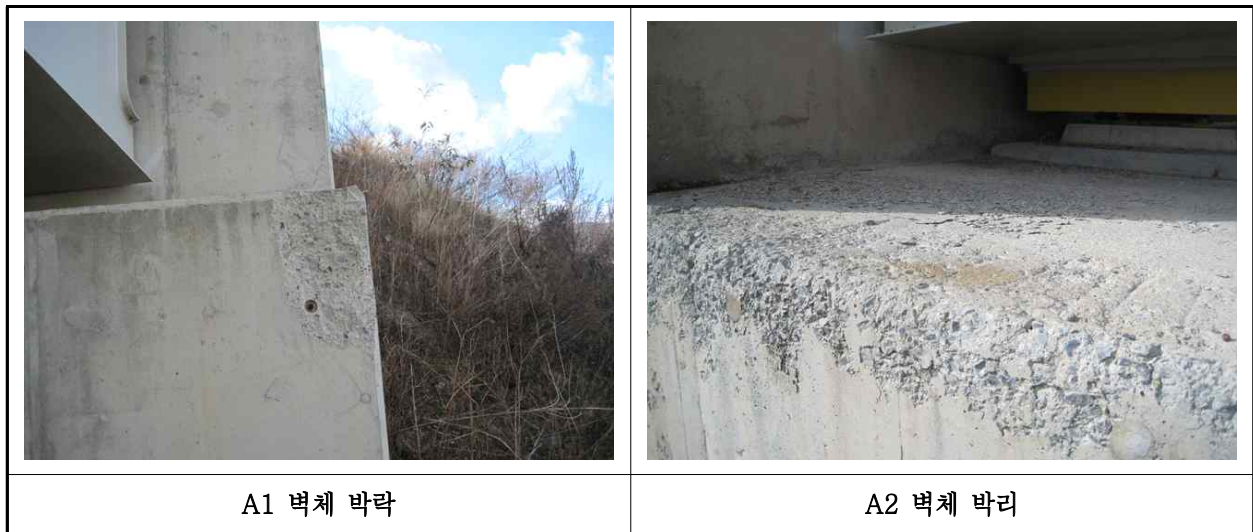
【사진 42.3.7】 교대 손상현황

- 교대에 발생한 박리 및 박락 손상은 시공당시 충격, 시공미흡에 의한 손상으로 판단되며, 단면보수 등 유지관리가 필요하다.

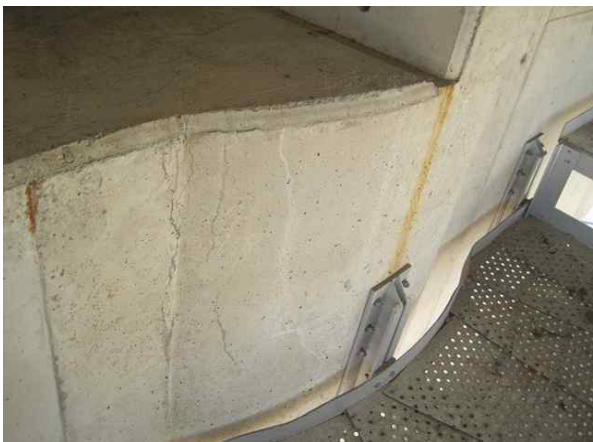
| <p>P1 코핑부 균열(0.3mm미만)</p> | <p>P1 코핑부 균열(0.3mm)</p> |

- 교각 코핑부에 발생한 균열은 건조수축, 온도변화, 거푸집 조기탈형 등의 복합적인 원인에 의한 균열로 구조물의 안전성에는 영향을 미치는 수준은 아니나, 내구성 확보를 위해 표면처리, 주입보수 등 보수가 요구되며, 보수 후에도 균열 폭 및 길이 증가 여부에 대한 주의관찰이 필요하다.
- 박리 및 재료분리는 시공미흡에 의한 손상으로 판단되며, 단면보수 등 유지관리가 필요하다.

| 구분 | 손상 내용 | 단위 | 물량 | 개소 | 보수방안 | 우선순위 |
|---|---|---|---|---|---|---|
| | 균열(0.3mm이상) | m | 7.0 | 4 | 주입보수 | 하자 |

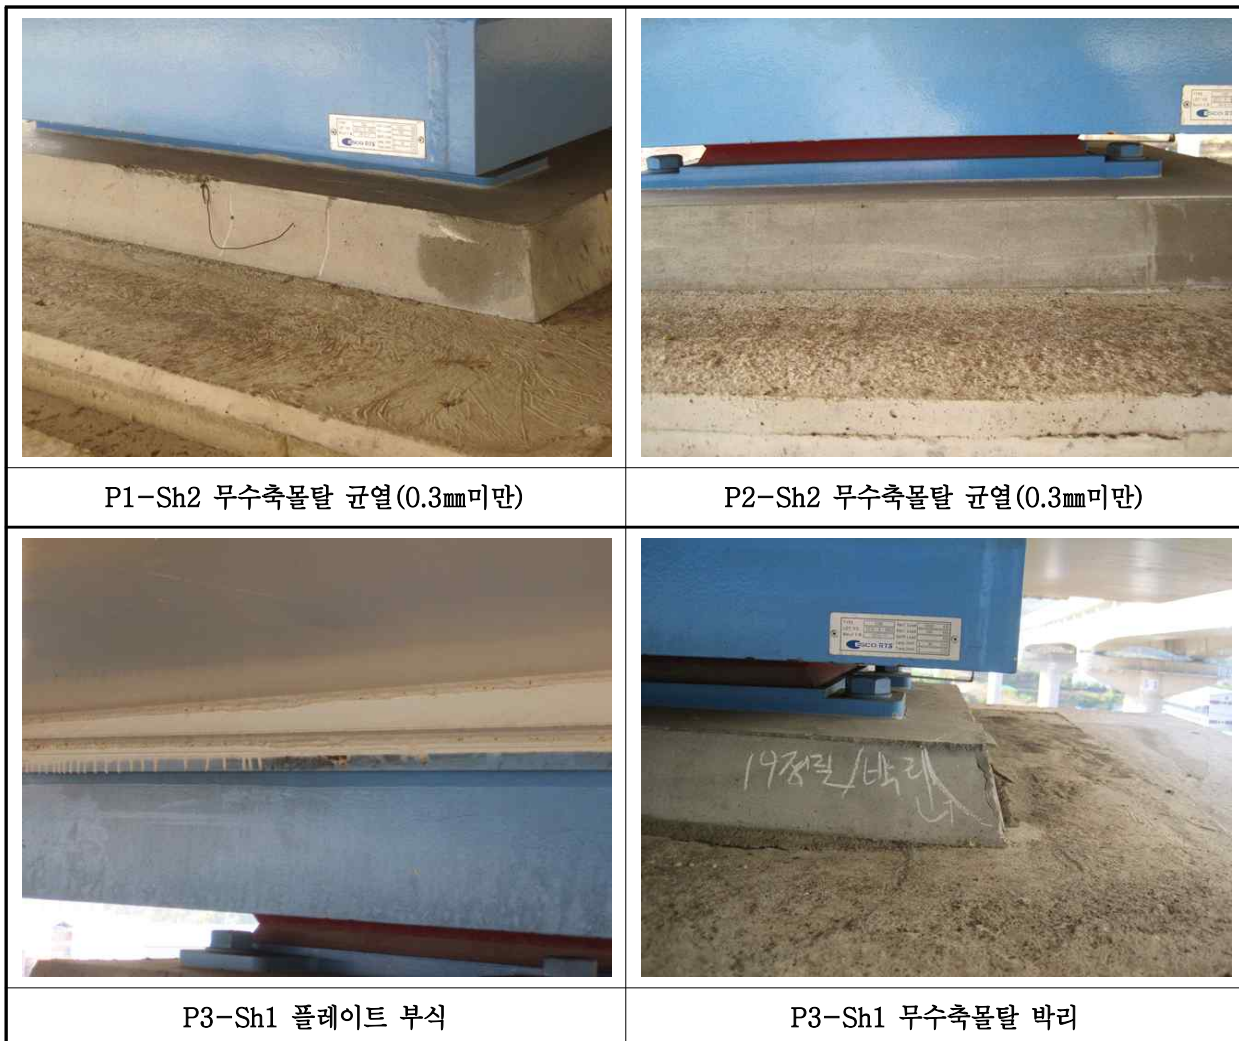
【사진 42.3.11】 교량받침 손상현황

- 교량받침 조사결과, 무수축물탈 균열 및 박리, 플레이트 부식 등이 조사되었다.

- 무수축물탈 균열은 건조수축, 온도변화 등의 복합적인 원인에 의한 비구조적 소수의 미세균열로서 표면보수를 실시하고, 박리 및 플레이트 부식에 대해서는 단면보수, 채도장 등을 실시하는 것이 바람직할 것으로 판단된다.

| 구분 | 손상 내용 | 단위 | 물량 | 개소 | 보수방안 | 우선순위 |
|---|---|---|---|---|---|---|
| 교량받침 | 무수축물탈 균열(0.3mm미만) | m | 3.4 | 17 | 표면처리 | 3순위 |
| | 플레이트 부식 | m <sup>2</sup> | 1.0 | 1 | 재도장 | 2순위 |

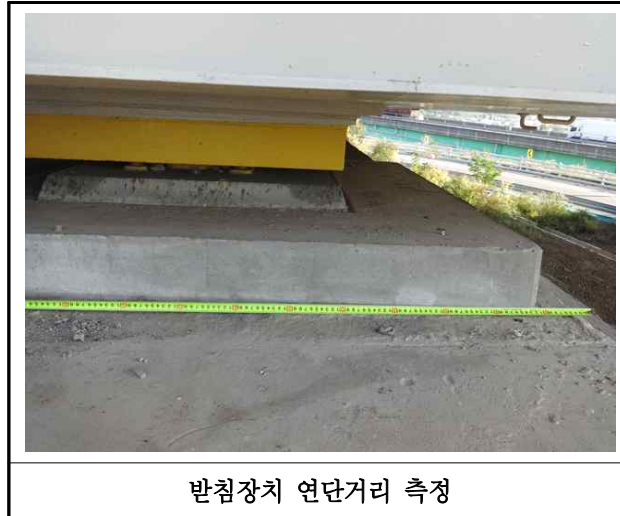
【사진 42.3.12】 교량받침장치 연단거리측정

- 교량받침 조사결과, 무수축물탈 균열 및 박리, 플레이트 부식 등이 조사되었다.
- 무수축물탈 균열은 건조수축, 온도변화 등의 복합적인 원인에 의한 비구조적 소수의 미세균열로서 표면보수를 실시하고, 박리 및 플레이트 부식에 대해서는 단면보수, 채도장 등을 실시하는 것이 바람직할 것으로 판단된다.
- 연단거리 측정 결과, 전 개소 모두 실측 연단거리가 계산 연단거리를 상회하고 있는 것으로 측정되어 설계기준을 만족하고 있는 것으로 검토되었다.
- 계산여유량과 실측여유량의 비교·검토결과 가동여유량이 충분한 것으로 조사되었으며, 교량받침의 이탈 가능성은 없는 상태로 판단된다.

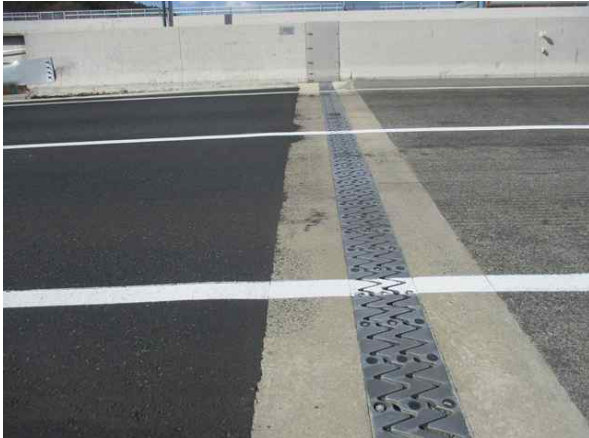
| <p>A1 후타재 균열 (0.3mm미만)</p> | <p>P7 후타재 균열 (0.3mm미만)</p> |

- 신축이음에 발생한 후타재 균열은 차량 통행하중 및 충격 등으로 인한 손상으로 판단되며, 손상의 진전시 일괄보수를 실시하는 유지관리가 필요하다.
- 차수판의 경우 우수차단을 위한 시설로 현재 일부구간 거더의 신축작용 및 공용기간 증가에 의한 앵커 및 볼트 탈락이 조사되었다. 기 발생한 손상부의 경우 진전 방지를 위한 재설치 등의 조치가 요망된다.

| 구분 | 손상 내용 | 단위 | 물량 | 개소 | 보수방안 | 우선순위 |
|---|---|---|---|---|---|---|
| 신축이음 | 후타재 균열(0.3mm미만) | m | 5.0 | 10 | 표면처리 | 3순위 |
