## 4. 불로터널(상주,영천)

### 4.1 시설물의 개요

본 시설물은 경상북도 군위군 효령면 중구리(상주영천고속도로 39.260~39.750km)에 위치한 터널로서 총 연장 475.0m(상주), 490.0m(영천), 폭 10.3m, 높이 6.47m로 시공되어 있다.

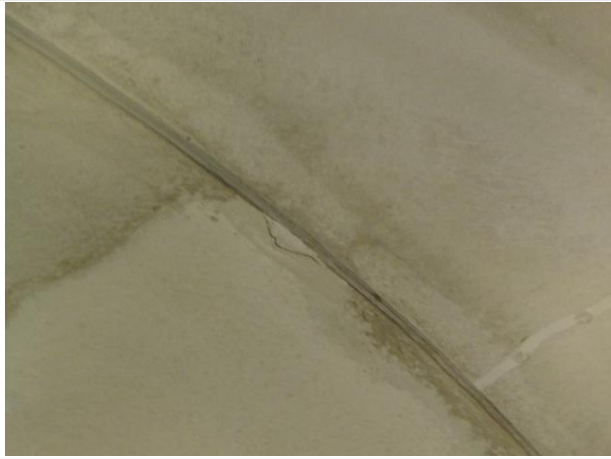
| 현 황 | S08 천단부 조인트부 들뜸 | 현 황 | S12 천단부 재균열(cw=0.3mm미만) |
| 원 인 | 거푸집 조기탈형, 다짐불량 | 원 인 | 보수시 마감미흡 |

| 대 책 | 단면보수 | 대 책 | 표면보수 |

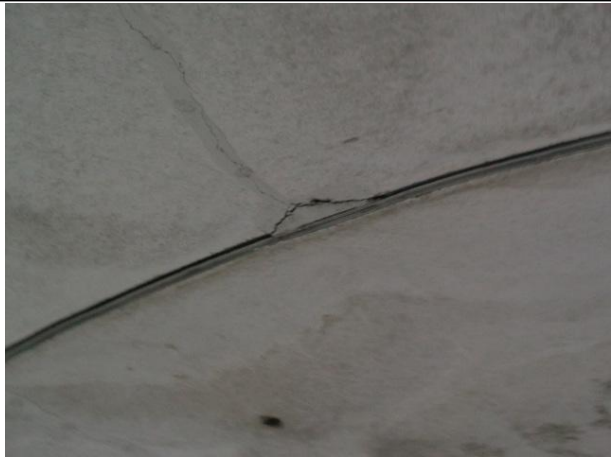
| 현 황 | S36 천단부 조인트부 들뜸 | 현 황 | S44 천단부 균열(cw=0.3mm미만) |
| 원 인 | 거푸집 조기탈형, 다짐불량 | 원 인 | 건조수축 및 온도변화 |

- 천단부는 균열 및 재균열이 일부 구간에 국부적으로 발생되었다. 균열은 라이닝 콘크리트의 계절변화에 따른 건조수축 및 온도변화에 의한 구속과 시공초기 발생된 균열에 대한 미보수된 비구조적 균열로 판단되며, 재균열의 경우 보수부 마감미흡, 보수재와 기존 콘크리트의 수축량 차이 등이 원인 것으로 추정된다. 구조물에 발생한 손상은 손상의 진전 방지 및 구조물의 내구성 증진을 위한 표면보수 등의 조치가 필요할 것으로 판단된다.
- 조인트부에 발생한 들뜸의 경우 거푸집 조기탈형, 다짐불량, 온도변화에 의한 신축작용 등에 의한 손상으로 판단되며, 기 손상부의 경우 콘크리트의 잔여물 낙하시 2차피해를 야기시키므로 단면보수 등의 조치를 취하는 것이 바람직 하다.

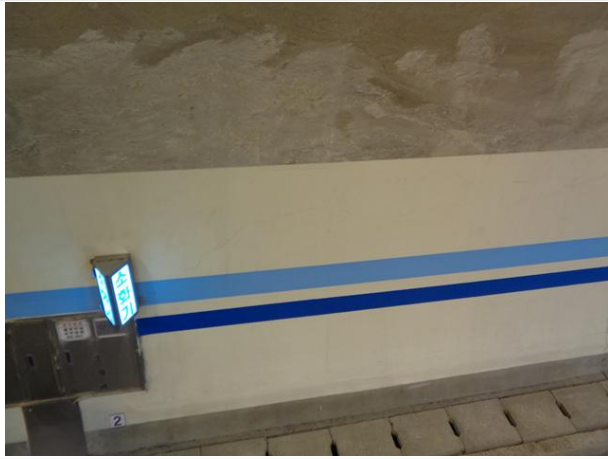
| 현 황 | S03 측벽부 균열(cw=0.3mm미만) | 현 황 | S10 측벽부 박락 |
| 원 인 | 건조수축 및 온도변화 | 원 인 | 온도변화에 의한 신축작용 |

| 대 책 | 표면보수 | 대 책 | 단면보수 |

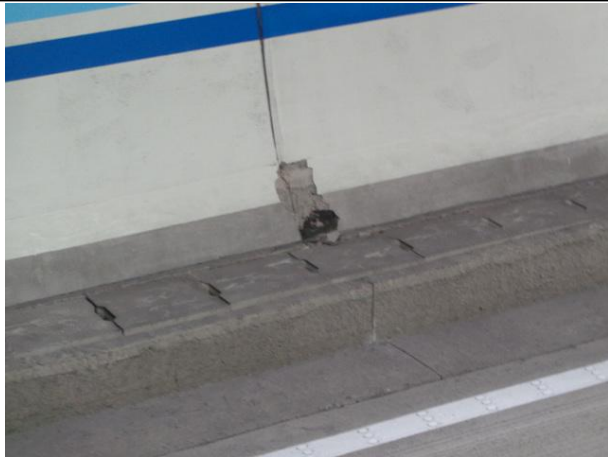
| 현 황 | S19 측벽부 박락 | 현 황 | S42 측벽부 균열(cw=0.3mm미만) |
| 원 인 | 온도변화에 의한 신축작용 | 원 인 | 건조수축 및 온도변화 |

- 본 터널 측벽부에 발생된 균열, 박락의 손상은 건조수축 및 온도변화, 온도변화에 의한 신축 작용 등에 의해 발생된 것으로 판단된다.
- 조사된 균열은 구조물의 안전성에는 영향이 없으나 내구성 저하 방지를 위한 표면보수 등이 요구되며, 박락의 경우 손상의 진전 방지를 위한 단면보수 등의 조치가 요망된다.

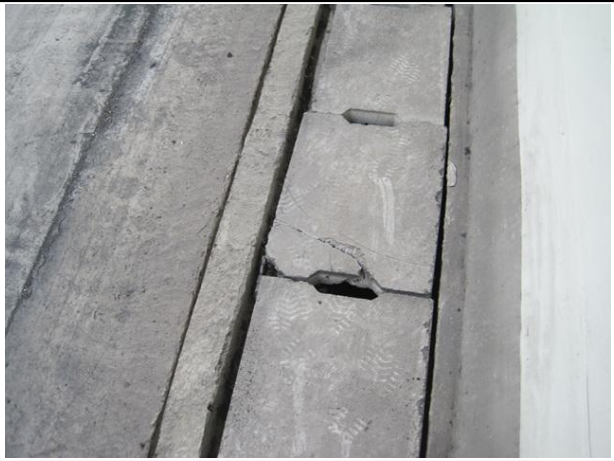
| 현 황 | S12 공동구 덮개 파손 | 현 황 | S42 공동구 균열(cw=0.3mm이상) |
| 원 인 | 공용중 외부충격 | 원 인 | 건조수축 및 온도변화 |

공동구에 일부 발생된 균열 및 이격의 경우 시공미흡, 건조수축 및 온도변화 등에 의한 손상으로 판단되며, 손상의 진전 방지를 위한 표면처리, 주입보수 등의 조치가 요망된다. 또한 일부구간 발생된 덮개 파손 및 덮개 박락의 경우 공용중 외부충격에 의한 손상으로 판단되며, 공동구의 경우 구조물에 대한 도보점검시 점검자의 통행로로 이용되므로 점검자의 안전 확보를 위한 덮개 재설치 등의 조치가 필요할 것으로 판단된다.

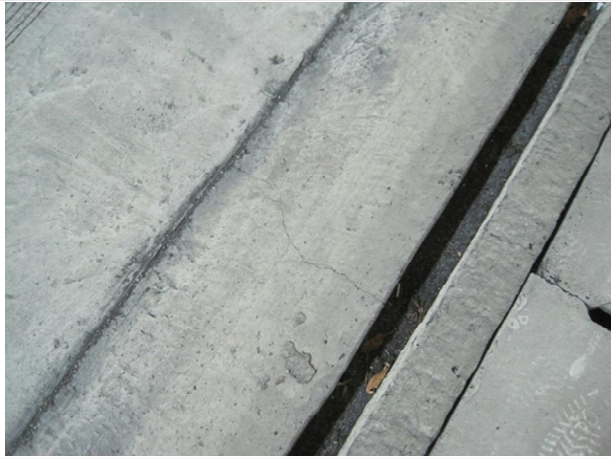
| 현 황 | S22 포장부 균열(cw=0.3mm미만) | 현 황 | S24 포장부 균열(cw=0.3mm미만) |
| 원 인 | 건조수축 및 온도변화 | 원 인 | 건조수축 및 온도변화 |

| 대 책 | 표면보수 | 대 책 | 표면보수 |

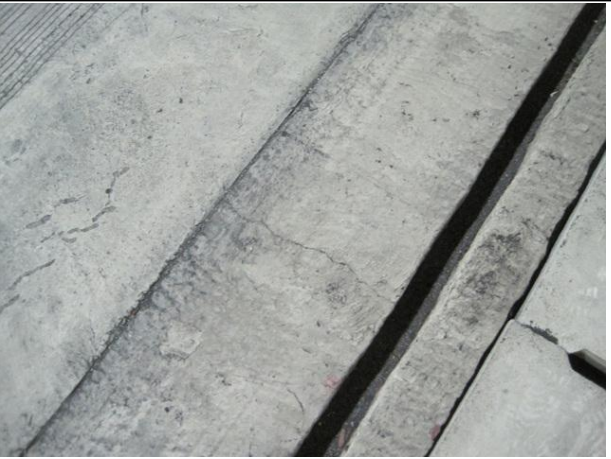
| 현 황 | S32 포장부 균열(cw=0.3mm이상) | 현 황 | S49 포장부 박리 |
| 원 인 | 건조수축 및 온도변화 | 원 인 | 온도변화에 의한 신축작용 |

콘크리트 포장은 전반적으로 양호한 상태이며, 일부구간 발생한 균열 및 박리의 경우 포장부와 공동구의 경계면에 발생한 손상으로 건조수축 및 온도변화 등에 의한 손상으로 판단된다. 발생한 균열 및 박리의 경우 차량의 주행성에 영향을 미칠만한 손상은 아니나, 손상의 진전 방지를 위한 표면보수, 주입보수, 단면보수 등의 조치가 필요할 것으로 판단된다.

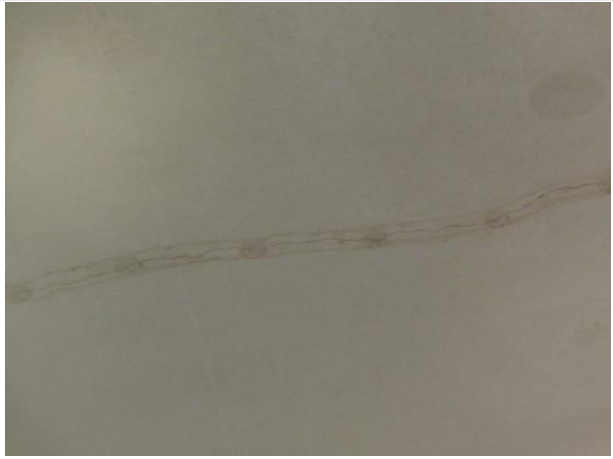
| 현 황 | S04 천단부 재균열(cw=0.3mm미만) | 현 황 | S11 천단부 균열(cw=0.3mm미만) |
| 원 인 | 보수시 마감미흡 | 원 인 | 건조수축 및 온도변화 |

| 대 책 | 표면보수 | 대 책 | 표면보수 |

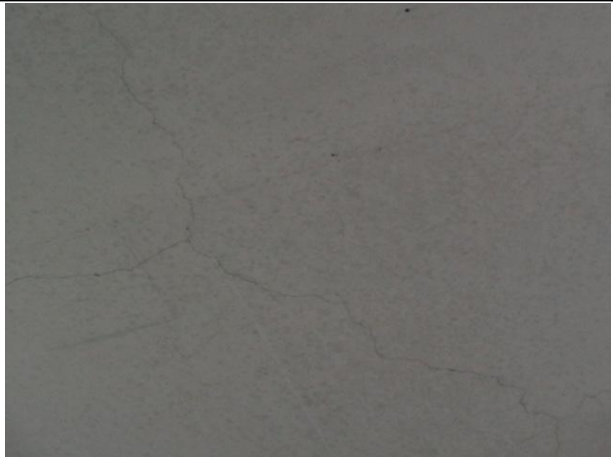
| 현 황 | S35 천단부 균열(cw=0.3mm미만) | 현 황 | S45 천단부 파손 |
| 원 인 | 건조수축 및 온도변화 | 원 인 | 시공중 외부충격 |

- 천단부는 균열 및 재균열이 일부 구간에 국부적으로 발생되었다. 균열은 라이닝 콘크리트의 계절변화에 따른 건조수축 및 온도변화에 의한 구속과 시공초기 발생된 균열에 대해 미보수된 비구조적 균열로 판단되며, 재균열의 경우 보수시 마감미흡, 보수재와 기존 콘크리트의 수축량 차이 등이 원인 것으로 추정된다. 구조물에 발생한 손상부는 손상의 진전 방지 및 구조물의 내구성 증진을 위한 표면보수 등의 조치가 요망된다.

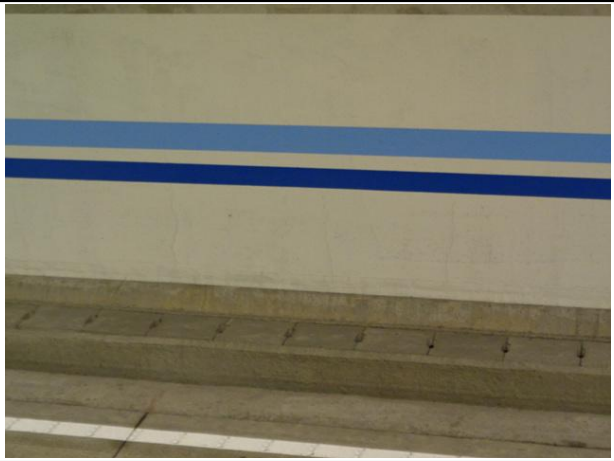
| 현 황 | S6 측벽부 균열(cw=0.3mm미만) | 현 황 | S22 측벽부 박락 |
| 원 인 | 건조수축 및 온도변화 | 원 인 | 온도변화에 의한 신축작용 |

- 본 터널 측벽부에 발생한 균열의 경우 손상은 건조수축 및 온도변화에 의해 발생한 것으로 판단되며, 조사된 균열의 경우 구조물의 안전성에는 영향이 없으나 내구성 저하 방지를 위한 표면보수 등의 조치를 취하는 것이 바람직 할 것으로 판단된다.
- 금회 점검시 조사된 박락의 경우 온도변화에 의한 콘크리트의 신축작용으로 인해 발생한 손상으로 추정되며 손상의 진전 방지를 위한 단면보수 등의 조치가 요망된다.

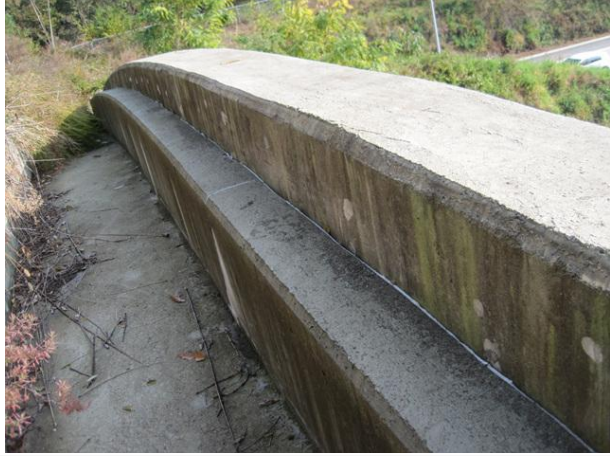
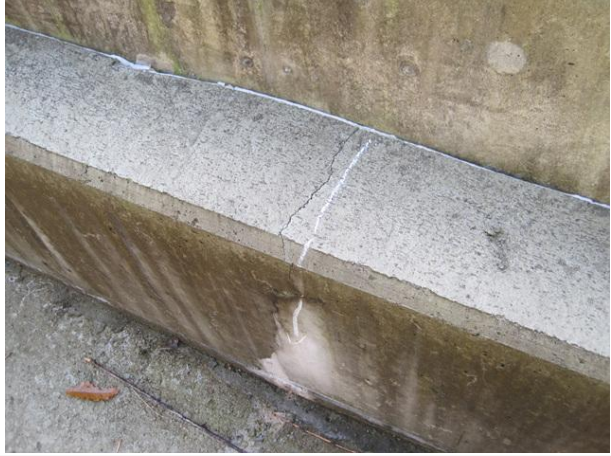
| 현 황 | 중점측 갭문 배수로 균열(cw=0.3mm이상) | 현 황 | 중점측 갭문 배수로 균열(cw=0.3mm이상) |
| 원 인 | 건조수축 및 온도변화 | 원 인 | 건조수축 및 온도변화 |

시·중점측 갭문에 대한 외관조사 결과, 전반적으로 양호하나 중점측 갭문 배면배수로의 경우 균열이 조사되었다. 기 발생한 균열의 경우 건조수축 및 온도변화에 의한 손상으로 판단되며, 손상의 진전 방지 및 구조물의 내구성 증진을 위한 주입보수 등의 조치가 요망된다.

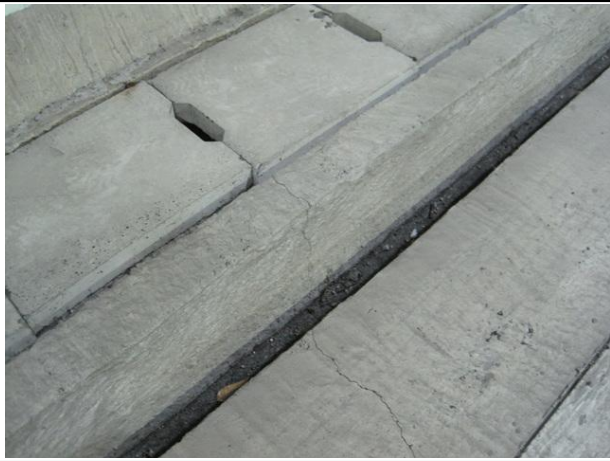
| 현 황 | S33 공동구 본체 균열(cw=0.3mm이상) | 현 황 | S50 공동구 덮개 파손 |
| 원 인 | 건조수축 및 온도변화 | 원 인 | 공용중 외부충격 |

공동구에 일부 발생된 덮개 파손 및 본체 균열은 공용중 외부충격, 건조수축 및 온도변화 등에 의한 것으로 판단되며, 공동구는 점검자의 안전점검시 보도로서 활용하는 만큼 안전사고 예방차원에서 파손된 덮개에 대해서는 교체가, 본체 균열의 경우 손상의 진전 방지 및 내구성 증진을 위한 표면처리, 주입보수 등의 조치를 취하는 것이 바람직 할 것으로 판단된다.

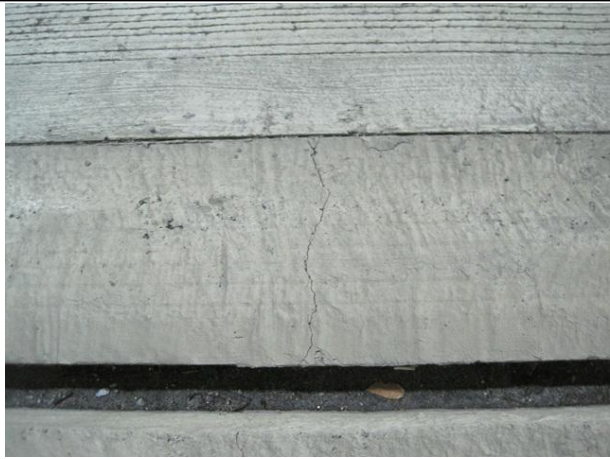
| 현 황 | S33 포장부 균열(cw=0.3mm이상)1 | 현 황 | S50 포장부 박리 |
| 원 인 | 건조수축 및 온도변화 | 원 인 | 시공미흡 |

콘크리트 포장에 발생한 균열, 스폴링, 스켈링 등은 건조수축 및 온도변화, 중차량의 반복 통행 시공미흡 등에 의해 발생한 것으로 판단되며, 현재 손상의 크기가 작으나, 내구성 확보를 위해 표면처리, 주입보수, 단면보수 등의 조치가 요망되며 보수 후에도 차량하중으로 인한 재손상이 우려되므로 점검을 통한 유지관리가 필요한 것으로 판단된다.

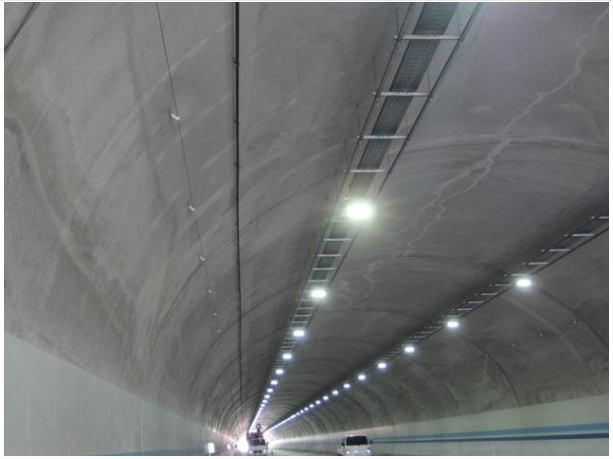
| 현 황 | 부속시설 차광판 파손 | 현 황 | 조명시설 상태양호 |
| 원 인 | 공용중 외부충격 | 원 인 | - |

부속시설에 대한 외관조사 결과, 일부구간 발생한 차광판 파손의 경우 공용중 외부충격에 의한 손상으로 판단되며, 재설치 등의 조치를 취하는 것이 바람직 할 것으로 판단된다.

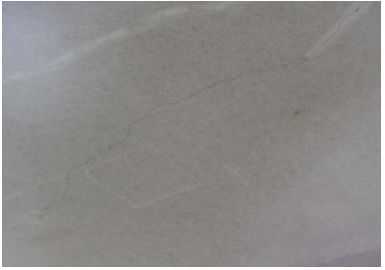
| 구 분 | 현 황 | 관리방안 | 관련사진 |
|---|---|---|---|
| 라이닝 | <ul style="list-style-type: none"> <li>•균열, 망상균열</li> <li>•조인트부 박락</li> </ul> | <ul style="list-style-type: none"> <li>•정기 및 차기 정밀점검 시 손상수량 증가, 손상부 확대여부 확인 <ul style="list-style-type: none"> <li>- 손상 확대에 따라 보수시기 결정</li> <li>- 보수 시 품질 및 시공관리</li> <li>- 보수 후 재손상 발생여부 확인</li> </ul> </li> </ul> | |

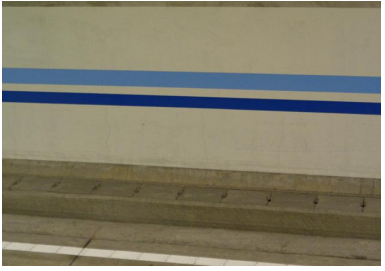
| 구 분 | 현 황 | 관리방안 | 관련사진 |
|---|---|---|---|
| 측벽부 | <ul style="list-style-type: none"> <li>•균열, 망상균열</li> <li>•백태, 철근노출</li> </ul> | <ul style="list-style-type: none"> <li>•정기 및 차기 정밀점검 시 손상수량 증가, 발생여부 확인 <ul style="list-style-type: none"> <li>- 손상 확대에 따라 보수시기 결정</li> <li>- 보수 시 품질 및 시공관리</li> <li>- 보수 후 재손상 발생여부 확인</li> </ul> </li> </ul> | |

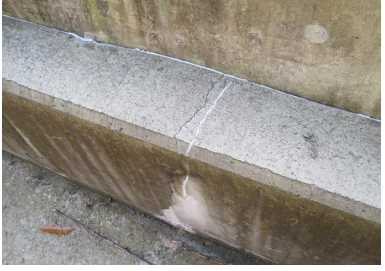
| 구 분 | 현 황 | 관리방안 | 관련사진 |
|---|---|---|---|
| 갯문 | <ul style="list-style-type: none"> <li>•균열</li> </ul> | <ul style="list-style-type: none"> <li>•정기 및 차기 정밀점검 시 손상수량 증가 여부 확인 <ul style="list-style-type: none"> <li>- 손상 확대에 따라 보수시기 결정</li> <li>- 보수 시 품질 및 시공관리</li> <li>- 보수 후 재손상 발생여부 확인</li> </ul> </li> </ul> | |

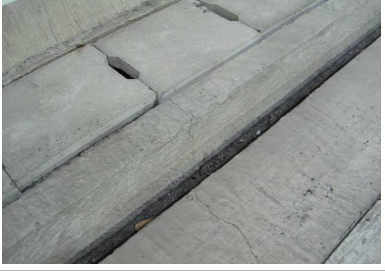
| 구 분 | 현 황 | 관리방안 | 관련사진 |
|---|---|---|---|
| 공동구 | <ul style="list-style-type: none"> <li>•덮개 파손 및 열화</li> <li>•측구 균열 및 열화</li> </ul> | <ul style="list-style-type: none"> <li>•정기 및 차기 정밀점검 시 손상수량 증가, 발생여부 확인</li> </ul> | |

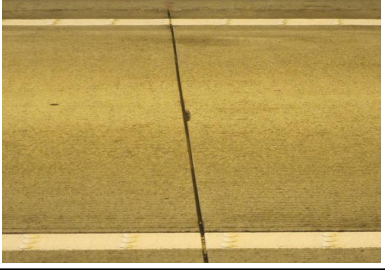
| 구 분 | 현 황 | 관리방안 | 관련사진 |
|---|---|---|---|
| 포장면 | <ul style="list-style-type: none"> <li>•포장 균열, 파손</li> </ul> | <ul style="list-style-type: none"> <li>•정기 및 차기 정밀점검 시 손상수량 증가, 발생여부 확인</li> </ul> | |
