## 제2편 시 설 물 편

# 1. 영천절토01

## 1.1 시설물의 개요

본 시설물은 경상북도 상주시 낙동면 상촌리(상주영천고속도로 1.000~1.400km)에 위치한 사면으로서 총 연장 400.0m, 높이 34.2m의 절토사면으로 시공되어 있다.

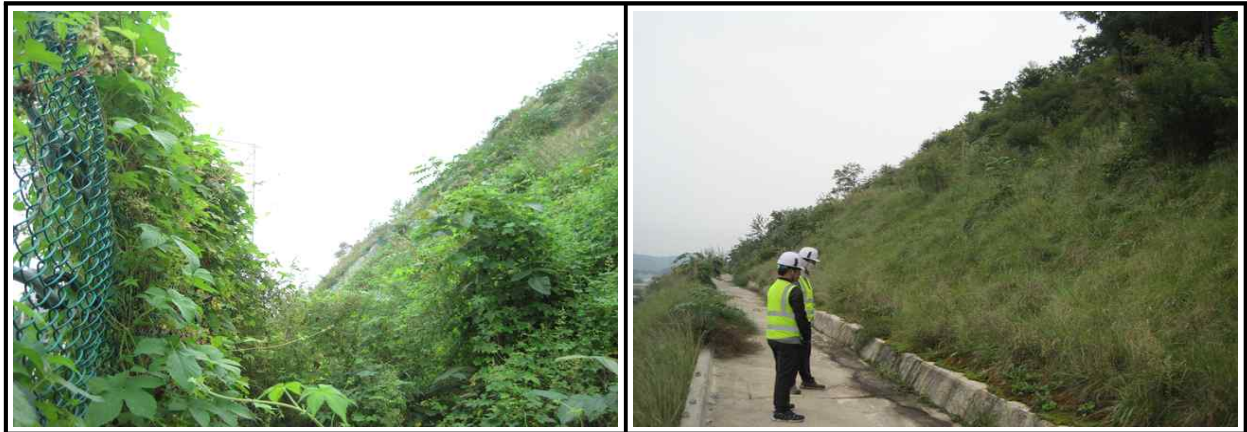
【그림 1.3.2】 사면 전경

사면에 식생공이 시공되어 있으며, 노출암에서 확인할 수 있는 암반의 풍화등급은 신선함(Fresh)~보통풍화(MW) 정도이다. 사면 중·상단에 관목류가 일부 서식하고 있는 상태이다.

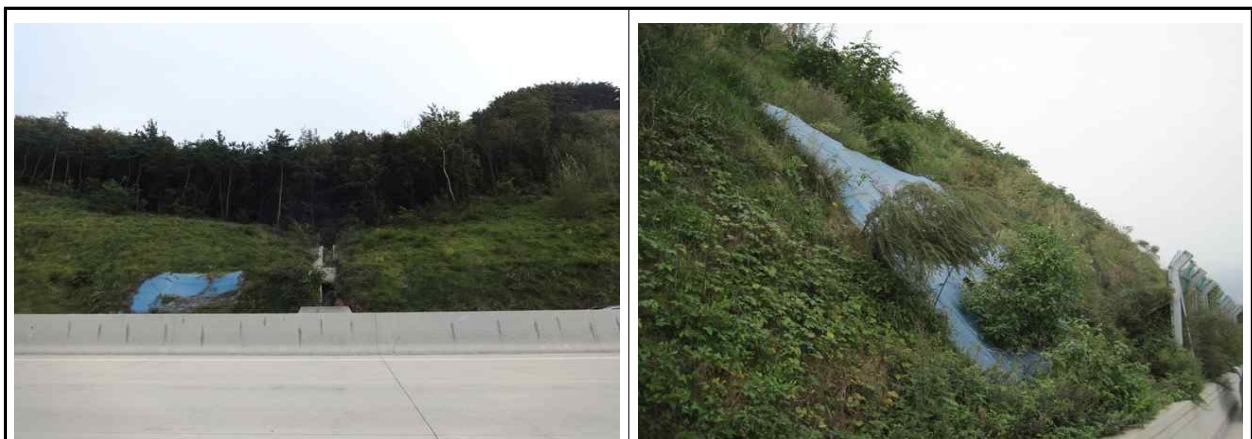
| 구 분 | 손상내용 | 수량 | 비고 |
|---|---|---|---|
| 2구간 | 1.280k 1단 임시보수 | A=5m*5m | |

| 현 황 | 1.280k 1단 임시보수 |
| 원 인 | 계곡부 우수유입(지하수) |

| 구 분 | 중점유지관리 사항 | 현황 사진 |
|---|---|---|
| 사<br>면<br>부 | <ul style="list-style-type: none"> <li>• 임시보수 구간(계곡부)</li> <li>→ 임시보수부는 현재 계곡부 부근에 발생한 손상으로 우수에 대해 취약하므로, 주기적인 점검으로 통해 손상의 진전유무에 대한 확인, 유지관리를 실시</li> </ul> | |

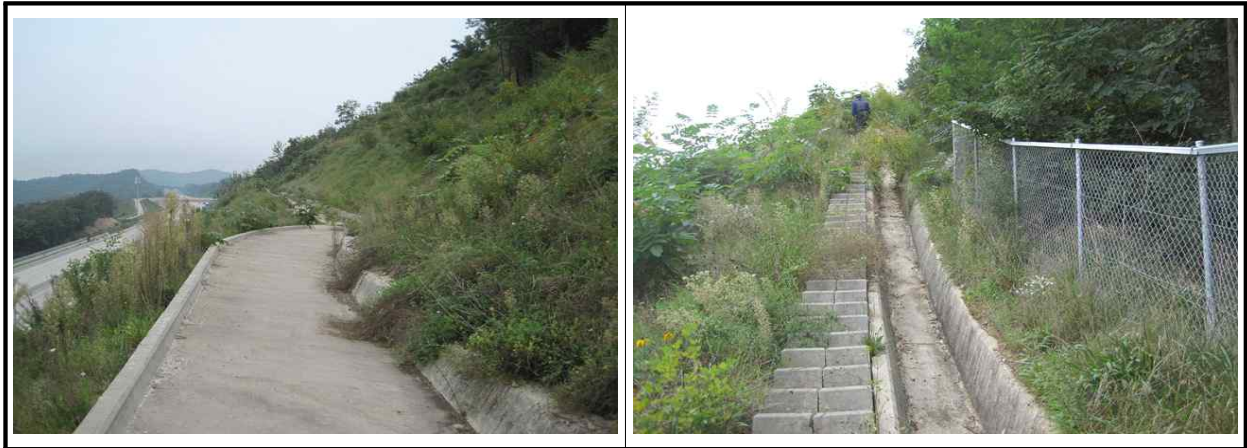
【그림 1.3.3】 배수시설 전경

- 배수시설의 배수기능에 큰 문제는 없는 것으로 조사되었다.
- 배수시설에 대한 점검결과, 소단배수로 및 산마루측구에 종·횡방향 균열이 일부 조사되었다.

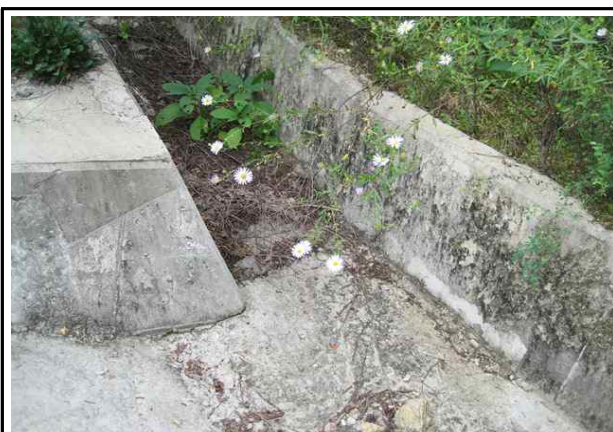
| 현 황 | 1.100K 산마루측구 균열 | 현 황 | 1.150~1.170K 1소단배수로 균열 |
| 원 인 | 초기건조수축, 우수유입 | 원 인 | 초기건조수축, 우수유입 |

| 대 책 | 균열보수 | 대 책 | 균열보수 |

| 구분 | 손상내용 | 보수방안 | 손상<br>물량 | 보수<br>물량 | 단위 | 단가<br>(천원) | 개략공사비<br>(천원) | 우선<br>순위 |
|---|---|---|---|---|---|---|---|---|
| | 산마루측구 균열 | 주입보수 | 0.5 | 0.75 | m | 70 | 53 | 1 |

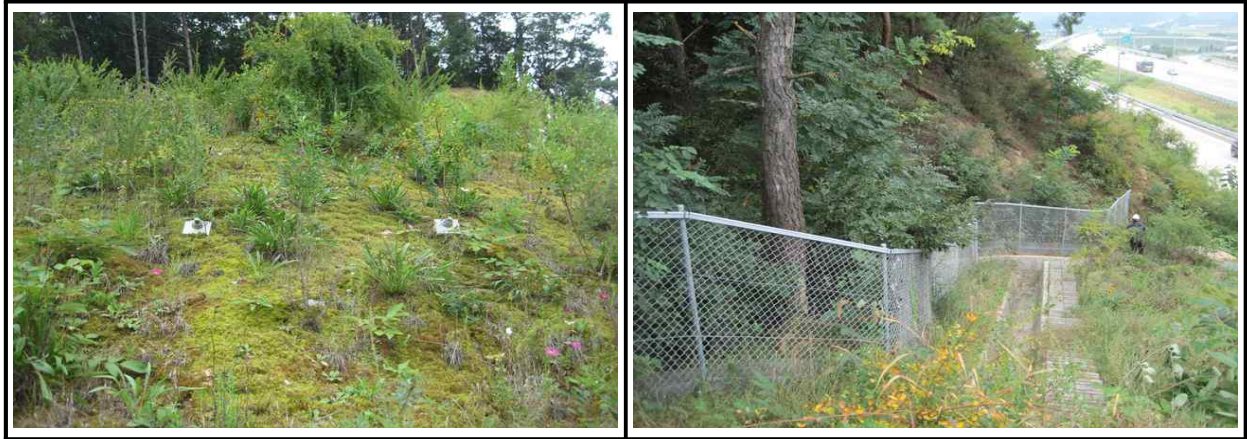
【그림 1.3.4】 보호/보강시설 전경

- 사면보호/보강시설은 기능발휘에 큰 문제가 없는 것으로 조사되었다.
- 소일네일링 설치구간은 주변부 유실에 의한 인장력저하 등의 손상에 대해 주기적인 점검을 실시하는 유지관리가 필요하다.

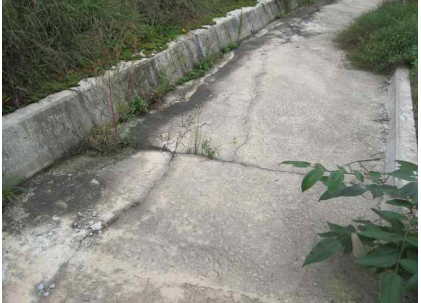
| 구 분 | 중점유지관리 사항 | 현황 사진 |
|---|---|---|
| 배수<br>시설 | <ul style="list-style-type: none"> <li>• 배수로 균열 구간</li> <li>→ 균열부에 대한 보수가 필요하며, 보수후에도 재손상 발생에 대한 주기적인 점검을 실시하는 유지관리가 필요</li> </ul> | |

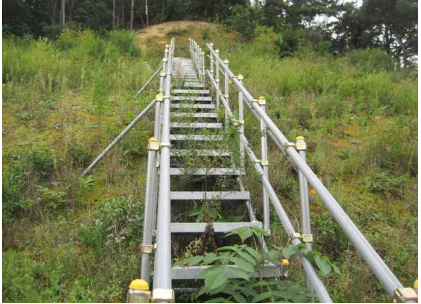
| 구 분 | 중점유지관리 사항 | 현황 사진 |
|---|---|---|
| 보호<br>시설 | <ul style="list-style-type: none"> <li>• 점검계단 식생</li> <li>→ 원활한 점검 및 유지관리를 위해 식생에 대한 정비가 필요</li> </ul> | |
