## 4. 영천절토04

### 4.1 시설물의 개요

본 시설물은 경상북도 상주시 낙동면 장곡리(상주영천고속도로 4.300~5.120km)에 위치한 사면으로서 총 연장 820.0m, 높이 48.0m의 절토사면으로 시공되어 있다.

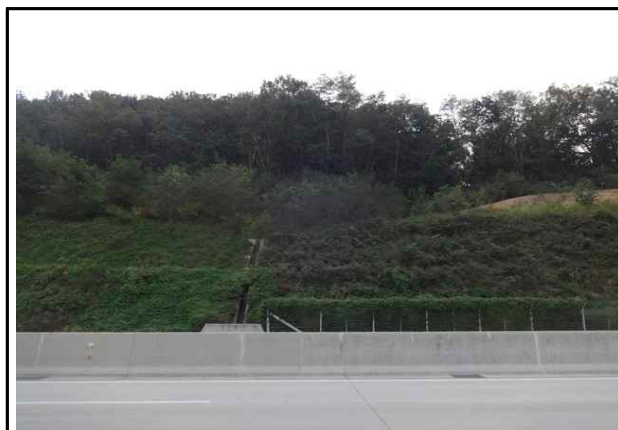
| 현 황 | 4.640k 자연사면 계곡부 |
| 원 인 | — |

| 대 책 | 주의관찰 |

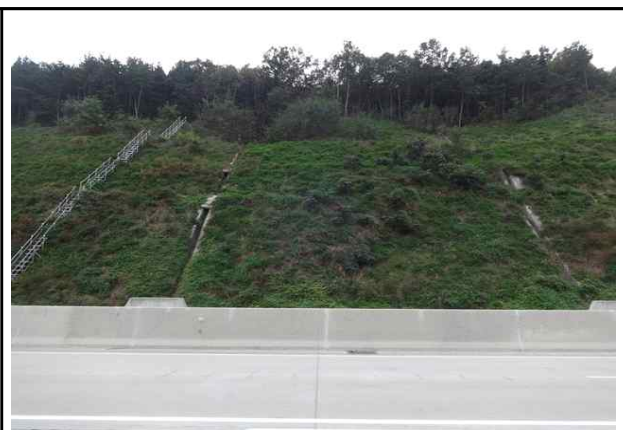
| 현 황 | 4.820k 자연사면 계곡부 |
| 원 인 | — |

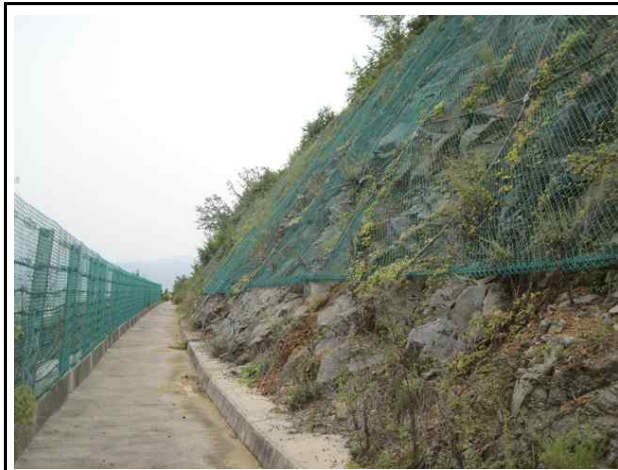
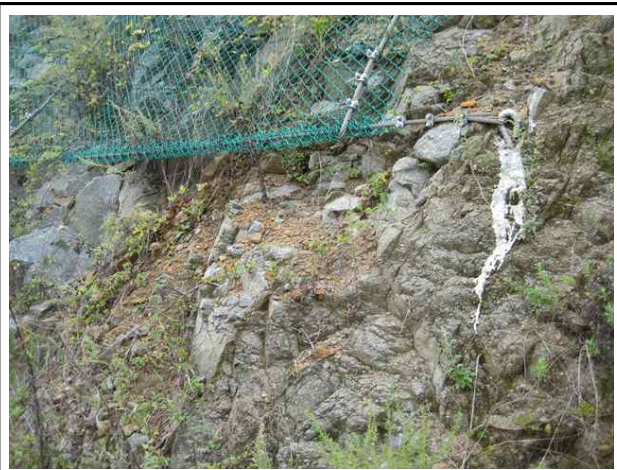
| 현 황 | 1.280k 1단 임시보수 |
| 원 인 | 계곡부 우수유입(지하수) |

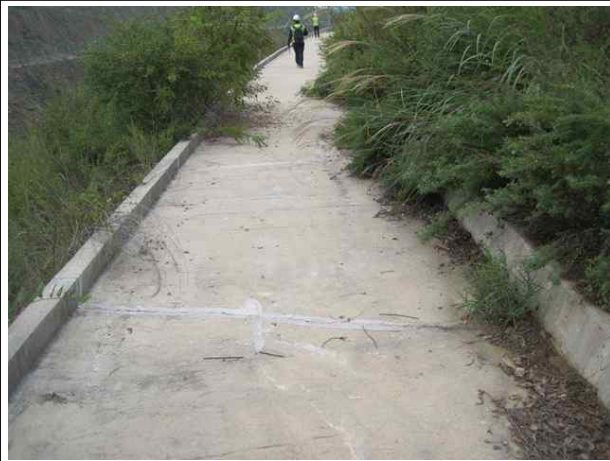
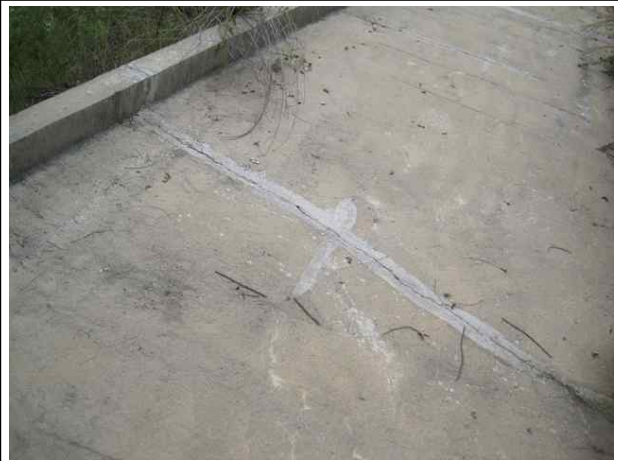
| 현 황 | 4.350~4.410K 소단배수로 재균열 |
| 원 인 | 초기건조수축, 우수유입, 보수미흡 |

| 대 책 | 균열보수 |

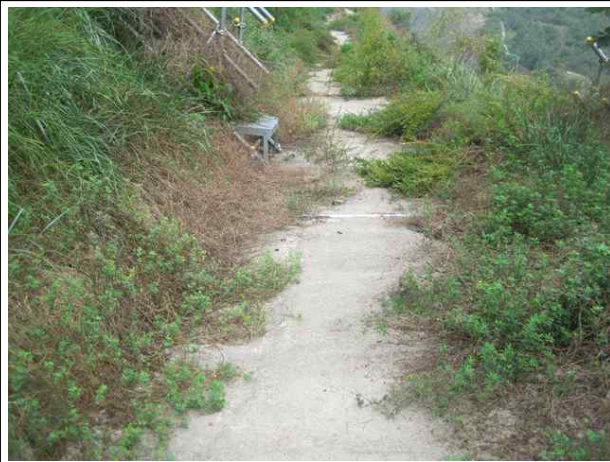
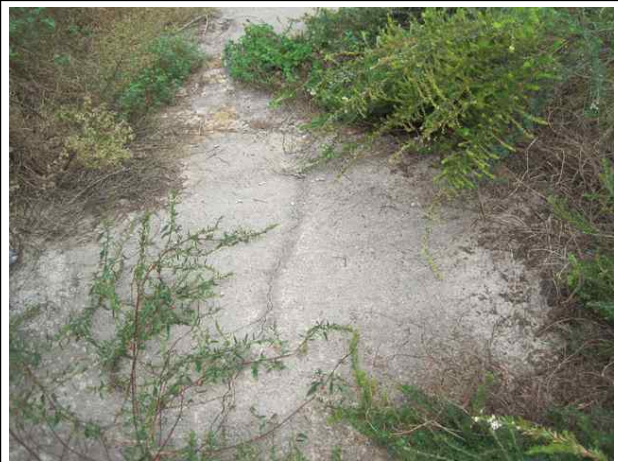
| 현 황 | 4.840K 소단배수로 종방향 균열 |
| 원 인 | 초기건조수축, 우수유입 |

| 대 책 | 균열보수 |

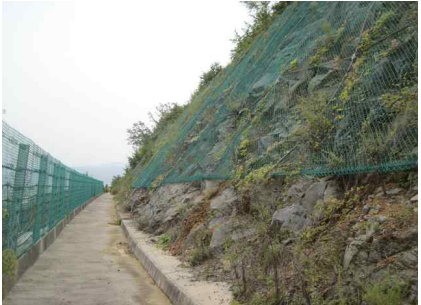
| 구 분 | 중점유지관리 사항 | 현황 사진 |
|---|---|---|
| 사<br>면<br>부 | <ul style="list-style-type: none"> <li>• 심한풍화 구간<br/>→ 심한풍화구간은 현재 낙석방지망 및 낙석방지울타리 등 보호공이 설치되어 있어 안전성에 문제는 없으나, 공용기간 증가에 따른 풍화에 대한 주기적인 점검을 실시하는 유지관리가 필요</li> </ul> | |

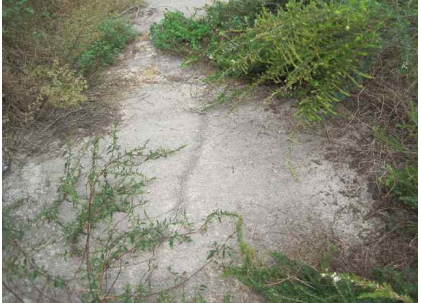
| 구 분 | 중점유지관리 사항 | 현황 사진 |
|---|---|---|
| 배수<br>시설 | <ul style="list-style-type: none"> <li>• 배수로 균열 구간<br/>→ 균열부에 대한 보수가 필요하며, 보수후에도 재손상 발생에 대한 주기적인 점검을 실시하는 유지관리가 필요</li> </ul> | |

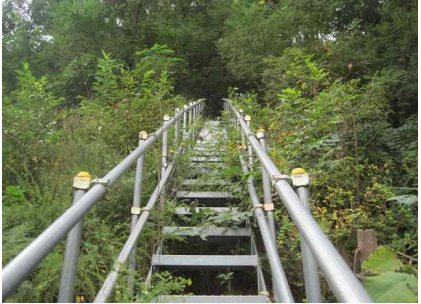
| 구 분 | 중점유지관리 사항 | 현황 사진 |
|---|---|---|
| 보호<br>시설 | <ul style="list-style-type: none"> <li>• 점검계단 식생<br/>→ 원활한 점검 및 유지관리를 위해 식생에 대한 정비가 필요</li> </ul> | |
