## **5. 상주절토05**

### 5.1 시설물의 개요

본 시설물은 경상북도 상주시 낙동면 장곡리(상주영천고속도로 4.330~4.630km)에 위치한 사면으로서 총 연장 300.0m, 높이 53.0m의 절토사면으로 시공되어 있다.

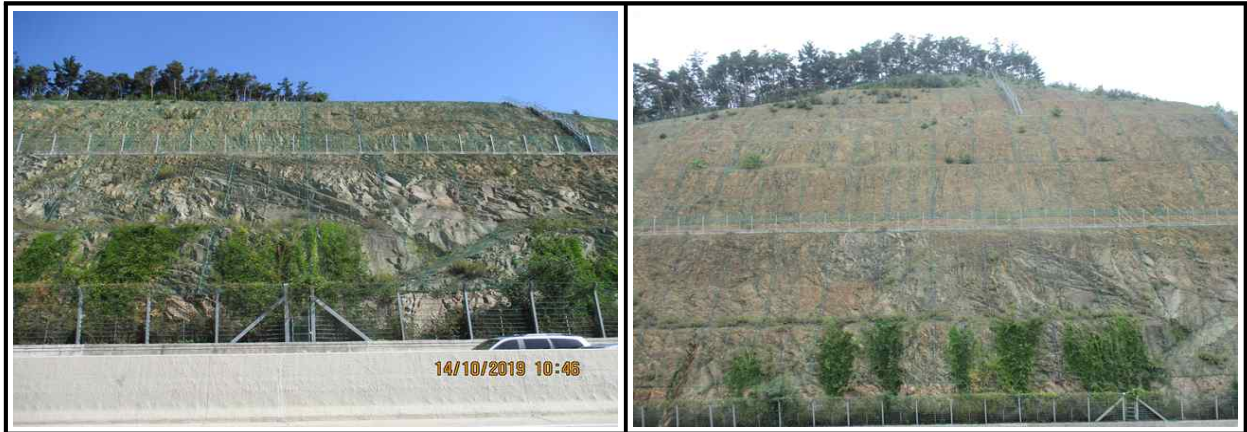
【그림 5.3.2】 사면 전경

사면에 낙석방지망이 시공되어 있으며, 노출암에서 확인할 수 있는 암반의 풍화등급은 약한풍화(SW)~보통풍화(MW) 정도이다. 사면 중·상단에 관목류가 일부 서식하고 있는 상태이다.

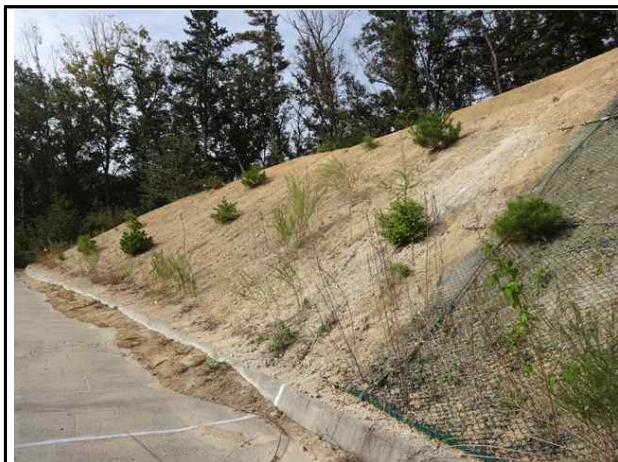
- 현장조사 결과, 4.510k의 켜기파괴위험, 4.380k 및 4.590k의 심한풍화는 우수에 취약한 것으로 판단되며, 공용기간 증가에 따른 손상의 증가여부에 대한 관찰 후 조치가 필요하다.

| 구 분 | 손상내용 | 수량 | 비고 |
|---|---|---|---|
| 1구간 | 4.380k 2단 심한풍화 | A=20m*10m | |

| 현 황 | 4.380K 2단 심한풍화 | 현 황 | 4.510K 1단 켜기파괴위험구간 |
| 원 인 | 우수유입 | 원 인 | 원지반 상태임 |

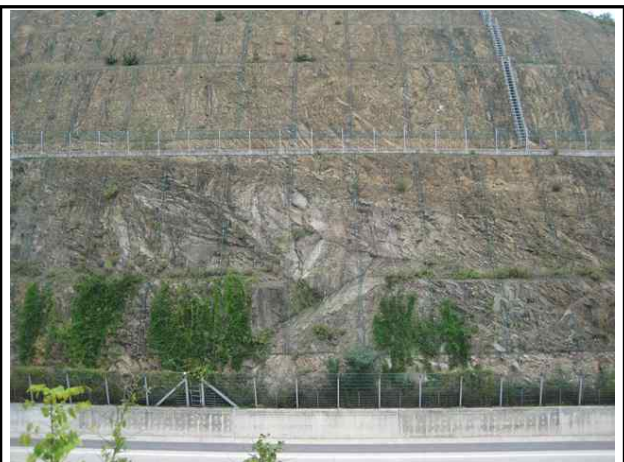
| 구 분 | 손상내용 | 수량 | 비고 |
|---|---|---|---|
| 2구간 | 4.510k 1단 켜기파괴위험구간<br>4.590k 2단 심한풍화 | A=20m*15m<br>A=10m*10m | |

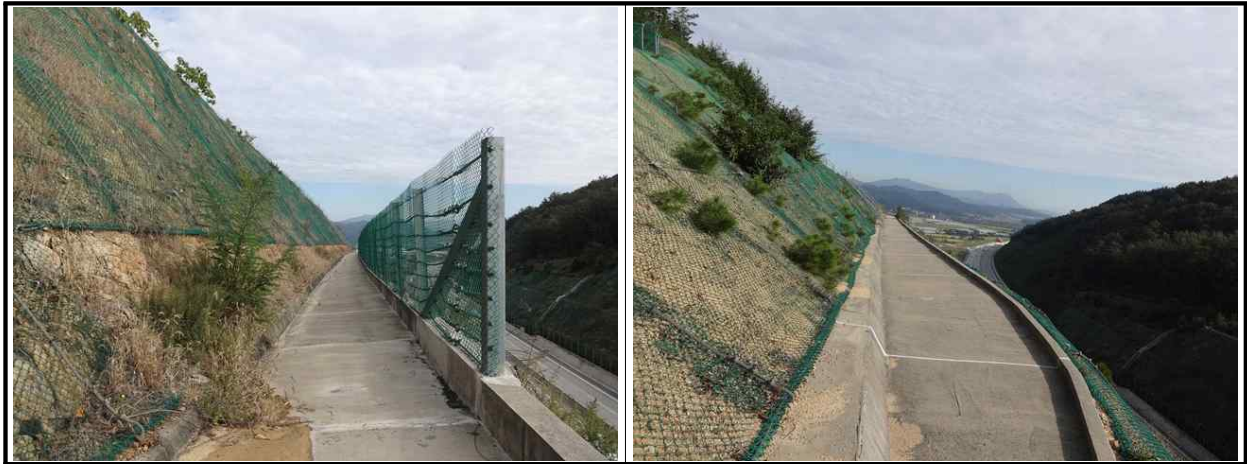
【그림 5.3.3】 배수시설 전경

대상 사면의 배수시설은 소단배수로 및 산마루측구가 시공되어 있다. 그 외의 구간은 자연수로 형태이다.

- 배수시설의 배수기능에 큰 문제는 없는 것으로 조사되었다.
- 배수시설에 대한 점검결과, 소단배수로 및 산마루측구에 균열이 일부 조사되었다.

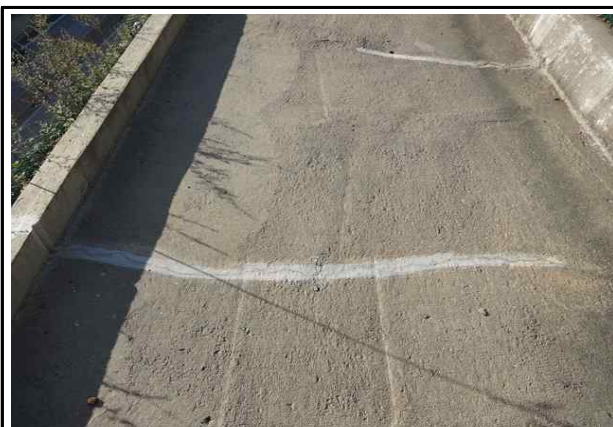
| 구 분 | 손상내용 | 수량 | 비고 |
|---|---|---|---|
| 2구간 | 소단배수로 균열<br>산마루측구 균열 | L=2.0m, 1EA<br>L=3.0m, 1EA | |

| 현 황 | 4.580K 1소단배수로 균열 | 현 황 | 4.620K 산마루측구 균열 |
| 원 인 | 초기건조수축, 우수유입 | 원 인 | 초기건조수축, 우수유입 |

| 대 책 | 균열보수 | 대 책 | 균열보수 |

| 구분 | 손상내용 | 보수방안 | 손상<br>물량 | 보수<br>물량 | 단위 | 단가<br>(천원) | 개략공사비<br>(천원) | 우선<br>순위 |
|---|---|---|---|---|---|---|---|---|
| 배수시설 | 소단배수로 균열 | 주입보수 | 2.0 | 3.00 | m | 70 | 210 | 1 |

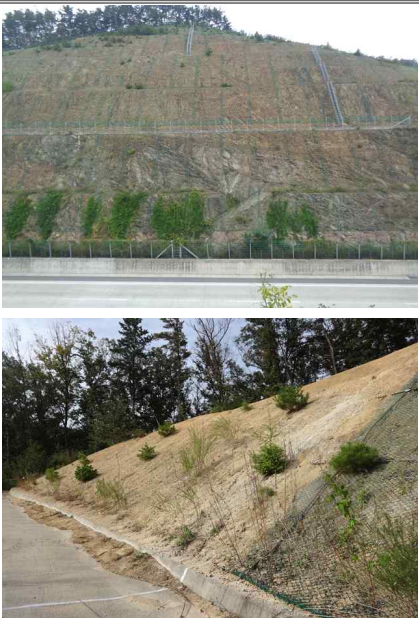
| 구 분 | 중점유지관리 사항 | 현황 사진 |
|---|---|---|
| 사<br>면<br>부 | <ul style="list-style-type: none"> <li>• 썩기파괴위험, 심한풍화 구간</li> <li>→ 현재 발생한 손상으로 우수에 대해 취약하므로, 주기적인 점검으로 통해 손상의 진전유무에 대한 확인, 유지관리를 실시</li> </ul> | |

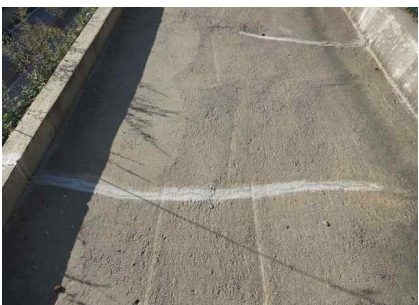
| 구 분 | 중점유지관리 사항 | 현황 사진 |
|---|---|---|
| 배수<br>시설 | <ul style="list-style-type: none"> <li>• 배수로 균열 구간</li> <li>→ 균열부에 대한 보수가 필요하며, 보수후에도 재손상 발생에 대한 주기적인 점검을 실시하는 유지관리가 필요</li> </ul> | |

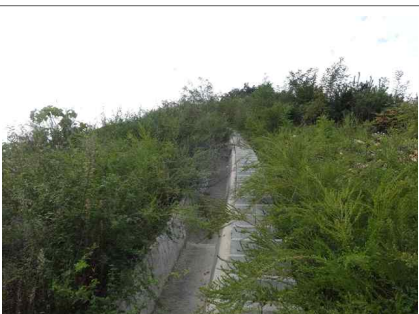
| 구 분 | 중점유지관리 사항 | 현황 사진 |
|---|---|---|
| 보호<br>시설 | <ul style="list-style-type: none"> <li>• 점검계단 식생</li> <li>→ 원활한 점검 및 유지관리를 위해 식생에 대한 정비가 필요</li> </ul> | |
