## **7. 상주절토07**

### 7.1 시설물의 개요

본 시설물은 경상북도 구미시 도개면 월림리(상주영천고속도로 도개IC R-A)에 위치한 사면으로서 총 연장 260.0m, 높이 30.0m의 절토사면으로 시공되어 있다.

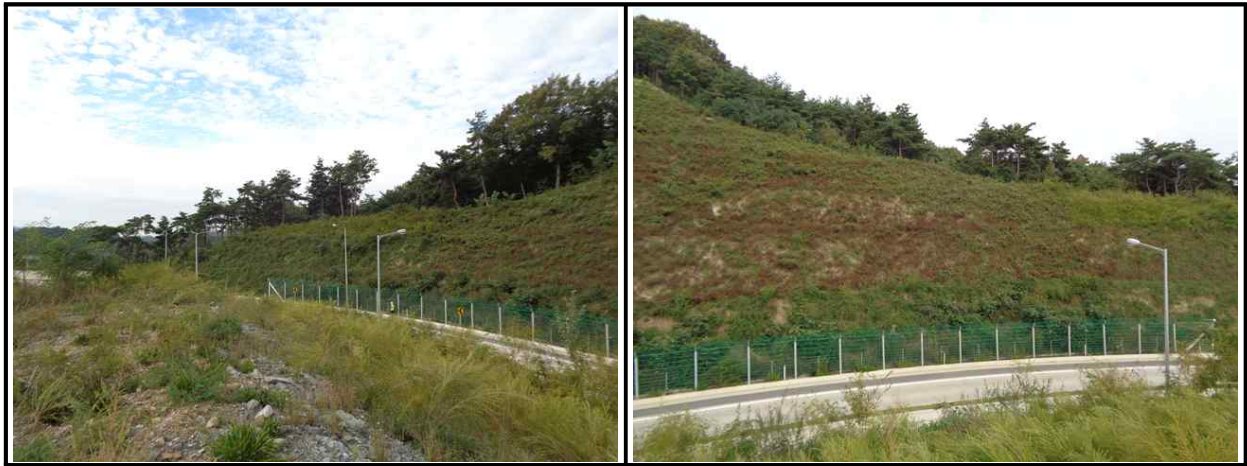
【그림 7.3.1】 상부자연사면 전경

상부 자연사면은 사면 0~30° 의 경사로 되어 있으며, 풍화토 및 퇴적토가 존재하고, 전체적으로 관목이 분포하고 있다.

- 상부자연사면은 전반적으로 식생이 양호하다.

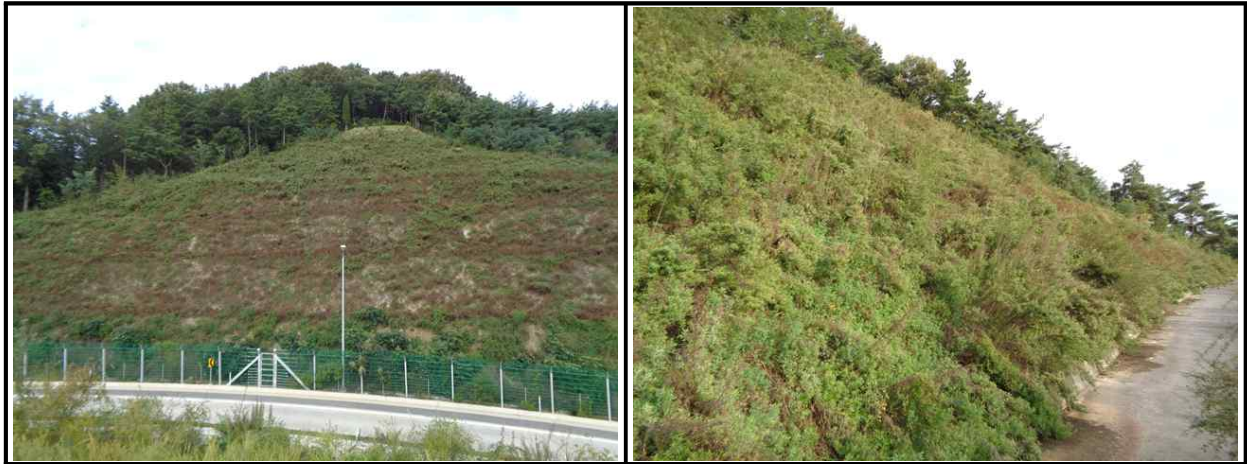
【그림 7.3.2】 사면 전경

사면에 식생공이 시공되어 있으며, 노출암에서 확인할 수 있는 암반의 풍화등급은 약한풍화(SW)~보통풍화(MW) 정도이다.

- 사면 전반적으로 식생상태가 양호~보통인 것으로 조사되었다. 기점검인 19년 정기안전점검과 비교시 식생이 양호해 진 것으로 조사되었다.
- 현장조사 결과, 전반적으로 양호한 상태이다.

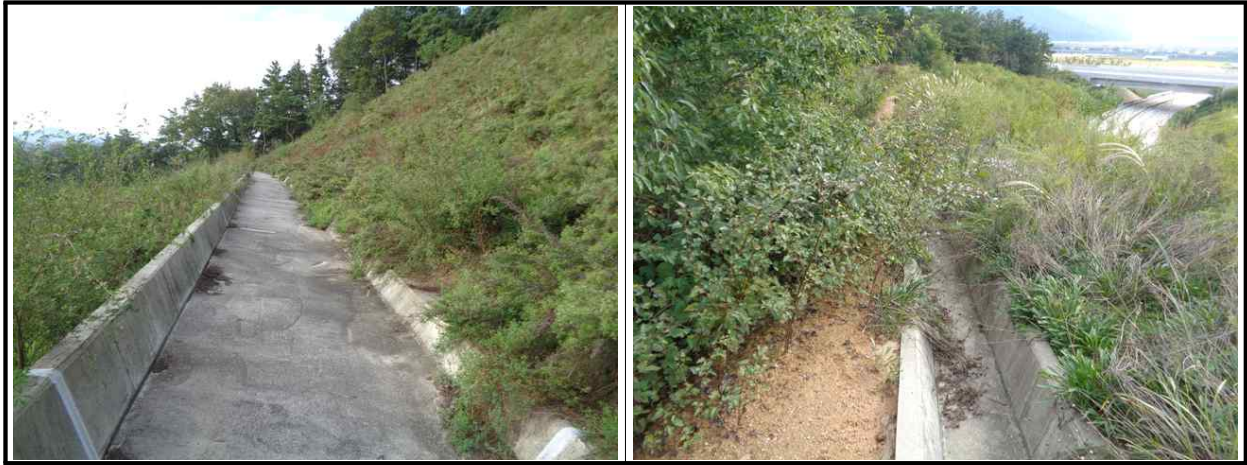
【그림 7.3.3】 배수시설 전경

- 배수시설의 배수기능에 큰 문제는 없는 것으로 조사되었다.
- 배수시설에 대한 점검결과, 소단배수로 및 산마루측구에 횡방향 균열이 일부 조사되었다.

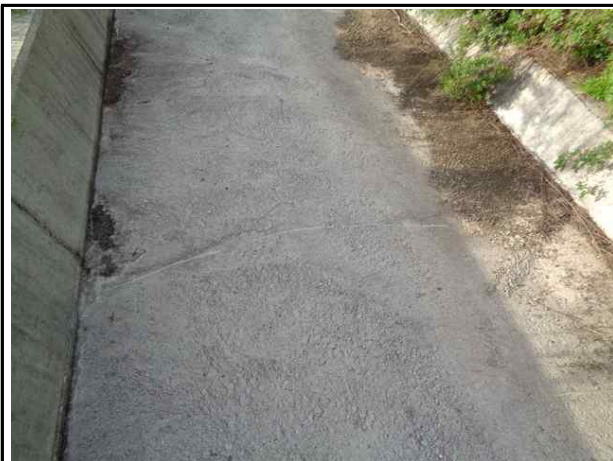
| 현 황 | 1+080 1소단배수로 균열 | 현 황 | 1+030 산마루측구 균열 |
| 원 인 | 초기건조수축, 우수유입 | 원 인 | 초기건조수축, 우수유입 |

| 대 책 | 균열보수 | 대 책 | 균열보수 |

| 구분 | 손상내용 | 보수방안 | 손상<br>물량 | 보수<br>물량 | 단위 | 단가<br>(천원) | 개략공사비<br>(천원) | 우선<br>순위 |
|---|---|---|---|---|---|---|---|---|
| 배수시설 | 소단배수로 균열 | 주입보수 | 6.0 | 9.00 | m | 70 | 630 | 1 |

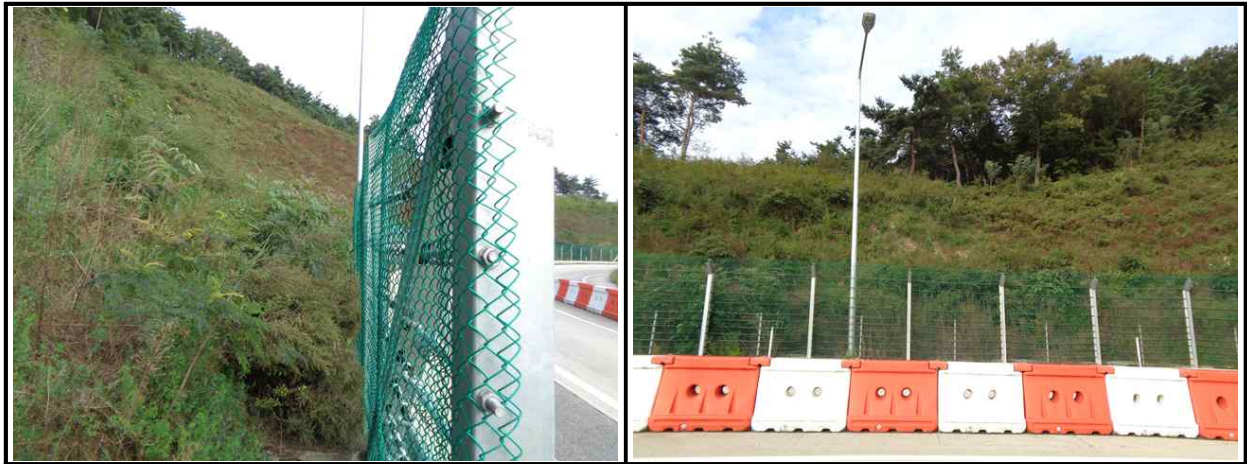
【그림 7.3.4】 보호/보강시설 전경

- 사면보호/보강시설은 기능발휘에 큰 문제가 없는 것으로 조사되었다.
- 소일네일링 설치구간은 주변부 유실에 의한 인장력저하 등의 손상에 대해 주기적인 점검을 실시하는 유지관리가 필요하다.

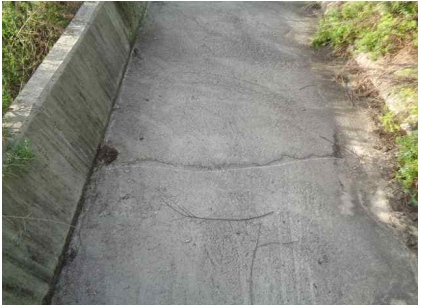
| 구 분 | 중점유지관리 사항 | 현황 사진 |
|---|---|---|
| 배수<br>시설 | <ul style="list-style-type: none"> <li>• 배수로 균열 구간<br/>→ 균열부에 대한 보수가 필요하며, 보수후에도 재손상 발생에 대한 주기적인 점검을 실시하는 유지관리가 필요</li> </ul> | |

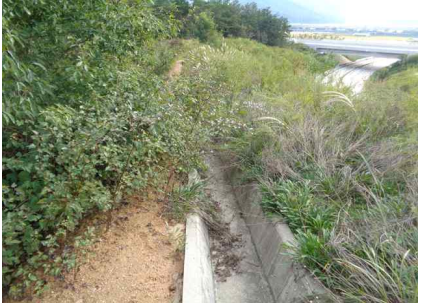
| 구 분 | 중점유지관리 사항 | 현황 사진 |
|---|---|---|
| 보호<br>시설 | <ul style="list-style-type: none"> <li>• 점검로 구간 식생<br/>→ 원활한 점검 및 유지관리를 위해 식생에 대한 정비가 필요</li> </ul> | |
