## **8. 상주절토08**

### 8.1 시설물의 개요

본 시설물은 경상북도 구미시 도개면 궁기리(상주영천고속도로 14.074~14.334km)에 위치한 사면으로서 총 연장 260.0m, 높이 31.0m의 절토사면으로 시공되어 있다.

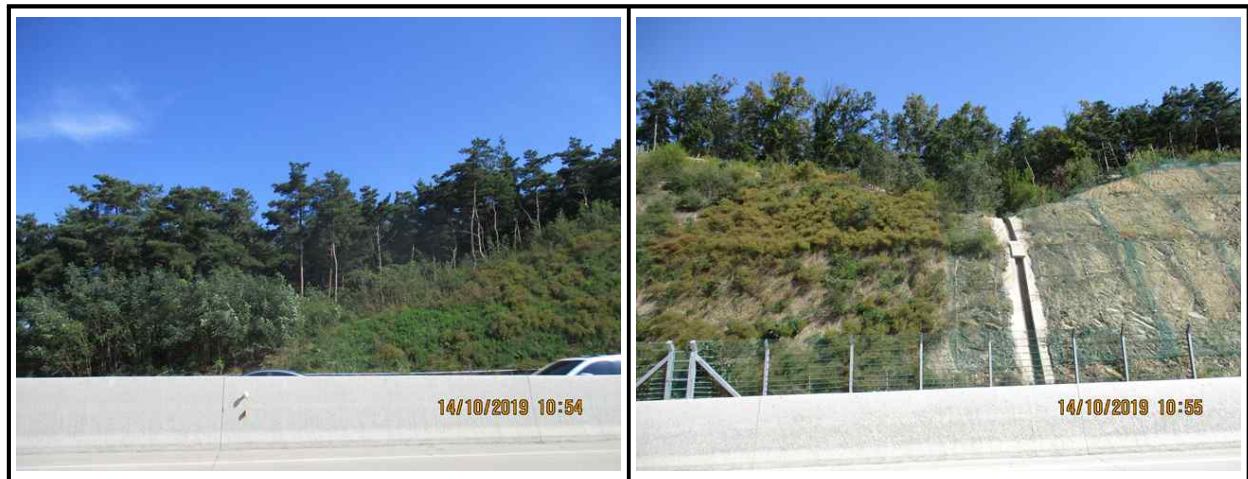
【그림 8.3.1】 상부자연사면 전경

- 상부자연사면은 전반적으로 식생이 양호하다.
- 본 사면의 계곡부는 1개소가 조사되었고, 하절기 강우시 주의관찰이 필요하다.

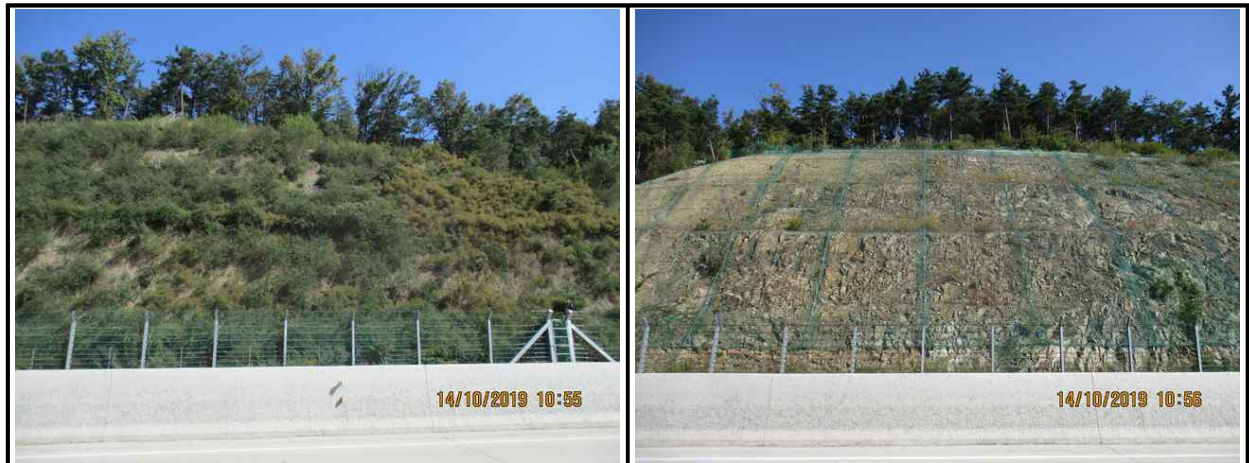
【그림 8.3.2】 사면 전경

- 사면 전반적으로 식생상태가 양호~보통인 것으로 조사되었다. 기점점인 19년 정기안전점검과 비교시 식생이 양호해 진 것으로 조사되었다.
- 현장조사 결과, 국부적으로 풍화구간이 조사되었으나, 현재는 주의관찰을 실시하는 유지관리 가 효율적인 것으로 판단된다.

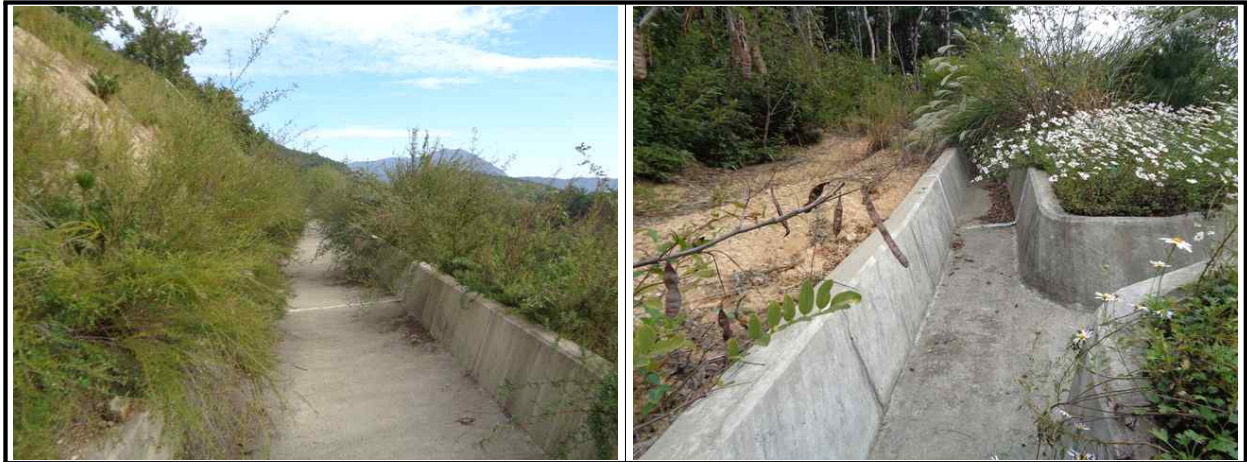
【그림 8.3.3】 배수시설 전경

- 배수시설의 배수기능에 큰 문제는 없는 것으로 조사되었다.
- 배수시설에 대한 점검결과, 소단배수로 및 산마루측구에 횡방향 균열이 일부 조사되었다.

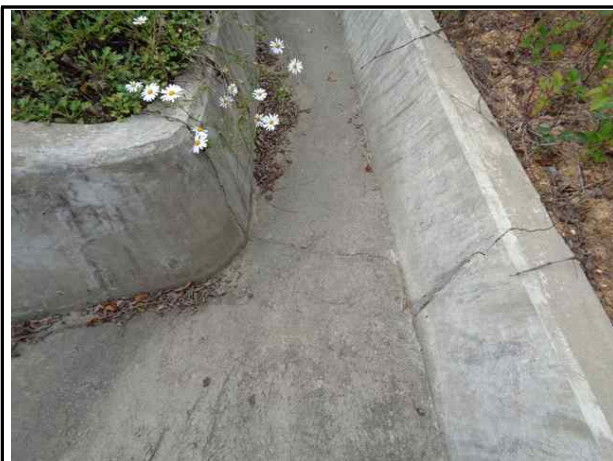
| 현 황 | 14.210K 산마루측구 균열 | 현 황 | 14.240K 1소단배수로 균열 |
| 원 인 | 초기건조수축, 우수유입 | 원 인 | 초기건조수축, 우수유입 |

| 대 책 | 균열보수 | 대 책 | 균열보수 |

| 구분 | 손상내용 | 보수방안 | 손상<br>물량 | 보수<br>물량 | 단위 | 단가<br>(천원) | 개략공사비<br>(천원) | 우선<br>순위 |
|---|---|---|---|---|---|---|---|---|
| | 산마루측구 균열 | 주입보수 | 3.5 | 5.25 | m | 70 | 368 | 1 |

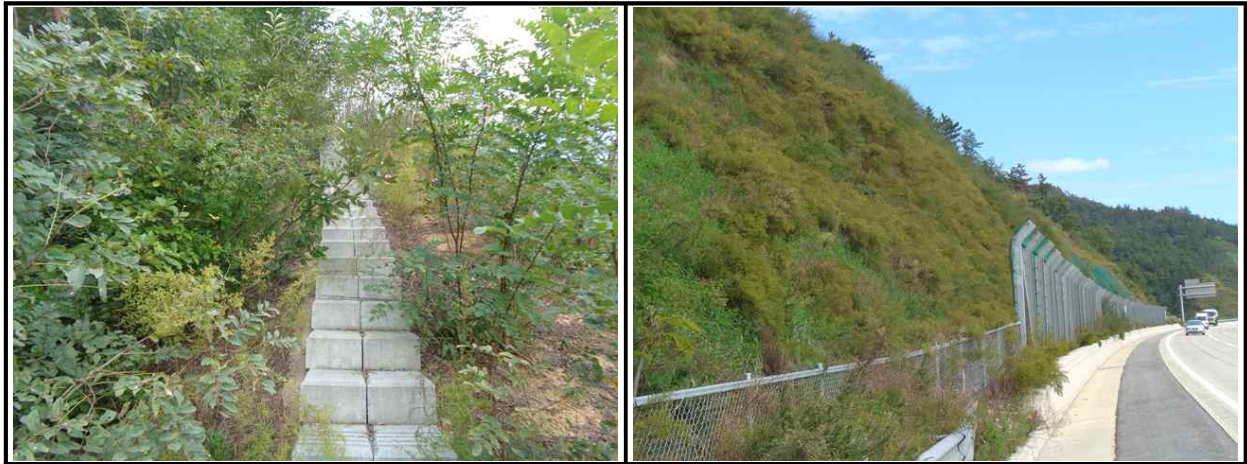
【그림 8.3.4】 보호/보강시설 전경

- 사면보호/보강시설은 기능발휘에 큰 문제가 없는 것으로 조사되었다.

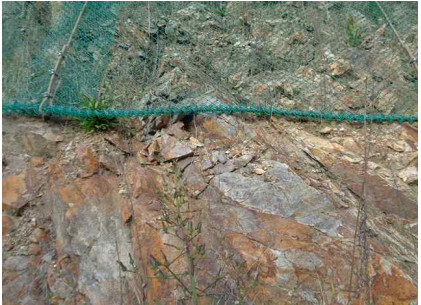
| 구 분 | 중점유지관리 사항 | 현황 사진 |
|---|---|---|
| 사<br>면<br>부 | <ul style="list-style-type: none"> <li>• 국부적인 풍화 구간</li> <li>→ 풍화부는 우수에 대해 취약하므로, 주기적인 점검으로 통해 손상의 진전유무에 대한 확인, 유지관리를 실시</li> </ul> | |

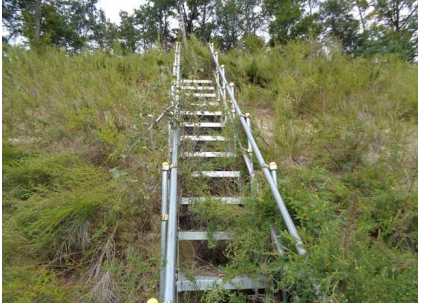
| 구 분 | 중점유지관리 사항 | 현황 사진 |
|---|---|---|
| 보호<br>시설 | <ul style="list-style-type: none"> <li>• 점검계단 식생</li> <li>→ 원활한 점검 및 유지관리를 위해 식생에 대한 정비가 필요</li> </ul> | |
