# 10. 상주절토10

### 10.1 시설물의 개요

본 시설물은 경상북도 구미시 도개면 궁기리(상주영천고속도로 15.314~15.514km)에 위치한 사면으로서 총 연장 200.0m, 높이 49.0m의 절토사면으로 시공되어 있다.

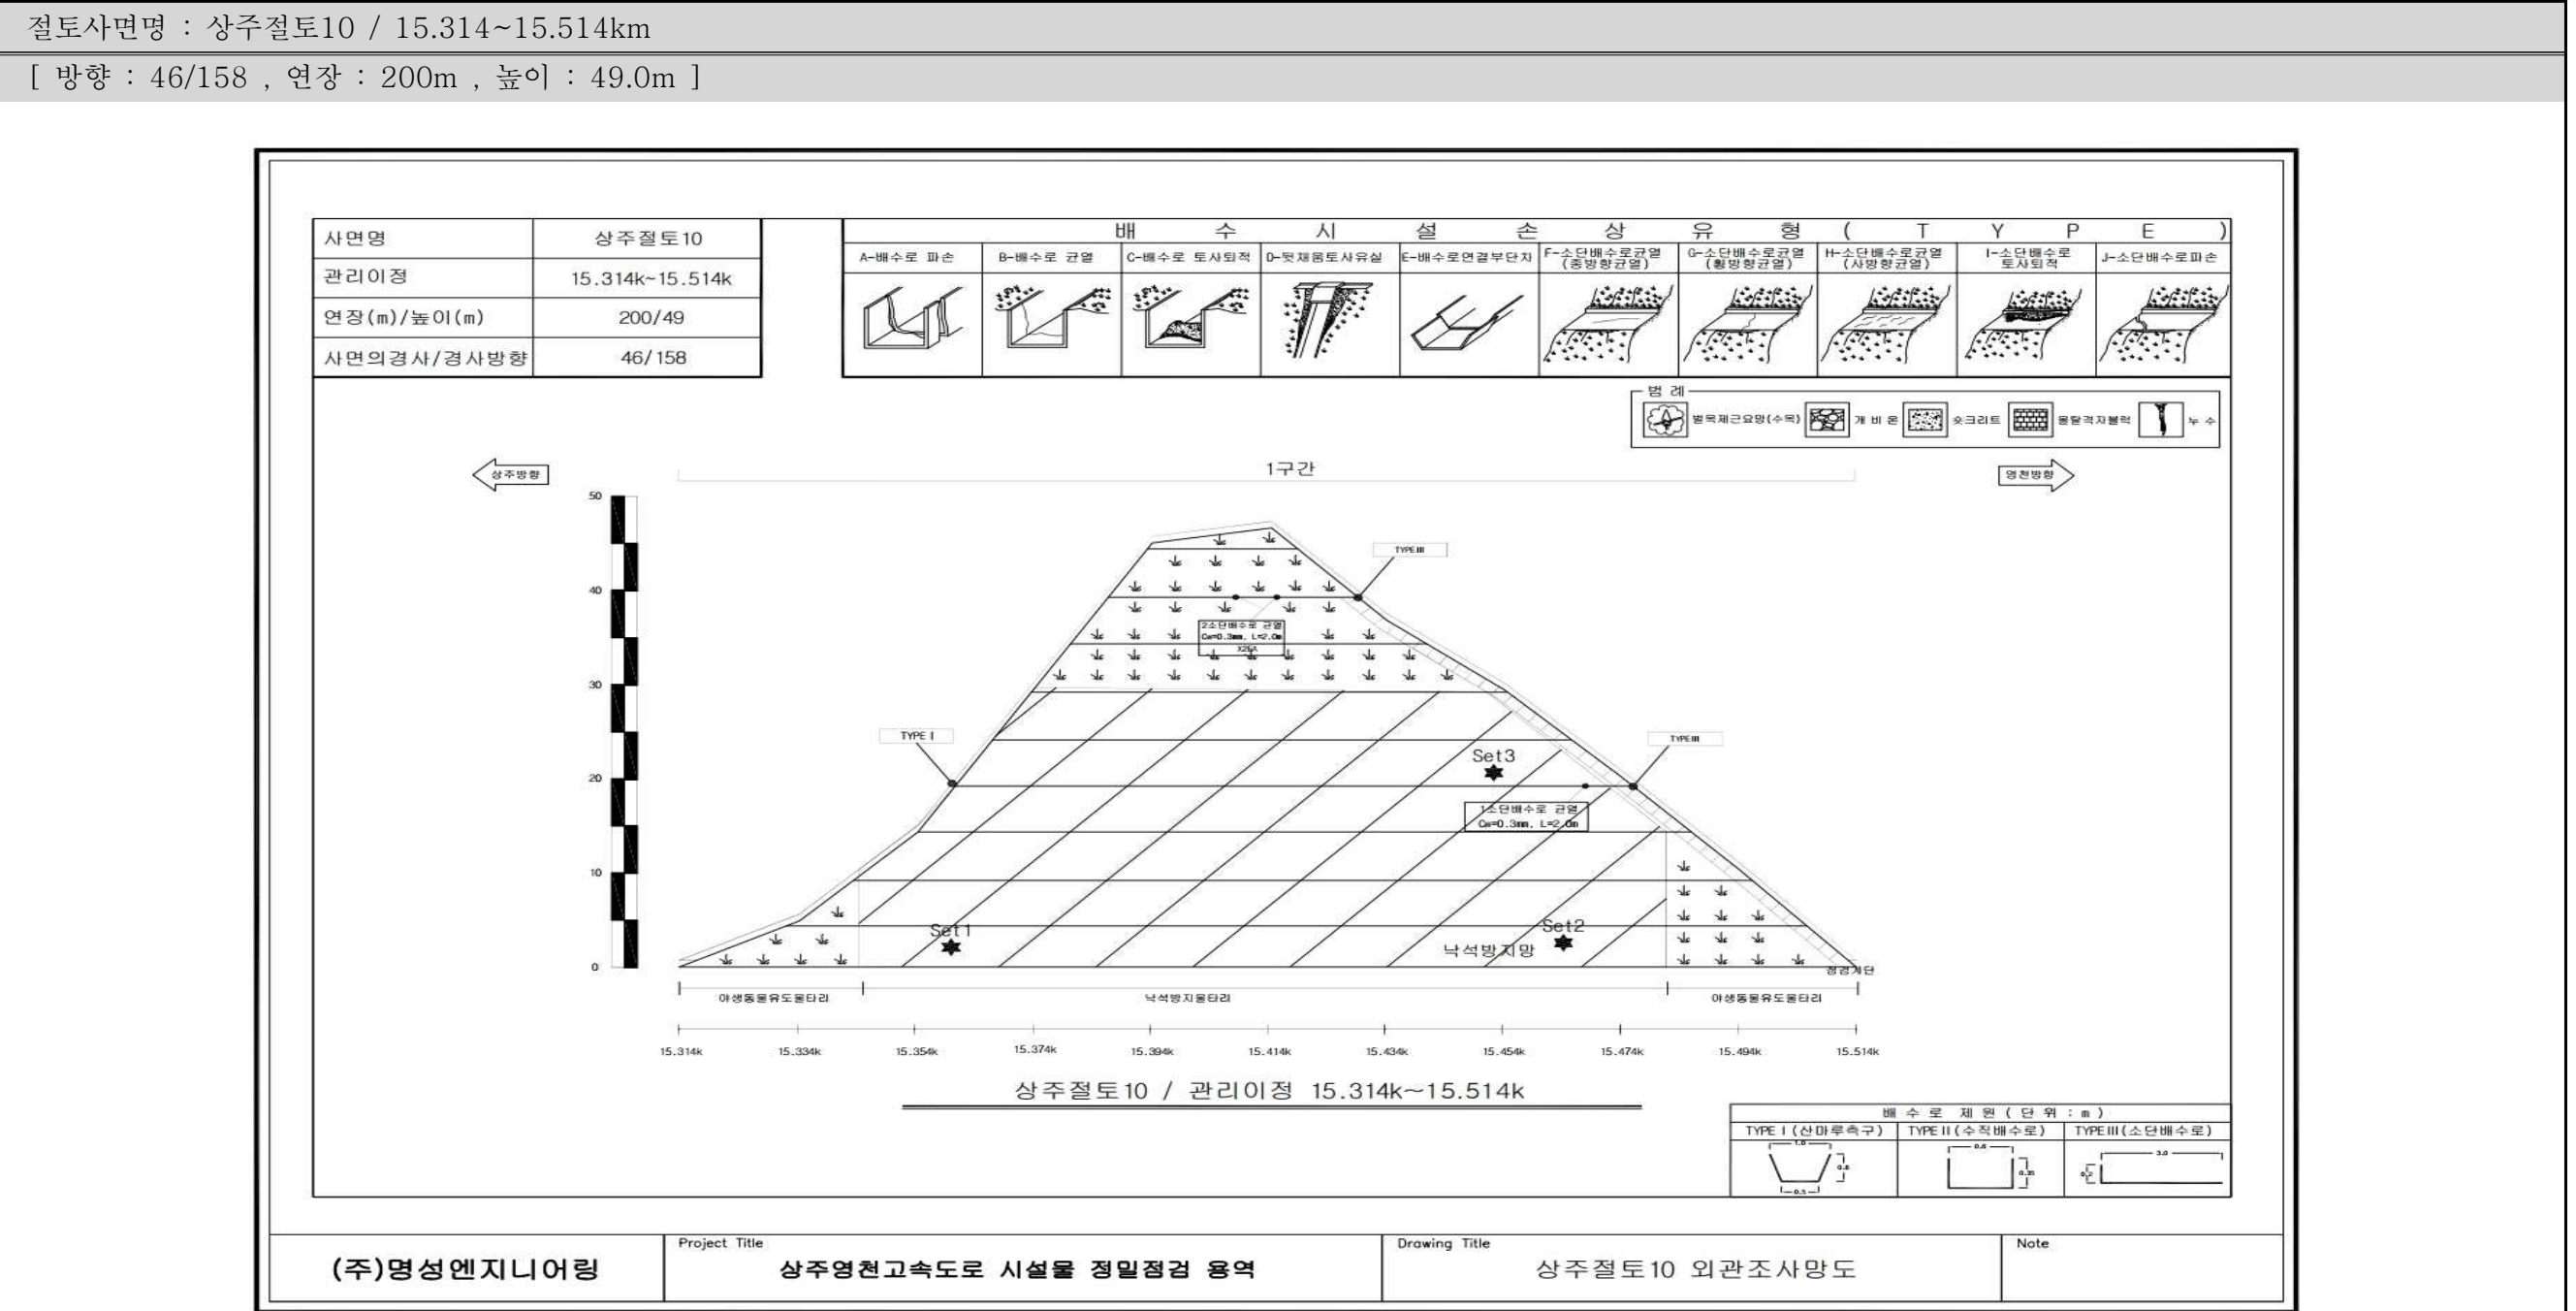
10.3.2 외관조사 결과 현황도(Face Map)

본 사면은 연장 200m의 사면으로서, 외관조사시 실시한 구간분할과 동일하게 1구간으로 분할하여 손상상태 및 파괴요인에 대한 평가를 실시하였다. 사면분류를 위해 특성조사를 실시한 위치는 외관조사결과현황도(Face Map)에 Set1~3으로 표기하였다.

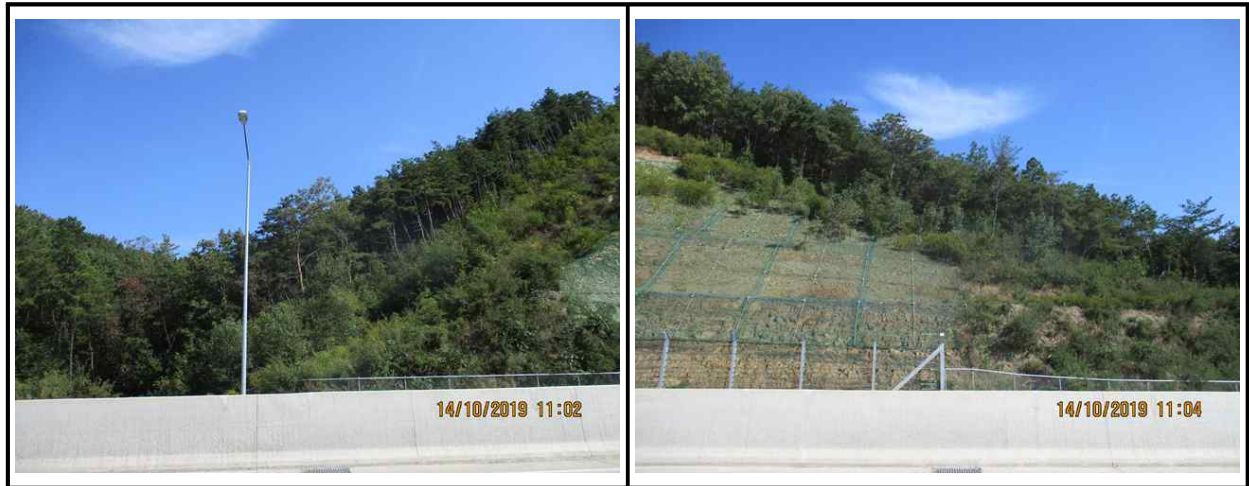
【그림 10.3.1】 상부자연사면 전경

상부 자연사면은 사면 10~20° 의 경사로 되어 있으며, 풍화토 및 퇴적토가 존재하고, 전체적으로 관목이 분포하고 있다.

- 상부자연사면은 전반적으로 식생이 양호하다.

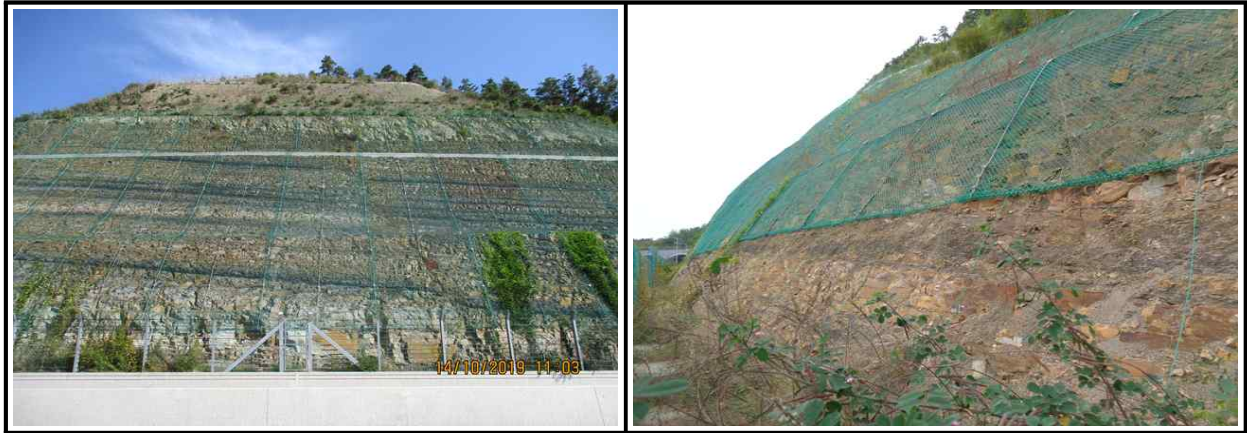
【그림 10.3.2】 사면 전경

사면에 식생공, 낙석방지망이 시공되어 있으며, 노출암에서 확인할 수 있는 암반의 풍화등급은 약한풍화(SW)~보통풍화(MW) 정도이다.

- 사면 전반적으로 식생상태가 양호~보통인 것으로 조사되었다. 기점검인 19년 정기안전점검과 비교시 식생이 양호해 진 것으로 조사되었다.
- 현장조사 결과, 전반적으로 양호한 상태이다.

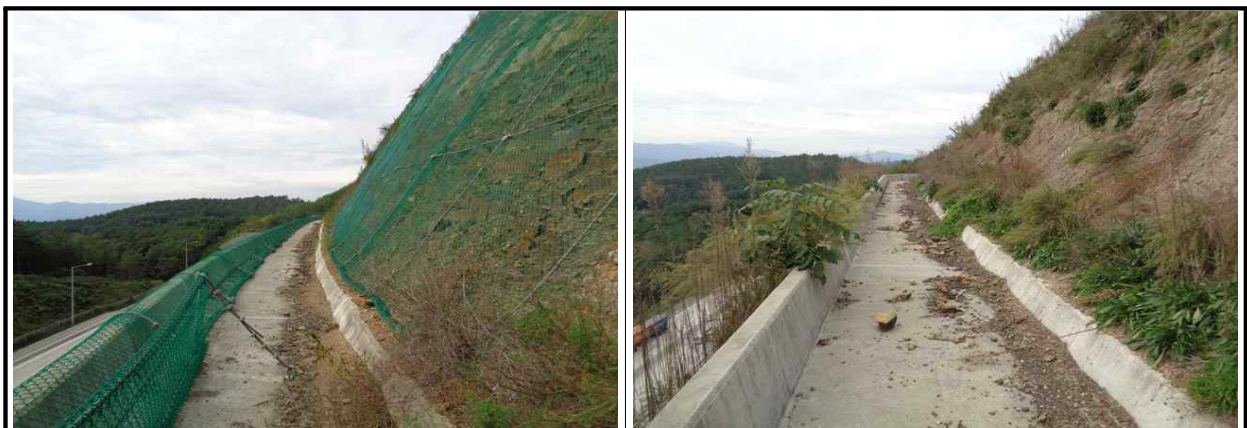
【그림 10.3.3】 배수시설 전경

대상 사면의 배수시설은 소단배수로 및 산마루측구가 시공되어 있다.

- 배수시설의 배수기능에 큰 문제는 없는 것으로 조사되었다.
- 배수시설에 대한 점검결과, 소단배수로에 횡방향 균열이 일부 조사되었다.

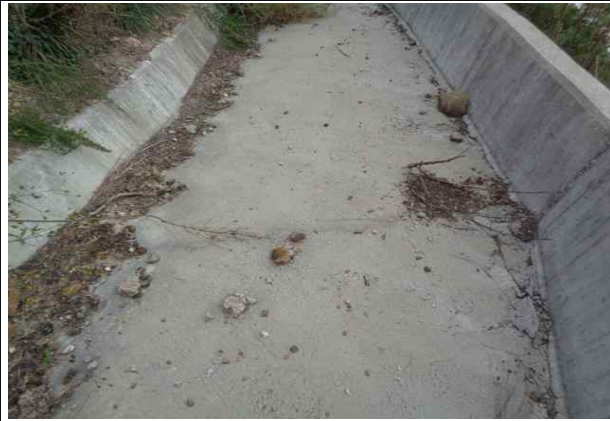
| 현 황 | 15.410K 2소단배수로 균열 | 현 황 | 15.470K 1소단배수로 균열 |
| 원 인 | 초기건조수축, 우수유입 | 원 인 | 초기건조수축, 우수유입 |

| 대 책 | 균열보수 | 대 책 | 균열보수 |

| 구분 | 손상내용 | 보수방안 | 손상<br>물량 | 보수<br>물량 | 단위 | 단가<br>(천원) | 개략공사비<br>(천원) | 우선<br>순위 |
|---|---|---|---|---|---|---|---|---|
| 배수시설 | 소단배수로 균열 | 주입보수 | 6.0 | 9.00 | m | 70 | 630 | 1 |

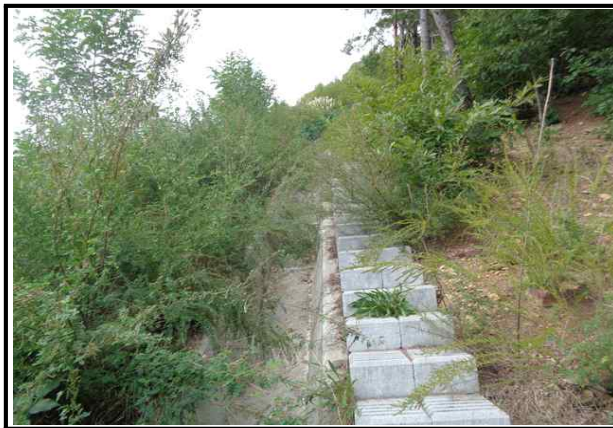
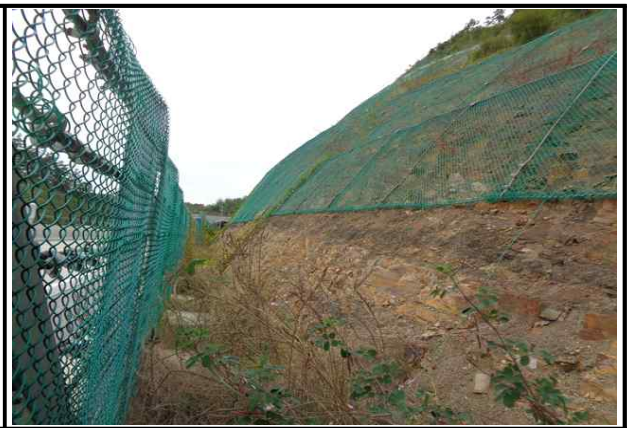
【그림 10.3.4】 보호/보강시설 전경

대상 사면 내에는 낙석방지울타리, 낙석방지망, 점검계단, 야생동물유도울타리가 설치되어 있는 것으로 확인되었다.

- 사면보호/보강시설은 기능발휘에 큰 문제가 없는 것으로 조사되었다.

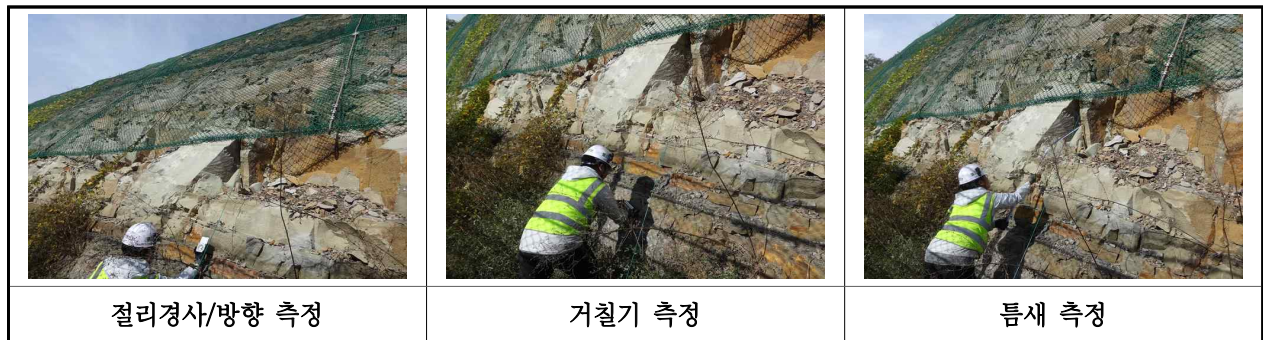
【그림 10.3.5】 불연속면 측정 현황

【표 10.3.9】 1구간 불연속면조사 결과표

| 구 분 | 1구간 | | |
|---|---|---|---|
| 방향성 | 67/201 | 76/297 | 18/071 |
| 간격(m) | 0.2~0.6 | 0.2~0.6 | 0.2~0.6 |
| 풍화도 | MW | MW | SW |

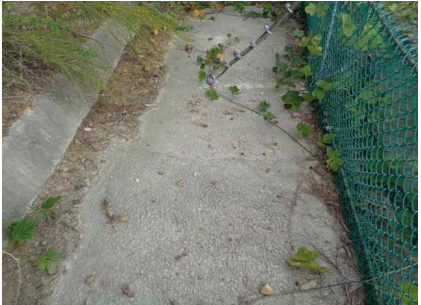
| 구 분 | 중점유지관리 사항 | 현황 사진 |
|---|---|---|
| 배수<br>시설 | <ul style="list-style-type: none"> <li>· 배수로 균열 구간</li> <li>→ 균열부에 대한 보수가 필요하며, 보수후에도 재손상 발생에 대한 주기적인 점검을 실시하는 유지관리가 필요</li> </ul> | |

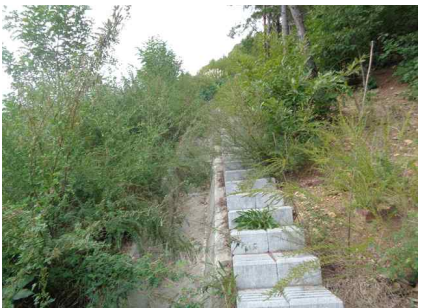
| 구 분 | 중점유지관리 사항 | 현황 사진 |
|---|---|---|
| 보호<br>시설 | <ul style="list-style-type: none"> <li>· 점검계단 식생</li> <li>→ 원활한 점검 및 유지관리를 위해 식생에 대한 정비가 필요</li> </ul> | |
