## 12. 영천절토12

### 12.1 시설물의 개요

본 시설물은 경상북도 구미시 도개면 다곡리(상주영천고속도로 16.844~17.264km)에 위치한 사면으로서 총 연장 420.0m, 높이 32.0m의 절토사면으로 시공되어 있다.

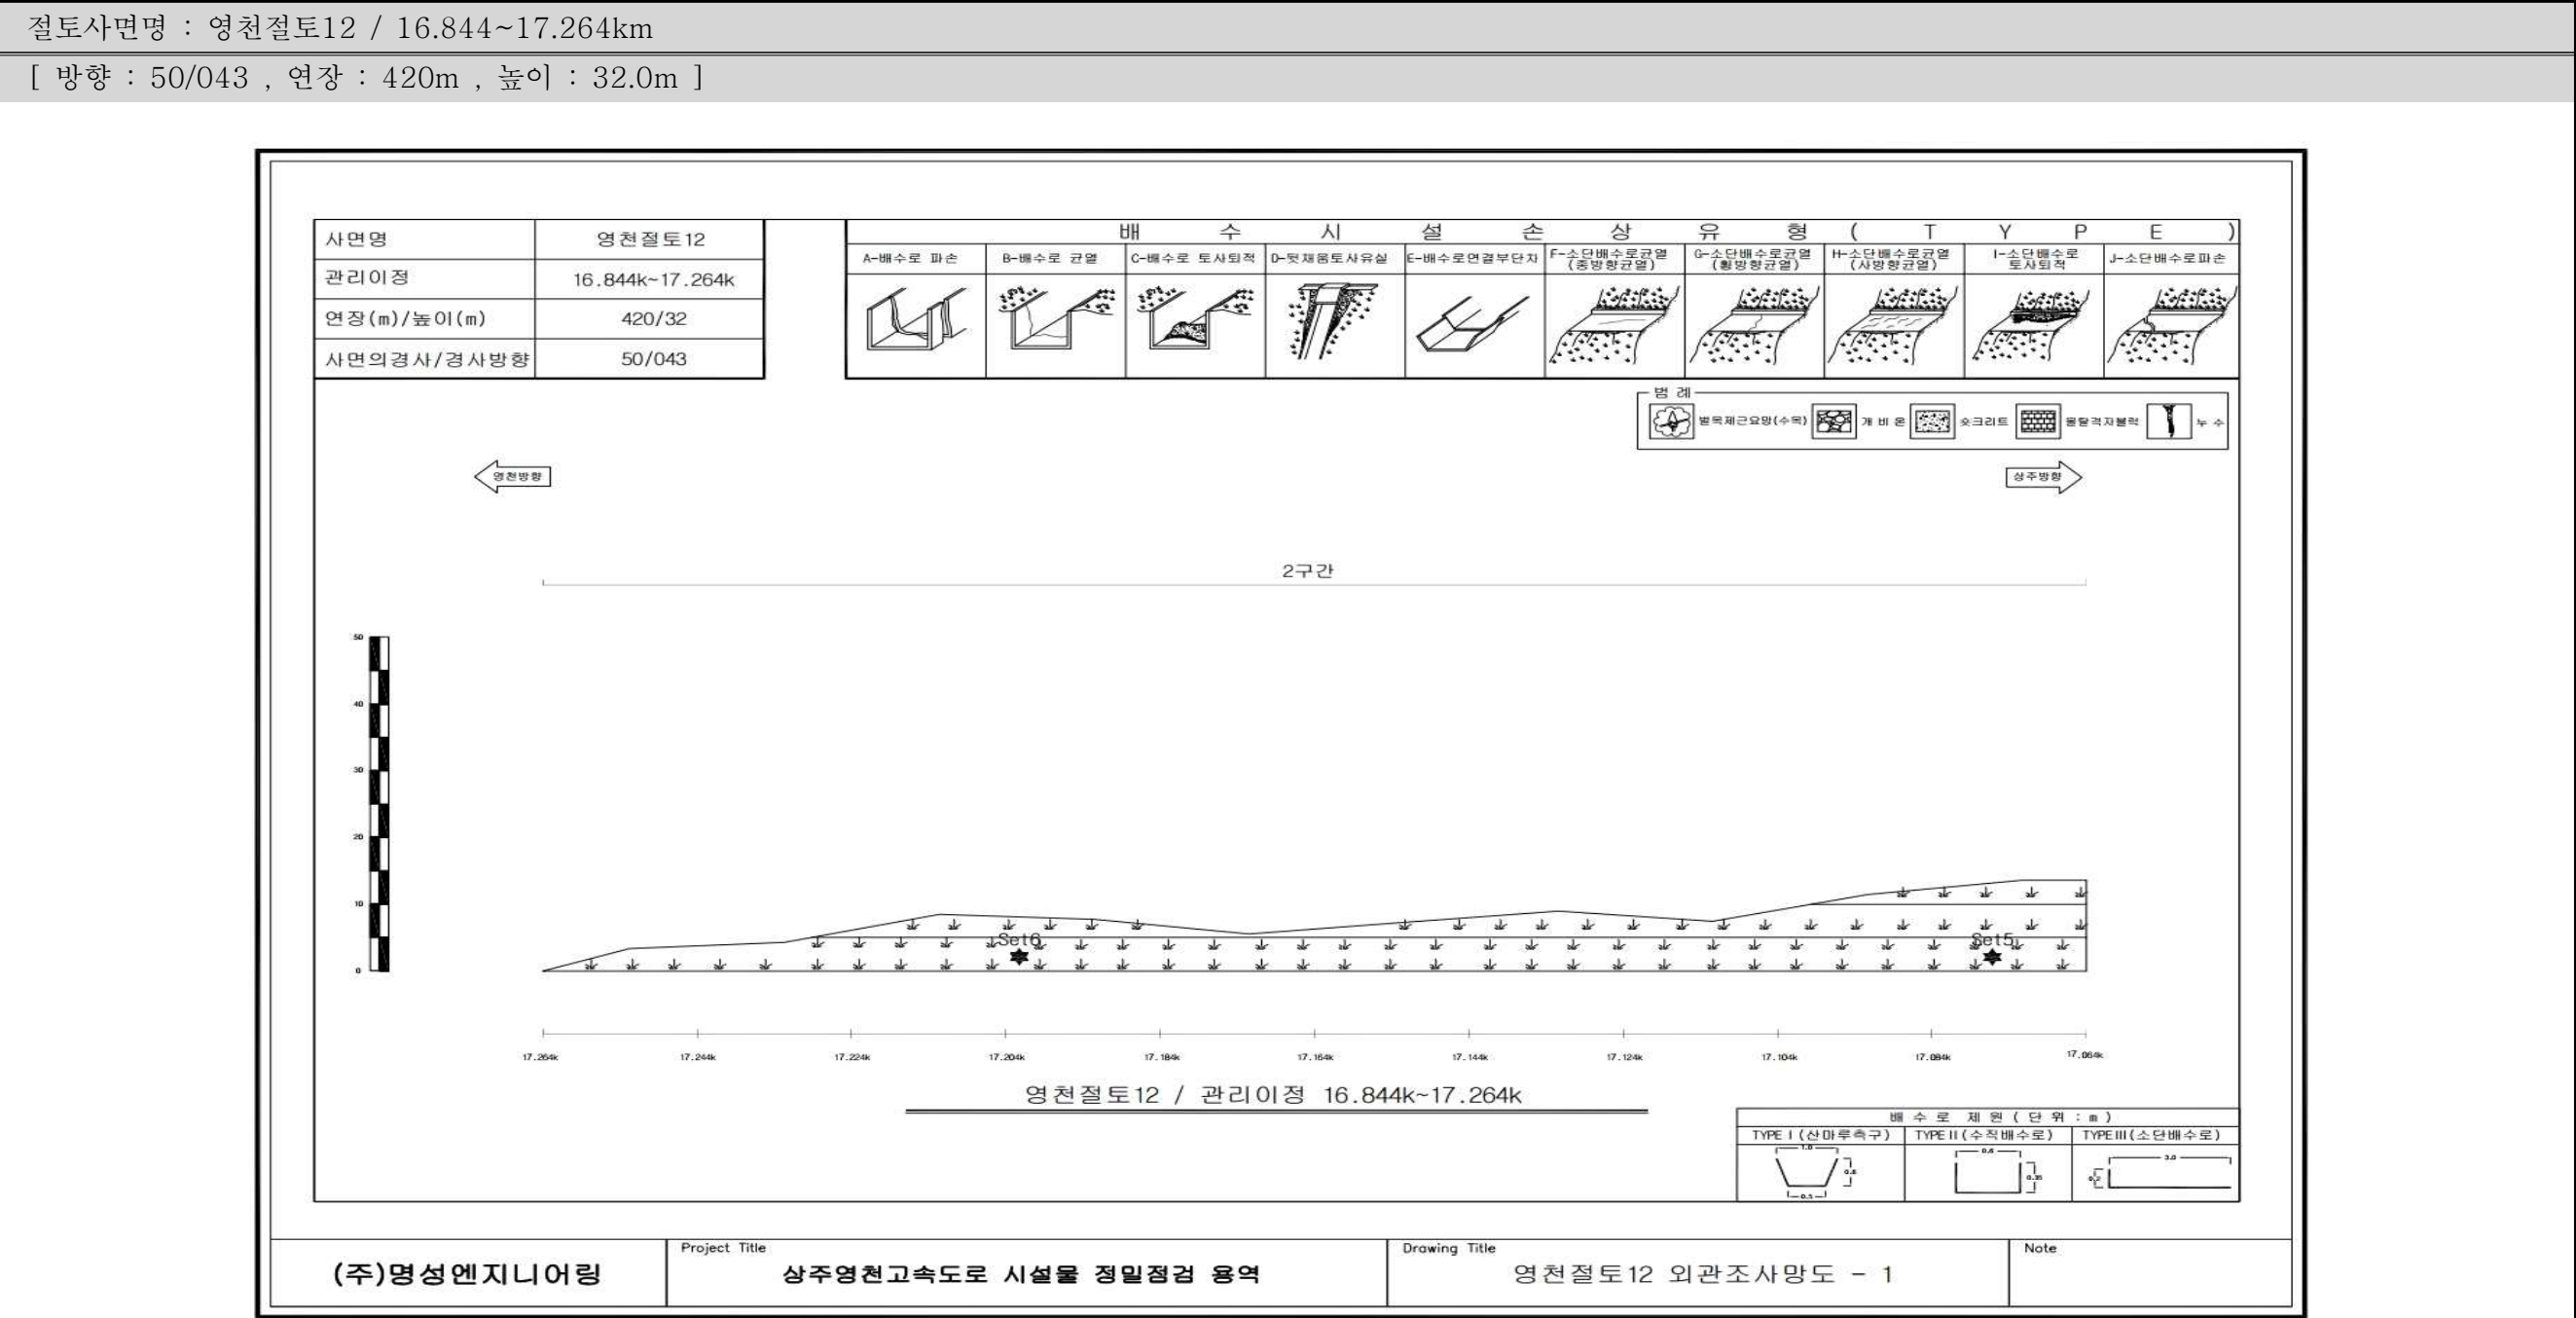
12.3.2 외관조사 결과 현황도(Face Map)

본 사면은 연장 420m의 사면으로서, 외관조사시 실시한 구간분할과 동일하게 2구간으로 분할하여 손상상태 및 파괴요인에 대한 평가를 실시하였다. 사면분류를 위해 특성조사를 실시한 위치는 외관조사결과현황도(Face Map)에 Set1~6으로 표기하였다.

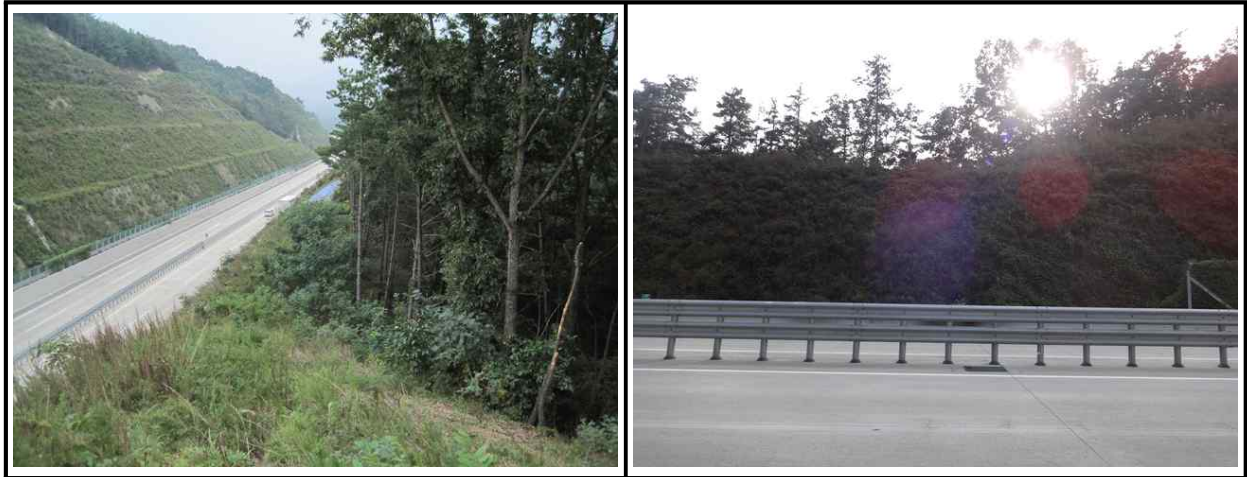
【그림 12.3.1】 상부자연사면 전경

상부 자연사면은 사면 0~5°의 경사로 되어 있으며, 풍화토 및 퇴적토가 존재하고, 전체적으로 관목이 분포하고 있다.

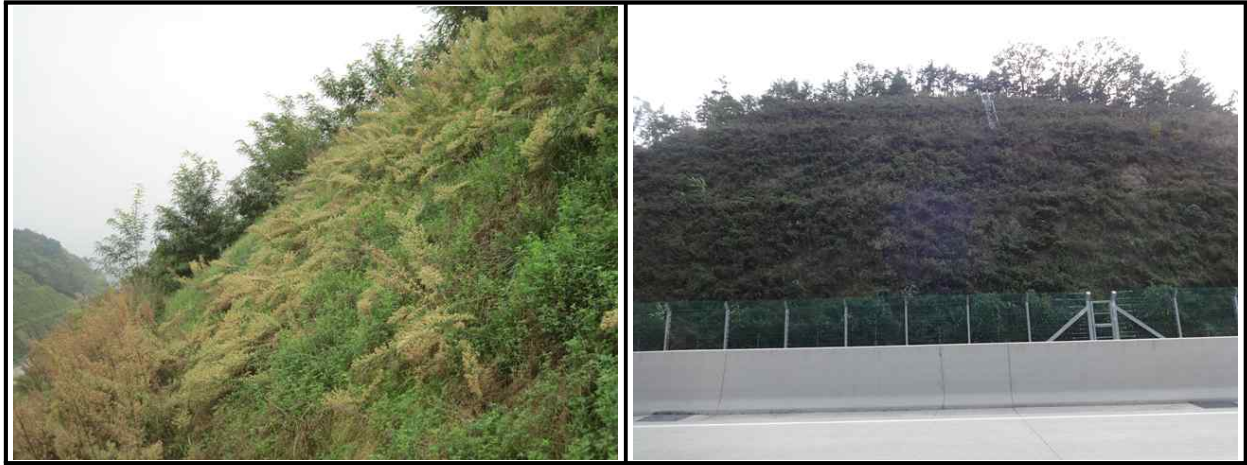
【그림 12.3.2】 사면 전경

사면에 식생공이 시공되어 있으며, 노출암에서 확인할 수 있는 암반의 풍화등급은 약한풍화(SW)~보통풍화(MW) 정도이다.

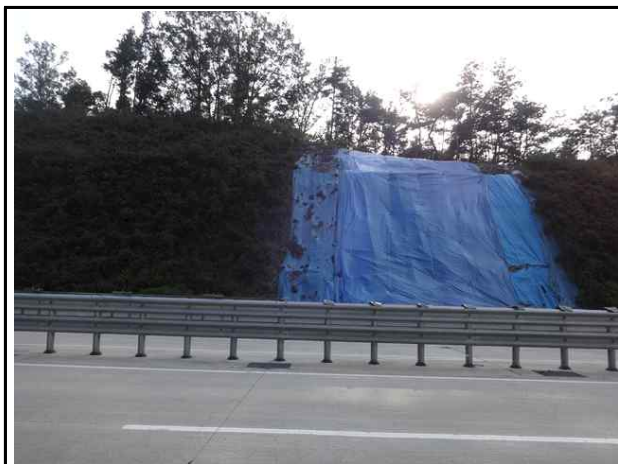
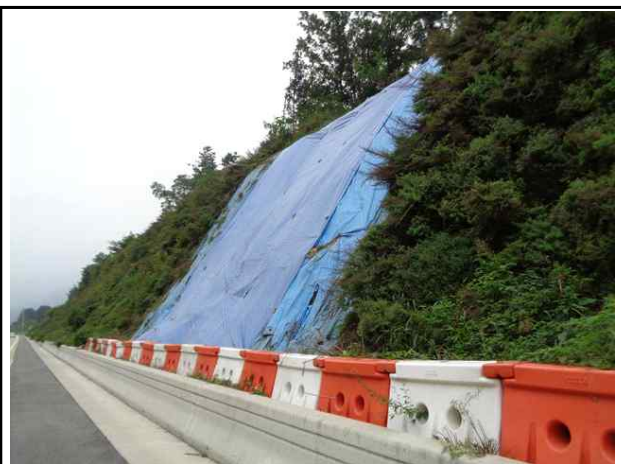
- 사면 전반적으로 식생상태가 양호~보통인 것으로 조사되었다. 기점검인 19년 정기안전점검과 비교시 식생이 양호해 진 것으로 조사되었다.
- 현장조사 결과, 17.040k 1단 사면에 임시보수를 실시하였고, 주변부 손상은 없는 상태이다. 임시보수부는 주의관찰 후 사면의 안전성을 위한 조치가 필요하다.

| 구 분 | 손상내용 | 수량 | 비고 |
|---|---|---|---|
| 2구간 | 17.040k 1단 임시보수 | A=15m*15m | |

| 현 황 | 17.040K 1단 임시보수 |
| 원 인 | 우수유입 |

| 구 분 | 중점유지관리 사항 | 현황 사진 |
|---|---|---|
| 사<br>면<br>부 | <ul style="list-style-type: none"> <li>· 임시보수 구간</li> <li>→ 임시보수부는 우수에 대해 취약하므로, 주기적인 점검으로 통해 손상의 진전유무에 대한 확인, 유지관리를 실시</li> </ul> | |

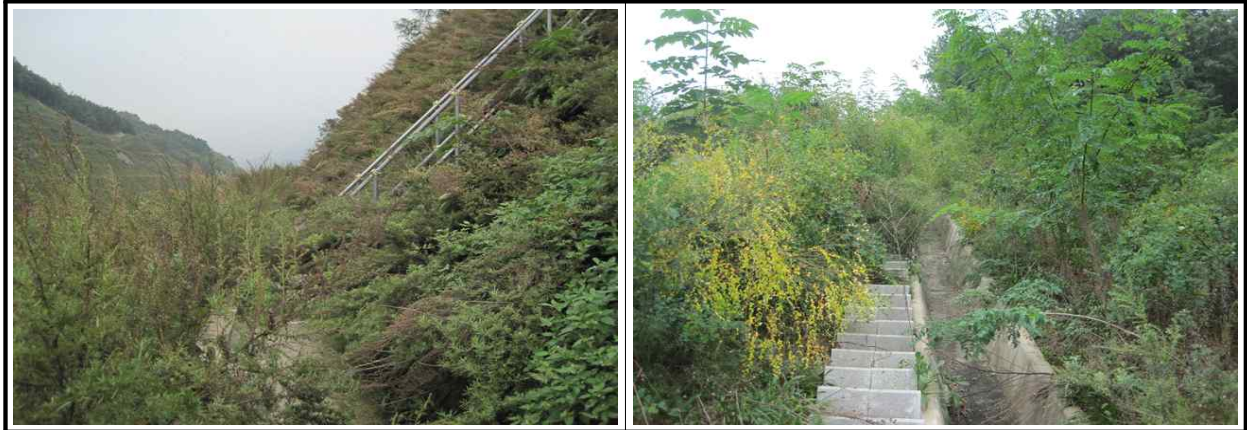
【그림 12.3.3】 배수시설 전경

대상 사면의 배수시설은 소단배수로 및 산마루측구가 시공되어 있다. 그 외의 구간은 자연수로 형태이다.

- 배수시설의 배수기능에 큰 문제는 없는 것으로 조사되었다.
- 배수시설에 대한 점검결과, 소단배수로에 횡방향 균열이 일부 조사되었다.

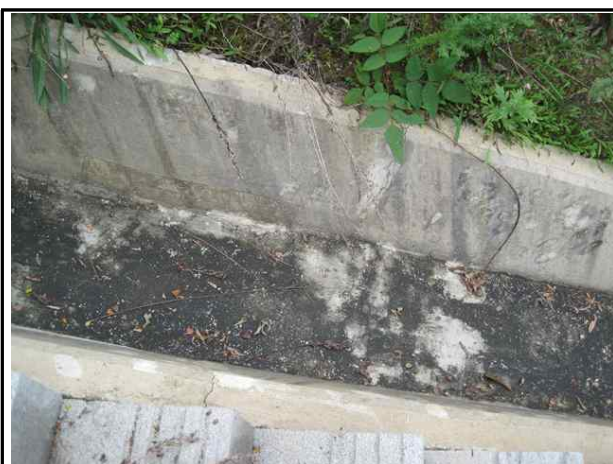
| 구 분 | 손상내용 | 수량 | 비고 |
|---|---|---|---|
| 1구간 | 소단배수로 균열<br>산마루측구 균열 | L=2.0m, 1EA<br>L=1.5m, 1EA | |

| 현 황 | 16.854K 산마루측구 균열 | 현 황 | 16.894K 1소단배수로 균열 |
| 원 인 | 초기건조수축, 우수유입 | 원 인 | 초기건조수축, 우수유입 |

| 대 책 | 균열보수 | 대 책 | 균열보수 |

| 구분 | 손상내용 | 보수방안 | 손상<br>물량 | 보수<br>물량 | 단위 | 단가<br>(천원) | 개략공사비<br>(천원) | 우선<br>순위 |
|---|---|---|---|---|---|---|---|---|
| | 산마루측구 균열 | 주입보수 | 1.5 | 2.25 | m | 70 | 158 | 1 |

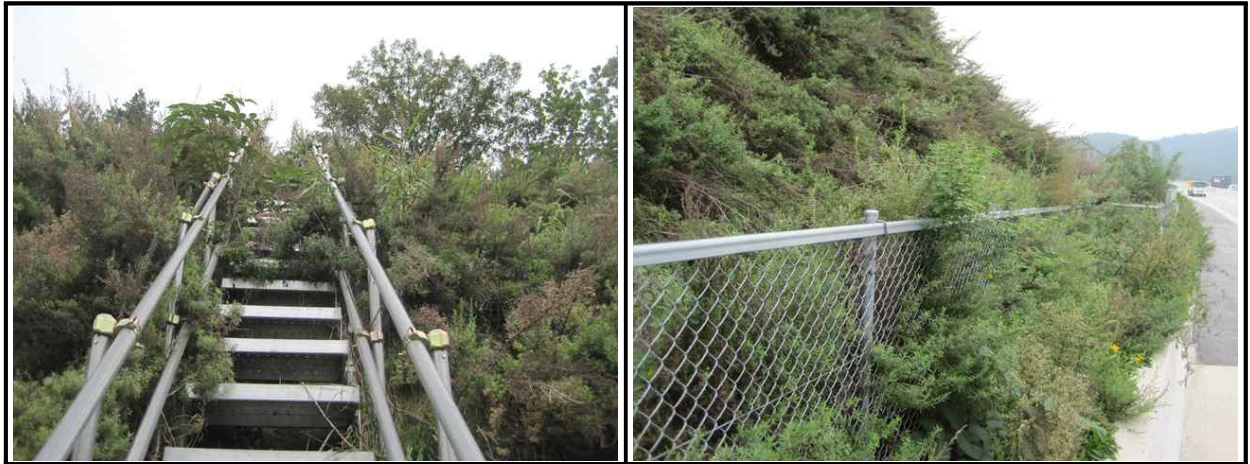
【그림 12.3.4】 보호/보강시설 전경

대상 사면 내에는 낙석방지울타리, 점검계단, 야생동물유도울타리가 설치되어 있는 것으로 확인되었다.
