# 14. 상주절토14

### 14.1 시설물의 개요

본 시설물은 경상북도 구미시 도개면 다곡리(상주영천고속도로 17.304~17.504km)에 위치한 사면으로서 총 연장 200.0m, 높이 40.0m의 절토사면으로 시공되어 있다.

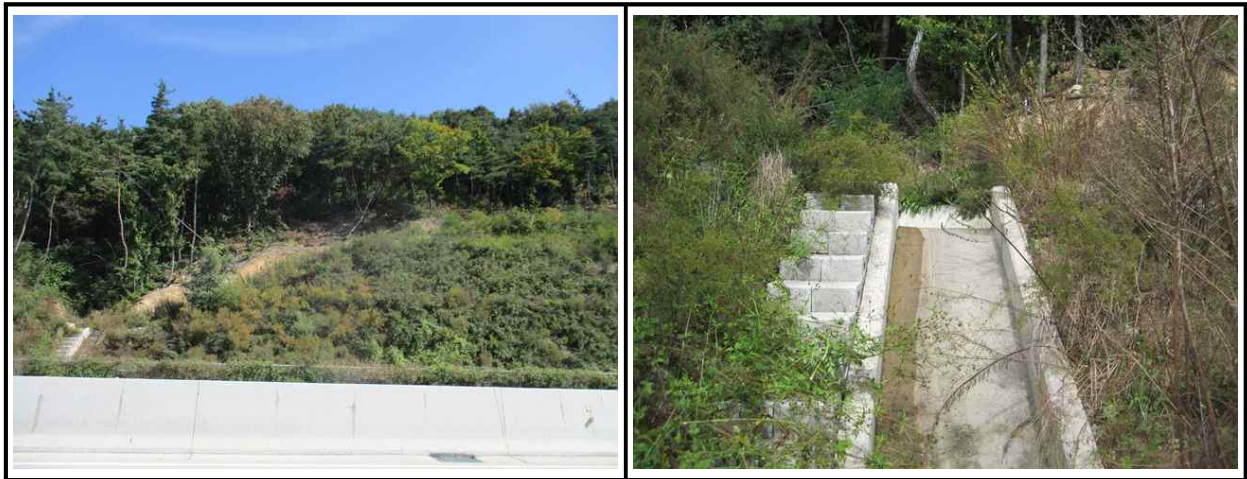
【그림 14.3.1】 상부자연사면 전경

- 상부자연사면은 전반적으로 식생이 양호하다.
- 계곡부가 1개소 조사되었고, 하절기 강우시 주의관찰이 요망된다.

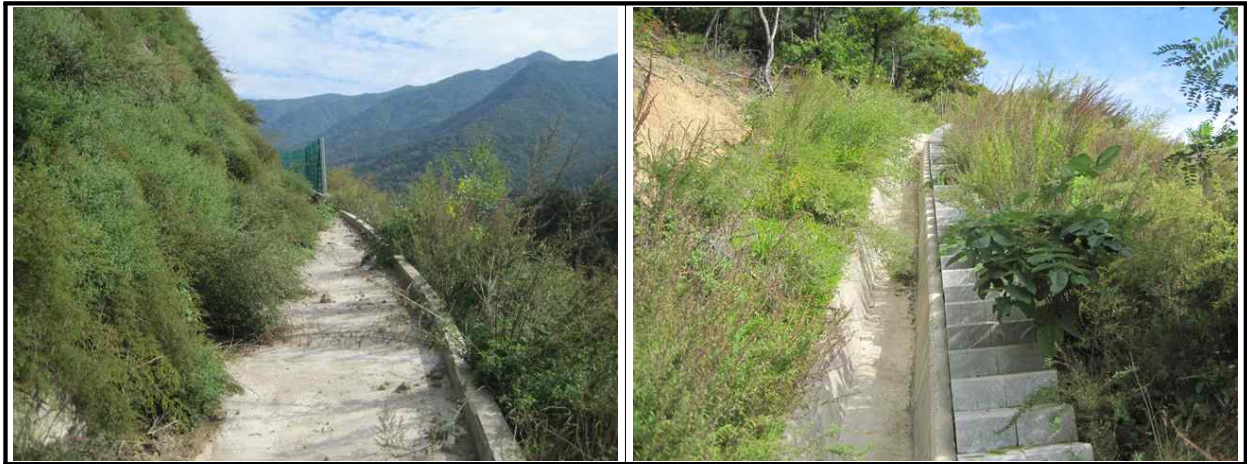
【그림 14.3.3】 배수시설 전경

- 배수시설의 배수기능에 큰 문제는 없는 것으로 조사되었다.
- 배수시설에 대한 점검결과, 소단배수로에 횡방향 균열 및 토사퇴적이 일부 조사되었다.

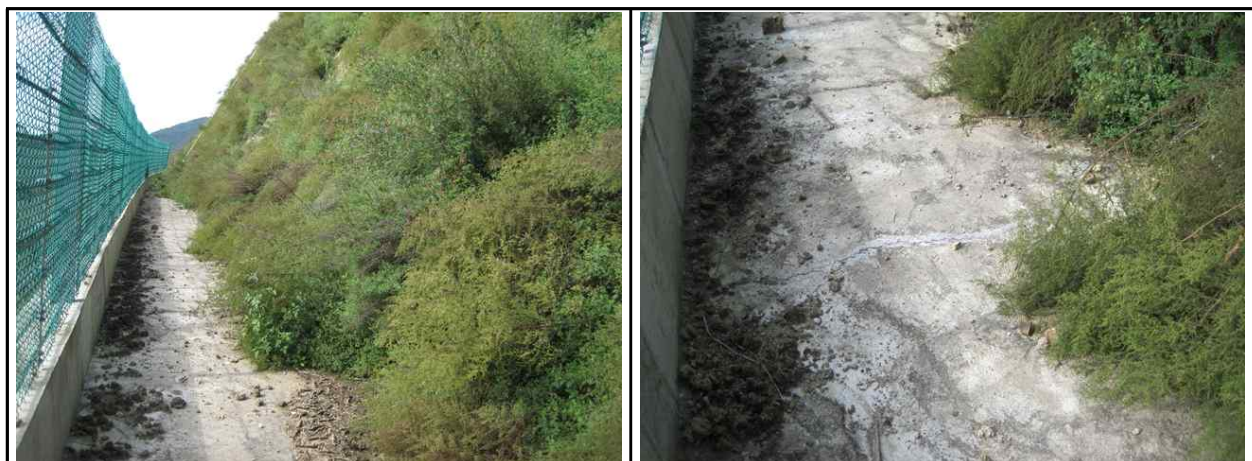
| 구 분 | 손상내용 | 수량 | 비고 |
|---|---|---|---|
| 1구간 | 소단배수로 균열<br>소단배수로 토사퇴적 | L=4.0m, 2EA<br>V=100m*0.5m*0.1m, 1EA | |

| 현 황 | 17.404K 1소단배수로 토사퇴적 | 현 황 | 17.414K 1소단배수로 균열 |
| 원 인 | 우수유입 | 원 인 | 초기건조수축, 우수유입 |

| 대 책 | 정비 | 대 책 | 균열보수 |

| 구분 | 손상내용 | 보수방안 | 손상<br>물량 | 보수<br>물량 | 단위 | 단가<br>(천원) | 개략공사비<br>(천원) | 우선<br>순위 |
|---|---|---|---|---|---|---|---|---|
| 배수시설 | 소단배수로 균열 | 주입보수 | 4.0 | 6.00 | m | 70 | 420 | 1 |

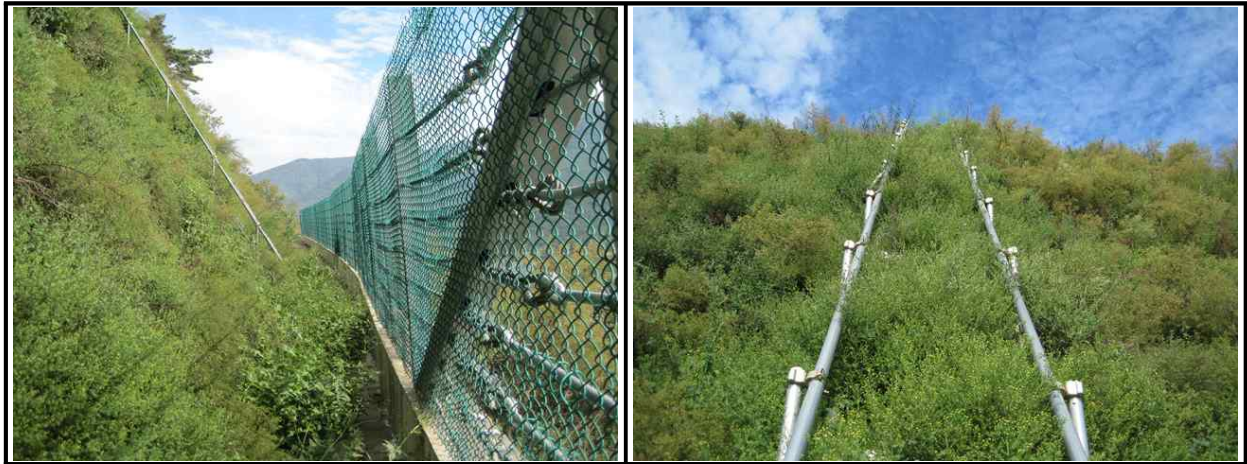
【그림 14.3.4】 보호/보강시설 전경

| 구 분 | 손상내용 | 수량 | 비고 |
|---|---|---|---|
| 1구간 | 점검계단 식생 | 1식 | |

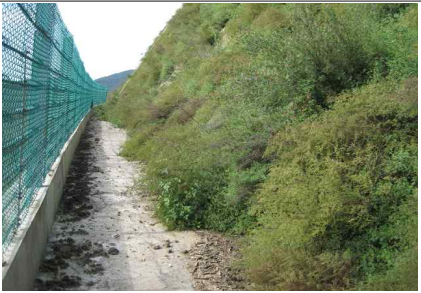
| 구 분 | 중점유지관리 사항 | 현황 사진 |
|---|---|---|
| 배수<br>시설 | <ul style="list-style-type: none"> <li>배수로 균열, 토사퇴적 구간</li> <li>→ 균열 및 토사퇴적에 대한 보수 및 정비가 필요하며, 보수후에도 재손상 발생에 대한 주기적인 점검을 실시하는 유지관리가 필요</li> </ul> | |

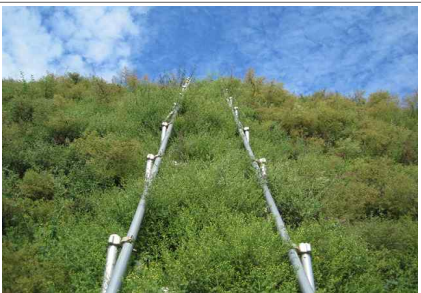
| 구 분 | 중점유지관리 사항 | 현황 사진 |
|---|---|---|
| 보호<br>시설 | <ul style="list-style-type: none"> <li>점검계단 식생</li> <li>→ 원활한 점검 및 유지관리를 위해 식생에 대한 정비가 필요</li> </ul> | |
