# 16. 상주절토16

### 16.1 시설물의 개요

본 시설물은 경상북도 구미시 도개면 다곡리(상주영천고속도로 21.194~22.054km)에 위치한 사면으로서 총 연장 860.0m, 높이 43.0m의 절토사면으로 시공되어 있다.

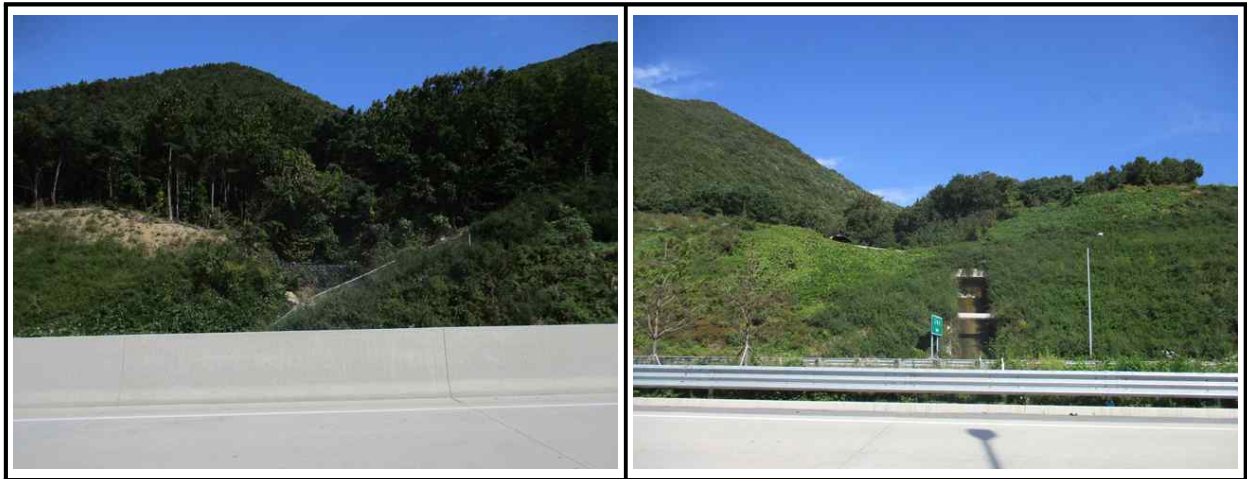
【그림 16.3.1】 상부자연사면 전경

상부 자연사면은 사면 20~30° 의 경사로 되어 있으며, 풍화토 및 퇴적토가 존재하고, 전체적으로 관목이 분포하고 있다.

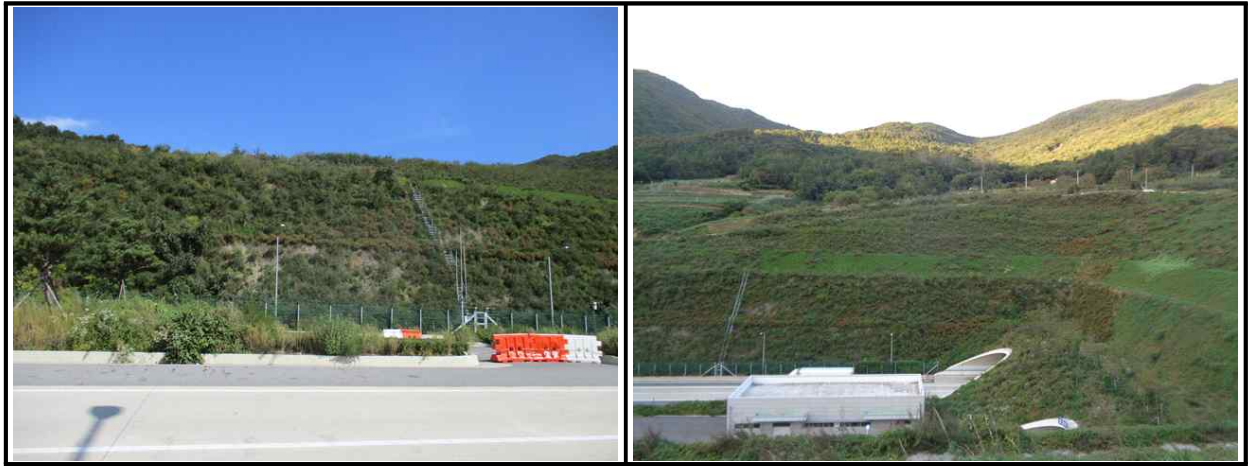
【그림 16.3.2】 사면 전경

사면에 식생공이 시공되어 있으며, 노출암에서 확인할 수 있는 암반의 풍화등급은 약한풍화(SW)~보통풍화(MW) 정도이다.

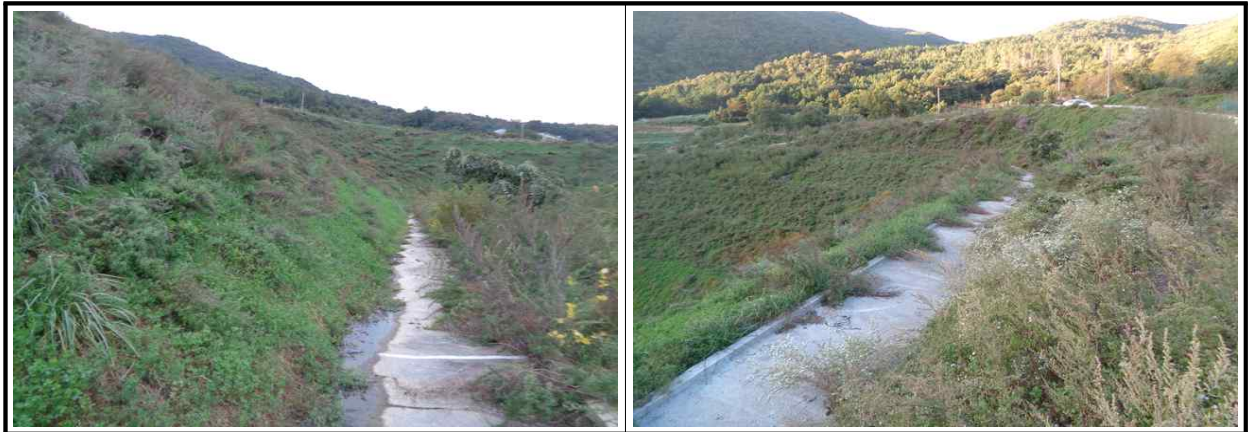
【그림 16.3.3】 배수시설 전경

대상 사면의 배수시설은 소단배수로 및 산마루측구, 수직도수로가 시공되어 있다. 그 외의 구간은 자연수로 형태이다.

- 배수시설의 배수기능에 큰 문제는 없는 것으로 조사되었다.
- 배수시설에 대한 점검결과, 소단배수로에 횡방향 균열이 일부 조사되었다.

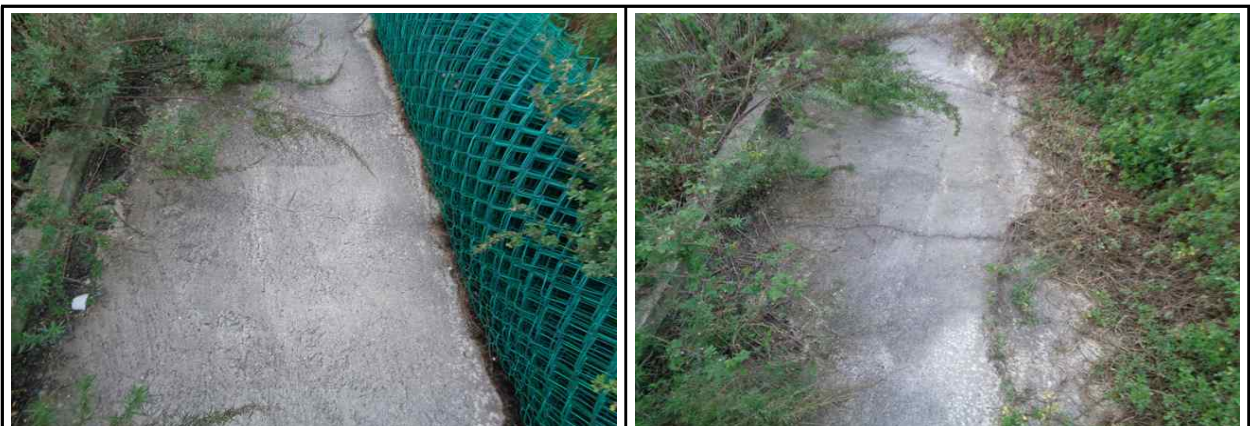
| 구 분 | 손상내용 | 수량 | 비고 |
|---|---|---|---|
| 4구간 | 소단배수로 균열 | L=4.0m, 2EA | |

| 현 황 | 22.040K 1소단배수로 균열 | 현 황 | 22.042K 1소단배수로 균열 |
| 원 인 | 초기건조수축, 우수유입 | 원 인 | 초기건조수축, 우수유입 |

| 대 책 | 균열보수 | 대 책 | 균열보수 |

| 구분 | 손상내용 | 보수방안 | 손상<br>물량 | 보수<br>물량 | 단위 | 단가<br>(천원) | 개략공사비<br>(천원) | 우선<br>순위 |
|---|---|---|---|---|---|---|---|---|
| 배수시설 | 소단배수로 균열 | 주입보수 | 4.0 | 6.00 | m | 70 | 420 | 1 |

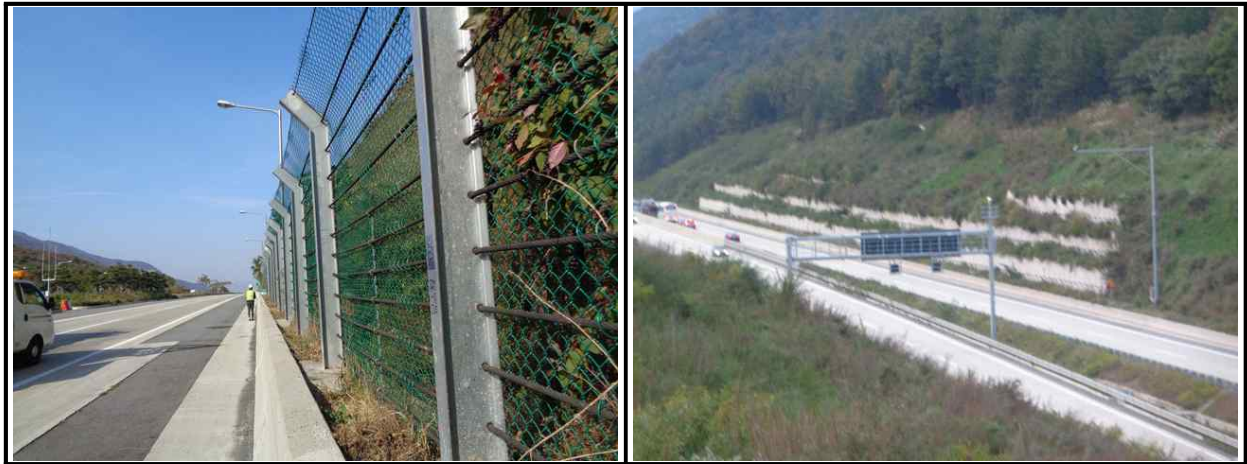
【그림 16.3.4】 보호/보강시설 전경

대상 사면 내에는 낙석방지울타리, 점검계단, 옹벽이 설치되어 있는 것으로 확인되었다.

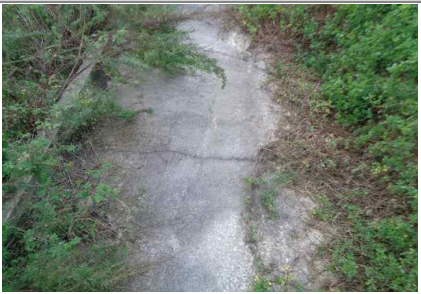
| 구 분 | 중점유지관리 사항 | 현황 사진 |
|---|---|---|
| 배수<br>시설 | <ul style="list-style-type: none"> <li>배수로 균열 구간</li> <li>→ 균열부에 대한 보수가 필요하며, 보수후에도 재손상 발생에 대한 주기적인 점검을 실시하는 유지관리가 필요</li> </ul> | |

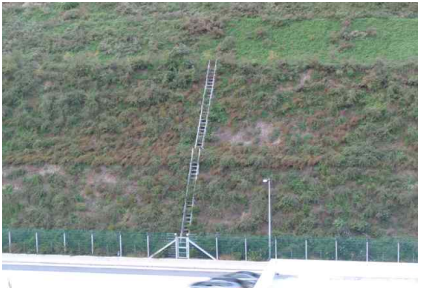
| 구 분 | 중점유지관리 사항 | 현황 사진 |
|---|---|---|
| 보호<br>시설 | <ul style="list-style-type: none"> <li>점검계단 식생</li> <li>→ 원활한 점검 및 유지관리를 위해 식생에 대한 정비가 필요</li> </ul> | |
