## **20. 영천절토20**

### 20.1 시설물의 개요

본 시설물은 경상북도 군위군 소보면 달산리(상주영천고속도로 25.854~26.074km)에 위치한 사면으로서 총 연장 220.0m, 높이 46.0m의 절토사면으로 시공되어 있다.

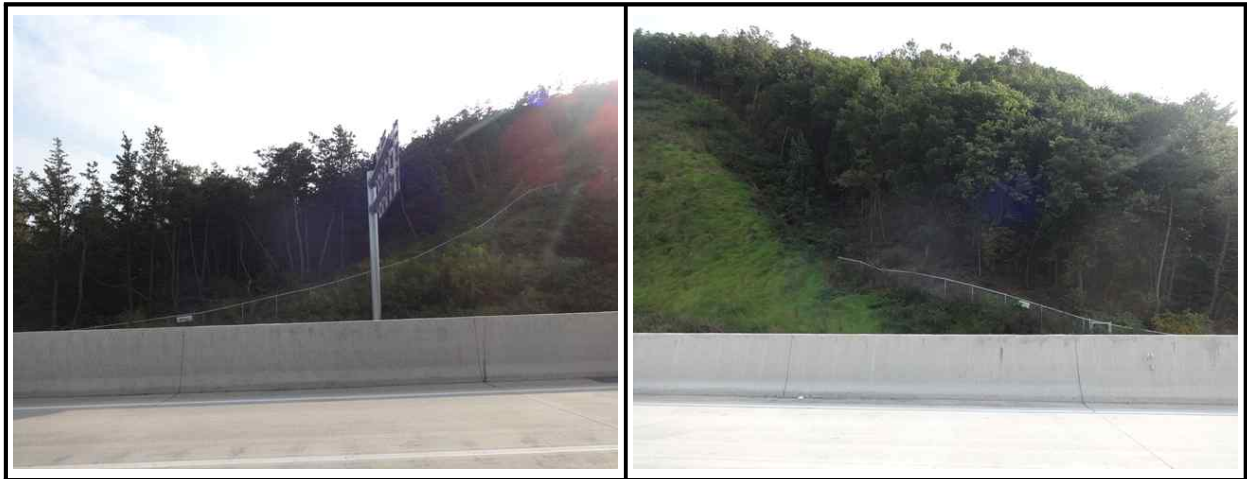
【그림 20.3.1】 상부자연사면 전경

- 상부자연사면은 전반적으로 양호하다.
- 계곡부가 1개소 조사되었고, 하절기 강우시 주의관찰이 요망된다.

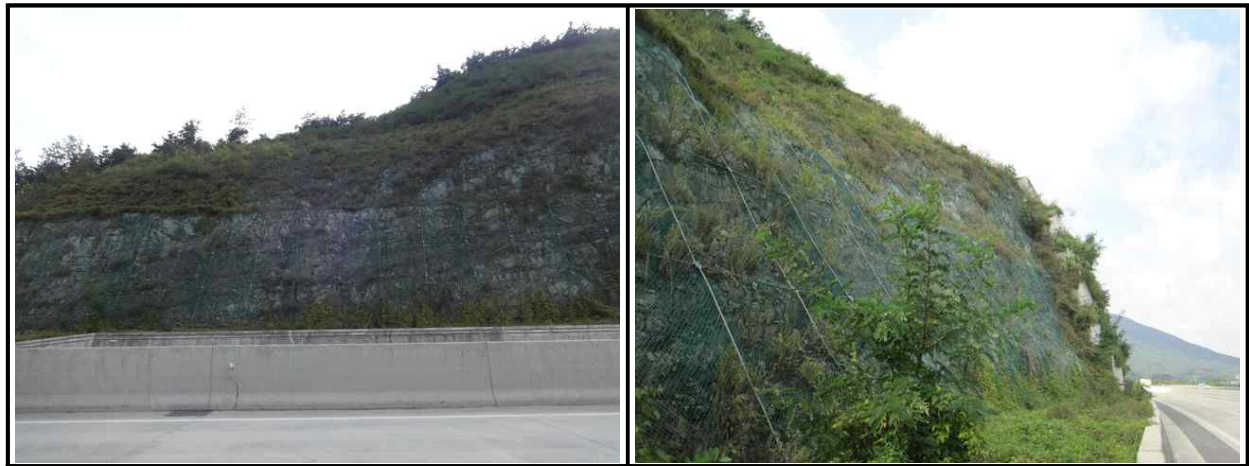
【그림 20.3.2】 사면 전경

- 사면 전반적으로 식생상태가 양호~보통인 것으로 조사되었다. 기점점인 19년 정기안전점검과 비교시 식생이 양호해 진 것으로 조사되었다.
- 현장조사 결과, 전반적으로 양호한 상태이다.

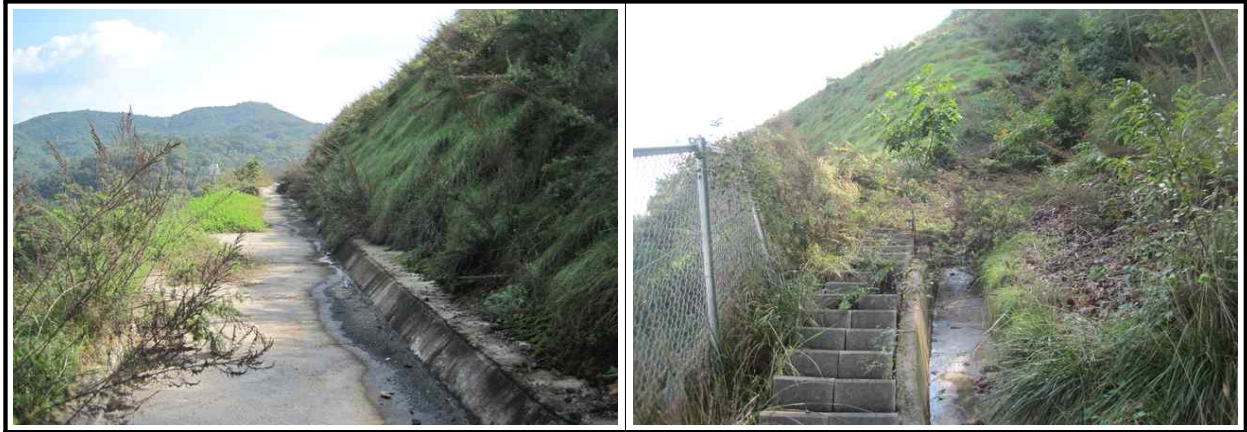
【그림 20.3.3】 배수시설 전경

- 배수시설의 배수기능에 큰 문제는 없는 것으로 조사되었다.
- 배수시설에 대한 점검결과, 소단배수로에 균열 및 국부적인 파손, 산마루측구 균열이 일부 조사되었다.

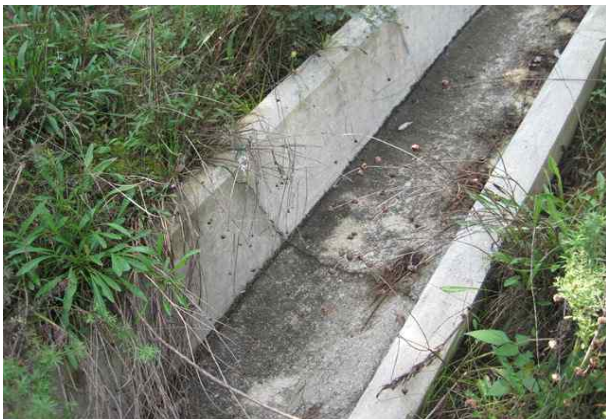
| 현 황 | 26.050K 산마루측구 균열 | 현 황 | 25.924K 소단배수로 균열 |
| 원 인 | 초기건조수축, 우수유입 | 원 인 | 초기건조수축, 우수유입 |

| 대 책 | 균열보수 | 대 책 | 균열보수 |

| 구분 | 손상내용 | 보수방안 | 손상<br>물량 | 보수<br>물량 | 단위 | 단가<br>(천원) | 개략공사비<br>(천원) | 우선<br>순위 |
|---|---|---|---|---|---|---|---|---|
| | 산마루측구 균열 | 주입보수 | 1.0 | 1.50 | m | 70 | 105 | 1 |

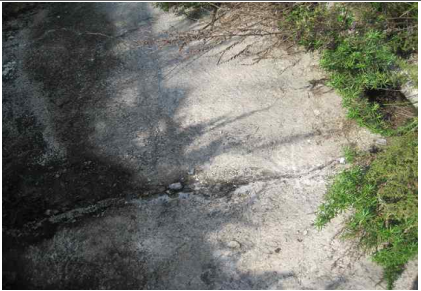
| 구 분 | 중점유지관리 사항 | 현황 사진 |
|---|---|---|
| 배수<br>시설 | <ul style="list-style-type: none"> <li>배수로 균열 구간</li> <li>→ 균열부에 대한 보수가 필요하며, 보수후에도 재손상 발생에 대한 주기적인 점검을 실시하는 유지관리가 필요</li> </ul> | |

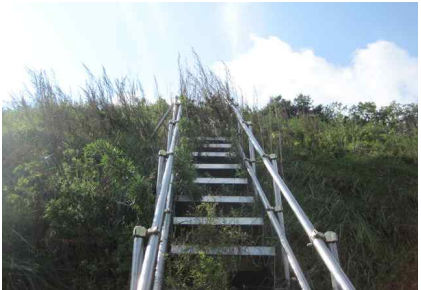
| 구 분 | 중점유지관리 사항 | 현황 사진 |
|---|---|---|
| 보호<br>시설 | <ul style="list-style-type: none"> <li>점검계단 식생</li> <li>→ 원활한 점검 및 유지관리를 위해 식생에 대한 정비가 필요</li> </ul> | |
