## **23. 영천절토23**

### 23.1 시설물의 개요

본 시설물은 경상북도 군위군 소보면 신계리(상주영천고속도로 27.674~28.114km)에 위치한 사면으로서 총 연장 440.0m, 높이 40.0m의 절토사면으로 시공되어 있다.

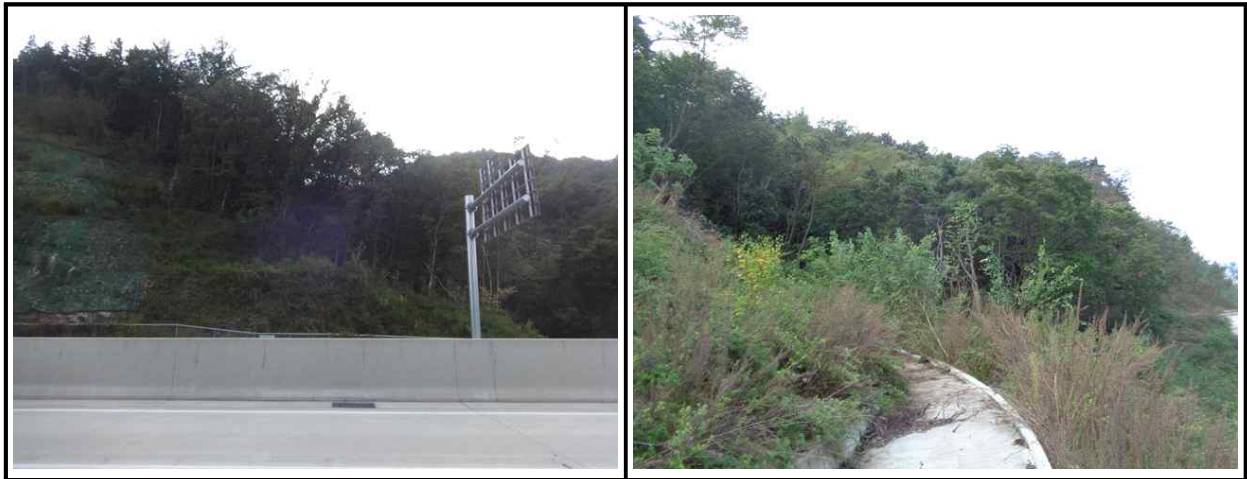
【그림 23.3.1】 상부자연사면 전경

- 상부자연사면은 전반적으로 양호하다.
- 계곡부가 1개소 조사되었고, 하절기 강우시 주의관찰이 요망된다.

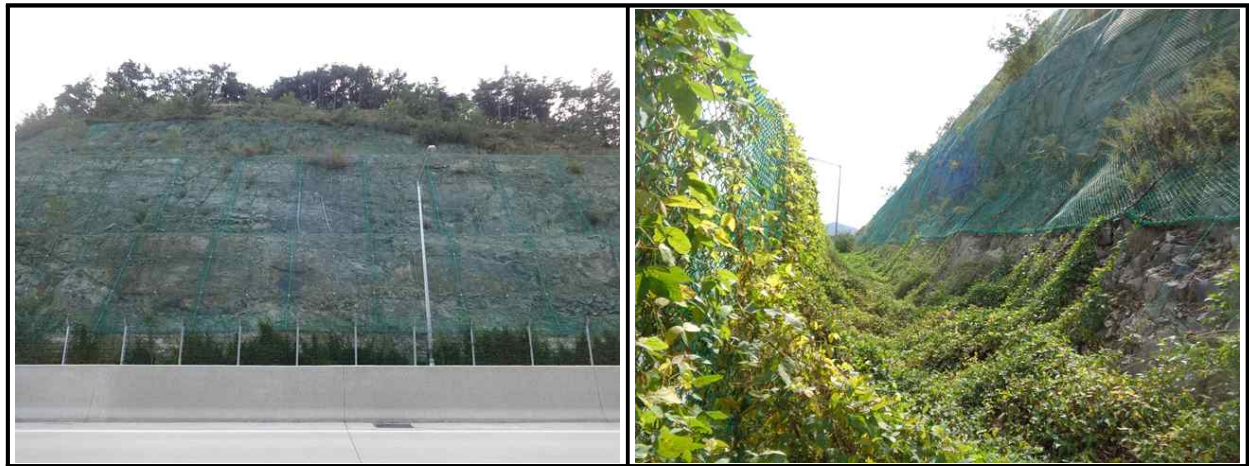
【그림 23.3.2】 사면 전경

- 사면 전반적으로 식생상태가 양호~보통인 것으로 조사되었다. 기점점인 19년 정기안전점검과 비교시 식생이 양호해 진 것으로 조사되었다.
- 현장조사 결과, 전반적으로 양호한 상태이다.

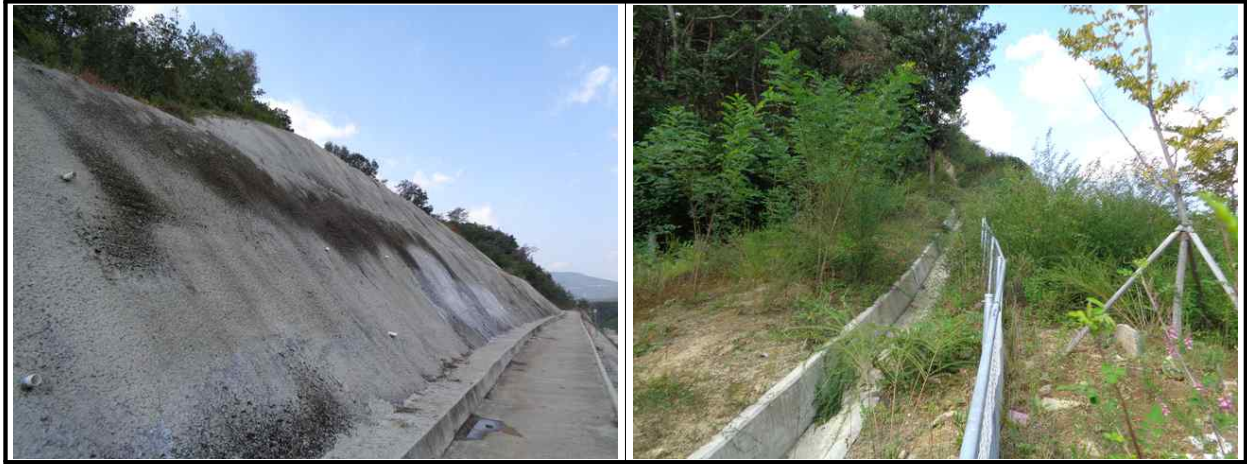
【그림 23.3.3】 배수시설 전경

- 배수시설의 배수기능에 큰 문제는 없는 것으로 조사되었다.
- 배수시설에 대한 점검결과, 소단배수로에 균열이 일부 조사되었다.

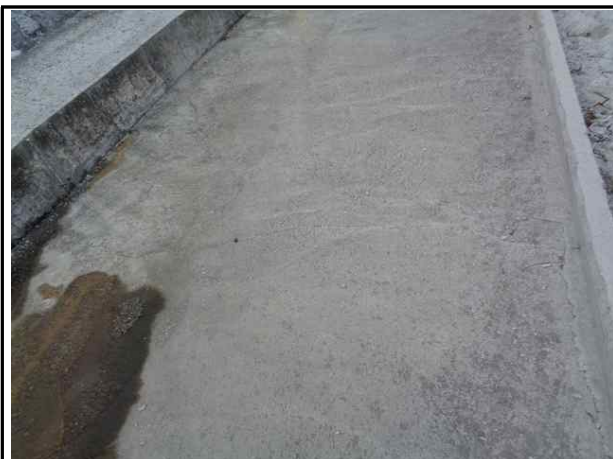
| 현 황 | 27.990K 1소단배수로 균열 | 현 황 | 28.000K 1소단배수로 균열 |
| 원 인 | 초기건조수축, 우수유입 | 원 인 | 초기건조수축, 우수유입 |

| 대 책 | 균열보수 | 대 책 | 균열보수 |

| 구분 | 손상내용 | 보수방안 | 손상<br>물량 | 보수<br>물량 | 단위 | 단가<br>(천원) | 개략공사비<br>(천원) | 우선<br>순위 |
|---|---|---|---|---|---|---|---|---|
| 배수시설 | 소단배수로 균열 | 주입보수 | 8.0 | 12.00 | m | 70 | 840 | 1 |

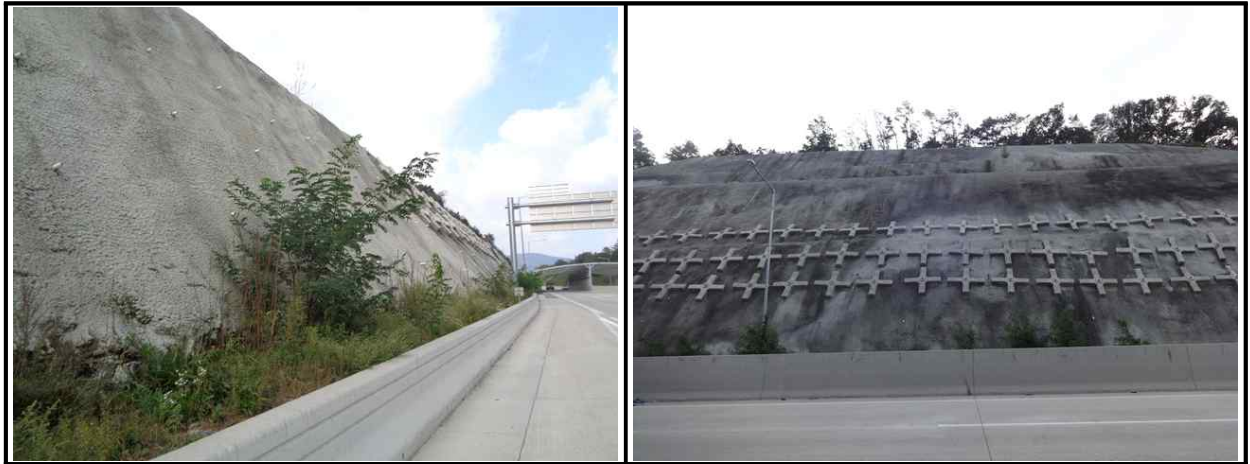
【그림 23.3.4】 보호/보강시설 전경

- 사면보호/보강시설은 기능발휘에 큰 문제가 없는 것으로 조사되었다.

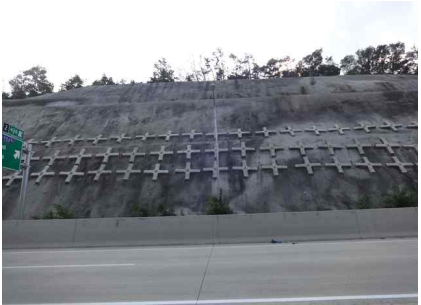
| 구 분 | 중점유지관리 사항 | 현황 사진 |
|---|---|---|
| 사<br>면<br>부 | <ul style="list-style-type: none"> <li>• 격자앵커 설치 구간</li> <li>→ 격자앵커부는 현재 양호한 상태이나, 장기공용시 우수 및 동결융해로 인한 정착력 저하 및 주변부 유실이 발생할 수 있으므로, 주기적인 점검으로 통해 손상의 발생유무에 대한 확인, 유지관리를 실시</li> </ul> | |

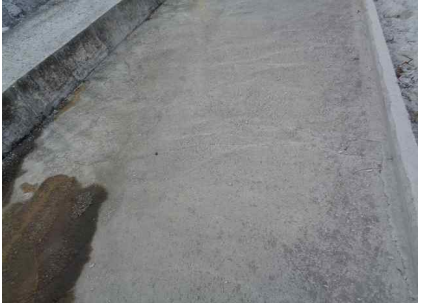
| 구 분 | 중점유지관리 사항 | 현황 사진 |
|---|---|---|
| 배수<br>시설 | <ul style="list-style-type: none"> <li>• 배수로 균열 구간</li> <li>→ 균열부에 대한 보수가 필요하며, 보수후에도 재손상 발생에 대한 주기적인 점검을 실시하는 유지관리가 필요</li> </ul> | |

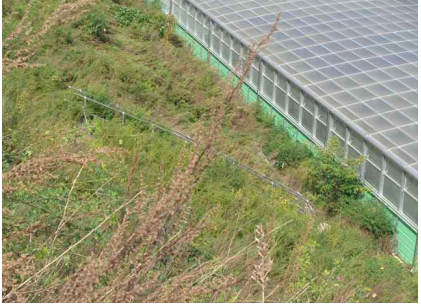
| 구 분 | 중점유지관리 사항 | 현황 사진 |
|---|---|---|
| 보호<br>시설 | <ul style="list-style-type: none"> <li>• 점검계단 식생</li> <li>→ 원활한 점검 및 유지관리를 위해 식생에 대한 정비가 필요</li> </ul> | |
