## **28. 영천절토28**

### 28.1 시설물의 개요

본 시설물은 경상북도 구미시 장천면 오로리(상주영천고속도로 37.175~37.415km)에 위치한 사면으로서 총 연장 240.0m, 높이 41.0m의 절토사면으로 시공되어 있다.

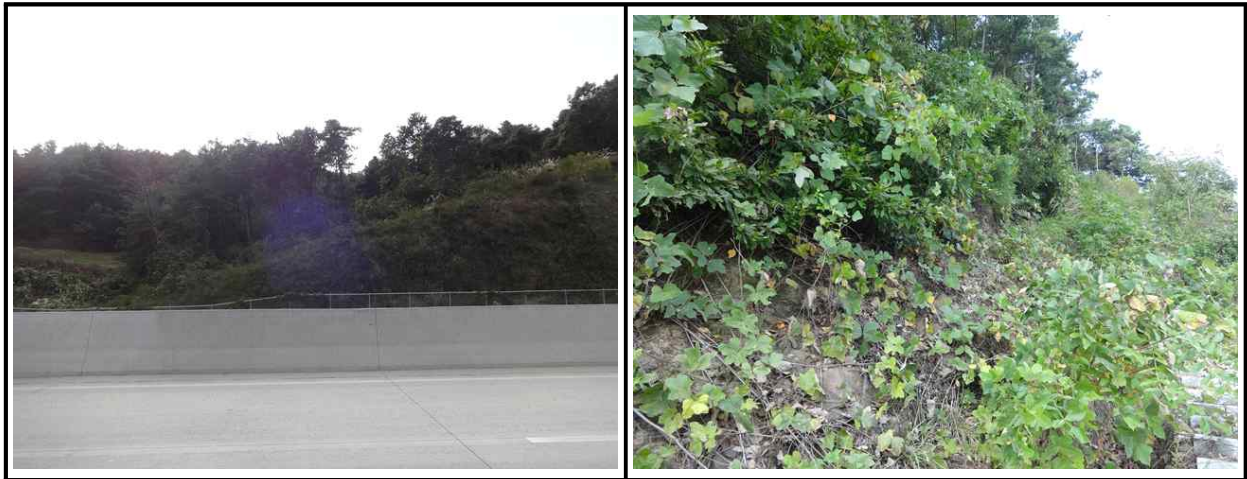
【그림 28.3.1】 상부자연사면 전경

상부 자연사면은 사면 10~20° 의 경사로 되어 있으며, 풍화토 및 퇴적토가 존재하고, 관목이 서식하고 있다.

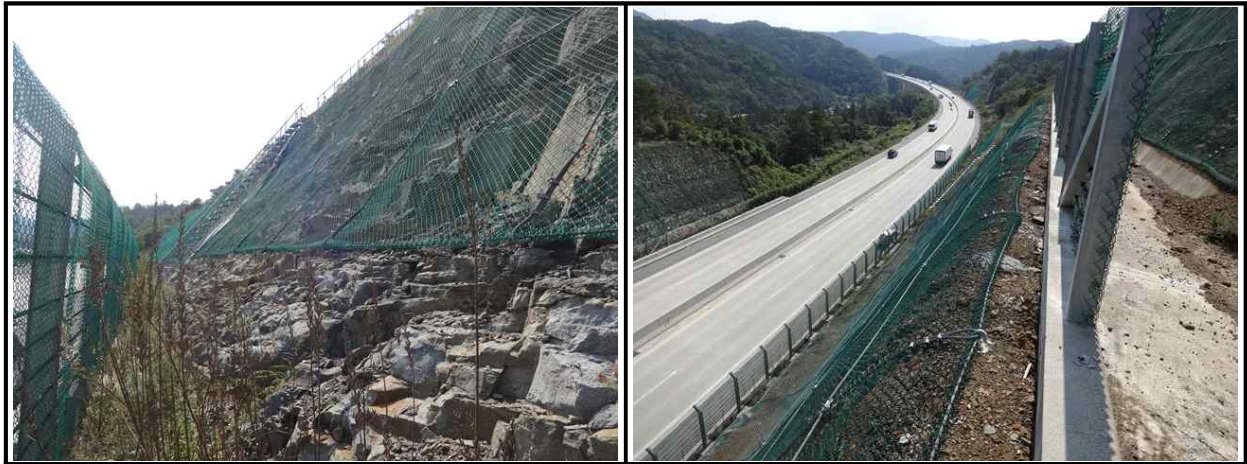
【그림 28.3.2】 사면 전경

사면에 식생공, 낙석방지망이 시공되어 있으며, 노출암에서 확인할 수 있는 암반의 풍화등급은 약한풍화(SW)~심한풍화(HW) 정도이다.

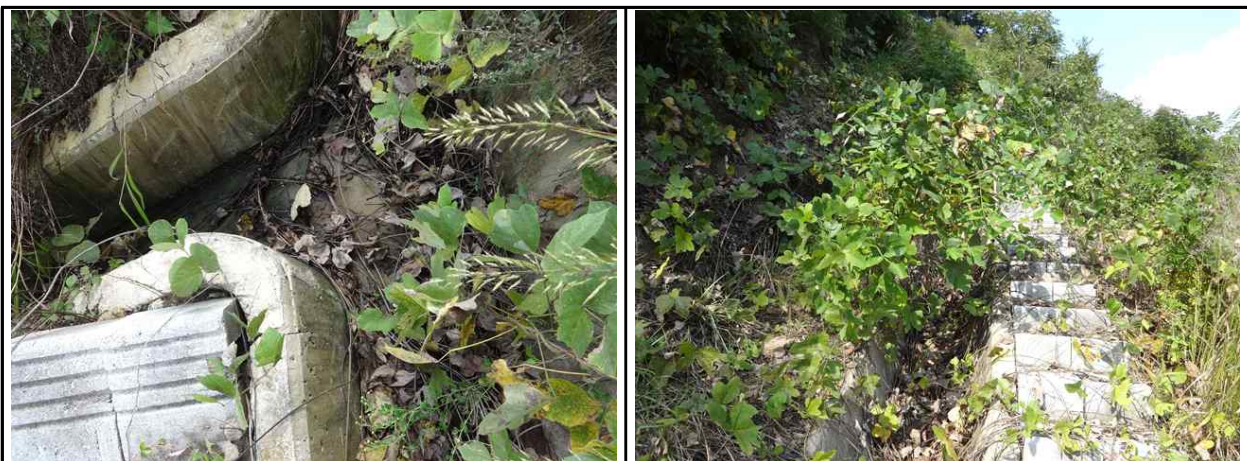
| 구 분 | 손상내용 | 수량 | 비고 |
|---|---|---|---|
| 1구간 | 산마루측구 파손 | A=0.1m*0.5m, 1EA | |

| 현 황 | 37.274K 산마루측구 파손 | 현 황 | 산마루측구 전경 |
| 원 인 | 거푸집제거시 충격, 우수유입, 열화 | 원 인 | — |

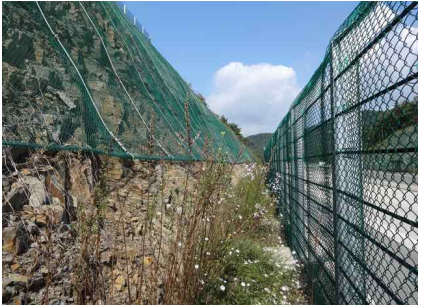
| 구 분 | 중점유지관리 사항 | 현황 사진 |
|---|---|---|
| 사<br>면<br>부 | <ul style="list-style-type: none"> <li>• 풍화구간<br/>→ 현재 낙석방지울타리 및 낙석방지망 설치로 안전성에 는 문제가 없는 상태이나, 장기공용시 우수 및 동결융해로 인한 유실이 발생할 수 있으므로, 주기적인 점검으로 통해 손상의 발생유무에 대한 확인, 유지관리를 실시</li> </ul> | |

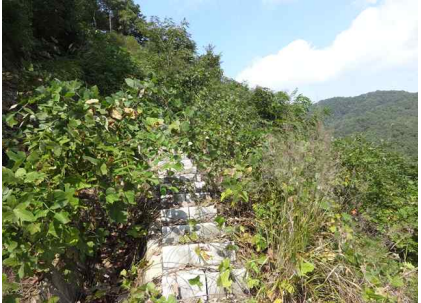
| 구 분 | 중점유지관리 사항 | 현황 사진 |
|---|---|---|
| 보호<br>시설 | <ul style="list-style-type: none"> <li>• 점검계단 식생<br/>→ 원활한 점검 및 유지관리를 위해 식생에 대한 정비가 필요</li> </ul> | |
