## 29. 상주절토29

### 29.1 시설물의 개요

본 시설물은 경상북도 구미시 장천면 오로리(상주영천고속도로 38.165~38.455km)에 위치한 사면으로서 총 연장 290.0m, 높이 39.0m의 절토사면으로 시공되어 있다.

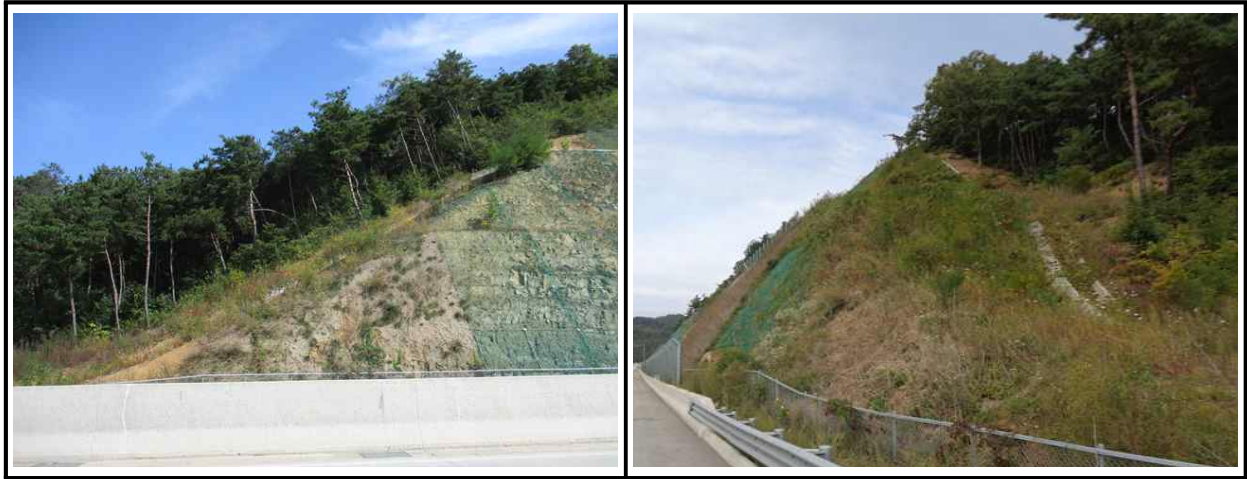
【그림 29.3.1】 상부자연사면 전경

상부 자연사면은 사면 20~30°의 경사로 되어 있으며, 풍화토 및 퇴적토가 존재하고, 관목이 서식하고 있다.

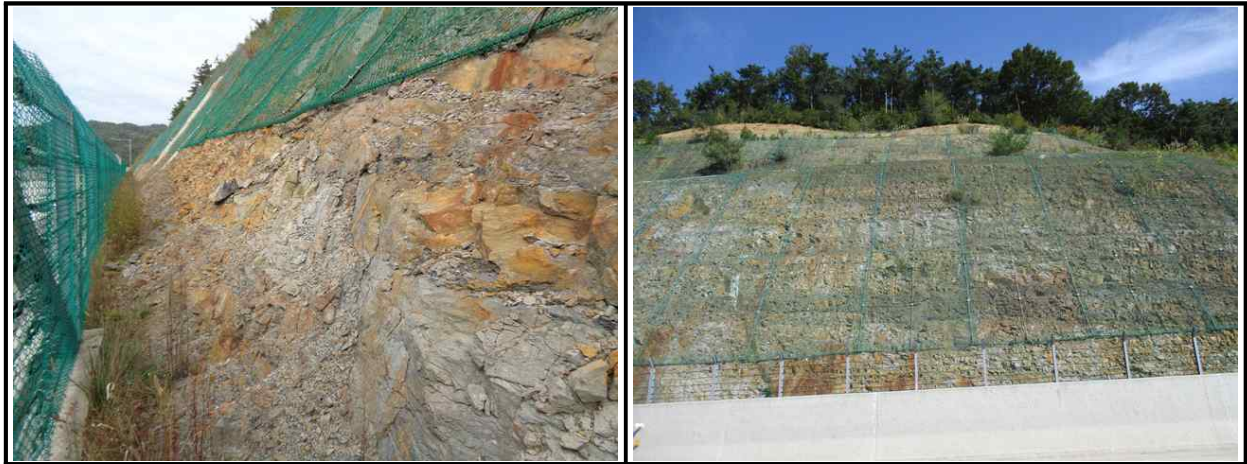
【그림 29.3.2】 사면 전경

사면에 식생공, 낙석방지망이 시공되어 있으며, 노출암에서 확인할 수 있는 암반의 풍화등급은 약한풍화(SW)~심한풍화(HW) 정도이다.

| 구 분 | 중점유지관리 사항 | 현황 사진 |
|---|---|---|
| 사<br>면<br>부 | <ul style="list-style-type: none"> <li>• 풍화구간<br/>→ 현재 낙석방지울타리 및 낙석방지망 설치로 안전성에 는 문제가 없는 상태이나, 장기공용시 우수 및 동결융해로 인한 유실이 발생할 수 있으므로, 주기적인 점검으로 통해 손상의 발생유무에 대한 확인, 유지관리를 실시</li> </ul> | |

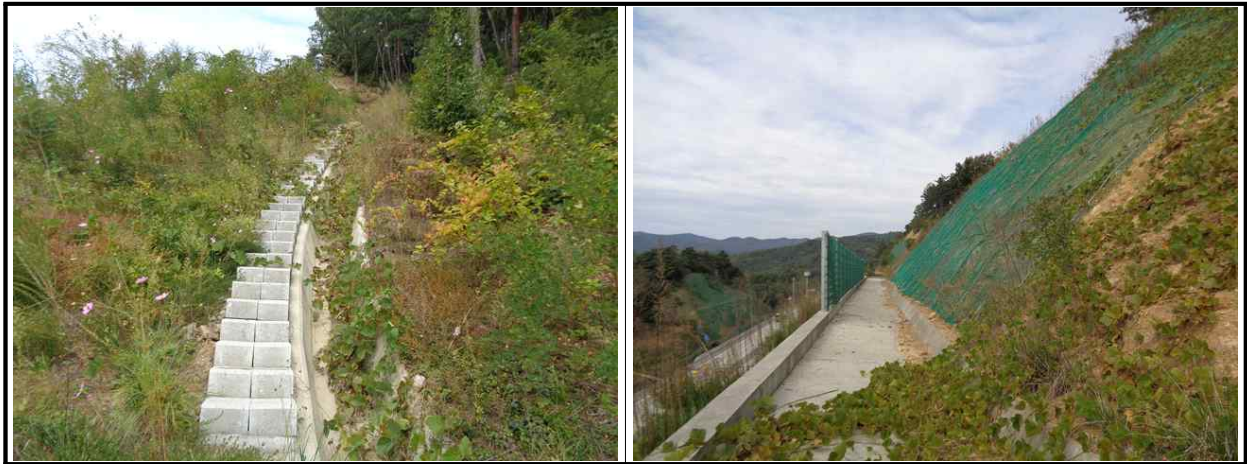
【그림 29.3.3】 배수시설 전경

- 배수시설의 배수기능에 큰 문제는 없는 것으로 조사되었다.
- 배수시설에 대한 점검결과, 소단배수로 및 산마루측구에 균열이 일부 조사되었다.

| 구 분 | 중점유지관리 사항 | 현황 사진 |
|---|---|---|
| 배수<br>시설 | <ul style="list-style-type: none"> <li>• 배수로 균열 구간<br/>→ 균열부에 대한 보수가 필요하며, 보수후에도 재손상 발생에 대한 주기적인 점검을 실시하는 유지관리가 필요</li> </ul> | |

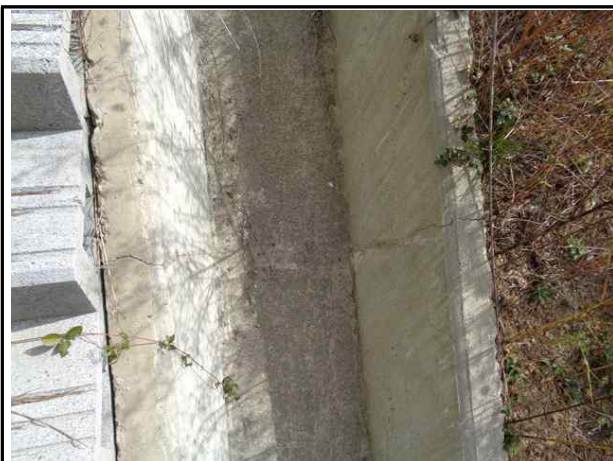
| 현 황 | 38.18K 산마루측구 균열 | 현 황 | 38.38K 소단배수로 균열 |
| 원 인 | 건조수축, 우수유입 | 원 인 | 건조수축, 우수유입 |

| 대 책 | 균열보수 | 대 책 | 균열보수 |

| 구분 | 손상내용 | 보수방안 | 손상<br>물량 | 보수<br>물량 | 단위 | 단가<br>(천원) | 개략공사비<br>(천원) | 우선<br>순위 |
|---|---|---|---|---|---|---|---|---|
| | 산마루측구 균열 | 주입보수 | 2.5 | 3.75 | m | 70 | 263 | 1 |

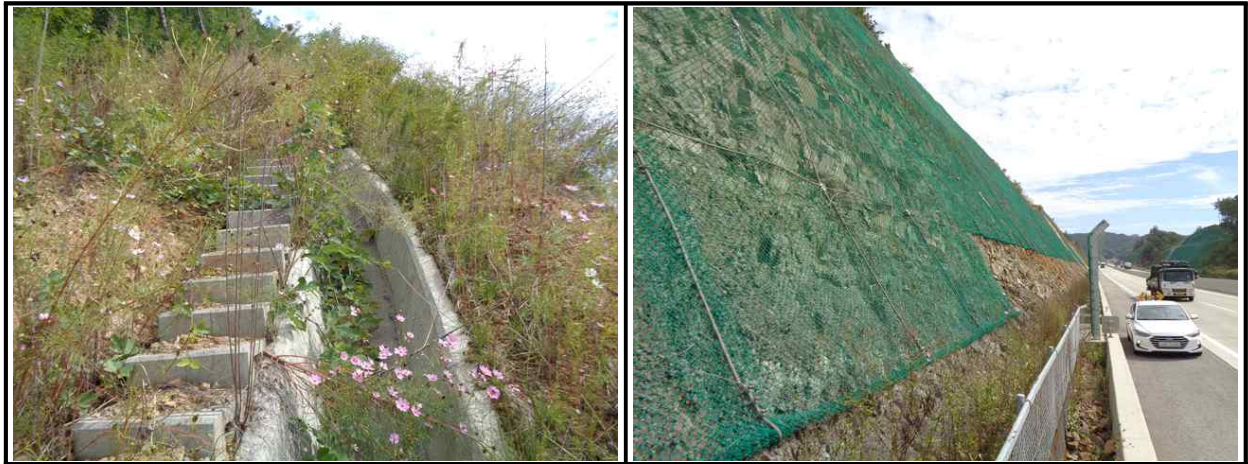
【그림 29.3.4】 보호/보강시설 전경

- 사면보호/보강시설은 기능발휘에 큰 문제가 없는 것으로 조사되었다.
- 점검결과, 슛크리트에 국부적인 백태, 미세균열이 확인되었으나, 보호공은 전반적으로 양호한 상태이다. 백태 및 미세균열은 보수보다는 주기적인 점검을 실시하는 유지관리가 효과적이다.

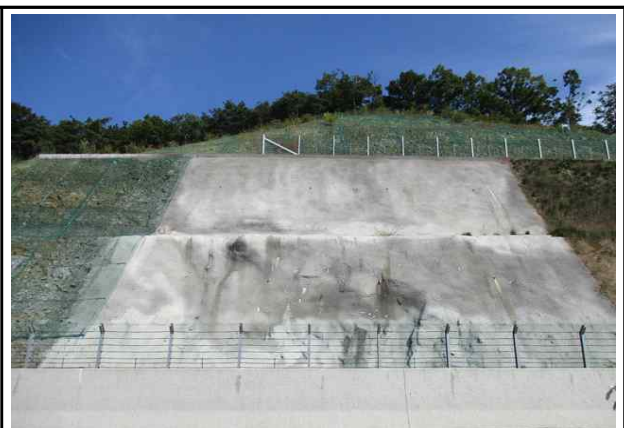
| 현 황 | 스�크리트 전경 | 현 황 | 스�크리트 백태 |
| 원 인 | — | 원 인 | 초기건조수축, 우수유입 |
