## **36. 상주절토36**

### 36.1 시설물의 개요

본 시설물은 경상북도 군위군 부계면 가호리(상주영천고속도로 53.068~53.448km)에 위치한 사면으로서 총 연장 380.0m, 높이 37.0m의 절토사면으로 시공되어 있다.

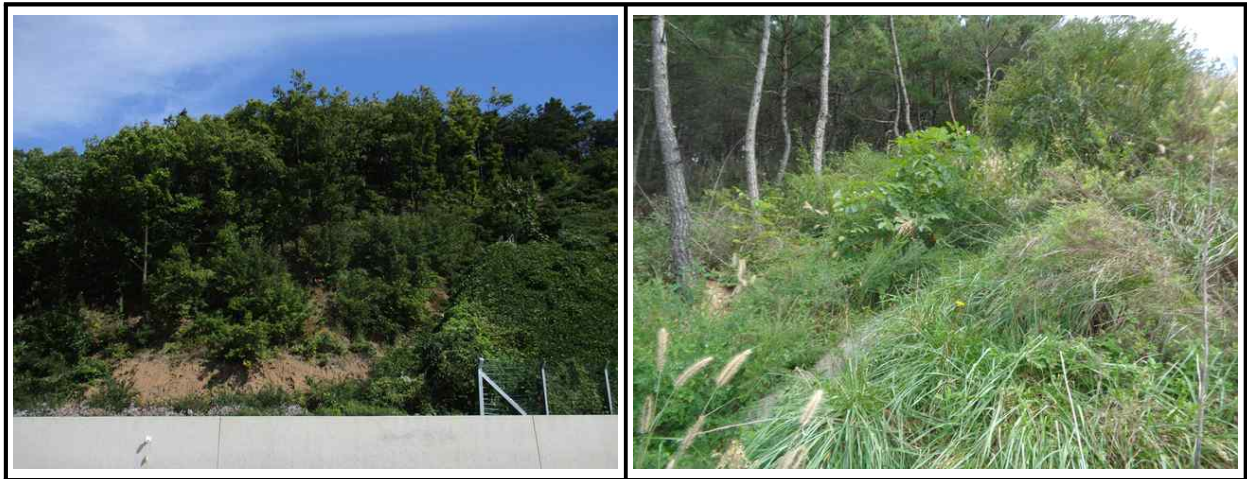
【그림 36.3.1】 상부자연사면 전경

상부 자연사면은 사면 10~20° 의 경사로 되어 있으며, 풍화토 및 퇴적토가 존재하고, 관목이 서식하고 있다.

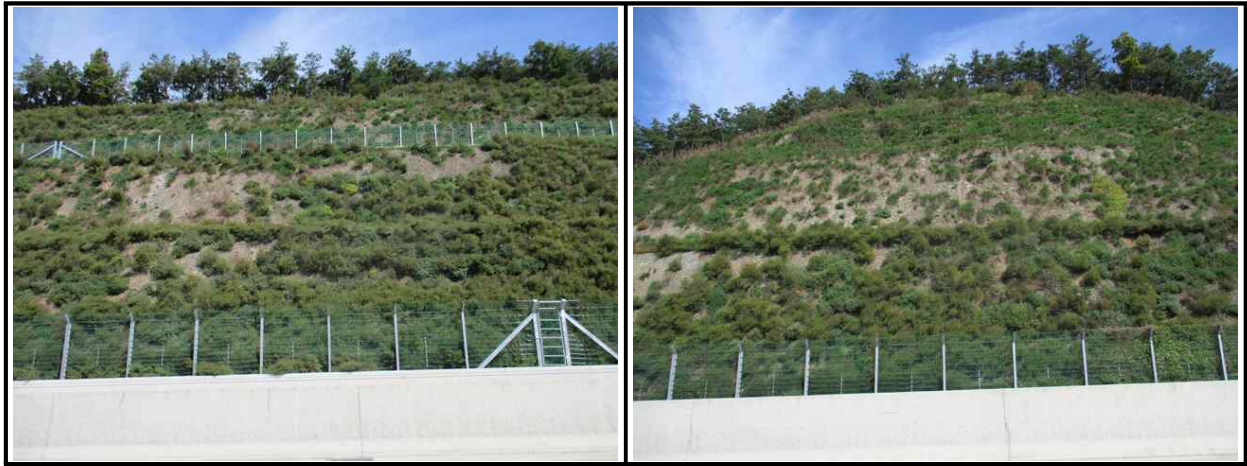
【그림 36.3.2】 사면 전경

사면에 식생공이 시공되어 있으며, 노출암에서 확인할 수 있는 암반의 풍화등급은 약한풍화(SW)~심한풍화(HW) 정도이다.

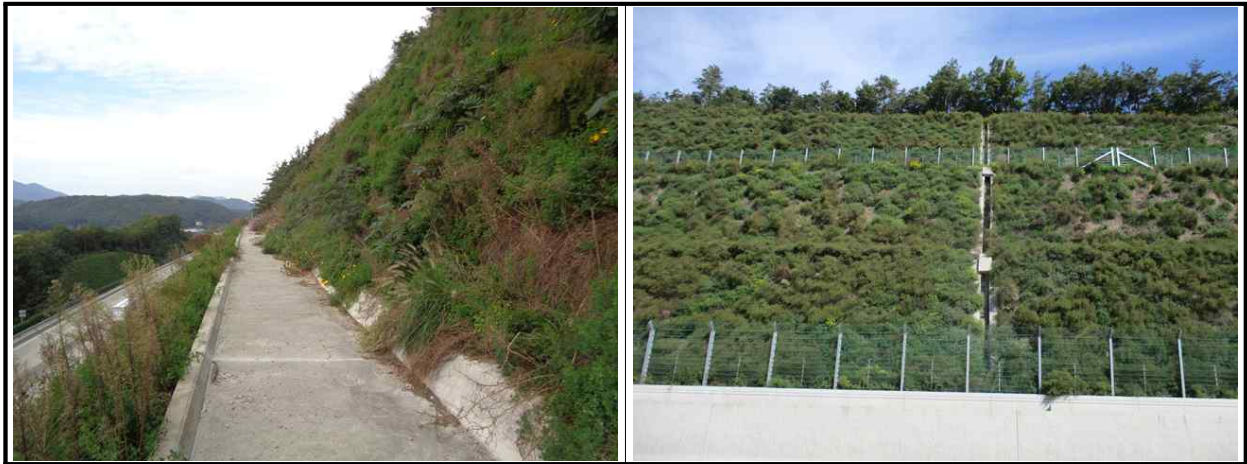
【그림 36.3.3】 배수시설 전경

대상 사면의 배수시설은 소단배수로 및 산마루측구, 수직도수로가 시공되어 있다.

- 배수시설의 배수기능에 큰 문제는 없는 것으로 조사되었다.
- 배수시설에 대한 점검결과, 소단배수로 균열이 일부 조사되었다.

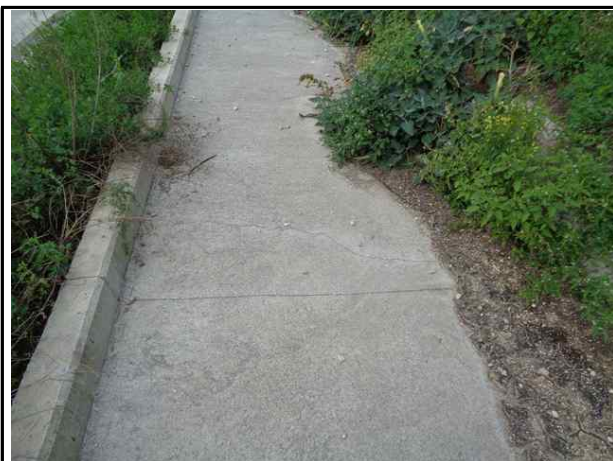
| 구 분 | 손상내용 | 수량 | 비고 |
|---|---|---|---|
| 2구간 | 소단배수로 균열 | L=2.0m, 1EA | |

| 현 황 | 53.405K 소단배수로 균열 | 현 황 | 산마루측구 전경 |
| 원 인 | 건조수축, 우수유입, 열화 | 원 인 | — |

| 대 책 | 균열보수 | 대 책 | — |

| 구분 | 손상내용 | 보수방안 | 손상<br>물량 | 보수<br>물량 | 단위 | 단가<br>(천원) | 개략공사비<br>(천원) | 우선<br>순위 |
|---|---|---|---|---|---|---|---|---|
| 배수시설 | 소단배수로 균열 | 주입보수 | 2.0 | 3.00 | m | 70 | 210 | 1 |

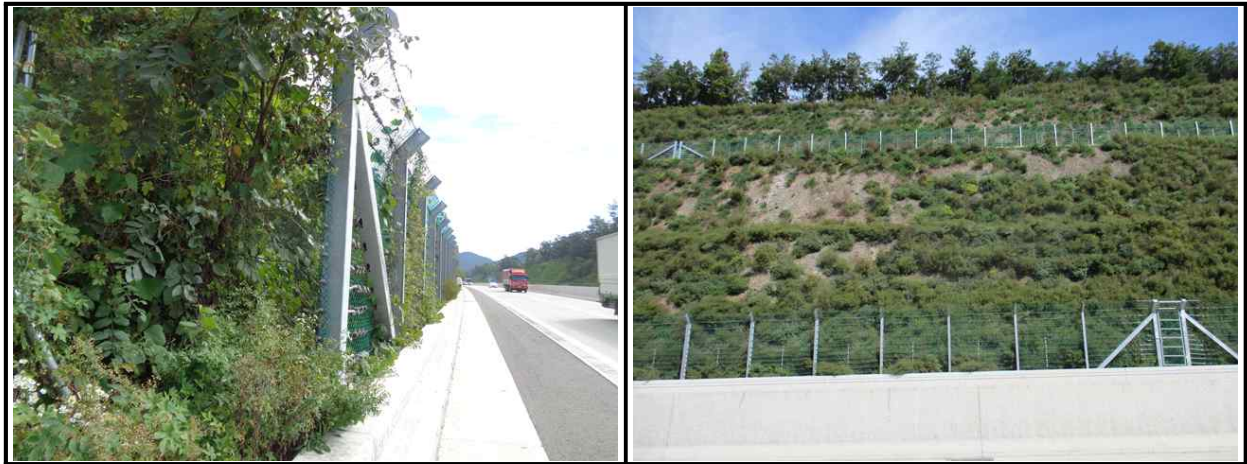
【그림 36.3.4】 보호/보강시설 전경

대상 사면 내에는 점검계단, 낙석방지망, 낙석방지울타리가 설치되어 있는 것으로 확인되었다.

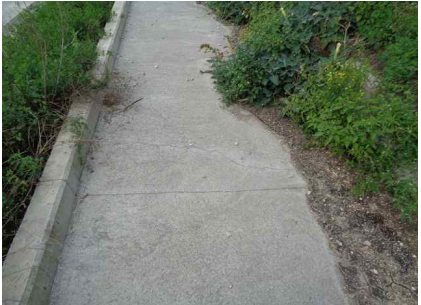
| 구 분 | 중점유지관리 사항 | 현황 사진 |
|---|---|---|
| 배수<br>시설 | <ul style="list-style-type: none"> <li>• 배수로 균열 구간<br/>→ 균열부에 대한 보수가 필요하며, 보수후에도 재손상 발생에 대한 주기적인 점검을 실시하는 유지관리가 필요</li> </ul> | |

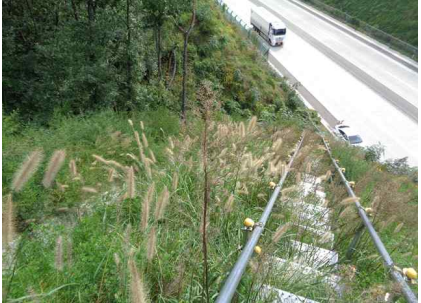
| 구 분 | 중점유지관리 사항 | 현황 사진 |
|---|---|---|
| 보호<br>시설 | <ul style="list-style-type: none"> <li>• 점검계단 식생<br/>→ 원활한 점검 및 유지관리를 위해 식생에 대한 정비가 필요</li> </ul> | |
