# 37. 상주절토37

### 37.1 시설물의 개요

본 시설물은 경상북도 군위군 부계면 창평리(상주영천고속도로 54.038~54.798km)에 위치한 사면으로서 총 연장 760.0m, 높이 50.0m의 절토사면으로 시공되어 있다.

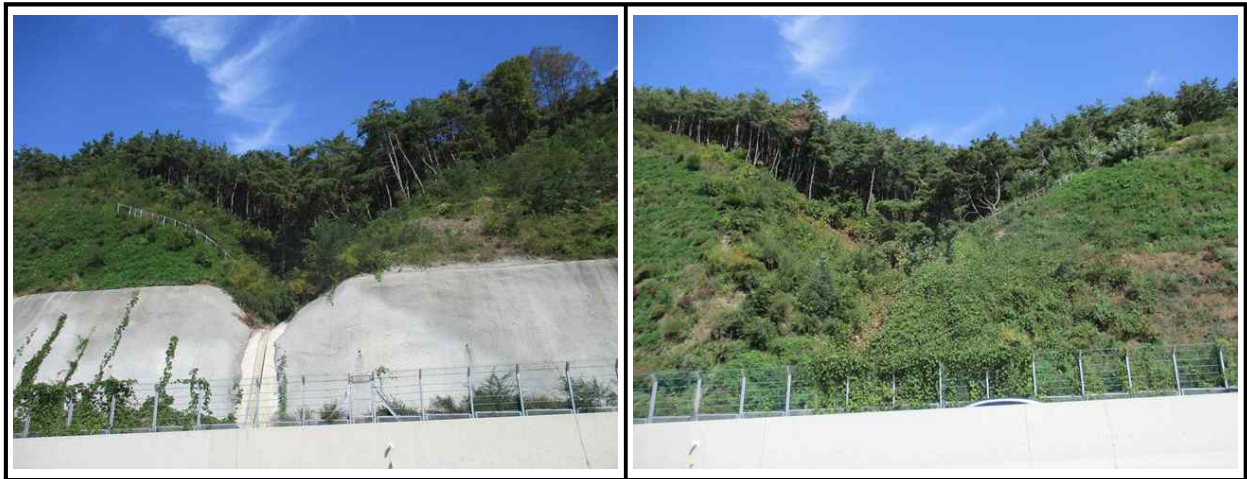
【그림 37.3.1】 상부자연사면 전경

- 상부자연사면은 전반적으로 식생이 양호하다.
- 계곡부가 4개소 조사되었고, 하절기 강우시 주의관찰이 요망된다.

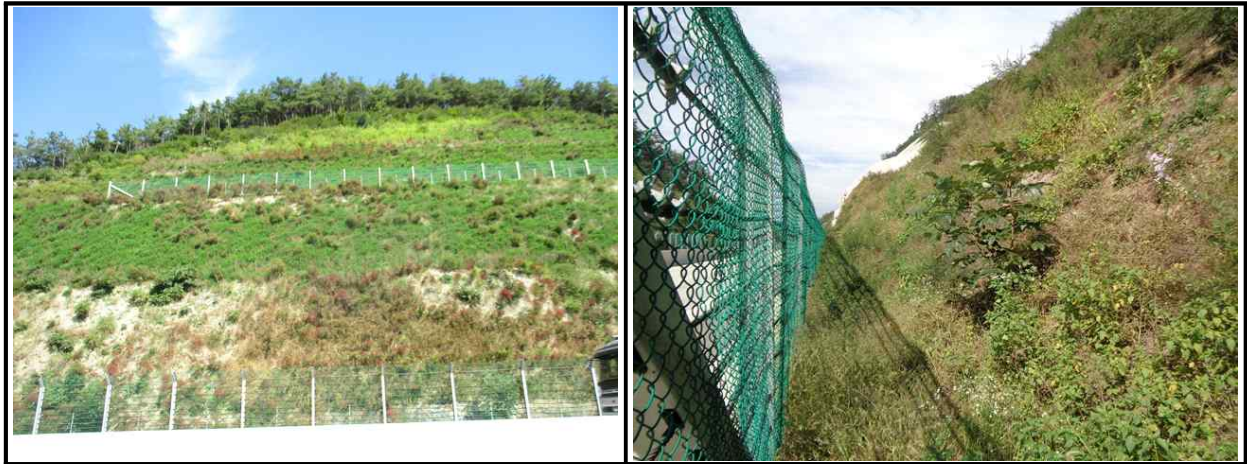
【그림 37.3.2】 사면 전경

- 사면 전반적으로 식생상태가 양호~보통인 것으로 조사되었다. 기점점인 19년 정기안전점검과 비교시 식생이 양호해 진 것으로 조사되었다.
- 현장조사 결과, 전반적으로 양호한 상태이다.

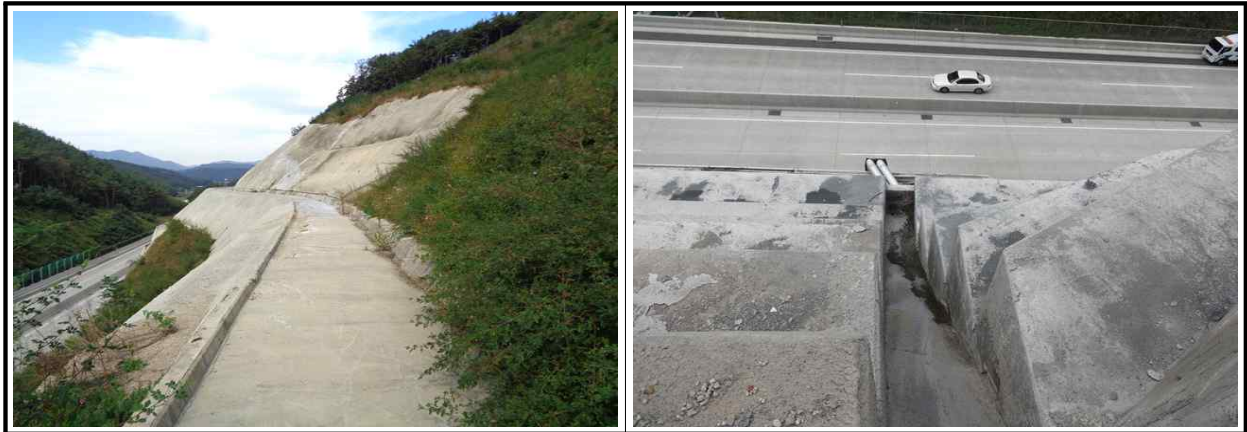
【그림 37.3.3】 배수시설 전경

- 배수시설의 배수기능에 큰 문제는 없는 것으로 조사되었다.
- 배수시설에 대한 점검결과, 소단배수로에 횡방향 균열이 일부 조사되었다.

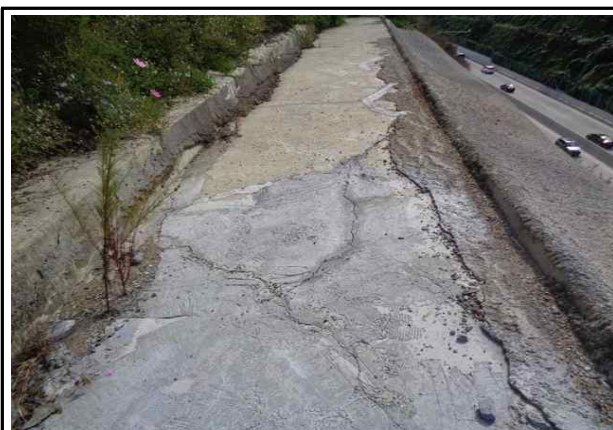
| 현 황 | 54.608K 1소단배수로 균열 | 현 황 | 수직도수로 전경 |
| 원 인 | 초기건조수축, 우수유입 | 원 인 | — |

| 대 책 | 균열보수 | 대 책 | — |

| 구분 | 손상내용 | 보수방안 | 손상<br>물량 | 보수<br>물량 | 단위 | 단가<br>(천원) | 개략공사비<br>(천원) | 우선<br>순위 |
|---|---|---|---|---|---|---|---|---|
| 배수시설 | 소단배수로 균열 | 주입보수 | 5.0 | 7.50 | m | 70 | 525 | 1 |

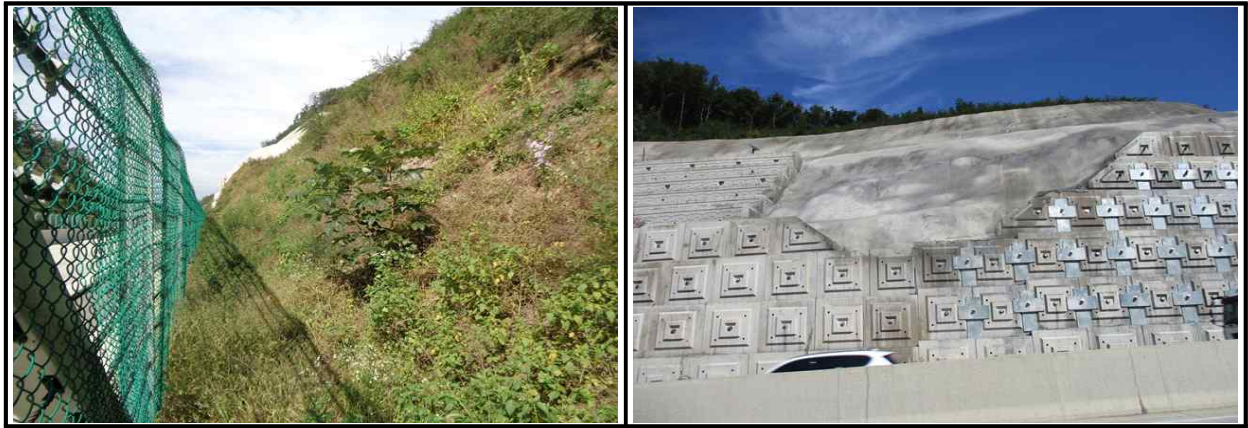
【그림 37.3.4】 보호/보강시설 전경

- 사면보호/보강시설은 기능발휘에 큰 문제가 없는 것으로 조사되었다.
- 점검결과, 슛크리트 보호공에 국부적인 들뜸이 조사되었고, 단면보수가 필요하다.
- 본 사면은 계측기가 설치되어 있고, 지속적으로 계측중으로 확인되었다. 주기적인 계측으로 이상거동시 즉각조치가 필요하다.

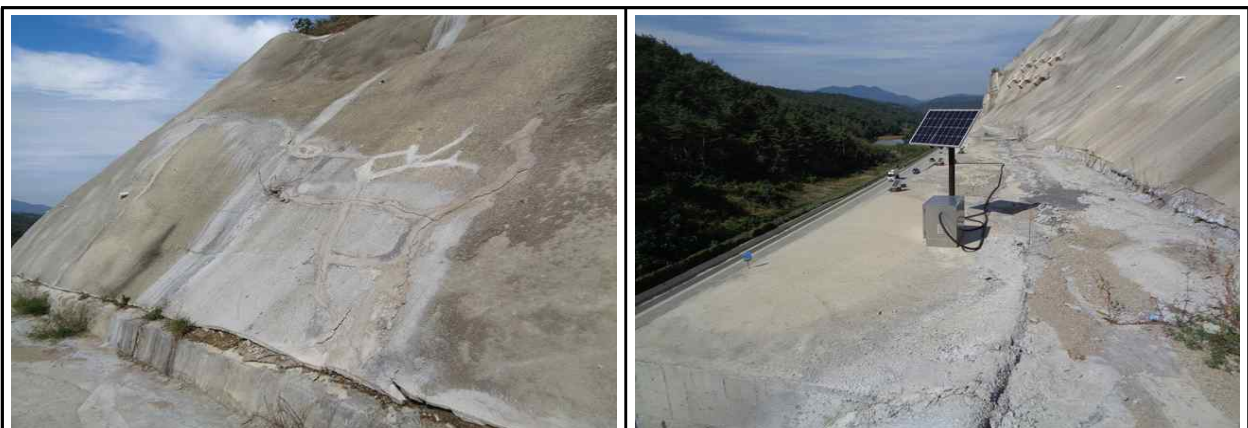
| 현 황 | 54.578K 2단 슛크리트 들뜸 | 현 황 | 계측기 전경 |
| 원 인 | 초기건조수축, 우수유입, 유실 | 원 인 | — |

| 대 책 | 단면보수 | 대 책 | — |

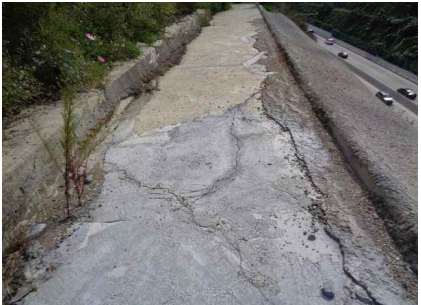
| 구 분 | 중점유지관리 사항 | 현황 사진 |
|---|---|---|
| 배수 시설 | <ul style="list-style-type: none"> <li>· 배수로 균열 구간<br/>→ 균열부에 대한 보수가 필요하며, 보수후에도 재손상 발생에 대한 주기적인 점검을 실시하는 유지관리가 필요</li> </ul> | |

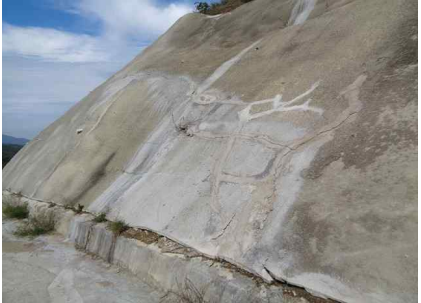
| 구 분 | 중점유지관리 사항 | 현황 사진 |
|---|---|---|
| 보호 시설 | <ul style="list-style-type: none"> <li>· 슛크리트 들뜸 구간<br/>→ 들뜸부에 대한 보수가 필요하며, 보수후에도 재손상 발생에 대한 주기적인 점검을 실시하는 유지관리가 필요</li> </ul> | |

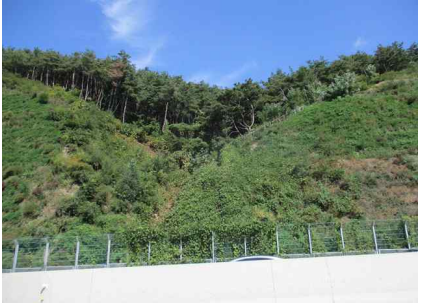
| 구 분 | 중점유지관리 사항 | 현황 사진 |
|---|---|---|
| | <ul style="list-style-type: none"> <li>· 점검계단 식생<br/>→ 원활한 점검 및 유지관리를 위해 식생에 대한 정비가 필요</li> </ul> | |
