## **38. 영천절토38**

### 38.1 시설물의 개요

본 시설물은 경상북도 군위군 부계면 창평리(상주영천고속도로 54.478~54.928km)에 위치한 사면으로서 총 연장 450.0m, 높이 42.0m의 절토사면으로 시공되어 있다.

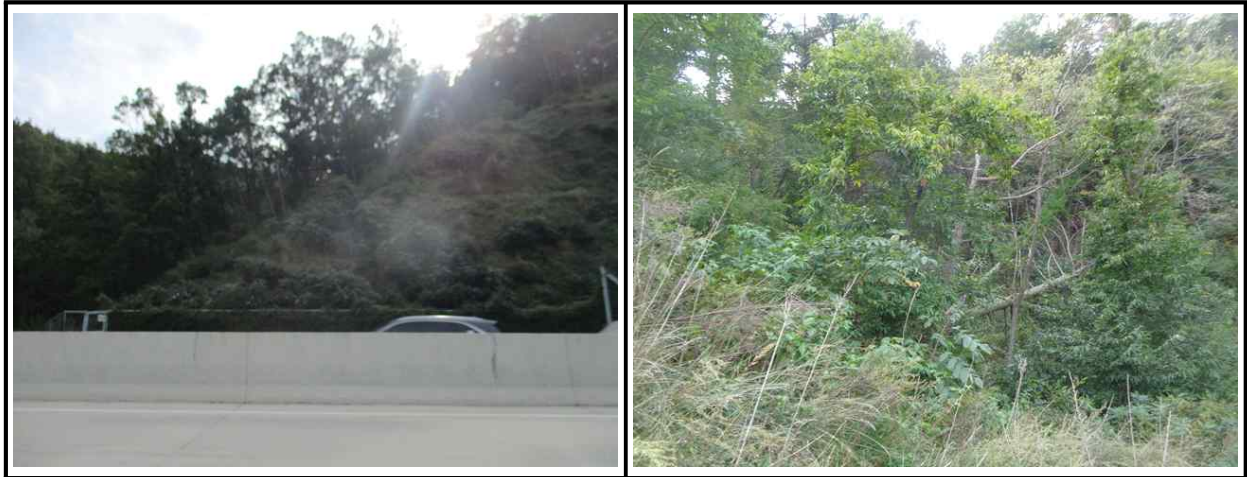
【그림 38.3.1】 상부자연사면 전경

상부 자연사면은 사면 10~20° 의 경사로 되어 있으며, 풍화토 및 퇴적토가 존재하고, 관목이 서식하고 있다.

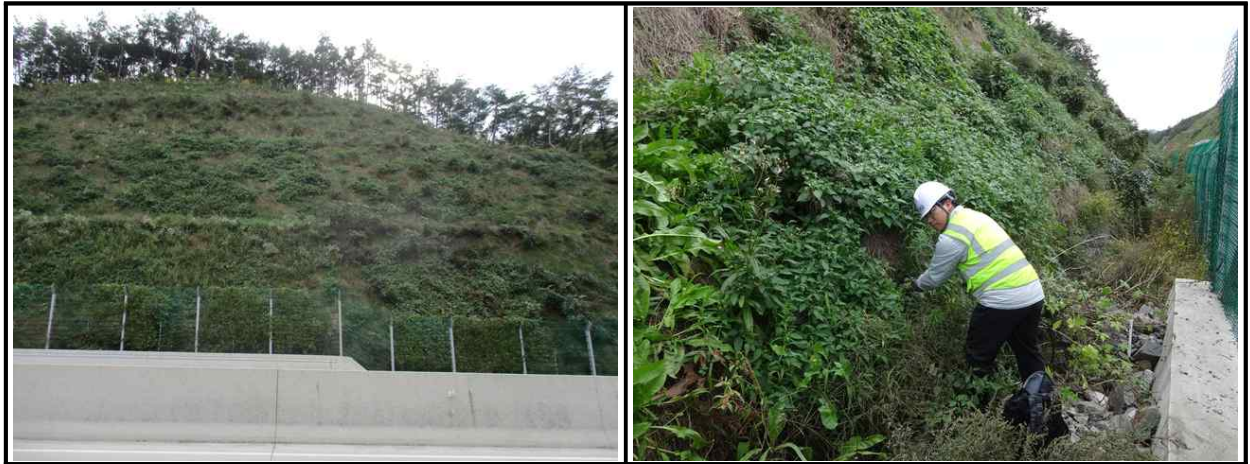
【그림 38.3.2】 사면 전경

사면에 식생공이 시공되어 있으며, 노출암에서 확인할 수 있는 암반의 풍화등급은 약한풍화(SW)~심한풍화(HW) 정도이다.

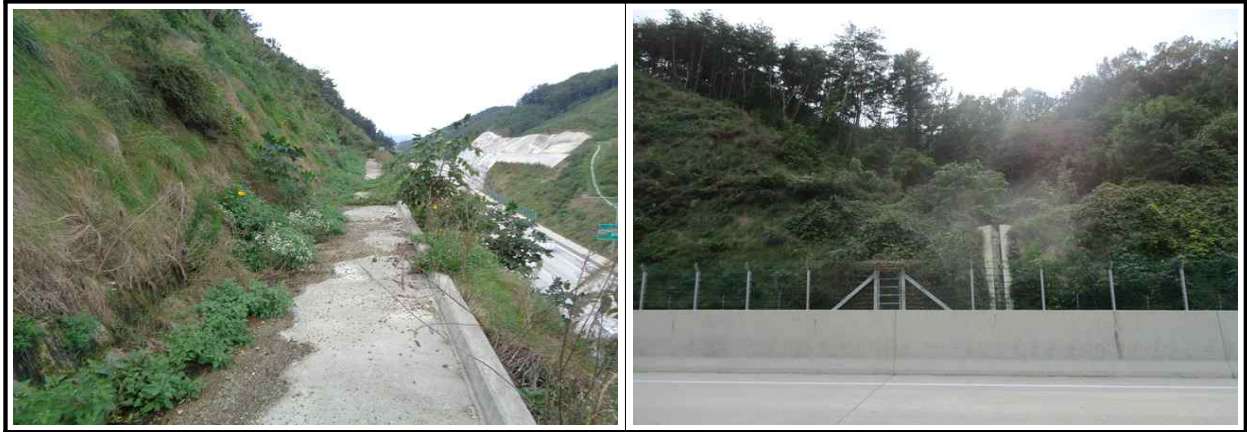
【그림 38.3.3】 배수시설 전경

- 배수시설의 배수기능에 큰 문제는 없는 것으로 조사되었다.
- 배수시설에 대한 점검결과, 소단배수로 및 산마루측구 균열이 일부 조사되었다.

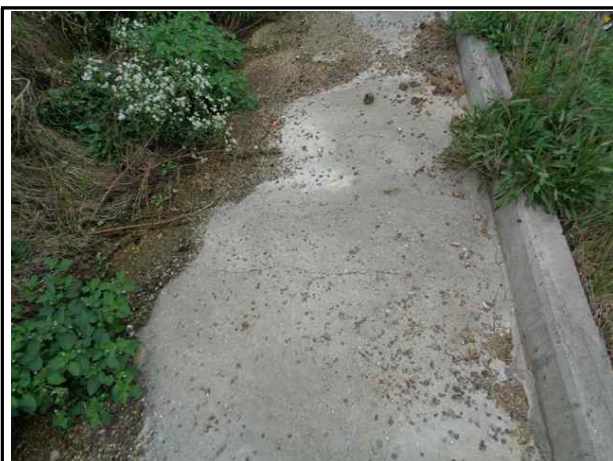
| 현 황 | 54.898K 소단배수로 균열 | 현 황 | 54.918K 산마루측구 균열 |
| 원 인 | 건조수축, 우수유입, 열화 | 원 인 | 건조수축, 우수유입, 열화 |

| 대 책 | 균열보수 | 대 책 | 균열보수 |

| 구분 | 손상내용 | 보수방안 | 손상<br>물량 | 보수<br>물량 | 단위 | 단가<br>(천원) | 개략공사비<br>(천원) | 우선<br>순위 |
|---|---|---|---|---|---|---|---|---|
| 배수시설 | 소단배수로 균열 | 주입보수 | 8.0 | 12.00 | m | 70 | 840 | 1 |

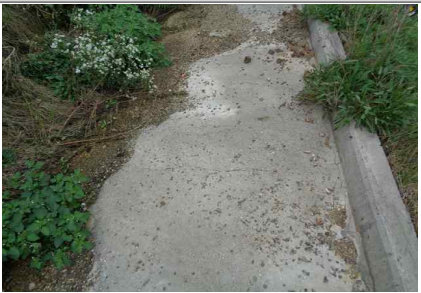
| 구 분 | 중점유지관리 사항 | 현황 사진 |
|---|---|---|
| 배수<br>시설 | <ul style="list-style-type: none"> <li>배수로 균열 구간</li> <li>→ 균열부에 대한 보수가 필요하며, 보수후에도 재손상 발생에 대한 주기적인 점검을 실시하는 유지관리가 필요</li> </ul> | |

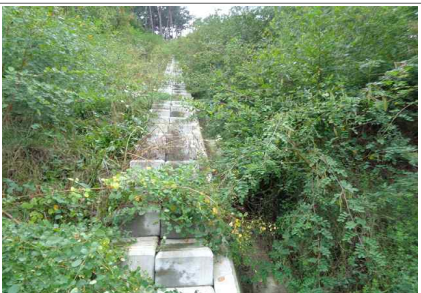
| 구 분 | 중점유지관리 사항 | 현황 사진 |
|---|---|---|
| 보호<br>시설 | <ul style="list-style-type: none"> <li>점검계단 식생</li> <li>→ 원활한 점검 및 유지관리를 위해 식생에 대한 정비가 필요</li> </ul> | |
