## **39. 영천절토39**

### 39.1 시설물의 개요

본 시설물은 경상북도 군위군 부계면 창평리(상주영천고속도로 55.188~55.448km)에 위치한 사면으로서 총 연장 260.0m, 높이 39.0m의 절토사면으로 시공되어 있다.

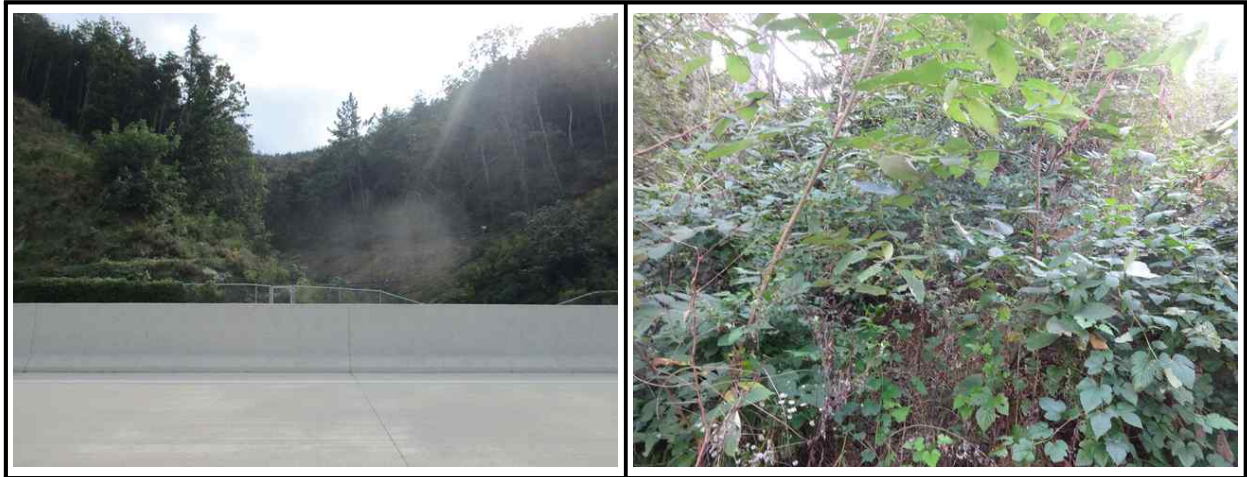
【그림 39.3.1】 상부자연사면 전경

상부 자연사면은 사면 10~20° 의 경사로 되어 있으며, 풍화토 및 퇴적토가 존재하고, 관목이 서식하고 있다.

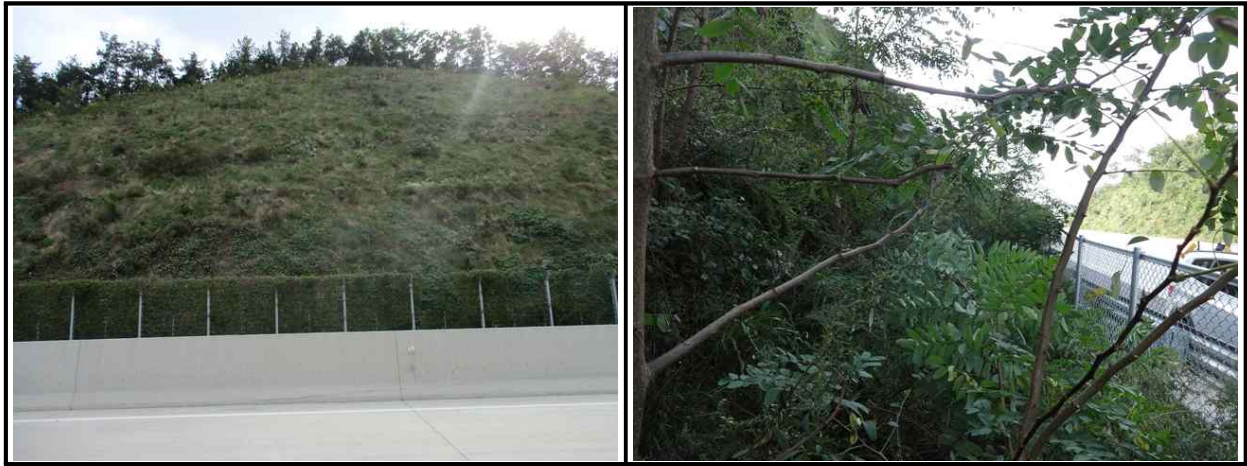
【그림 39.3.2】 사면 전경

사면에 식생공이 시공되어 있으며, 노출암에서 확인할 수 있는 암반의 풍화등급은 약한풍화(SW)~심한풍화(HW) 정도이다.

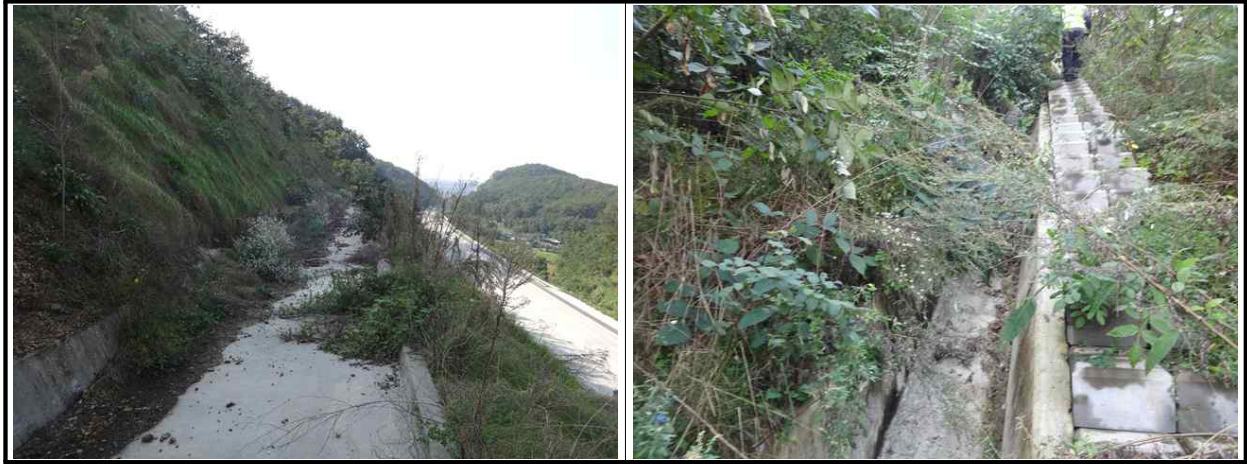
【그림 39.3.3】 배수시설 전경

대상 사면의 배수시설은 소단배수로 및 산마루측구가 시공되어 있다.

- 배수시설의 배수기능에 큰 문제는 없는 것으로 조사되었다.
- 배수시설에 대한 점검결과, 소단배수로 및 산마루측구 균열이 일부 조사되었다.

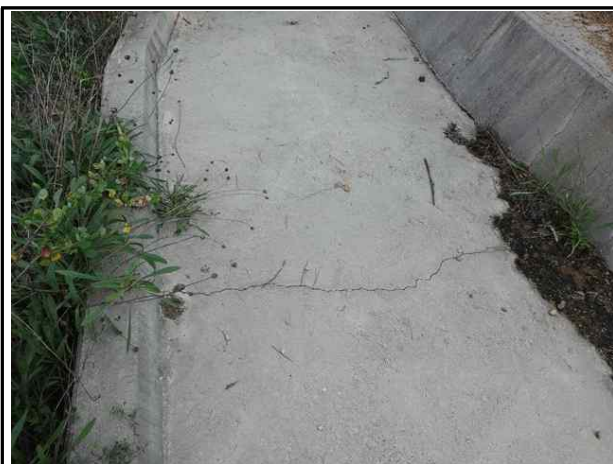
| 현 황 | 53.408K 소단배수로 균열 |
| 원 인 | 건조수축, 우수유입, 열화 |

| 대 책 | 균열보수 |

| 구분 | 손상내용 | 보수방안 | 손상<br>물량 | 보수<br>물량 | 단위 | 단가<br>(천원) | 개략공사비<br>(천원) | 우선<br>순위 |
|---|---|---|---|---|---|---|---|---|
| 배수시설 | 소단배수로 균열 | 주입보수 | 8.0 | 12.00 | m | 70 | 840 | 1 |

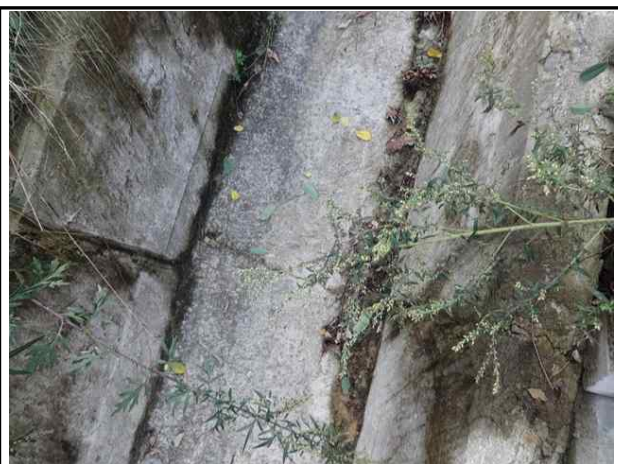
| 현 황 | 53.408K 산마루측구 균열 |
| 원 인 | 건조수축, 우수유입, 열화 |

| 대 책 | 균열보수 |

| 구분 | 손상내용 | 보수방안 | 손상<br>물량 | 보수<br>물량 | 단위 | 단가<br>(천원) | 개략공사비<br>(천원) | 우선<br>순위 |
|---|---|---|---|---|---|---|---|---|
| | 산마루측구 균열 | 주입보수 | 0.5 | 0.75 | m | 70 | 53 | 1 |

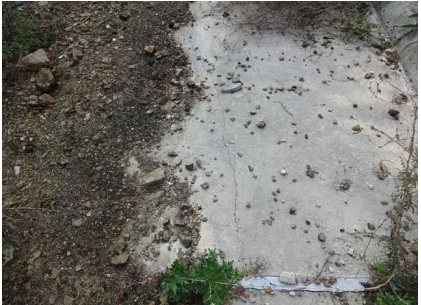
| 구 분 | 중점유지관리 사항 | 현황 사진 |
|---|---|---|
| 배수<br>시설 | <ul style="list-style-type: none"> <li>• 배수로 균열 구간<br/>→ 균열부에 대한 보수가 필요하며, 보수후에도 재손상 발생에 대한 주기적인 점검을 실시하는 유지관리가 필요</li> </ul> | |

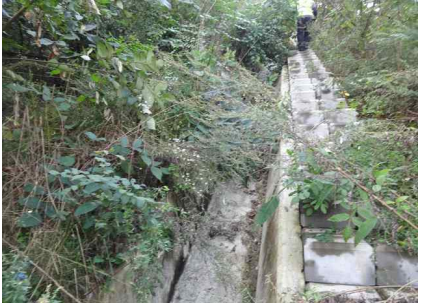
| 구 분 | 중점유지관리 사항 | 현황 사진 |
|---|---|---|
| 보호<br>시설 | <ul style="list-style-type: none"> <li>• 점검계단 식생<br/>→ 원활한 점검 및 유지관리를 위해 식생에 대한 정비가 필요</li> </ul> | |
