# 41. 영천절토41

### 41.1 시설물의 개요

본 시설물은 경상북도 군위군 부계면 창평리(상주영천고속도로 51.818~58.014km 부근 군위영천휴게소)에 위치한 사면으로서 총 연장 191.0m, 높이 33.0m의 절토사면으로 시공되어 있다.

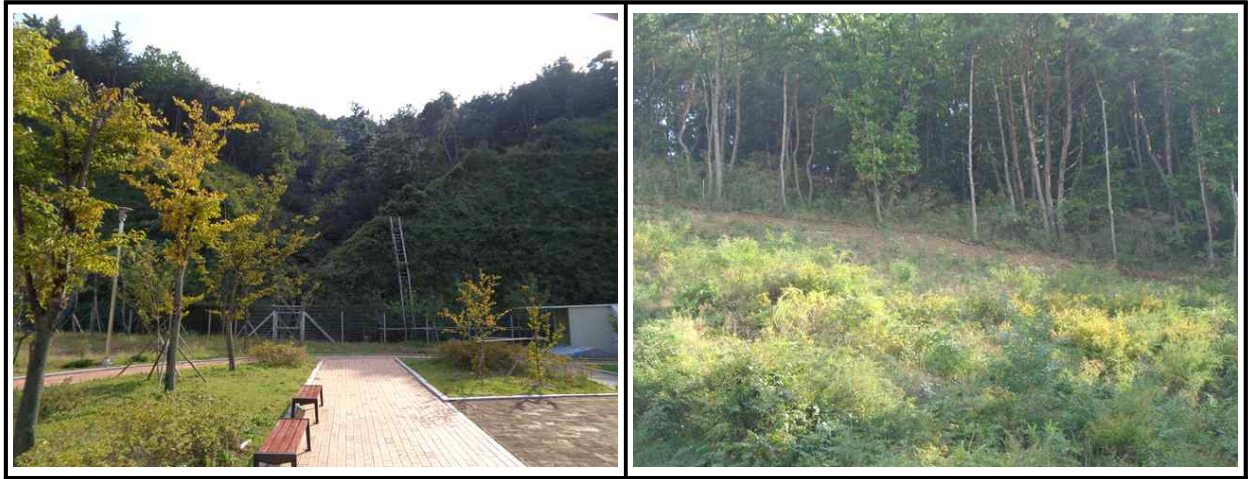
【그림 41.3.1】 상부자연사면 전경

상부 자연사면은 사면 20~30°의 경사로 되어 있으며, 풍화토 및 퇴적토가 존재하고, 관목이 서식하고 있다.

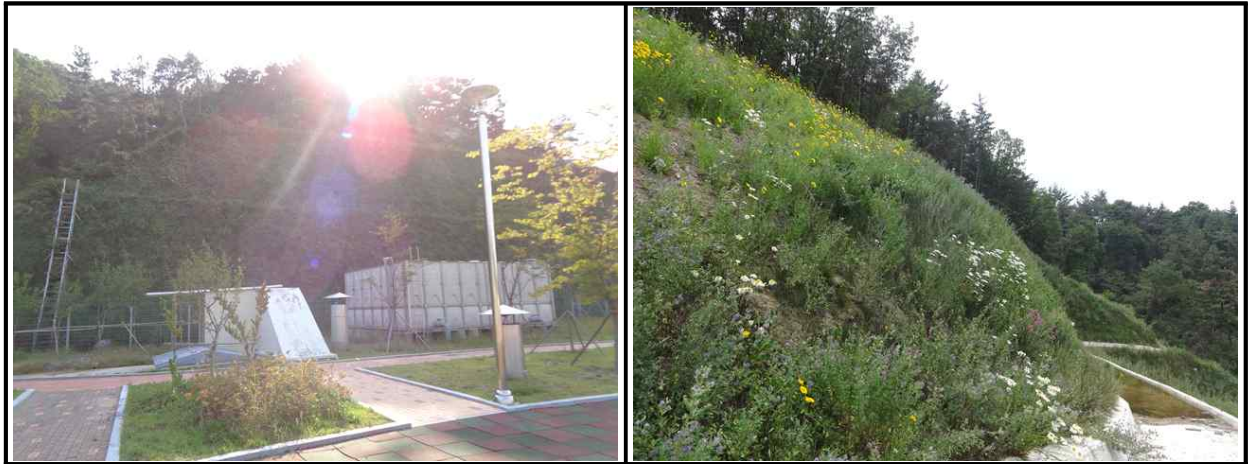
【그림 41.3.2】 사면 전경

사면에 식생공이 시공되어 있으며, 노출암에서 확인할 수 있는 암반의 풍화등급은 약한풍화(SW)~심한풍화(HW) 정도이다.

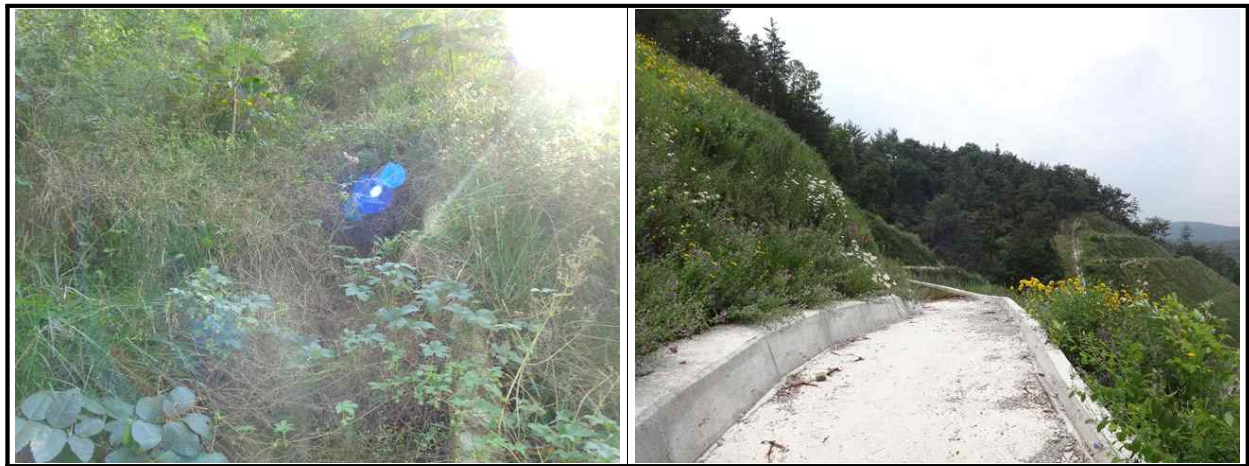
【그림 41.3.3】 배수시설 전경

대상 사면의 배수시설은 소단배수로 및 산마루측구가 시공되어 있다.

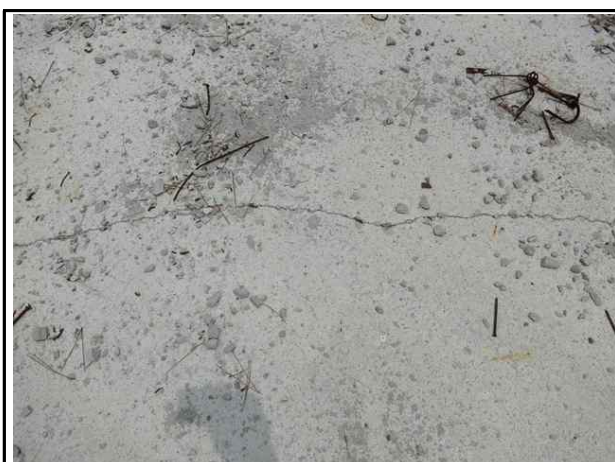
- 배수시설의 배수기능에 큰 문제는 없는 것으로 조사되었다.
- 점검결과, 소단배수로에 균열이 일부 조사되었고, 보수가 필요한 상태이다.

| 구 분 | 손상내용 | 수량 | 비고 |
|---|---|---|---|
| 1구간 | 소단배수로 균열 | L=3.0m, 1EA | |

| 현 황 | 57.958k 소단배수로 균열 | 현 황 | 수직도수로 전경 |
| 원 인 | 건조수축, 우수유입 | 원 인 | - |

| 대 책 | 균열보수 | 대 책 | - |

| 구분 | 손상내용 | 보수방안 | 손상<br>물량 | 보수<br>물량 | 단위 | 단가<br>(천원) | 개략공사비<br>(천원) | 우선<br>순위 |
|---|---|---|---|---|---|---|---|---|
| 배수시설 | 소단배수로 균열 | 주입보수 | 3.0 | 4.50 | m | 70 | 315 | 1 |

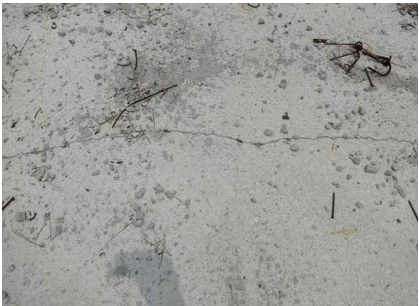
| 구 분 | 중점유지관리 사항 | 현황 사진 |
|---|---|---|
| 배수<br>시설 | <ul style="list-style-type: none"> <li>배수로 균열 구간</li> <li>→ 균열부에 대한 보수가 필요하며, 보수후에도 재손상 발생에 대한 주기적인 점검을 실시하는 유지관리가 필요</li> </ul> | |

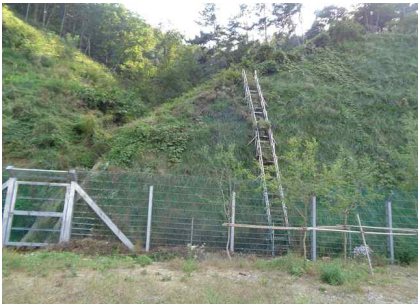
| 구 분 | 중점유지관리 사항 | 현황 사진 |
|---|---|---|
| 보호<br>시설 | <ul style="list-style-type: none"> <li>점검계단 식생</li> <li>→ 원활한 점검 및 유지관리를 위해 식생에 대한 정비가 필요</li> </ul> | |
