## **43. 상주절토43**

### 43.1 시설물의 개요

본 시설물은 경상북도 영천시 신녕면 치산리(상주영천고속도로 58.858~59.078km)에 위치한 사면으로서 총 연장 220m, 높이 50.0m의 절토사면으로 시공되어 있다.

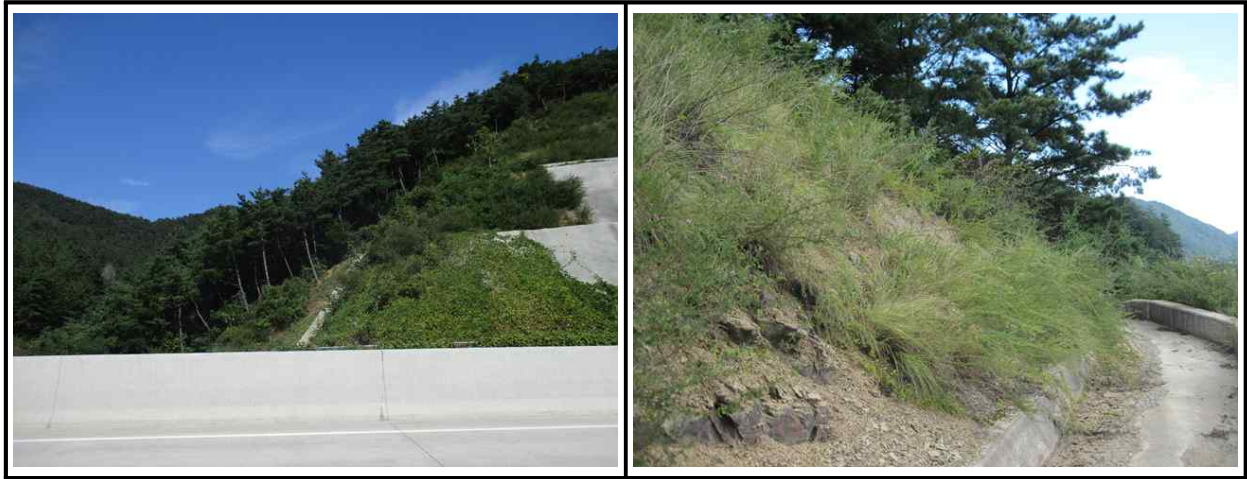
【그림 43.3.1】 상부자연사면 전경

상부 자연사면은 사면 10~20°의 경사로 되어 있으며, 풍화토 및 퇴적토가 존재하고, 관목이 서식하고 있다.

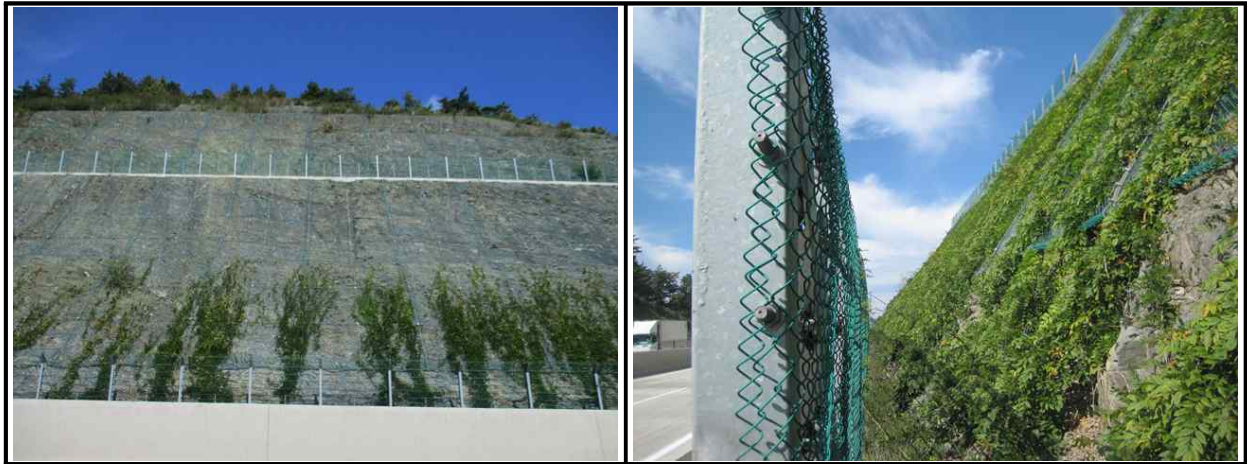
【그림 43.3.2】 사면 전경

사면에 낙석방지망이 시공되어 있으며, 노출암에서 확인할 수 있는 암반의 풍화등급은 약한풍화(SW)~심한풍화(HW) 정도이다.

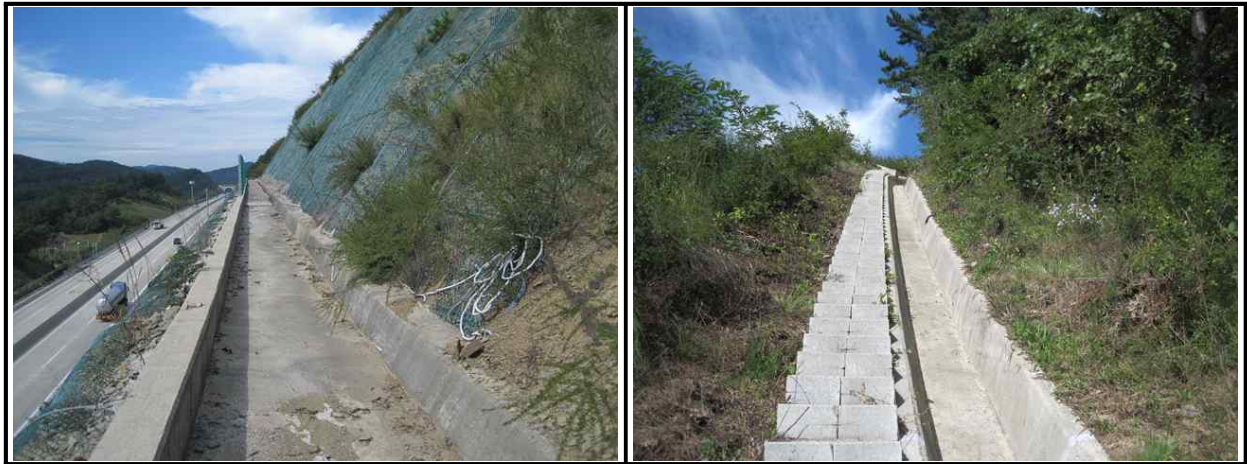
【그림 43.3.3】 배수시설 전경

대상 사면의 배수시설은 소단배수로, 산마루측구가 시공되어 있다.

- 배수시설의 배수기능에 큰 문제는 없는 것으로 조사되었다.
- 점검결과, 소단배수로 및 산마루측구에 균열이 일부 조사되었고, 보수가 필요한 상태이다.

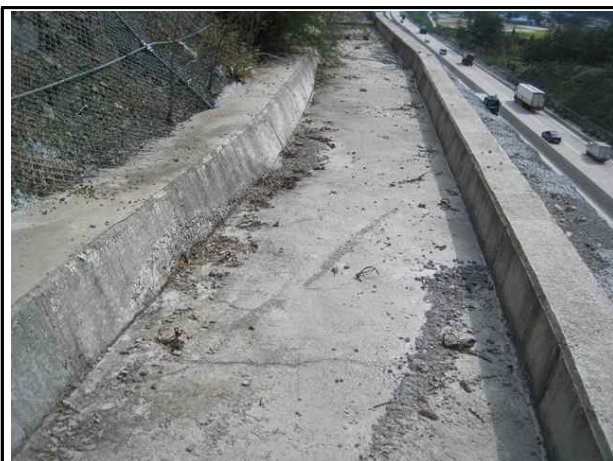
| 현 황 | 58.888k 소단배수로 균열 | 현 황 | 59.038k 산마루측구 균열 |
| 원 인 | 건조수축, 우수유입 | 원 인 | 건조수축, 우수유입 |

| 대 책 | 균열보수 | 대 책 | 균열보수 |

| 구분 | 손상내용 | 보수방안 | 손상<br>물량 | 보수<br>물량 | 단위 | 단가<br>(천원) | 개략공사비<br>(천원) | 우선<br>순위 |
|---|---|---|---|---|---|---|---|---|
| 배수시설 | 소단배수로 균열 | 주입보수 | 18.0 | 27.00 | m | 70 | 1,890 | 1 |

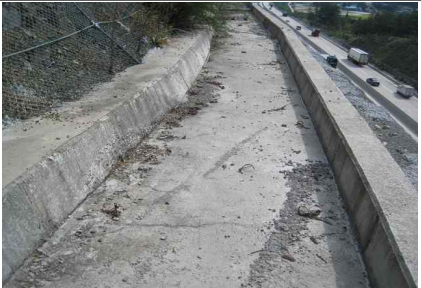
| 구 분 | 중점유지관리 사항 | 현황 사진 |
|---|---|---|
| 배수<br>시설 | <ul style="list-style-type: none"> <li>배수로 균열 구간</li> <li>→ 균열부에 대한 보수가 필요하며, 보수후에도 재손상 발생에 대한 주기적인 점검을 실시하는 유지관리가 필요</li> </ul> | |

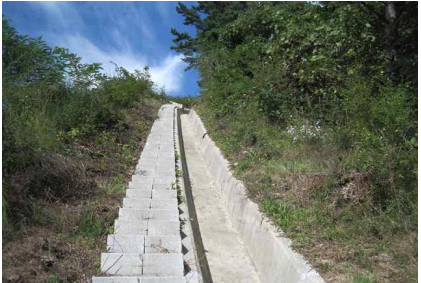
| 구 분 | 중점유지관리 사항 | 현황 사진 |
|---|---|---|
| 보호<br>시설 | <ul style="list-style-type: none"> <li>점검계단 식생</li> <li>→ 원활한 점검 및 유지관리를 위해 식생에 대한 정비가 필요</li> </ul> | |
