# 47. 상주절토47

본 시설물은 경상북도 영천시 화산면 화산리(상주영천고속도로 70.498~70.778km)에 위치한 사면으로서 총 연장 280.0m, 높이 42.0m의 절토사면으로 시공되어 있다.

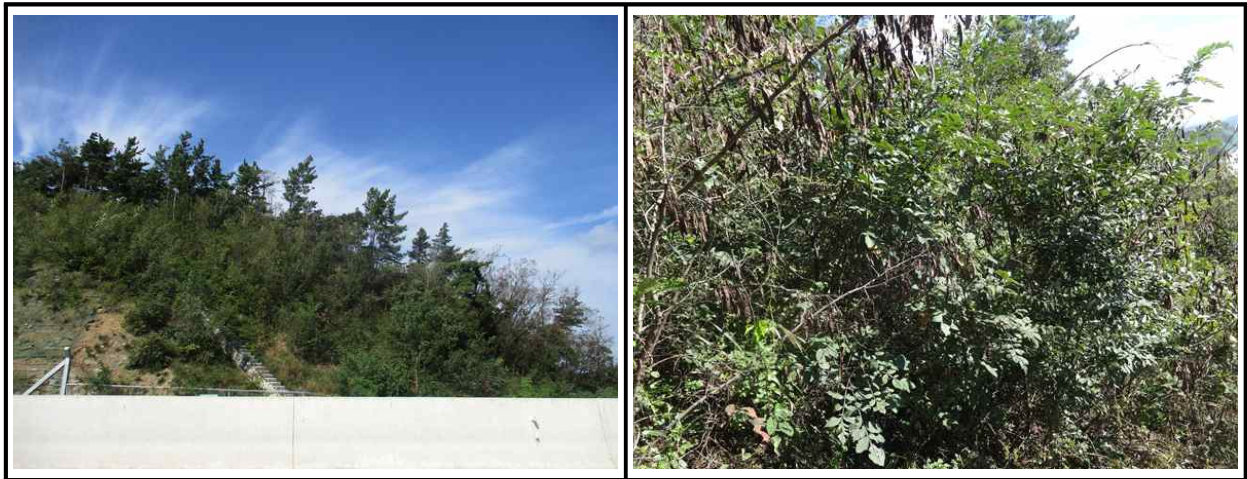
【그림 47.3.1】 상부자연사면 전경

- 상부자연사면은 전반적으로 양호하다.

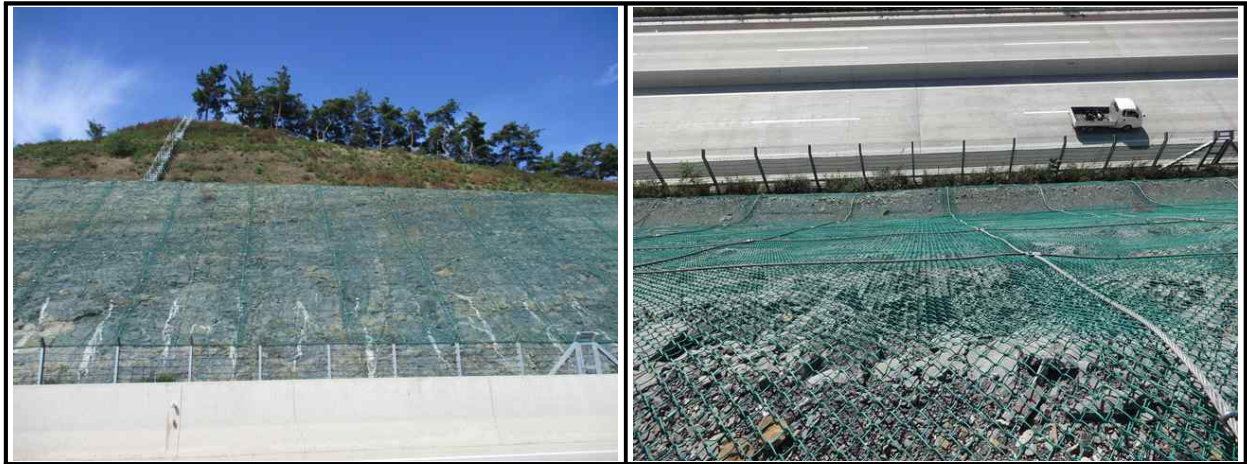
【그림 47.3.2】 사면 전경

- 사면 전반적으로 식생상태가 양호~보통인 것으로 조사되었다. 기점점인 19년 정기안전점검과 비교시 식생이 양호해 진 것으로 조사되었다.
- 현장조사 결과, 전반적으로 양호한 상태이다.
- 일부 노출암 구간은 낙석방지망 및 낙석방지울타리가 설치되어 안전성에는 문제가 없으나, 공용기간이 증가할수록 우수 및 동결융해작용으로 풍화가 진행될 수 있으므로, 주기적인 주의관찰이 요망된다.

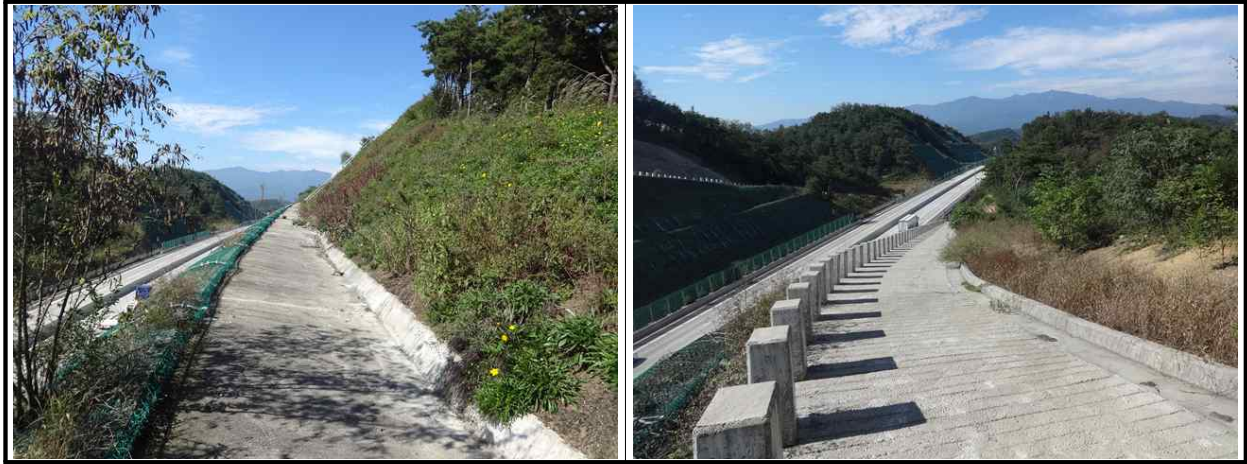
【그림 47.3.3】 배수시설 전경

- 배수시설의 배수기능에 큰 문제는 없는 것으로 조사되었다.
- 배수시설에 대한 점검결과, 소단배수로 및 산마루측구 균열이 일부 조사되었다.

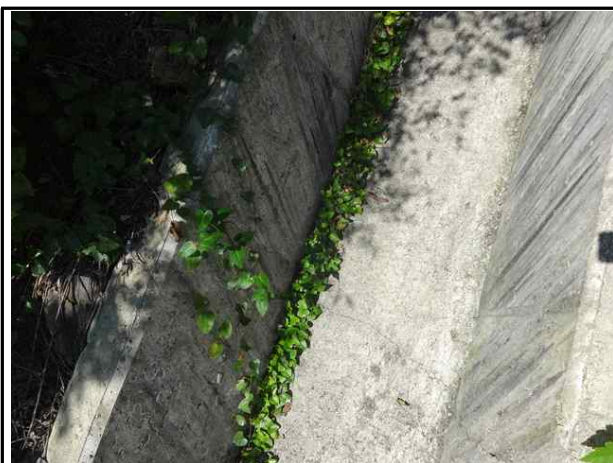
| 현 황 | 70.768K 산마루측구 균열 | 현 황 | 70.738K 소단배수로 균열 |
| 원 인 | 건조수축, 우수유입, 열화 | 원 인 | 건조수축, 우수유입, 열화 |

| 구 분 | 손상 내용 | 단위 | 물량 | 개소 | 비고 |
|---|---|---|---|---|---|
| | 산마루측구 균열 | m | 1.0 | 1 | |

| 대 책 | 균열보수 | 대 책 | 균열보수 |

| 구분 | 손상내용 | 보수방안 | 손상<br>물량 | 보수<br>물량 | 단위 | 단가<br>(천원) | 개략공사비<br>(천원) | 우선<br>순위 |
|---|---|---|---|---|---|---|---|---|
| | 산마루측구 균열 | 주입보수 | 1.0 | 1.50 | m | 70 | 105 | 1 |

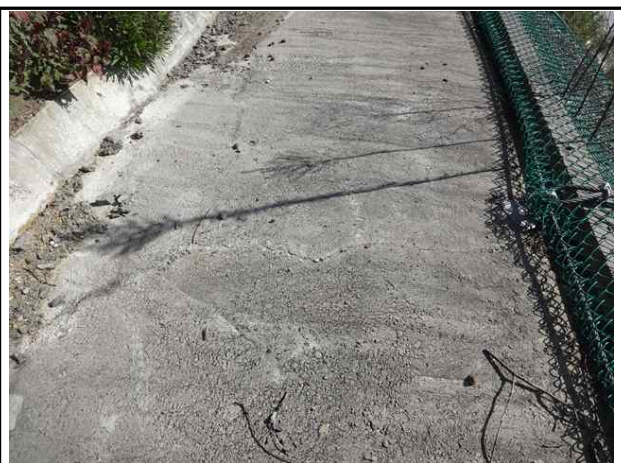
| 구 분 | 손상 내용 | 단위 | 물량 | 개소 | 비고 |
|---|---|---|---|---|---|
| 배수시설 | 소단배수로 균열 | m | 4.0 | 2 | |

| 구분 | 손상내용 | 보수방안 | 손상<br>물량 | 보수<br>물량 | 단위 | 단가<br>(천원) | 개략공사비<br>(천원) | 우선<br>순위 |
|---|---|---|---|---|---|---|---|---|
| 배수시설 | 소단배수로 균열 | 주입보수 | 4.0 | 6.00 | m | 70 | 420 | 1 |

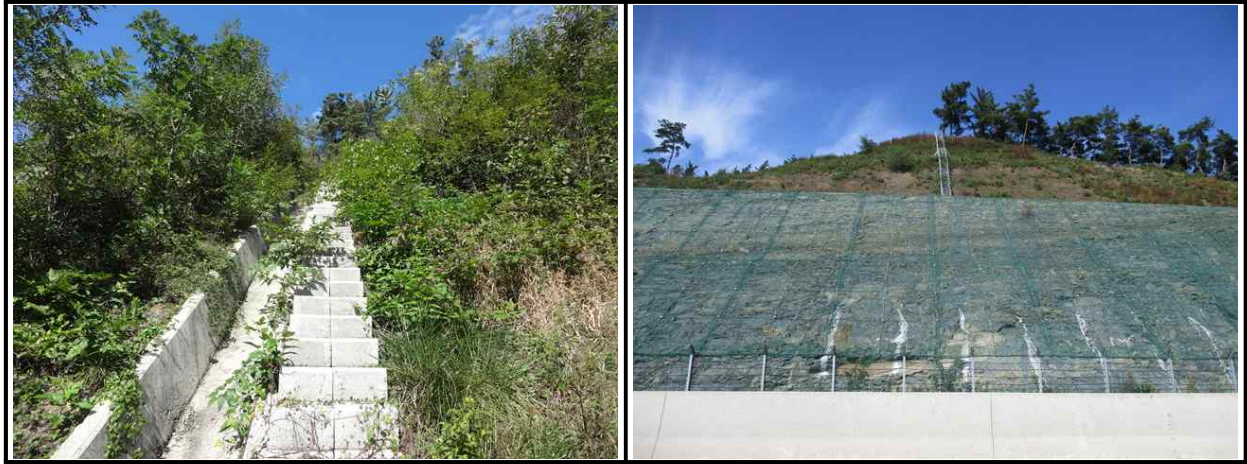
【그림 47.3.4】 보호/보강시설 전경

- 사면보호/보강시설은 기능발휘에 큰 문제가 없는 것으로 조사되었다.

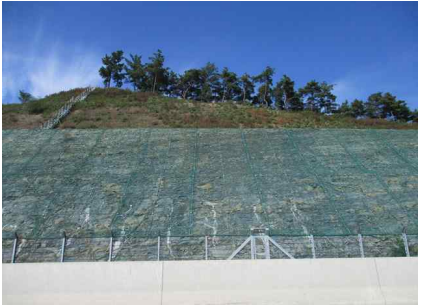
| 구 분 | 중점유지관리 사항 | 현황 사진 |
|---|---|---|
| 사<br>면<br>부 | <ul style="list-style-type: none"> <li>• 풍화구간</li> <li>→ 현재 낙석방지울타리 및 낙석방지망 설치로 안전성에 는 문제가 없는 상태이나, 장기공용시 우수 및 동결융해로 인한 유실이 발생할 수 있으므로, 주기적인 점검으로 통해 손상의 발생유무에 대한 확인, 유지관리를 실시</li> </ul> | |

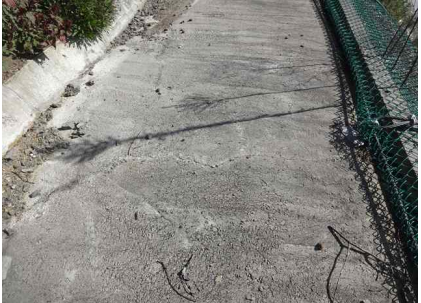
| 구 분 | 중점유지관리 사항 | 현황 사진 |
|---|---|---|
| 배수<br>시설 | <ul style="list-style-type: none"> <li>• 배수로 균열 구간</li> <li>→ 균열부에 대한 보수가 필요하며, 보수후에도 재손상 발생에 대한 주기적인 점검을 실시하는 유지관리가 필요</li> </ul> | |

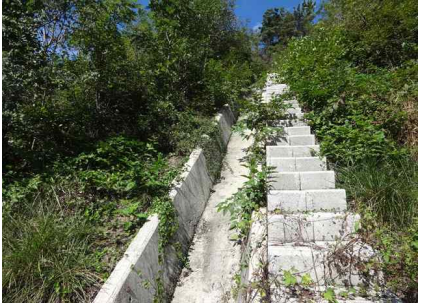
| 구 분 | 중점유지관리 사항 | 현황 사진 |
|---|---|---|
| 보호<br>시설 | <ul style="list-style-type: none"> <li>• 점검계단 식생</li> <li>→ 원활한 점검 및 유지관리를 위해 식생에 대한 정비가 필요</li> </ul> | |
