## 52. 영천절토52

### 52.1 시설물의 개요

본 시설물은 경상북도 영천시 화산면 화산리(상주영천고속도로 72.798~72.938km)에 위치한 사면으로서 총 연장 140m, 높이 45.0m의 절토사면으로 시공되어 있다.

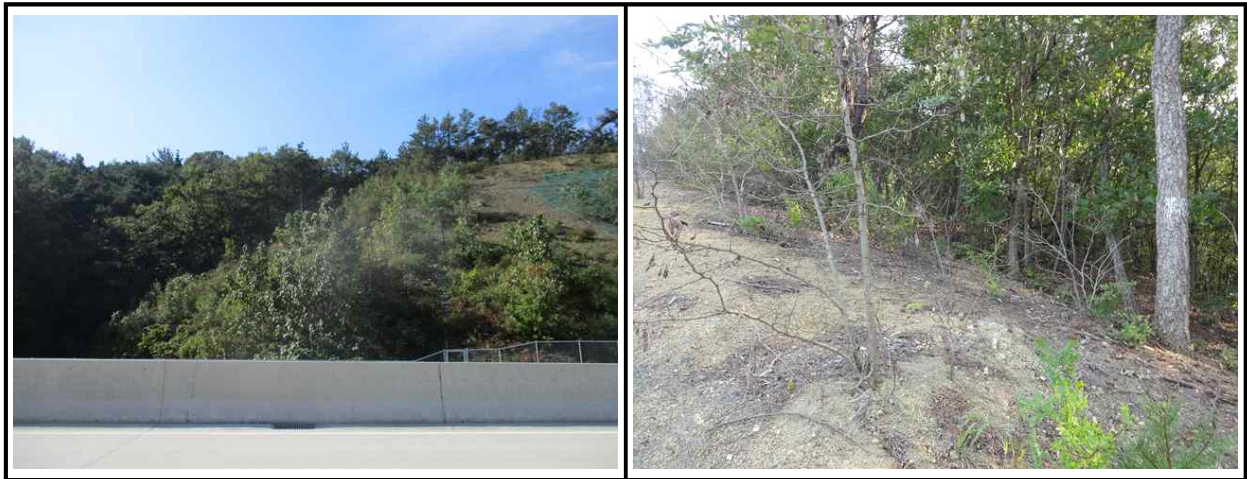
【그림 52.3.1】 상부자연사면 전경

상부 자연사면은 사면 10~20° 의 경사로 되어 있으며, 풍화토 및 퇴적토가 존재하고, 관목이 서식하고 있다.

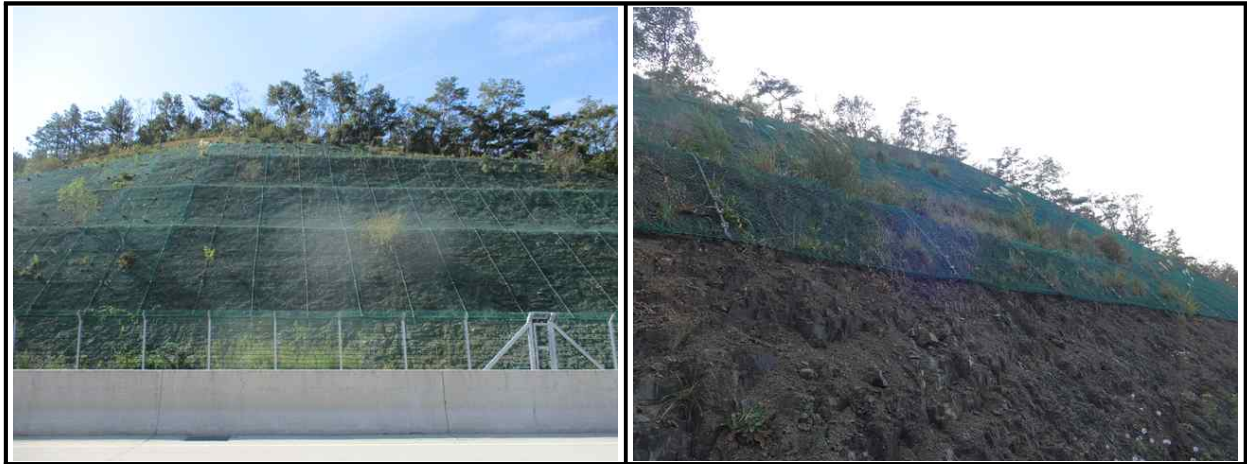
【그림 52.3.2】 사면 전경

사면에 식생공, 낙석방지망이 시공되어 있으며, 노출암에서 확인할 수 있는 암반의 풍화등급은 약한풍화(SW)~심한풍화(HW) 정도이다.

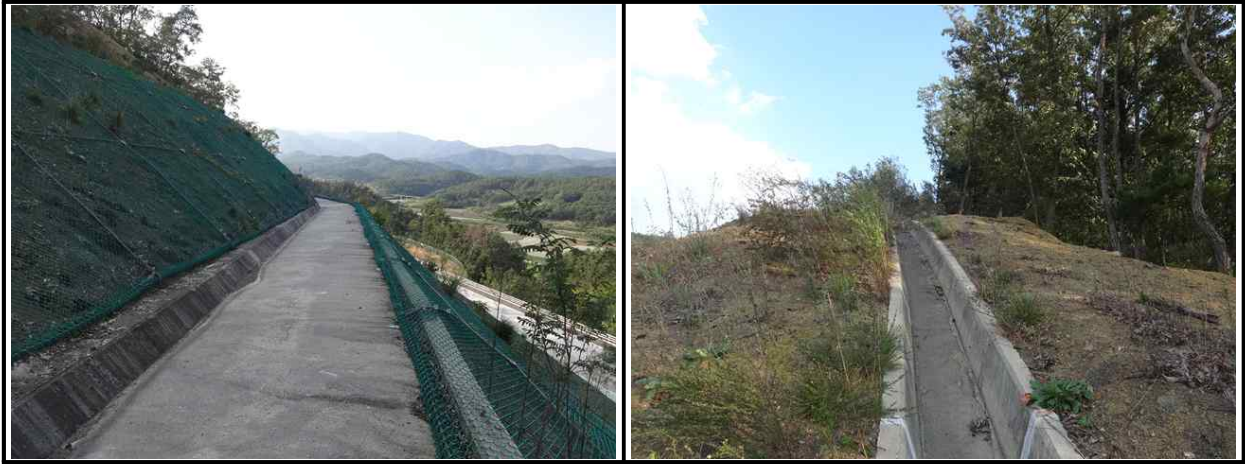
【그림 52.3.3】 배수시설 전경

대상 사면의 배수시설은 소단배수로, 산마루측구가 시공되어 있다.

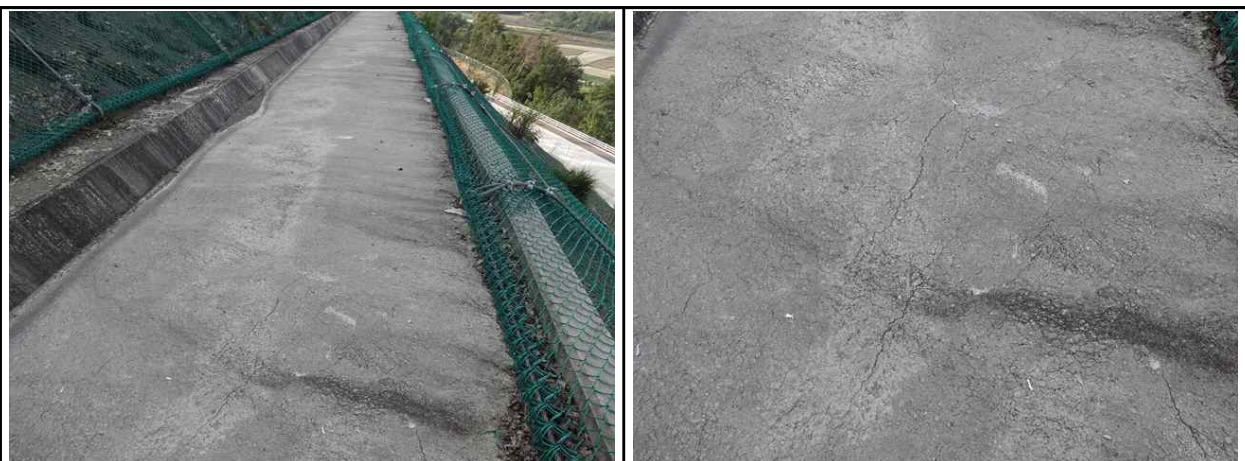
- 배수시설의 배수기능에 큰 문제는 없는 것으로 조사되었다.
- 점검결과, 소단배수로 균열이 일부 조사되었고, 보수가 필요한 상태이다.

| 현 황 | 72.888k 소단배수로 균열 |
| 원 인 | 건조수축, 우수유입 |

| 대 책 | 균열보수 |

| 구분 | 손상내용 | 보수방안 | 손상<br>물량 | 보수<br>물량 | 단위 | 단가<br>(천 원) | 개략공사비<br>(천 원) | 우선<br>순위 |
|---|---|---|---|---|---|---|---|---|
| 배수시설 | 소단배수로 균열 | 주입보수 | 20.0 | 30.00 | m | 70 | 2,100 | 1 |

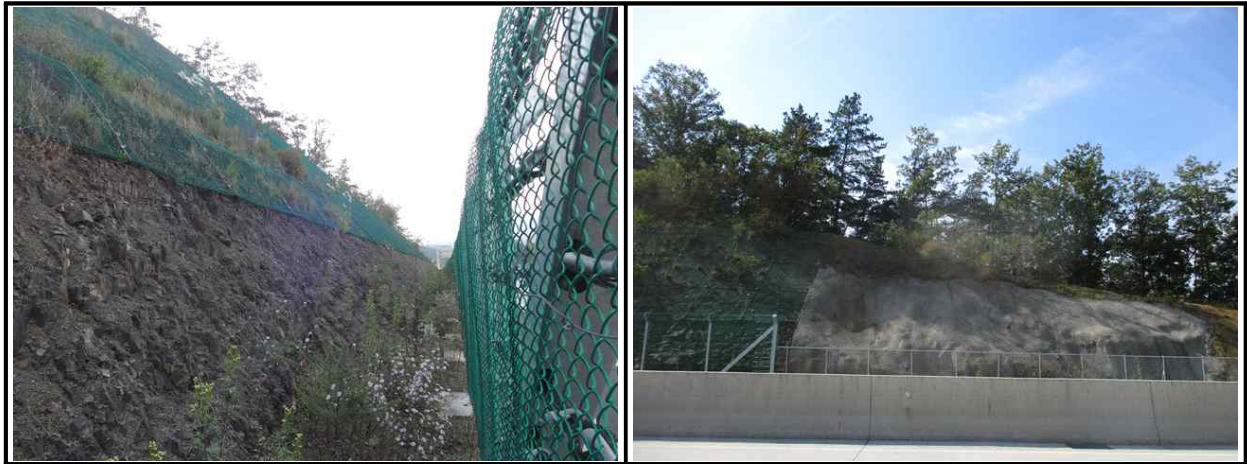
【그림 52.3.4】 보호/보강시설 전경

대상 사면 내에는 점검계단, 낙석방지망, 낙석방지울타리, 숯크리트가 설치되어 있는 것으로 확인되었다.
