# 55. 영천절토55

55.1 시설물 개요

55.3 현장조사 및 시험

본 시설물은 경상북도 영천시 화산면 가상리(상주영천고속도로 74.758~74.938km)에 위치한 사면으로서 총 연장 180m, 높이 39.0m의 절토사면으로 시공되어 있다.

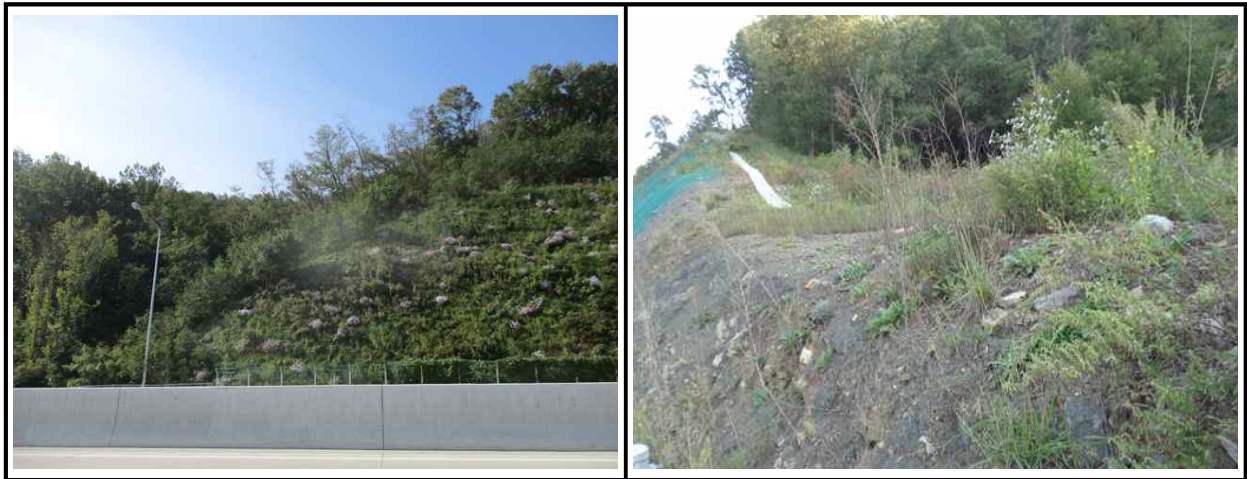
【그림 55.3.1】 상부자연사면 전경

상부 자연사면은 사면 10~20°의 경사로 되어 있으며, 풍화토 및 퇴적토가 존재하고, 관목이 서식하고 있다.

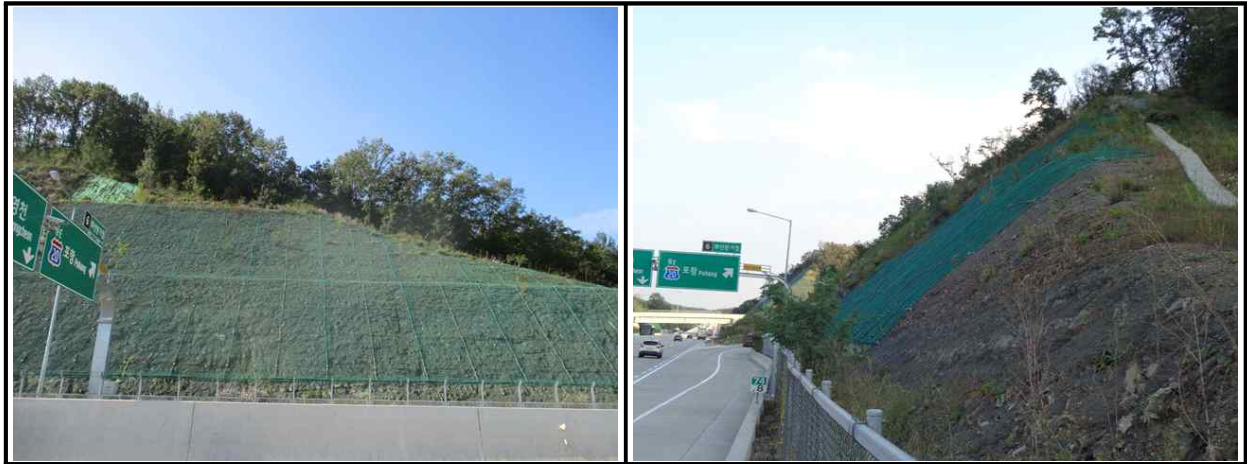
【그림 55.3.2】 사면 전경

사면에 식생공, 낙석방지망이 시공되어 있으며, 노출암에서 확인할 수 있는 암반의 풍화등급은 약한풍화(SW)~심한풍화(HW) 정도이다.

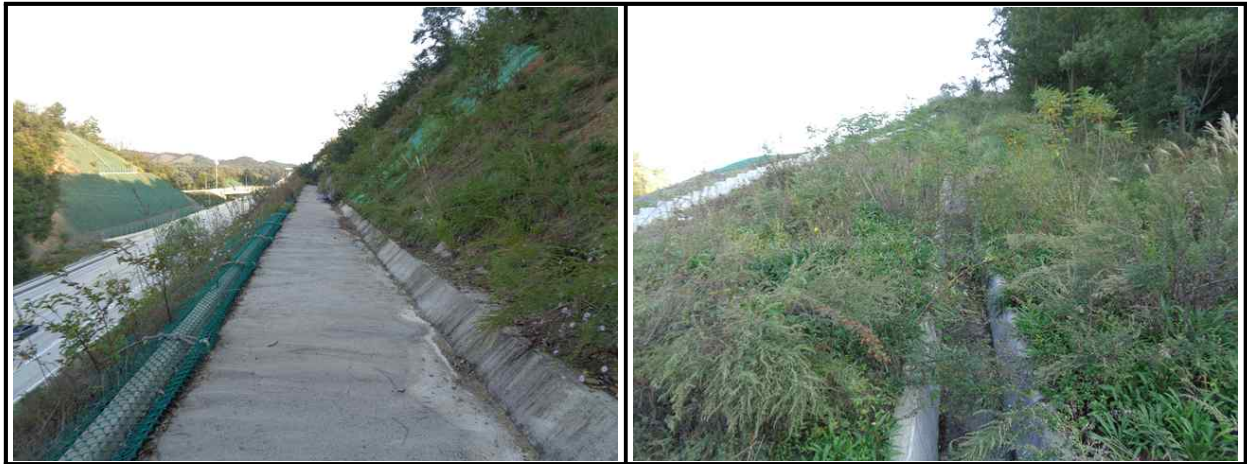
【그림 55.3.3】 배수시설 전경

대상 사면의 배수시설은 소단배수로, 산마루측구가 시공되어 있다.

- 배수시설의 배수기능에 큰 문제는 없는 것으로 조사되었다.
- 점검결과, 손상이 없는 양호한 상태이다.

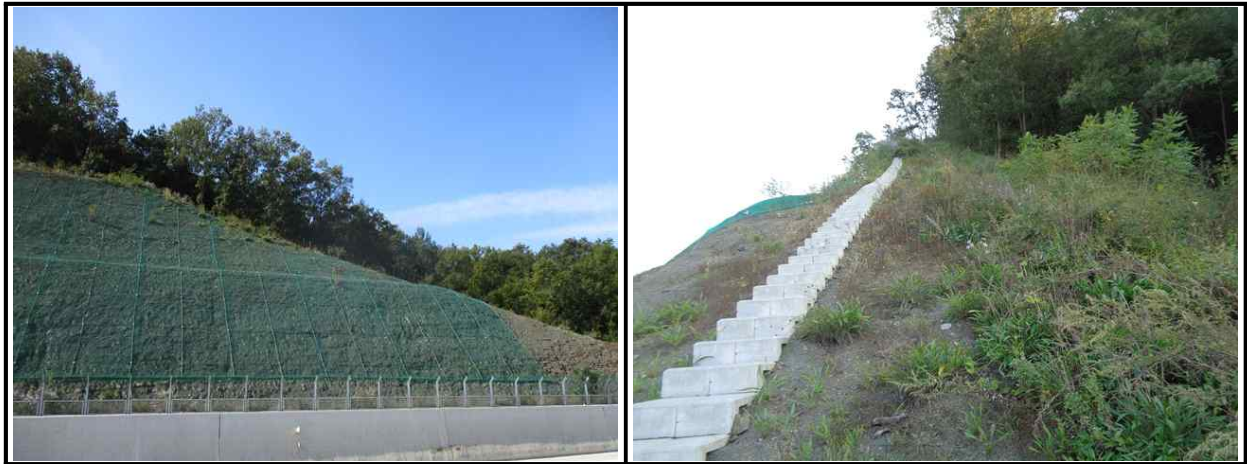
【그림 55.3.4】 보호/보강시설 전경

대상 사면 내에는 점검계단, 낙석방지망, 낙석방지울타리가 설치되어 있는 것으로 확인되었다.

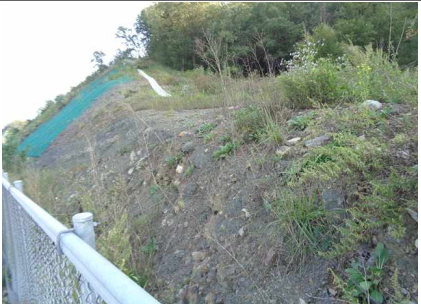
| 구 분 | 중점유지관리 사항 | 현황 사진 |
|---|---|---|
| 사<br>면<br>부 | <ul style="list-style-type: none"> <li>• 풍화구간</li> <li>→ 현재 낙석방지울타리 및 낙석방지망 설치로 안전성에는 문제가 없는 상태이나, 장기공용시 우수 및 동결융해로 인한 유실이 발생할 수 있으므로, 주기적인 점검으로 통해 손상의 발생유무에 대한 확인, 유지관리를 실시</li> </ul> | |

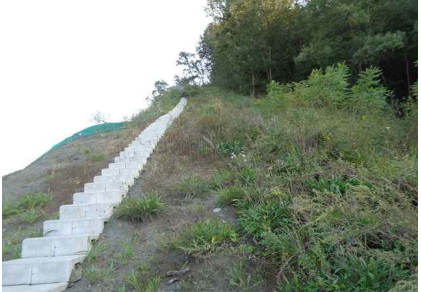
| 구 분 | 중점유지관리 사항 | 현황 사진 |
|---|---|---|
| 보<br>호<br>시<br>설 | <ul style="list-style-type: none"> <li>• 점검계단 식생</li> <li>→ 원활한 점검 및 유지관리를 위해 식생에 대한 정비가 필요</li> </ul> | |
