# 59. 영천절토59

본 시설물은 경상북도 영천시 화산면 가상리(상주영천고속도로 화산 JCT R-A 좌측 STA.0+860~1+120)에 위치한 사면으로서 총 연장 260m, 높이 34.0m의 절토사면으로 시공되어 있다.

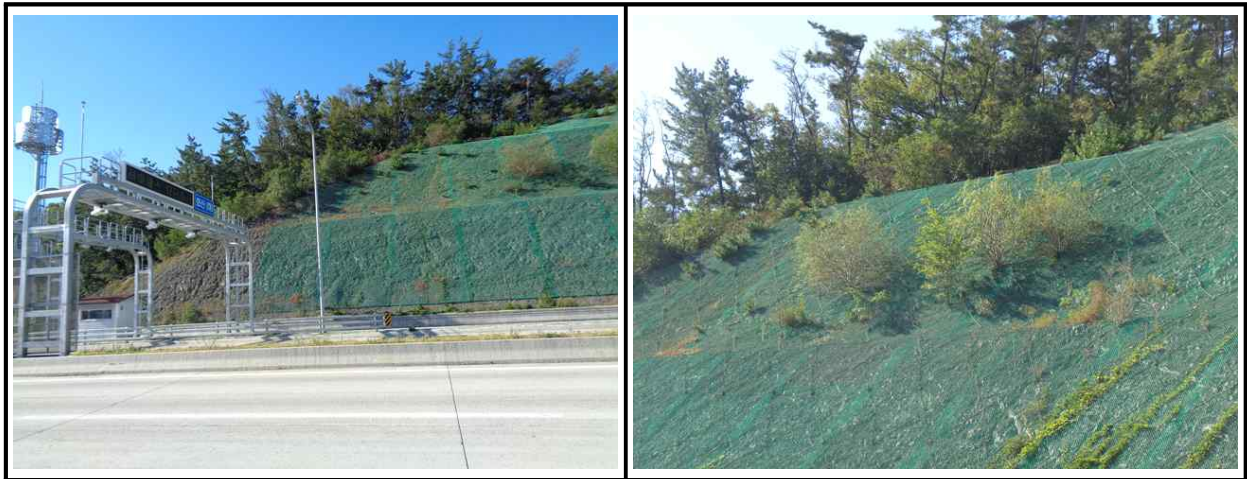
【그림 59.3.1】 상부자연사면 전경

상부 자연사면은 사면 10~20°의 경사로 되어 있으며, 풍화토 및 퇴적토가 존재하고, 관목이 서식하고 있다.

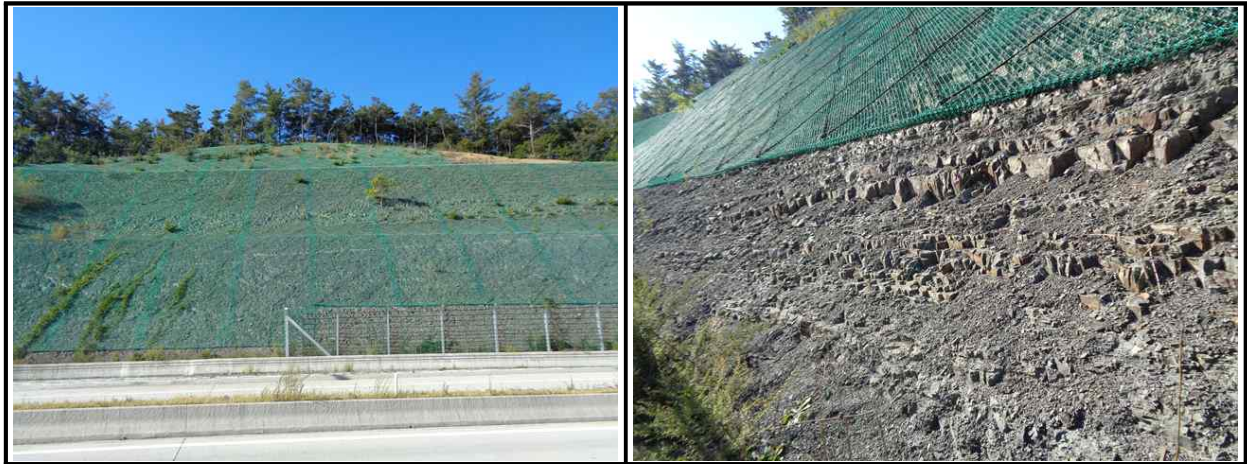
【그림 59.3.2】 사면 전경

사면에 낙석방지망이 시공되어 있으며, 노출암에서 확인할 수 있는 암반의 풍화등급은 약한풍화(SW)~심한풍화(HW) 정도이다.

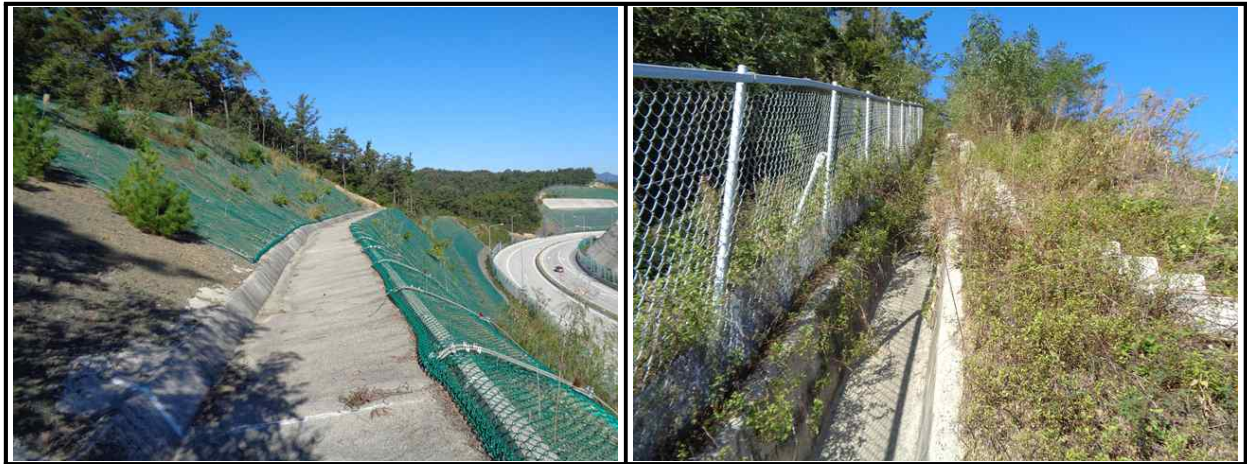
【그림 59.3.3】 배수시설 전경

대상 사면의 배수시설은 소단배수로, 산마루측구가 시공되어 있다.

- 배수시설의 배수기능에 큰 문제는 없는 것으로 조사되었다.
- 점검결과, 소단배수로 균열이 일부 조사되었고, 보수가 필요한 상태이다.

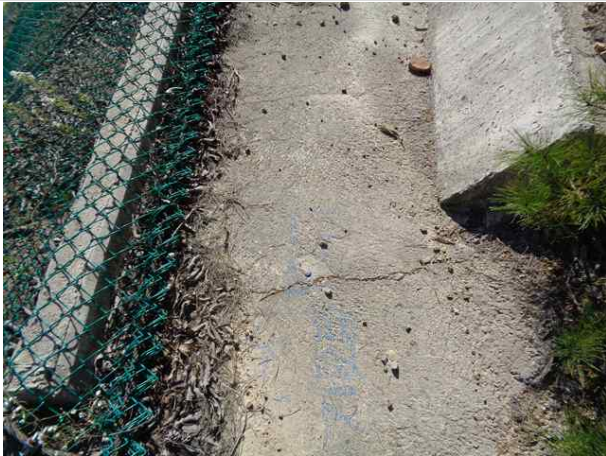
| 현황 | 0.960k 소단배수로 균열 | 현황 | 0.900k 소단배수로 균열 |
| 원인 | 건조수축, 우수유입 | 원인 | 건조수축, 우수유입 |

| 대책 | 균열보수 | 대책 | 균열보수 |

| 구분 | 손상내용 | 보수방안 | 손상<br>물량 | 보수<br>물량 | 단위 | 단가<br>(천원) | 개략공사비<br>(천원) | 우선<br>순위 |
|---|---|---|---|---|---|---|---|---|
| 배수시설 | 소단배수로 균열 | 주입보수 | 3.0 | 4.50 | m | 70 | 315 | 1 |

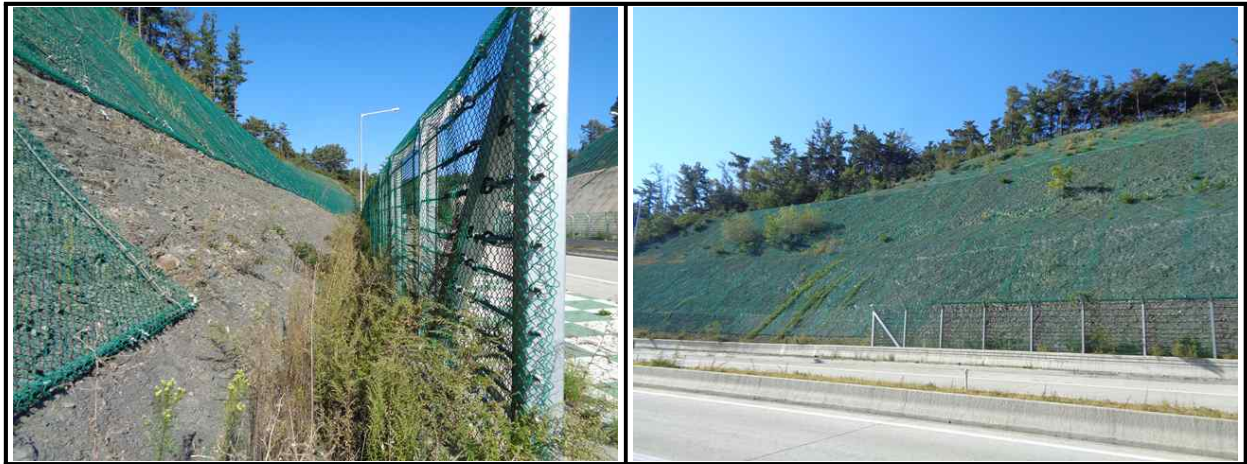
【그림 59.3.4】 보호/보강시설 전경

대상 사면 내에는 점검계단, 낙석방지망, 낙석방지울타리가 설치되어 있는 것으로 확인되었다.

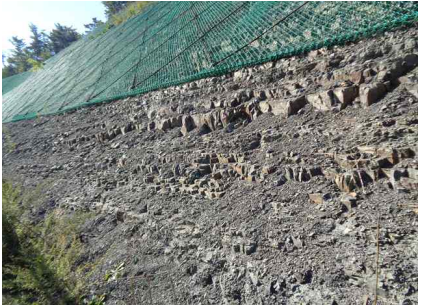
| 구 분 | 중점유지관리 사항 | 현황 사진 |
|---|---|---|
| 사<br>면<br>부 | <ul style="list-style-type: none"> <li>• 풍화구간</li> <li>→ 현재 낙석방지울타리 및 낙석방지망 설치로 안전성에 는 문제가 없는 상태이나, 장기공용시 우수 및 동결융해로 인한 유실이 발생할 수 있으므로, 주기적인 점검으로 통해 손상의 발생유무에 대한 확인, 유지관리를 실시</li> </ul> | |

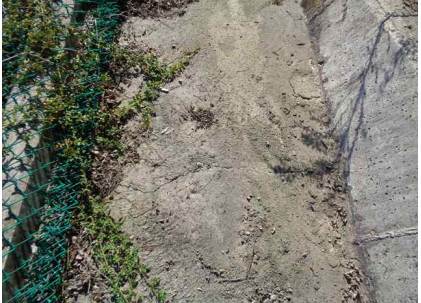
| 구 분 | 중점유지관리 사항 | 현황 사진 |
|---|---|---|
| 배수<br>시설 | <ul style="list-style-type: none"> <li>• 배수로 균열 구간</li> <li>→ 균열부에 대한 보수가 필요하며, 보수후에도 재손상 발생에 대한 주기적인 점검을 실시하는 유지관리가 필요</li> </ul> | |

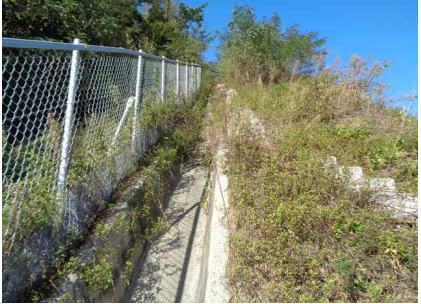
| 구 분 | 중점유지관리 사항 | 현황 사진 |
|---|---|---|
| 보호<br>시설 | <ul style="list-style-type: none"> <li>• 점검계단 식생</li> <li>→ 원활한 점검 및 유지관리를 위해 식생에 대한 정비가 필요</li> </ul> | |
