## 60. 영천절토60

### 60.1 시설물의 개요

본 시설물은 경상북도 영천시 화산면 가상리(상주영천고속도로 화산 JCT R-D 우측 STA.0+140~0+260)에 위치한 사면으로서 총 연장 120m, 높이 38.0m의 절토사면으로 시공되어 있다.

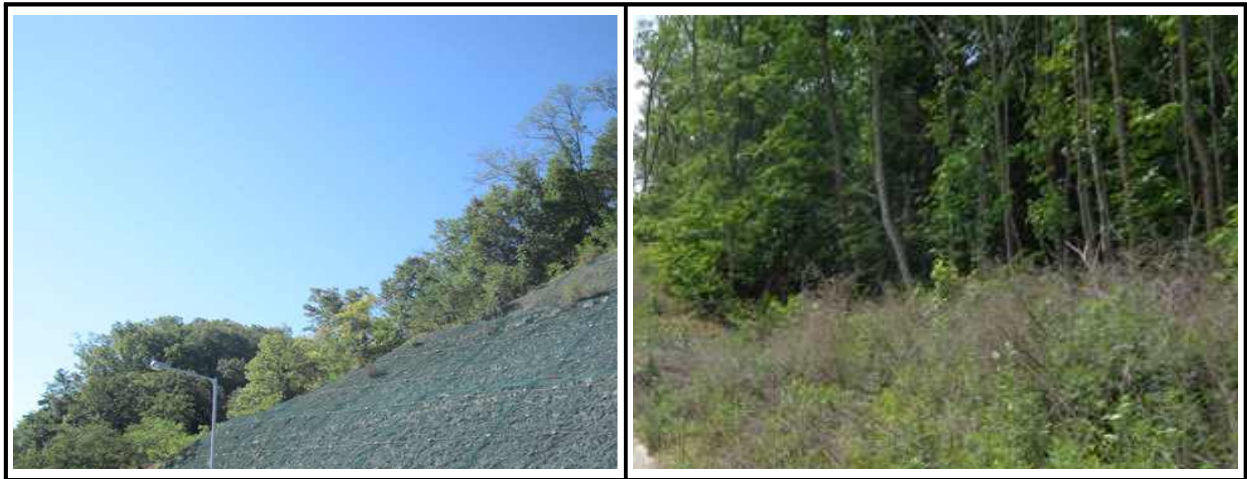
【그림 60.3.1】 상부자연사면 전경

상부 자연사면은 사면 10~20° 의 경사로 되어 있으며, 풍화토 및 퇴적토가 존재하고, 관목이 서식하고 있다.

- 상부자연사면은 전반적으로 양호하다.

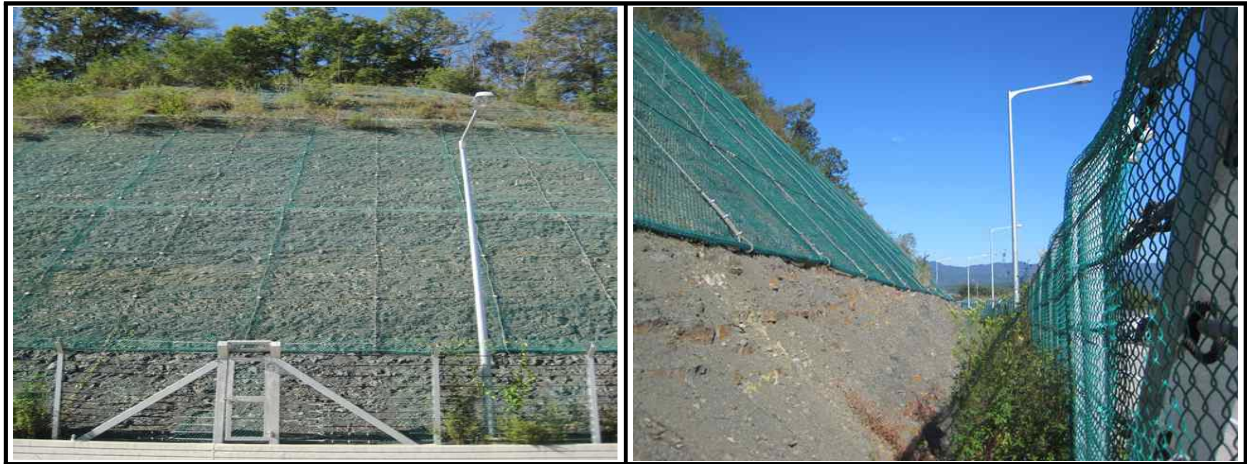
【그림 60.3.2】 사면 전경

사면에 낙석방지망이 시공되어 있으며, 노출암에서 확인할 수 있는 암반의 풍화등급은 약한풍화(SW)~심한풍화(HW) 정도이다.

- 현장조사 결과, 전반적으로 양호한 상태이다.
- 일부 노출암 구간은 낙석방지망 및 낙석방지울타리가 설치되어 안전성에는 문제가 없으나, 공용기간이 증가할수록 우수 및 동결융해작용으로 풍화가 진행될 수 있으므로, 주기적인 주의관찰이 요망된다.

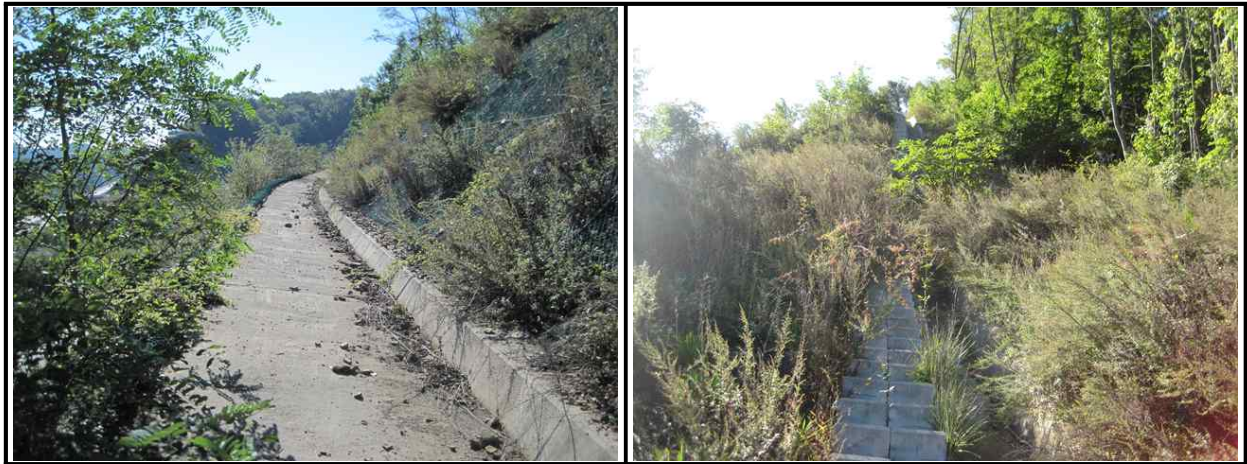
【그림 60.3.3】 배수시설 전경

대상 사면의 배수시설은 소단배수로, 산마루측구가 시공되어 있다.

- 배수시설의 배수기능에 큰 문제는 없는 것으로 조사되었다.
- 점검결과, 전반적으로 양호한 상태이다.

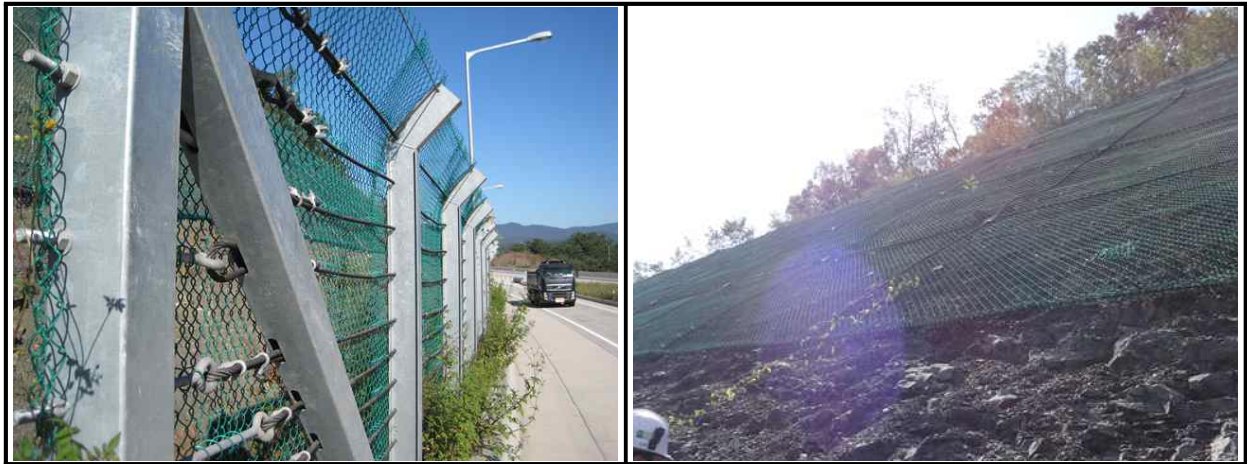
【그림 60.3.4】 보호/보강시설 전경

대상 사면 내에는 점검계단, 낙석방지망, 낙석방지울타리가 설치되어 있는 것으로 확인되었다.

- 사면보호/보강시설은 기능발휘에 큰 문제가 없는 것으로 조사되었다.

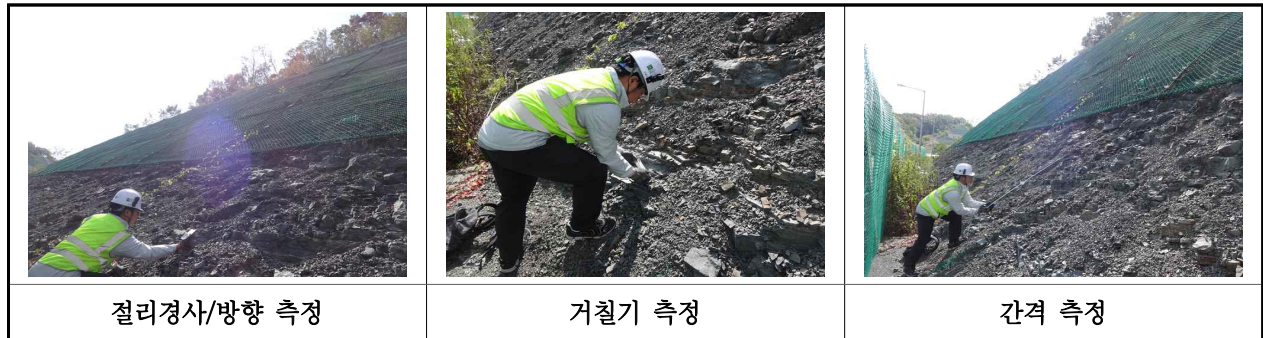
【그림 60.3.5】 불연속면 측정 현황

금회 구간분할 및 조사위치 선정에 따라 구간별 불연속면에 대해 조사를 실시하였으며, 조사결과는 다음과 같다.

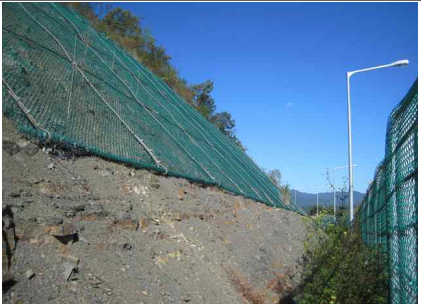
| 구 분 | 중점유지관리 사항 | 현황 사진 |
|---|---|---|
| 사<br>면<br>부 | <ul style="list-style-type: none"> <li>· 풍화구간</li> <li>→ 현재 낙석방지울타리 및 낙석방지망 설치로 안전성에는 문제가 없는 상태이나, 장기공용시 우수 및 동결융해로 인한 유실이 발생할 수 있으므로, 주기적인 점검으로 통해 손상의 발생유무에 대한 확인, 유지관리를 실시</li> </ul> | |

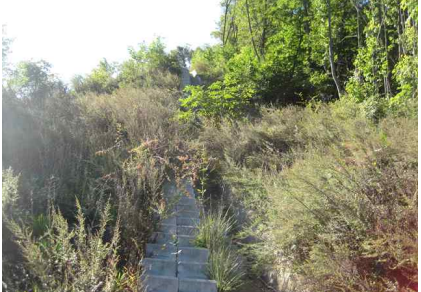
| 구 분 | 중점유지관리 사항 | 현황 사진 |
|---|---|---|
| 보<br>호<br>시<br>설 | <ul style="list-style-type: none"> <li>· 점검계단 식생</li> <li>→ 원활한 점검 및 유지관리를 위해 식생에 대한 정비가 필요</li> </ul> | |
