# 61. 영천절토61

### 61.1 시설물의 개요

본 시설물은 경상북도 영천시 화산면 가상리(상주영천고속도로 화산JCT R-D 우측 STA.0+320~0+537, R-A 좌측 STA.1+244~1+140)에 위치한 사면으로서 총 연장 322.0m, 높이 46.0m의 절토사면으로 시공되어 있다.

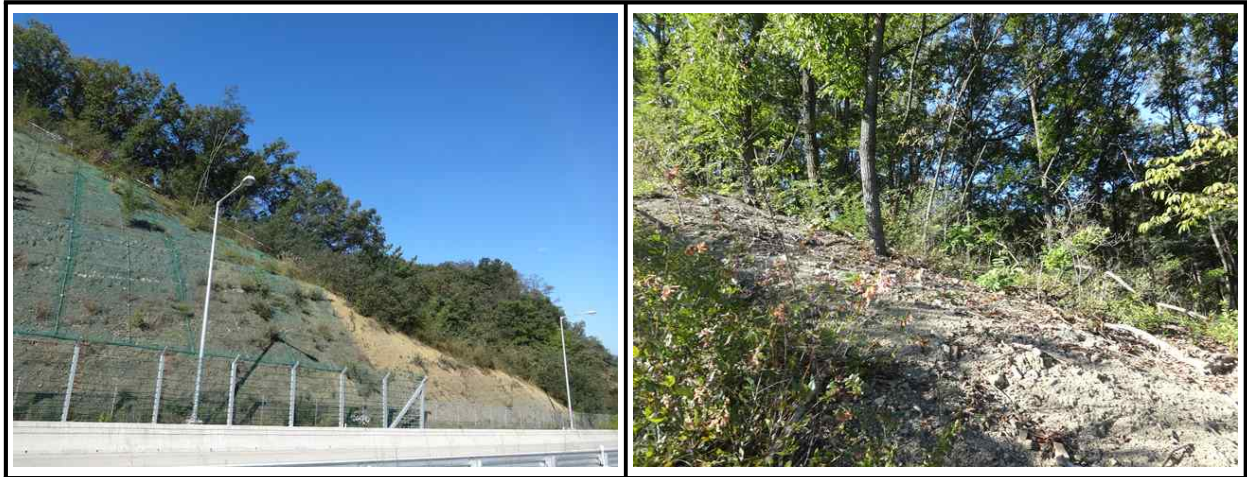
【그림 61.3.1】 상부자연사면 전경

- 상부자연사면은 전반적으로 양호하다.

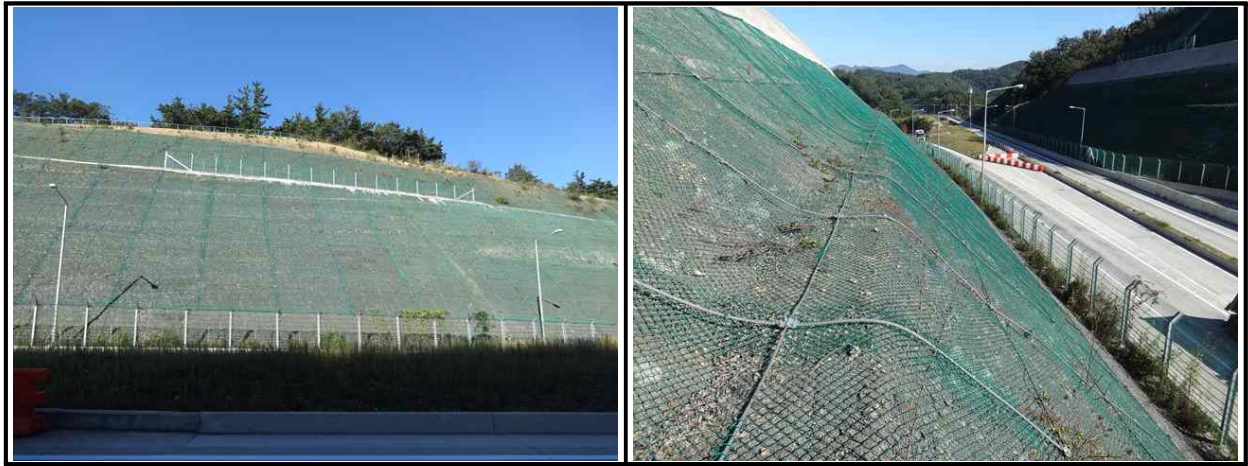
【그림 61.3.2】 사면 전경

- 현장조사 결과, 전반적으로 양호한 상태이다.
- 일부 노출암 구간은 낙석방지망 및 낙석방지울타리가 설치되어 안전성에는 문제가 없으나, 공용기간이 증가할수록 우수 및 동결융해작용으로 풍화가 진행될 수 있으므로, 주기적인 주의관찰이 요망된다.

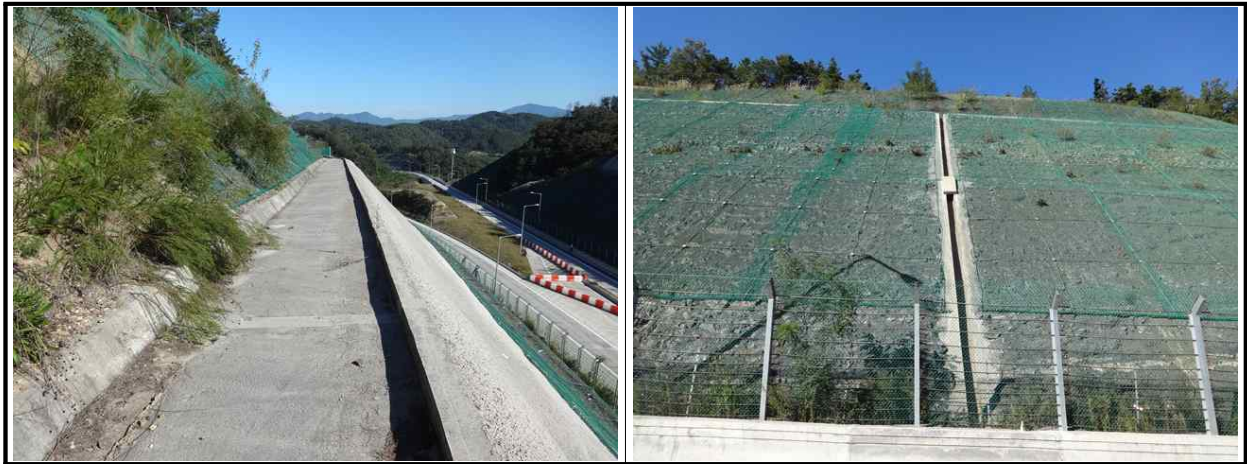
【그림 61.3.3】 배수시설 전경

- 배수시설의 배수기능에 큰 문제는 없는 것으로 조사되었다.
- 배수시설에 대한 점검결과, 소단배수로 및 산마루측구 균열이 일부 조사되었다.

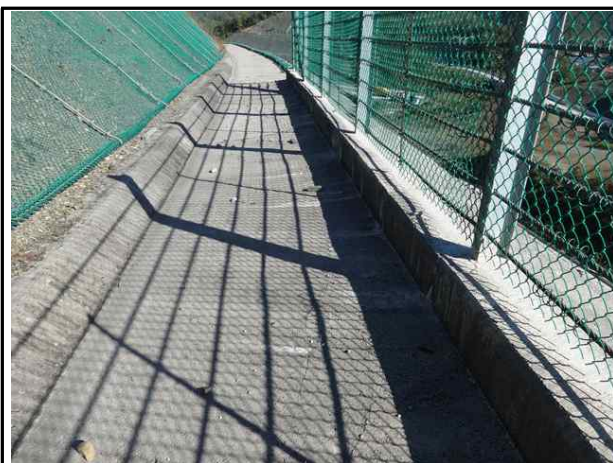
| 현 황 | R-D 0.480k 소단배수로 균열 | 현 황 | R-D 0.330k 산마루측구 균열 |
| 원 인 | 건조수축, 우수유입, 열화 | 원 인 | 건조수축, 우수유입, 열화 |

| 대 책 | 균열보수 | 대 책 | 균열보수 |

| 구분 | 손상내용 | 보수방안 | 손상<br>물량 | 보수<br>물량 | 단위 | 단가<br>(천원) | 개략공사비<br>(천원) | 우선<br>순위 |
|---|---|---|---|---|---|---|---|---|
| 배수시설 | 소단배수로 균열 | 주입보수 | 3.0 | 4.50 | m | 70 | 315 | 1 |

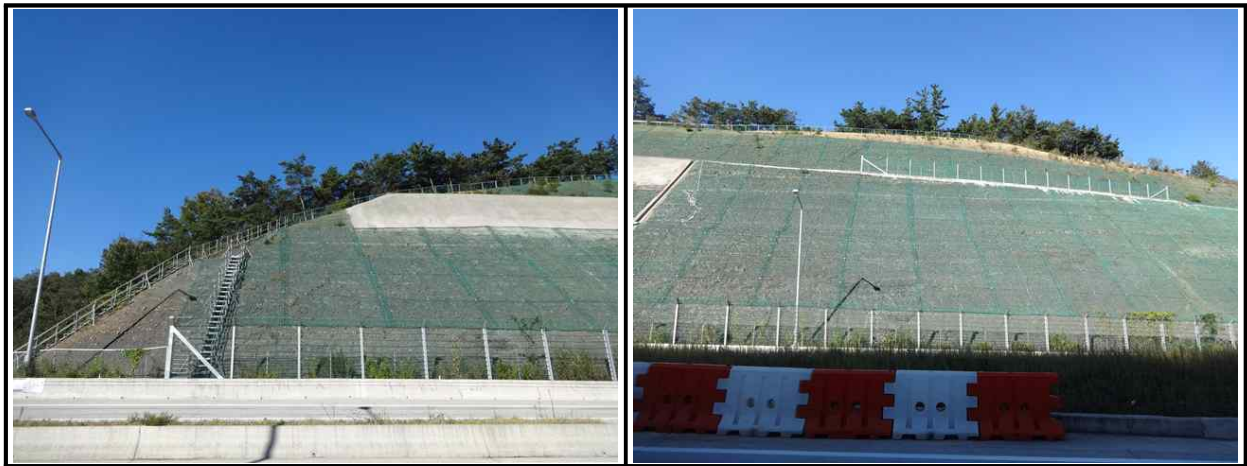
【그림 61.3.4】 보호/보강시설 전경

- 사면보호/보강시설은 기능발휘에 큰 문제가 없는 것으로 조사되었다.

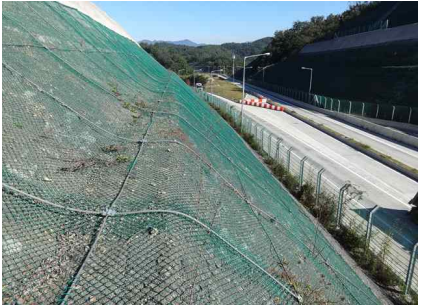
| 구 분 | 중점유지관리 사항 | 현황 사진 |
|---|---|---|
| 사<br>면<br>부 | <ul style="list-style-type: none"> <li>• 풍화구간</li> <li>→ 현재 낙석방지울타리 및 낙석방지망 설치로 안전성에 는 문제가 없는 상태이나, 장기공용시 우수 및 동결융해로 인한 유실이 발생할 수 있으므로, 주기적인 점검으로 통해 손상의 발생유무에 대한 확인, 유지관리를 실시</li> </ul> | |

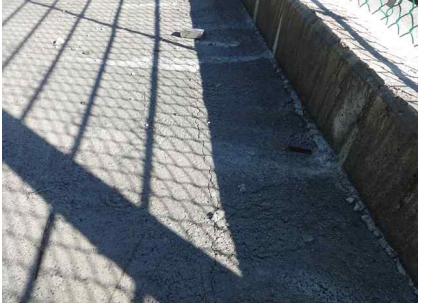
| 구 분 | 중점유지관리 사항 | 현황 사진 |
|---|---|---|
| 배수<br>시설 | <ul style="list-style-type: none"> <li>• 배수로 균열 구간</li> <li>→ 균열부에 대한 보수가 필요하며, 보수후에도 재손상 발생에 대한 주기적인 점검을 실시하는 유지관리가 필요</li> </ul> | |

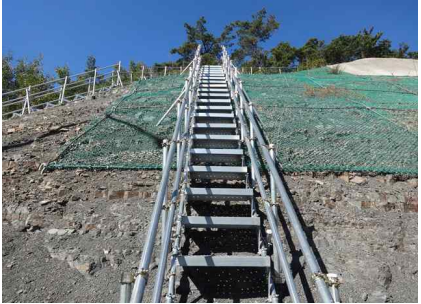
| 구 분 | 중점유지관리 사항 | 현황 사진 |
|---|---|---|
| 보호<br>시설 | <ul style="list-style-type: none"> <li>• 점검계단 식생</li> <li>→ 원활한 점검 및 유지관리를 위해 식생에 대한 정비가 필요</li> </ul> | |
