## **66. 영천절토66**

### 66.1 시설물의 개요

본 시설물은 경상북도 영천시 북안면 원당리(상주영천고속도로 91.758~92.138km)에 위치한 사면으로서 총 연장 380.0m, 높이 40.2m의 절토사면으로 시공되어 있다.

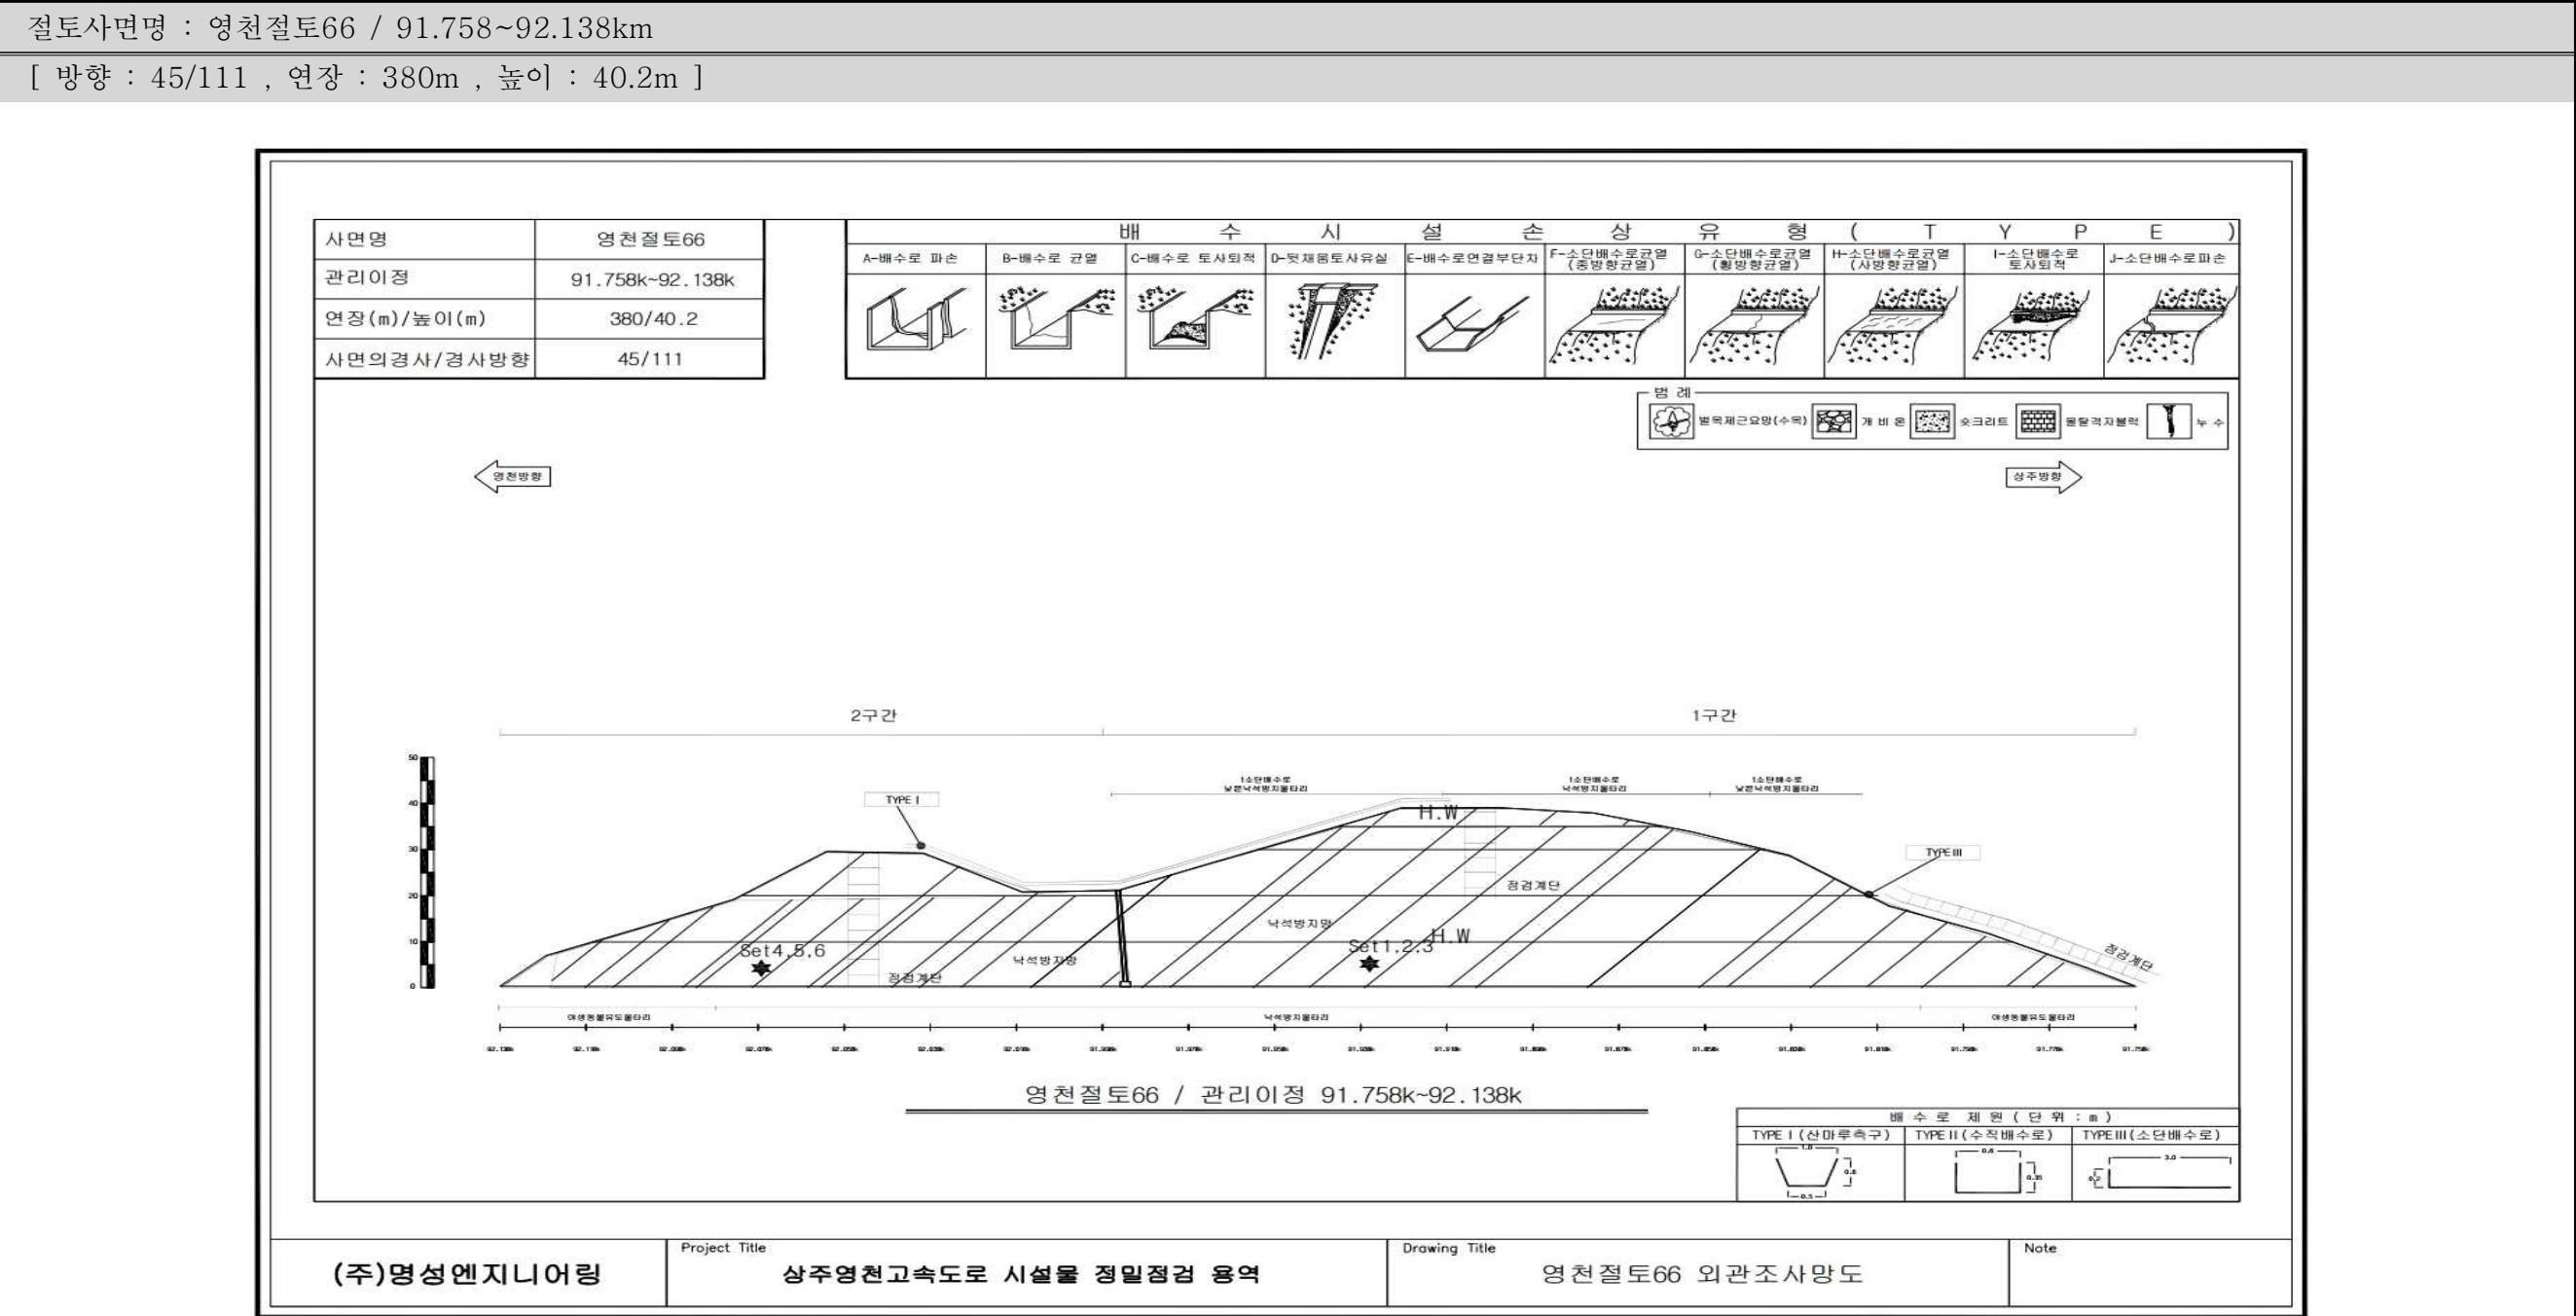
66.3.2 외관조사 결과 현황도(Face Map)

본 사면은 연장 380m의 사면으로서, 외관조사시 실시한 구간분할과 동일하게 2구간으로 분할하여 손상상태 및 파괴요인에 대한 평가를 실시하였다. 사면분류를 위해 특성조사를 실시한 위치는 외관조사결과현황도(Face Map)에 Set1~6으로 표기하였다.

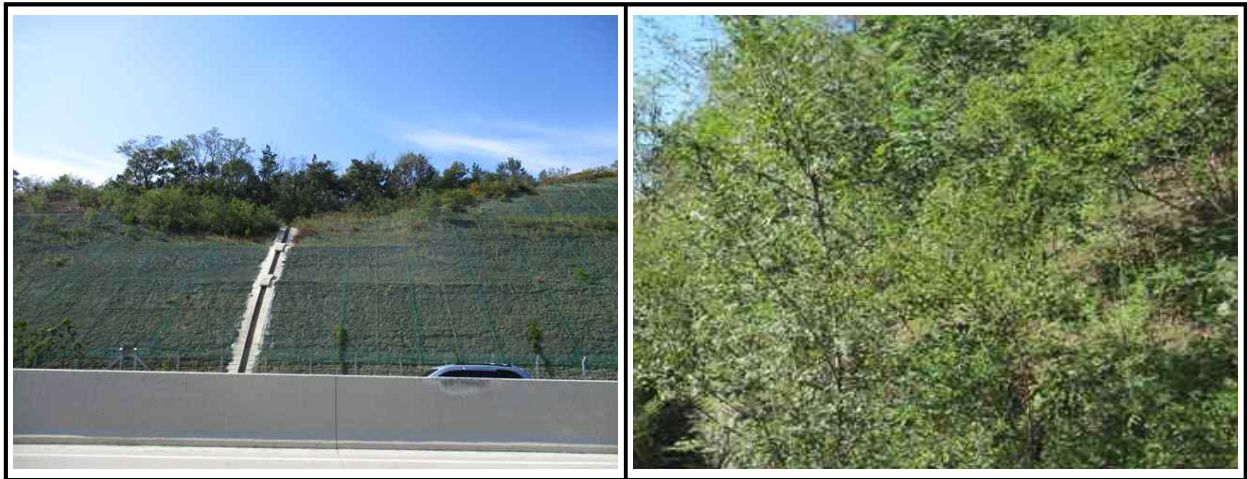
【그림 66.3.1】 상부자연사면 전경

상부 자연사면은 사면 0°의 경사로 되어 있으며, 풍화토 및 퇴적토가 존재하고, 관목이 서식하고 있다.

- 상부자연사면은 전반적으로 양호하다.
- 계곡부가 1개소 조사되었고, 하절기 강우시 주의관찰이 요망된다.

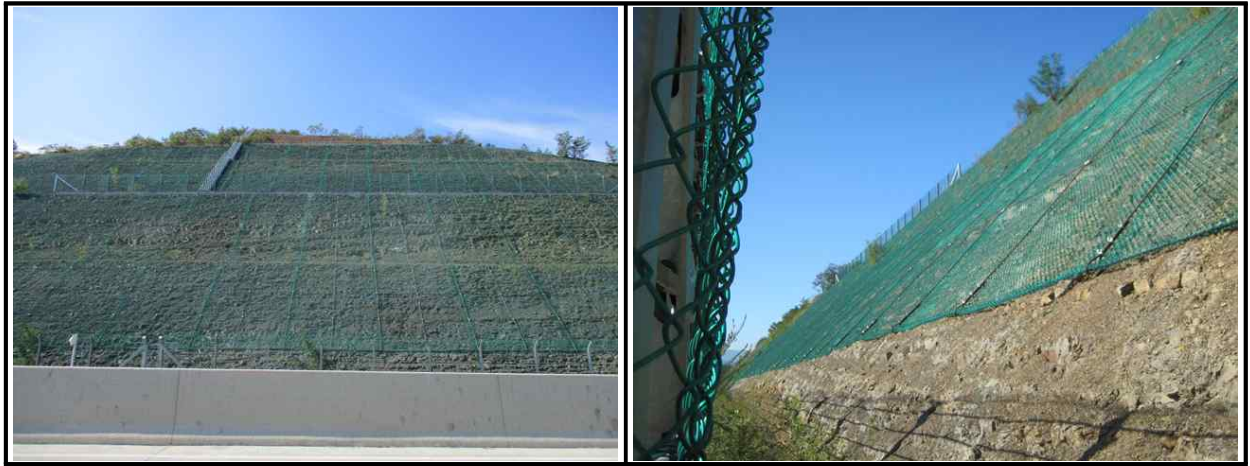
【그림 66.3.2】 사면 전경

사면에 낙석방지망이 시공되어 있으며, 노출암에서 확인할 수 있는 암반의 풍화등급은 약한풍화(SW)~심한풍화(HW) 정도이다.

- 현장조사 결과, 전반적으로 양호한 상태이다.
- 일부 노출암 구간은 낙석방지망 및 낙석방지울타리가 설치되어 안전성에는 문제가 없으나, 공용기간이 증가할수록 우수 및 동결융해작용으로 풍화가 진행될 수 있으므로, 주기적인 주의관찰이 요망된다.

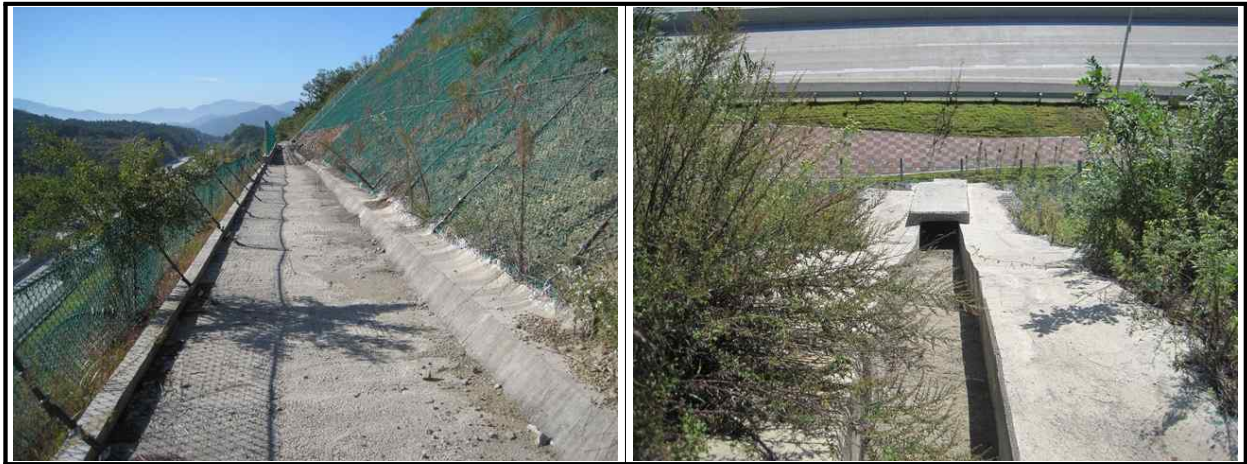
【그림 66.3.3】 배수시설 전경

대상 사면의 배수시설은 소단배수로 및 산마루측구, 수직도수로가 시공되어 있다.

- 배수시설의 배수기능에 큰 문제는 없는 것으로 조사되었다.
- 배수시설에 대한 점검결과, 전반적으로 양호한 상태이다.

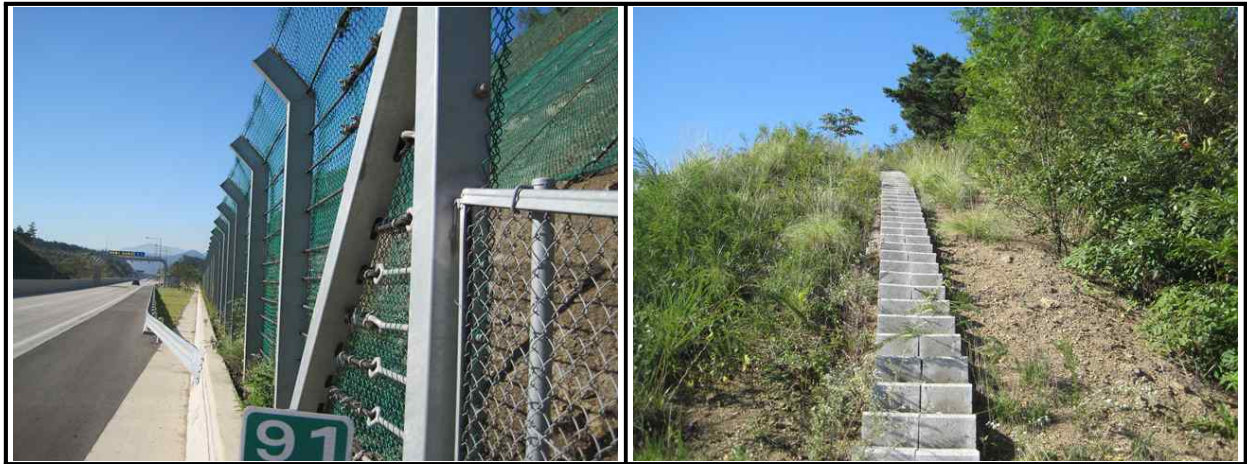
【그림 66.3.4】 보호/보강시설 전경

대상 사면 내에는 점검계단, 낙석방지망, 낙석방지울타리가 설치되어 있는 것으로 확인되었다.

- 사면보호/보강시설은 기능발휘에 큰 문제가 없는 것으로 조사되었다.

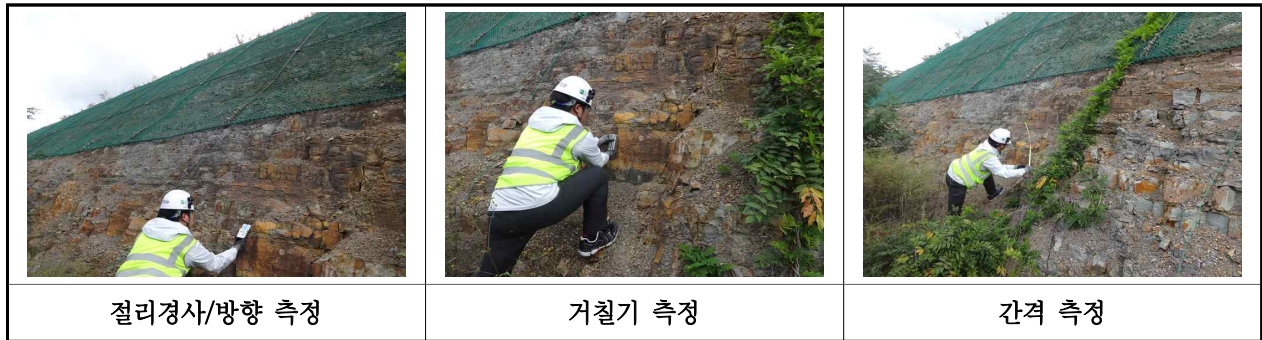
【그림 66.3.5】 불연속면 측정 현황

【표 66.3.9】 1구간 불연속면조사 결과표

【표 66.3.10】 2구간 불연속면조사 결과표

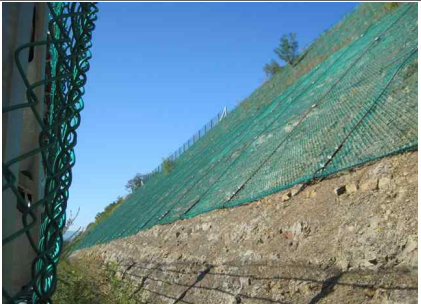
| 구 분 | 중점유지관리 사항 | 현황 사진 |
|---|---|---|
| 사<br>면<br>부 | <ul style="list-style-type: none"> <li>· 풍화구간</li> <li>→ 현재 낙석방지울타리 및 낙석방지망 설치로 안전성에는 문제가 없는 상태이나, 장기공용시 우수 및 동결융해로 인한 유실이 발생할 수 있으므로, 주기적인 점검으로 통해 손상의 발생유무에 대한 확인, 유지관리를 실시</li> </ul> | |

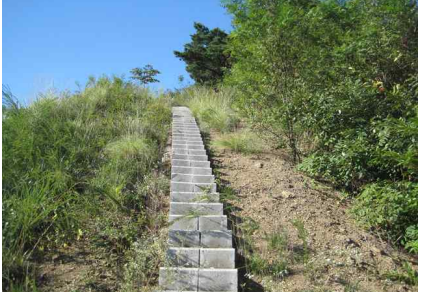
| 구 분 | 중점유지관리 사항 | 현황 사진 |
|---|---|---|
| 보<br>호<br>시<br>설 | <ul style="list-style-type: none"> <li>· 점검계단 식생</li> <li>→ 원활한 점검 및 유지관리를 위해 식생에 대한 정비가 필요</li> </ul> | |
